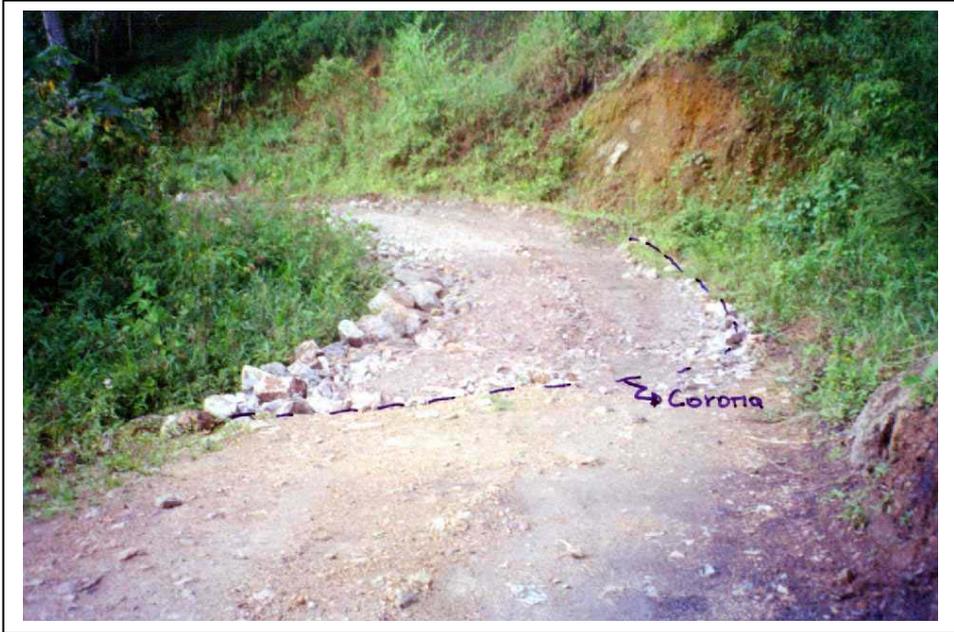
FOTO 10. Vía a Escuela La Libertad afectada por un deslizamiento rotaciones. Se observa parte de la corona.

DESCRIPCIÓN DE MOVIMIENTOS EN MASA MUNICIPIO DE SAN EDUARDO	
UBICACIÓN: Vereda La Libertad (Punto 9 en el plano)	
MATERIAL INVOLUCRADO: Material meteorizado proveniente de lutitas y bloques de arenisca con diámetros hasta de 50 cm.	
VOLUMEN INVOLUCRADO: 300m ³	
PENDIENTE: 25 °	
RUMBO Y BUZAMIENTO: ___	
TIPOLOGÍA: En la corona del deslizamiento sobre la calzada hay emposamiento e infiltración de agua, lo anterior es factor detonante, además favorecido por litología y pendiente. (Foto 10).	
FRECUENCIA MOVIMIENTO	<input type="radio"/> Cada estación lluviosa <input type="radio"/> Cada año <input type="radio"/> Cada _____ años <input type="radio"/> Continuamente
PERFIL	
<div style="border: 1px solid black; padding: 10px; width: fit-content; margin: auto;"> <p>PERFIL</p> </div>

MORFOMETRIA Rumbo: 290° Inclinação: 25° Altura: 10m Longitud: 30m Profundidad: 1m Altura escarpe principal: 0.8m Ancho promedio: 10 m Area deslizamiento: Edad: 10 años		CAUSAS O Explotación O Detonación O Litología O Meteorización O Fracturación O Estructuras O Agua superficial O Agua subterránea	
DETONANTES (D) Y CONTRIBUYENTES (C) O Alta precipitación <u>D</u> O Sismo C O erosión hídrica — O Erosión eólica — O Socavación — O Sobrecarga superficial — O Excavación inf. —		O corte C O Drenaje imped — O Descarga agua — O Deforestación — O cultivos — O Sobrepastoreo —	
CLASIFICACIÓN: Deslizamiento Rotacional			
RECOMENDACIÓN: Construir obras de drenaje en la banca de la vía. Construir obras de contención.			
MEDIADAS PREVENTIVAS Reubicación inmediata SI NO A corto plazo A largo plazo X Observaciones:			
DAÑOS Vía a Escuela la Libertad		IMPLICACIONES SOCIOECONOMICAS O Graves O Pequeñas O Nulos	
No personas afectadas: _____ Observaciones: _____

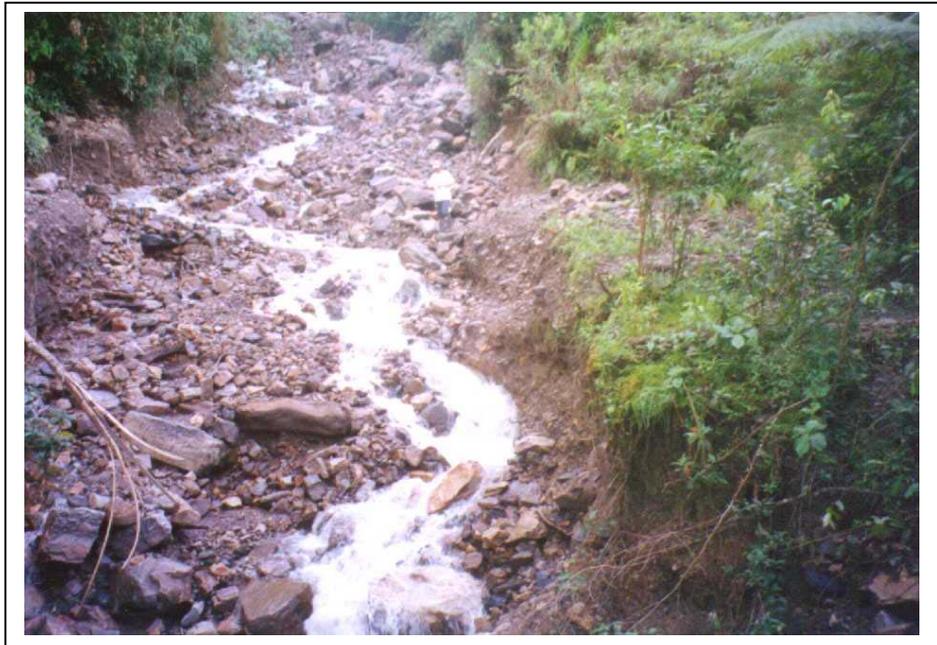
FOTO 11. Quebrada Honda. (Punto 10 en el plano)
Se observa socavación y depositación.

El cause transporta grandes bloques, con diámetros hasta de 2 m.

La quebrada en este sector tiene una pendiente del 65 % aproximadamente y en la actualidad afecta el puente de la vía en este punto. Es necesario realizar estudios previos para controlar el cauce y no permitir que afecte el puente.

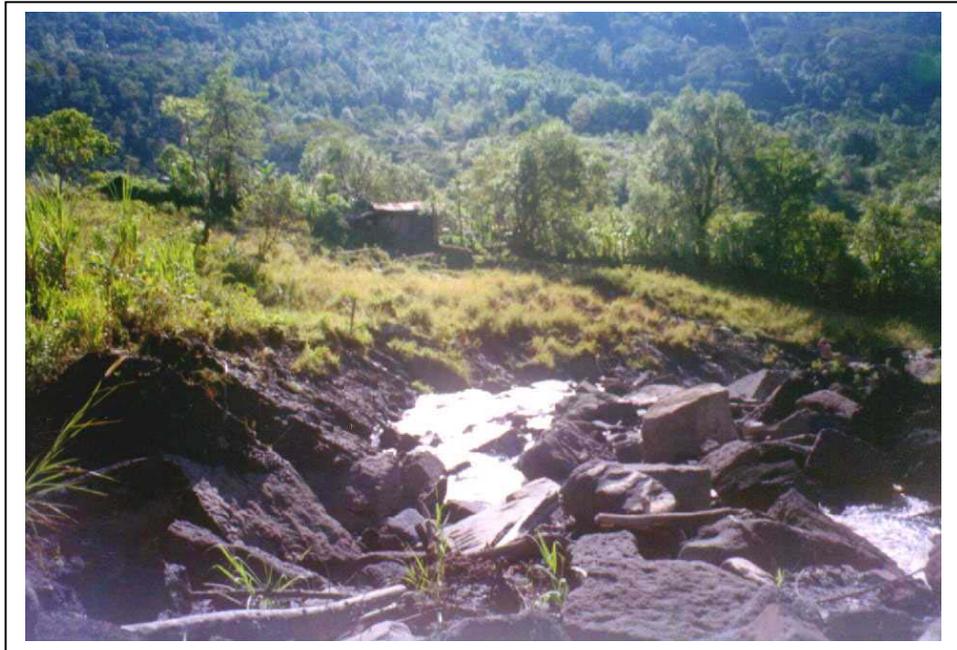
FOTO 12. Vista de la quebrada Cardoseña.

A la izquierda se observa socavación producida por la quebrada y el fondo la casa del señor Nicanor Lesmes, con 3 habitantes la cual es afectada en la actualidad.

DESCRIPCIÓN DE MOVIMIENTOS EN MASA MUNICIPIO DE SAN EDUARDO	
UBICACIÓN: Vereda Villanueva (punto 11 en el plano)	
MATERIAL INVOLUCRADO: Suelo y lutitas meteorizada	
VOLUMEN INVOLUCRADO: 1.00m ³	
PENDIENTE: 25 °	
RUMBO Y BUZAMIENTO: N 30°W /20 5 W	
TIPOLOGÍA: Taludes inestables causado por socavación de las quebradas Cardoseña y Batatalera, favorecido por litología y estratificación favorable. (Ver foto 12)	
FRECUCIA MOVIMIENTO	
	<input type="radio"/> Cada estación lluviosa <input type="radio"/> Cada año <input type="radio"/> Cada _____ años <input type="radio"/> Continuamente
PERFIL

MORFOMETRIA - Rumbo: 220° - Inclinación: 25° - Altura: 40m - Longitud: 100m - Profundidad: 2m - Altura escarpe principal: ___ - Ancho promedio: 50 m - Area deslizamiento: - Edad: 5 años		CAUSAS O Explotación O Detonación O Litología O Meteorización O Facturación O Estructuras O Agua superficial O Agua subterránea	
DETONANTES (D) Y CONTRIBUYENTES (C) O Alta precipitación <u>D</u> O Sismo C O erosión hídrica ___ O Erosión eólica ___ O Socavación D O Sobrecarga superficial ___ O Excavación inf. ___		O corte ___ O Drenaje imped ___ O Descarga agua ___ O Deforestación ___ O cultivos ___ O Sobrepastoreo ___	
CLASIFICACIÓN: Deslizamiento traslacional			
RECOMENDACIÓN: - Controlar cauce quebrada Cardoseña - Manejo de aguas superficiales.			
MEDIADAS PREVENTIVAS Reubicación inmediata SI NO A corto plazo A largo plazo X			
Observaciones: Es necesario reubicar una casa			
DAÑOS Casa del señor Nicanor Lesmes (3 habitantes)		IMPLICACIONES SOCIOECONOMICAS O Graves O Pequeñas O Nulos

No personas afectadas: tres personas Observaciones: La casa se encuentra en riesgo alto ya que es afectada por dos quebradas.

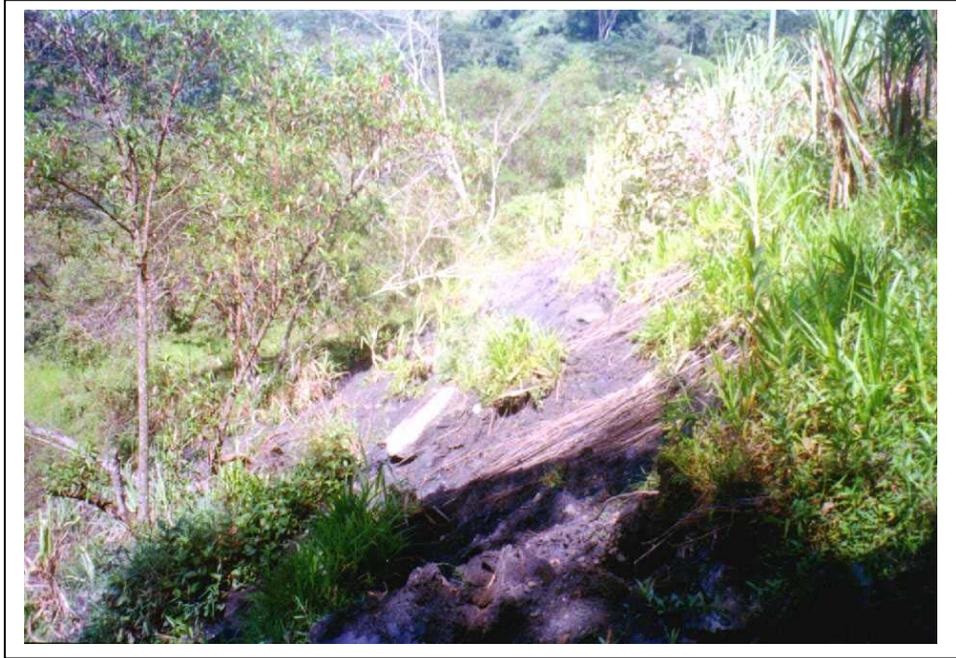
Ubicación: Vereda Villanueva (Punto 12 en el plano).

FOTO 13. Fenómeno de Remoción en masa en propiedad de la señora. Elbinia Ovalle.

Se observa caídas de detritos y suelo con material meteorizado, el movimiento es potencialmente progresivo talud arriba.

Actualmente afecta un cultivo de caña. Sus causas fueron posiblemente el mal uso del suelo, infiltración de agua y fuerte pendiente. También se observa en esta zona erosión de moderada a severa.

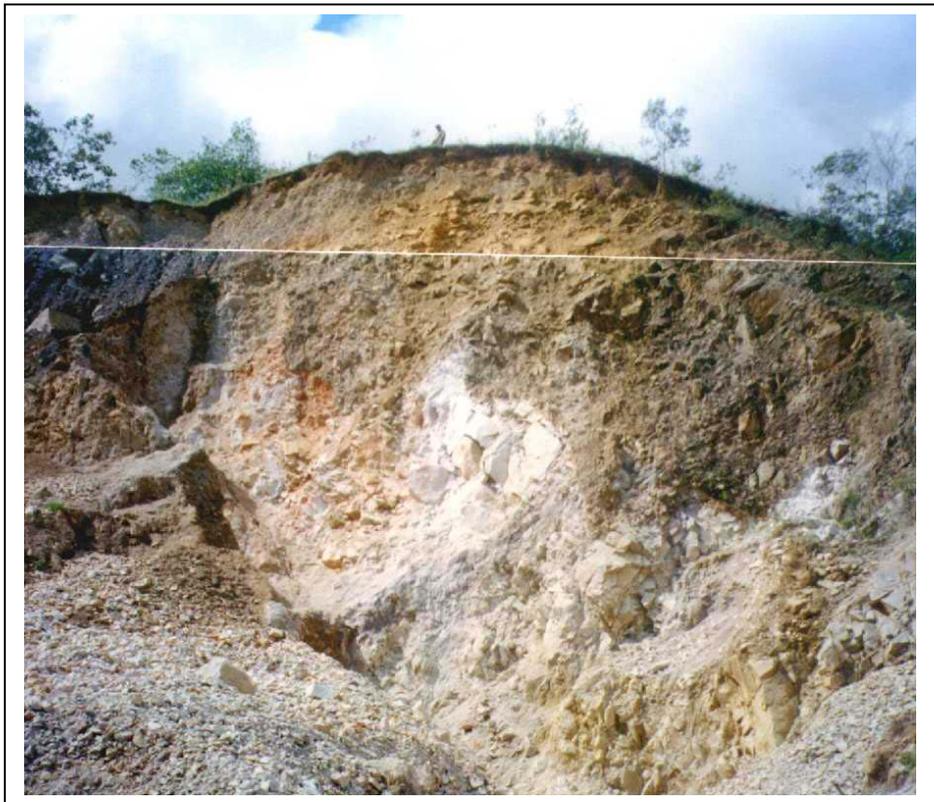
FOTO 14. Explotación de Arenisca Vereda Villanueva.

Por causa de la forma antitécnica de explotar, se produce inestabilidad.
(punto 13 en el plano)
Se debe aplicar método apropiado de explotación.

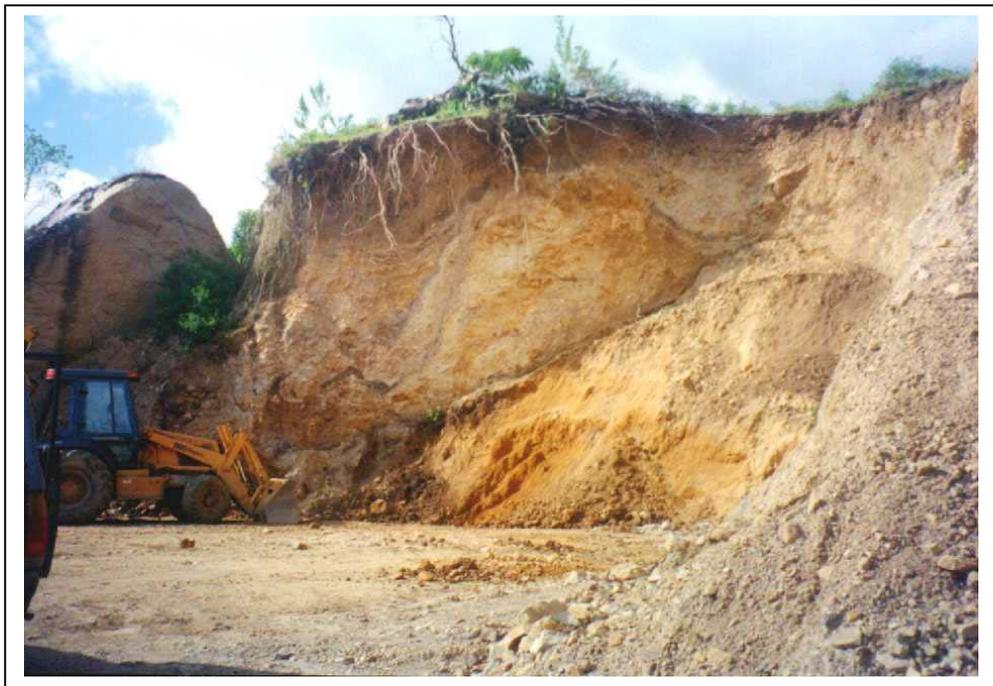
FOTO 15. EXPLOTACIÓN DE ARENA.

Método antitécnico. Talud de altura 7 m aproximadamente. (punto 14 en el plano)

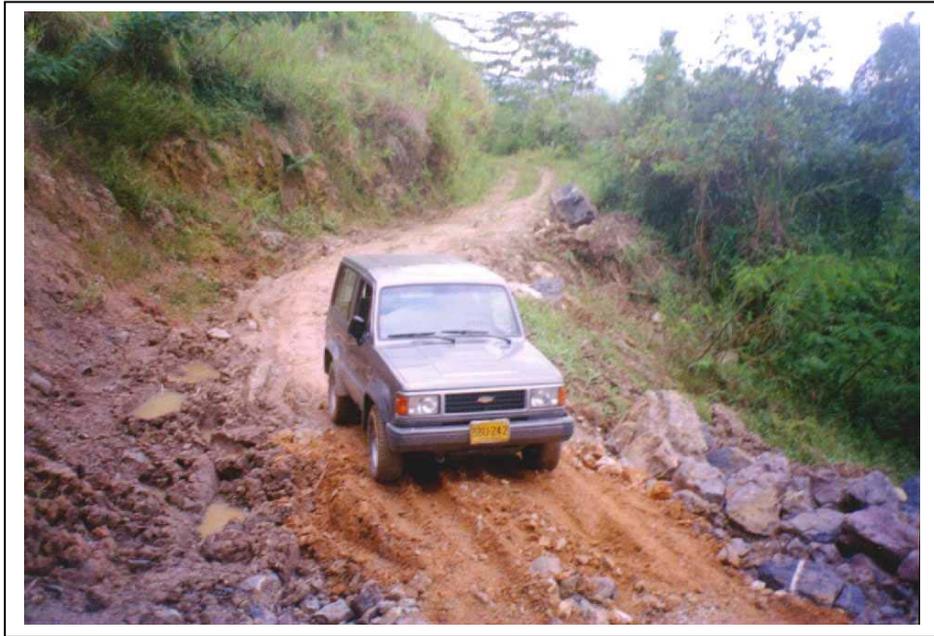
FOTO 16. Vía que conduce a la central de San Eduardo. Vereda San Pablo Cruces.

Parte izquierda de la foto se observa los caídos de suelo y en la parte derecha el deslizamiento rotacional.

DESCRIPCIÓN DE MOVIMIENTOS EN MASA MUNICIPIO DE SAN EDUARDO	
UBICACIÓN: Vereda San Pablo Cruces (punto 15 en el plano)	
MATERIAL INVOLUCRADO: Sólo se identificó suelo residual.	
VOLUMEN INVOLUCRADO: 1.500m ³	
PENDIENTE: 28 °	
RUMBO Y BUZAMIENTO: __	
TIPOLOGÍA: El movimiento en masa es causado principalmente por litología, fuerte pendiente y agua superficial. (Ver foto 16)	
FRECUENCIA MOVIMIENTO	
<input type="radio"/> Cada estación lluviosa	
<input type="radio"/> Cada año	
<input type="radio"/> Cada _____ años	
<input type="radio"/> Continuamente	
PERFIL

MORFOMETRIA - Rumbo: 260° - Inclinación: 28° - Altura: 20m - Longitud: 50m - Profundidad: 2m - Altura escarpe principal: 1m - Ancho promedio: 15 m - Area deslizamiento: - Edad: 10 años		CAUSAS O Explotación O Detonación O Litología O Meteorización O Fracturación O Estructuras O Agua superficial O Agua subterránea	
DETONANTES (D) Y CONTRIBUYENTES (C) O Alta precipitación <u>D</u> O Sismo C O erosión hídrica C O Erosión eólica — O Socavación — O Sobrecarga superficial — O Excavación inf. —		O corte C O Drenaje imped — O Descarga agua — O Deforestación — O cultivos — O Sobrepastoreo —	
CLASIFICACIÓN: Deslizamiento Rotacional y caído de suelo			
RECOMENDACIÓN: Manejo de aguas superficiales. Obras de contención y drenaje para mantener la banca.			
MEDIADAS PREVENTIVAS Reubicación inmediata SI NO A corto plazo A largo plazo X Observaciones:			
DAÑOS Afecta vía a la central que conduce a San Eduardo.		IMPLICACIONES SOCIOECONOMICAS O Graves O Pequeñas O Nulos

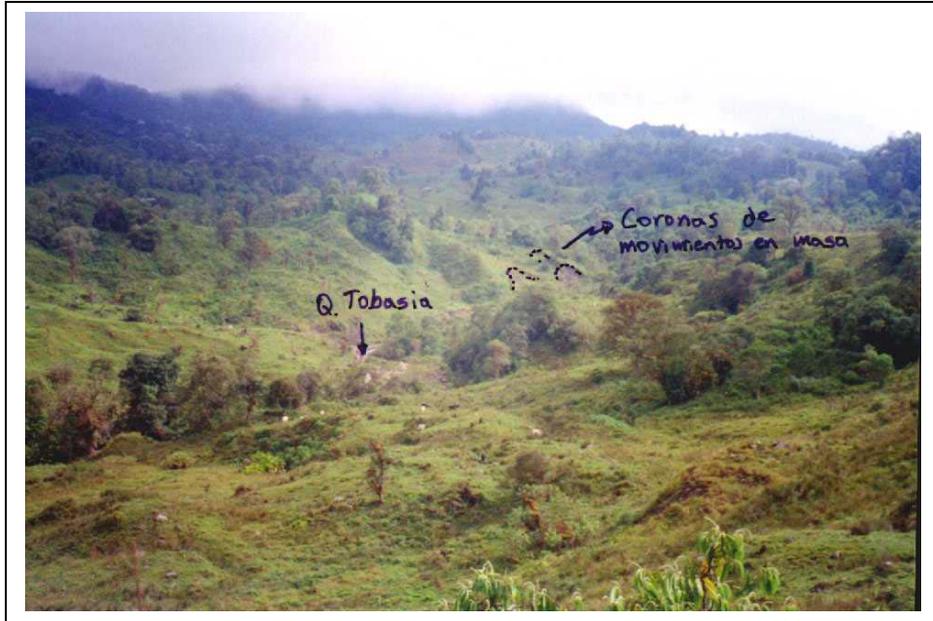
FOTO 17. VISTA QUEBRADA TOBASIA

Adyacente a la quebrada existen taludes entre 1 – 20 m de altura. Se ven fenómenos de socavación, lo cual produce inestabilidad en algunas laderas.

En el plano corresponde a la zona III
No existen viviendas cercanas, vegetación densa en algunos sitios y pendiente moderada.

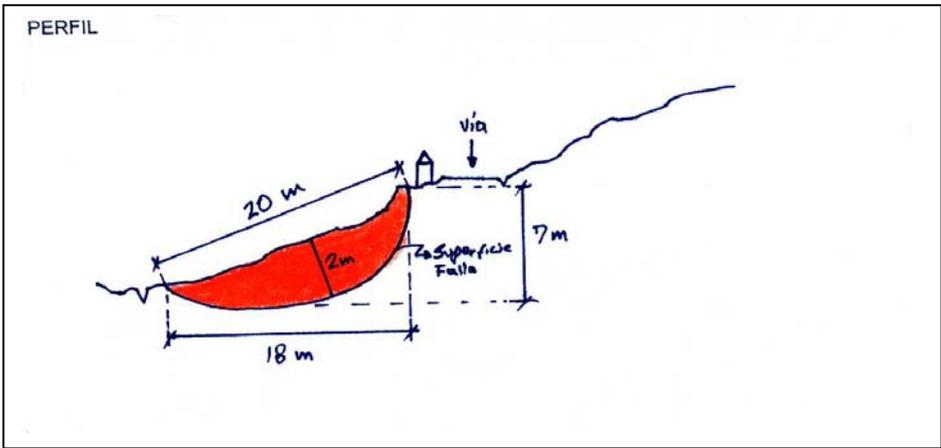
DESCRIPCIÓN DE MOVIMIENTOS EN MASA MUNICIPIO DE SAN EDUARDO
UBICACIÓN: Vereda San Pablo (punto 16 en el plano)
MATERIAL INVOLUCRADO: sólo se identificó suelo.
VOLUMEN INVOLUCRADO: 720m ³
PENDIENTE: 20 °
RUMBO Y BUZAMIENTO:
TIPOLOGÍA: En la pata del talud se produce socavación por la quebrada Agua Blanca, esto es factor detonante, favorecido por aguas de escorrentia.
FRECUENCIA MOVIMIENTO <input type="radio"/> Cada estación lluviosa <input type="radio"/> Cada año <input type="radio"/> Cada _____ años <input type="radio"/> Continuamente
PERFIL

MORFOMETRIA - Rumbo: 290° - Inclinación: 20° - Altura: 7m - Longitud: 20m - Profundidad: 2m - Altura escarpe principal: 2m - Ancho promedio: 18 m - Area deslizamiento: - Edad: 3 años		CAUSAS O Explotación O Detonación O Litología O Meteorización O Fracturación O Estructuras O Agua superficial O Agua subterránea	
DETONANTES (D) Y CONTRIBUYENTES (C) O Alta precipitación <u>D</u> O Sismo C O erosión hídrica C O Erosión eólica — O Socavación D O Sobrecarga superficial — O Excavación inf. —		O corte — O Drenaje imped — O Descarga agua — O Deforestación — O cultivos — O Sobrepastoreo —	
CLASIFICACIÓN: Deslizamiento Rotacional			
RECOMENDACIÓN: - Controlar cauce de la quebrada. - Manejo de aguas superficiales.			
MEDIADAS PREVENTIVAS Reubicación inmediata SI NO A corto plazo A largo plazo X Observaciones: Es necesario reubicar la casa del señor Gerardo Parra (siete habitantes) sí continua el movimiento.

DAÑOS Una casa con 7 personas		IMPLICACIONES SOCIOECONOMICAS O Graves O Pequeñas O Nulos	
No personas afectadas: 7 : 4 adultos, 3 niños. Observaciones: Se debe estabilizar el talud, de lo contrario reubicar la casa.

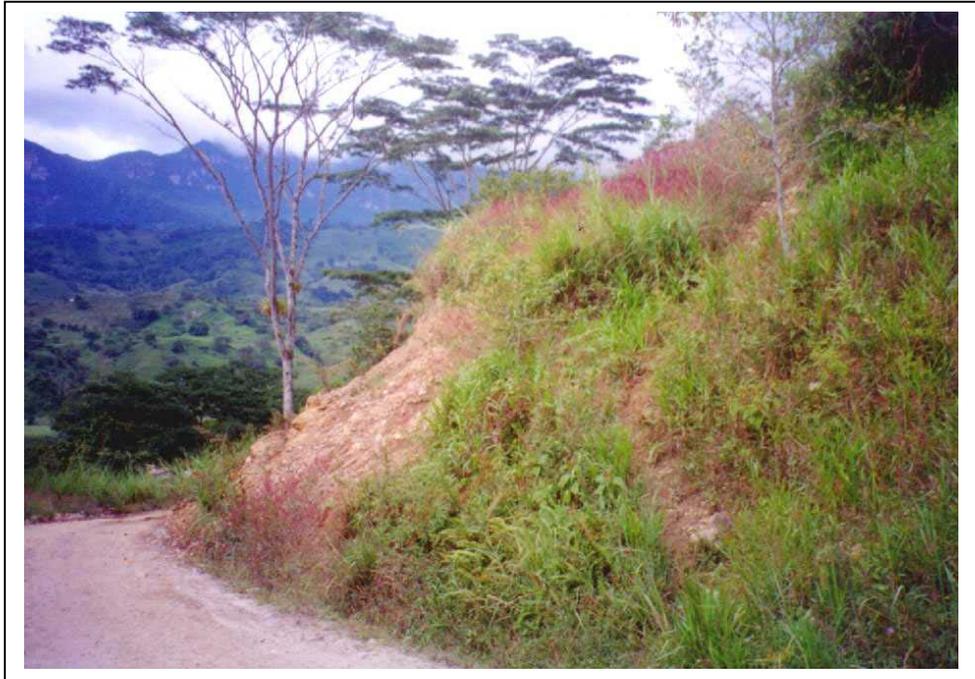
FOTO 18. Vía que conduce a Berbeo afectada por fenómeno de remoción en masa.

DESCRIPCIÓN DE MOVIMIENTOS EN MASA MUNICIPIO DE SAN EDUARDO	
UBICACIÓN: Vereda San Pablo (punto 17 en el plano)	
MATERIAL INVOLUCRADO: Material meteorizado proveniente de lutitas y suelo.	
VOLUMEN INVOLUCRADO: 2000m ³	
PENDIENTE: 45 °	
RUMBO Y BUZAMIENTO: ____	
TIPOLOGÍA: Por el tipo de material la fuerte pendiente y agua superficial se activó el movimiento. Ver foto 18.	
FRECUENCIA MOVIMIENTO	
<input type="radio"/> Cada estación lluviosa	
<input type="radio"/> Cada año	
<input type="radio"/> Cada ____ años	
<input type="radio"/> Continuamente	
PERFIL

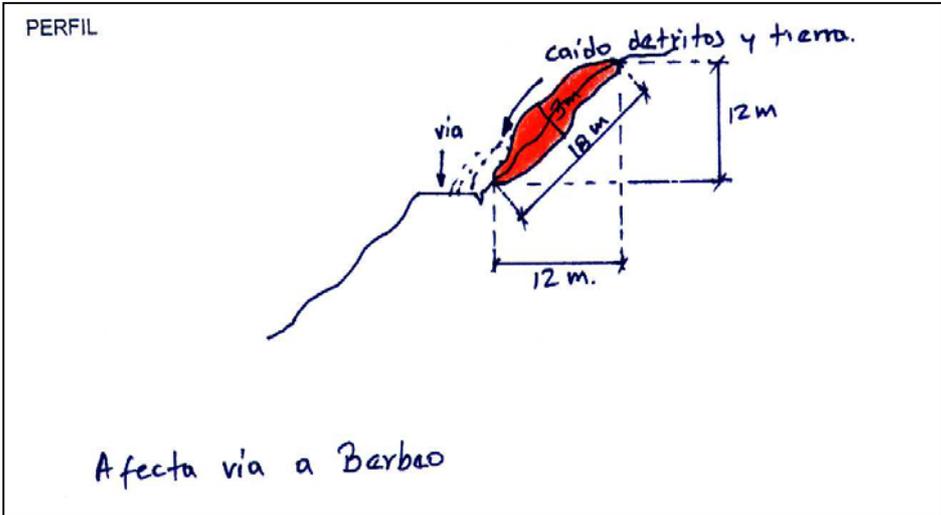
<p>PERFIL</p> <p>caído detritos y tierra.</p> <p>via</p> <p>18 m</p> <p>12 m</p> <p>12 m.</p> <p>Afecta via a Barbaso</p>
