5.4 INVENTARIO Y DESCRIPCIÓN DE MOVIMIENTOS EN MASA MUNICIPIO SAN EDUARDO BOYACA

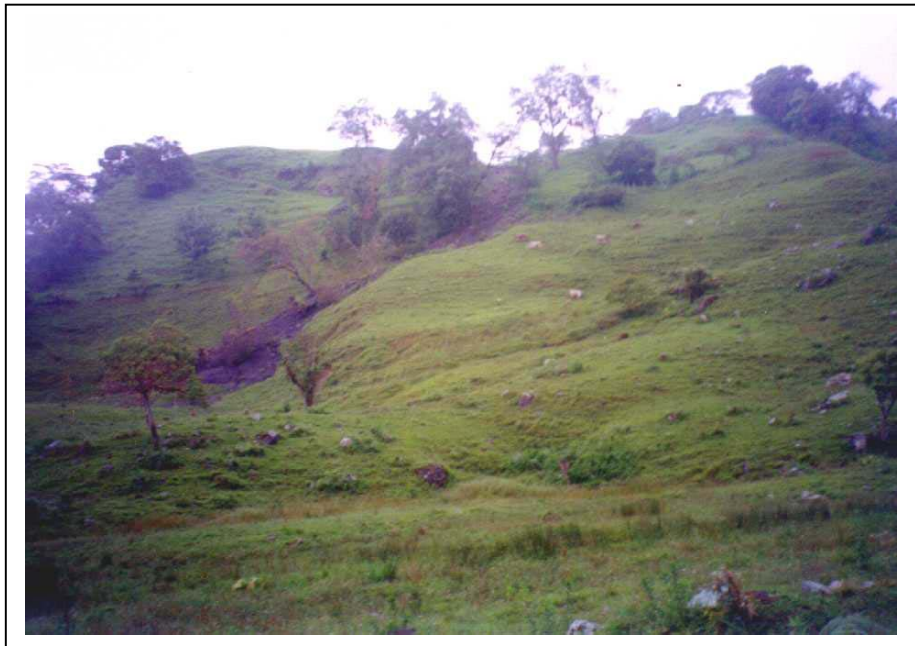
Foto 1. Se observa el flujo del material meteorizado.

Nótese la presencia de bloques de diferentes tamaños los cuales corresponden a un coluvión. Vereda Quebradas.

DESCRIPCIÓN DE MOVIMIENTOS EN MASA MUNICIPIO DE SAN EDUARDO	
UBICACIÓN: Vereda Quebradas (Punto 1 en el plano)	
MATERIAL INVOLUCRADO: Flujo de material residual (lutitas meteorizadas y suelo) (ver foto 1)	
VOLUMEN INVOLUCRADO: 6.000 M3	
PENDIENTE: 35°	
RUBRO Y BUZAMIENTO:	
TIPOLOGIA: el movimiento es generado principalmente por yacimientos de agua en la parte superior del movimiento. En el cuerpo pasa una corriente de agua. Todo lo anterior favorecido por la litología y pendiente. Además se observan fenómenos de patas de vaca.	
FRECUCENCIA MOVIMIENTO	
	<input type="radio"/> Cada estación lluviosa <input type="radio"/> Cada año <input type="radio"/> Cada _____ años <input type="radio"/> continuamente

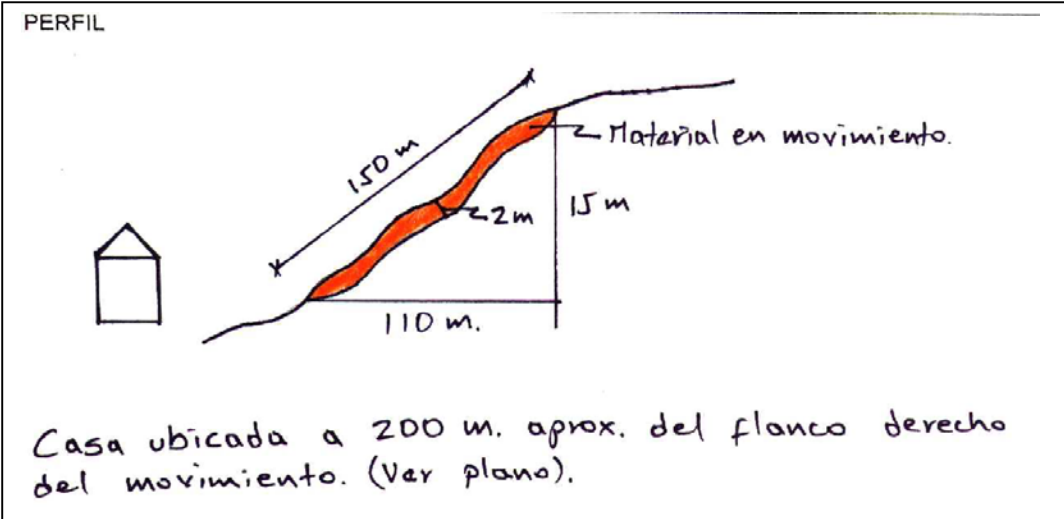
<p>PERFIL</p> <p>150 m</p> <p>110 m.</p> <p>2 m</p> <p>15 m</p> <p>Material en movimiento.</p> <p>Casa ubicada a 200 m. aprox. del flanco derecho del movimiento. (Ver plano).</p>

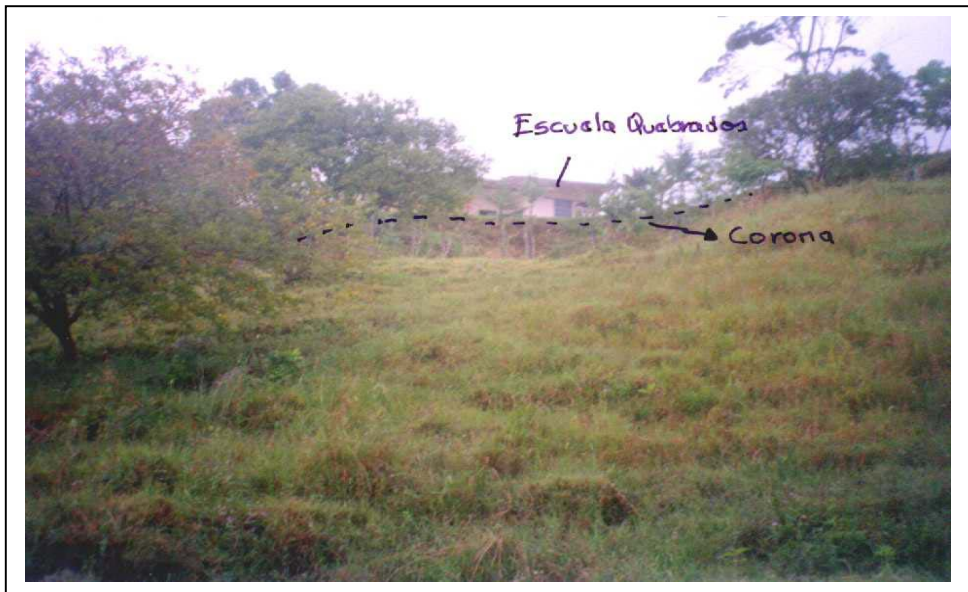
Foto 2. Se observa escuela Quebradas y corona del deslizamiento Rotacional

DESCRIPCIÓN DE MOVIMIENTOS EN MASA MUNICIPIO DE SAN EDUARDO	
UBICACIÓN: Vereda Quebradas (Punto 2 en el plano)	
MATERIAL INVOLUCRADO: Solo se identificó suelo. En el sitio se encuentran dos movimientos: 1. Rotación, 2. Reptación (Ver fotos 2 y 3)	
VOLUMEN INVOLUCRADO: 2.500 M3 Y 1.800 M3	
PENDIENTE: 10 - 12 °	
RUMBO Y BUZAMIENTO: _____	
TIPOLOGÍA: El movimiento se origina por infiltración de agua en la parte superior. Se registra bastante pisoteo de ganado lo cual es un factor detonante y aguas de escorrentía.	
FRECUENCIA MOVIMIENTO	
<input type="radio"/> Cada estación lluviosa	
<input type="radio"/> Cada año	
<input type="radio"/> Cada _____ años	
<input type="radio"/> Continuamente

CLASIFICACIÓN: Deslizamiento Rotacional y reptación	
RECOMENDACIÓN: Hacer cunetas revestidas, en la corona de deslizamiento para controlar agua superficial Reforestación Sacar el ganado de la zona	
MEDIADAS PREVENTIVAS Reubicación inmediata SI NO A corto plazo A largo plazo X Observaciones: Aunque el movimiento es muy lento, puede llegar a afectar la escuela Quebradas.	
DAÑOS Escuela Quebradas a medio o largo plazo	IMPLICACIONES SOCIOECONOMICAS <input type="checkbox"/> Graves <input type="checkbox"/> Pequeñas <input type="checkbox"/> Nulos
No personas afectadas Observaciones: Se vería afectadas 15 personas, 2 adultos y 13 niños

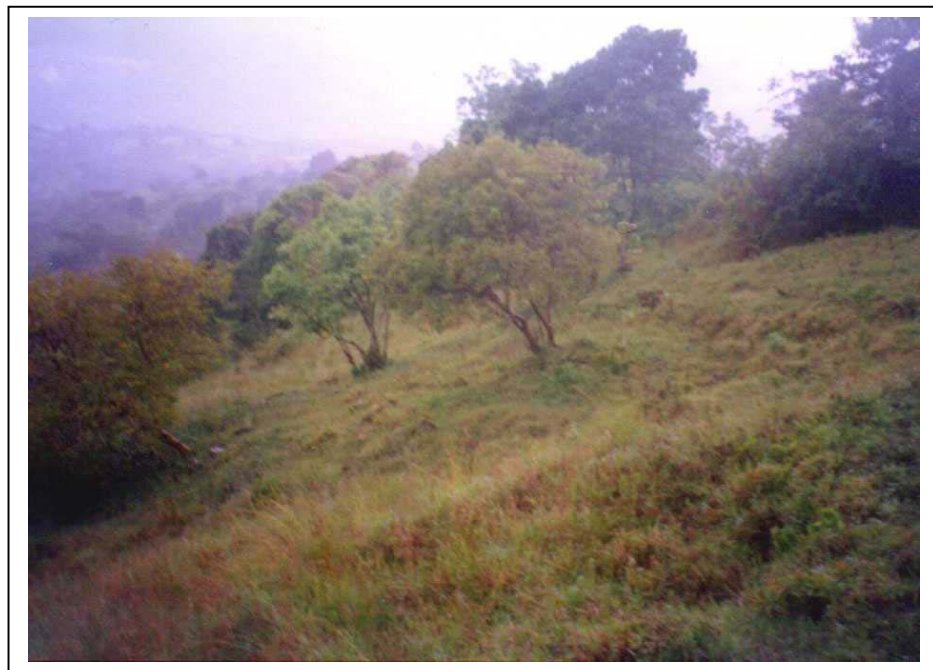
Foto 3. Parte inferior del movimiento se observa fenómeno de reptación.

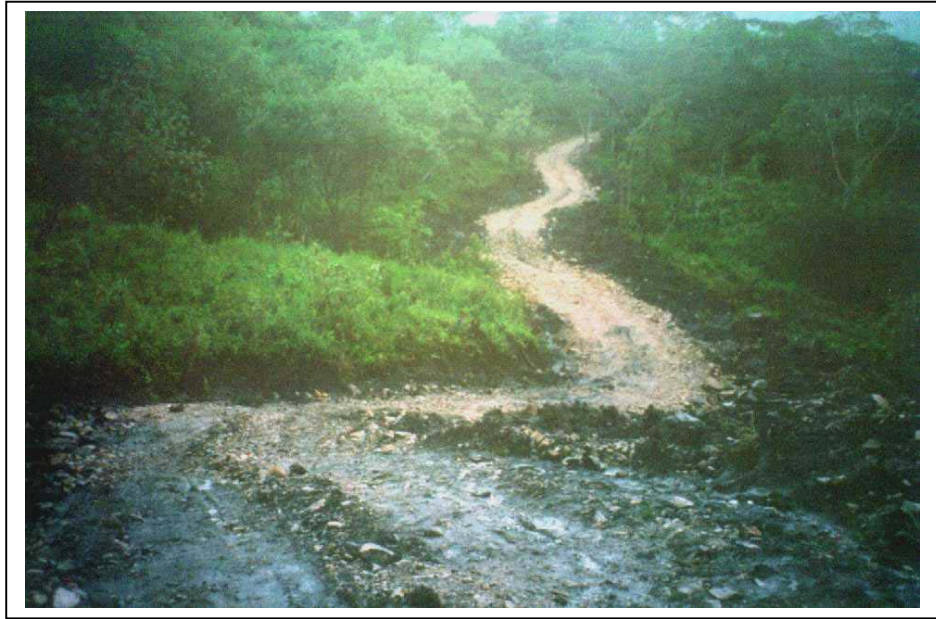
Foto 4. Vía a Berbeo afectada por un deslizamiento complejo.

DESCRIPCIÓN DE MOVIMIENTOS EN MASA MUNICIPIO DE SAN EDUARDO
UBICACIÓN: Vereda Quebradas (Punto 3 en el plano)
MATERIAL INVOLUCRADO: Suelo, material meteorizado proveniente de lutitas y bloques de arenisca con diámetro hasta de 2 m (ver foto 4)
VOLUMEN INVOLUCRADO: 100.000 m ³
PENDIENTE: 20 – 30 °
RUMBO Y BUZAMIENTO: N 10 w/35 5w
TIPOLOGÍA: El problema se origina principalmente por presencia de yacimientos de agua, favorecido por litología y agua de escorrentía.
FRECUENCIA MOVIMIENTO <input type="radio"/> Cada estación lluviosa <input type="radio"/> Cada año <input type="radio"/> Cada _____ años <input type="radio"/> Continuamente

<p>CLASIFICACIÓN: Deslizamiento complejo</p>	
<p>RECOMENDACIÓN: Debido a la extensión del movimiento solo se recomienda el manejo de agua superficial.</p>	
<p>MEDIADAS PREVENTIVAS</p> <p>Reubicación inmediata SI NO A corto plazo A largo plazo X Observaciones:</p>	
<p>DAÑOS Es afectada la vía que conduce a Berbeo. La vía es desplazada.</p>	<p>IMPLICACIONES SOCIOECONOMICAS</p> <p><input type="checkbox"/> Graves <input type="checkbox"/> Pequeñas <input type="checkbox"/> Nulos</p>
<p>No. personas afectadas: _____</p> <p>Observaciones: _____</p>

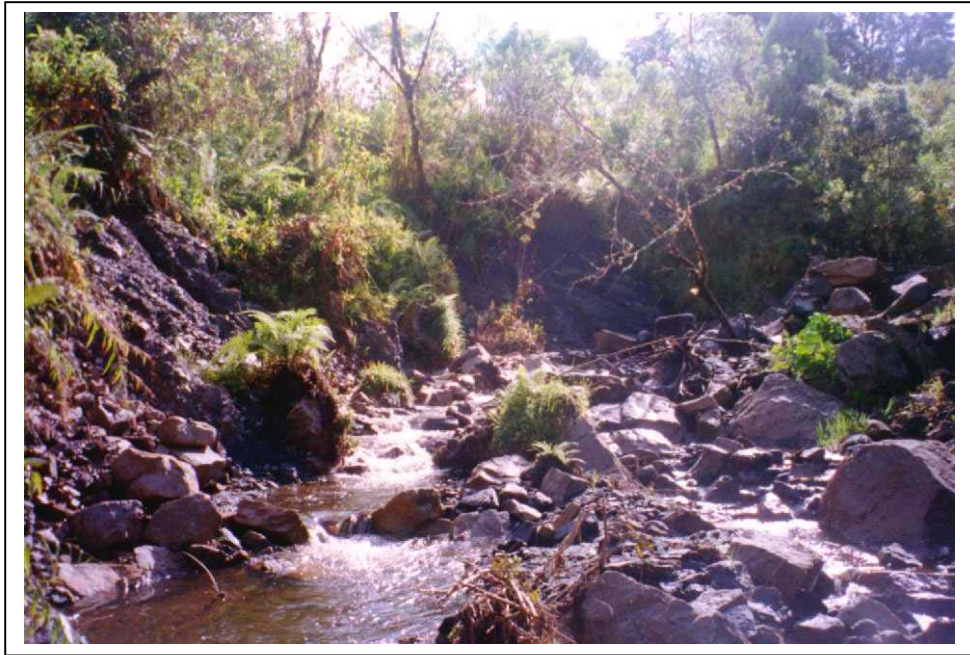
Foto 5 Quebrada Guayuna.

Nótese la inestabilidad en los taludes de la parte izquierda.

DESCRIPCIÓN DE MOVIMIENTOS EN MASA MUNICIPIO DE SAN EDUARDO	
UBICACIÓN: Vereda Cardozo (punto 4 en el plano)	
MATERIAL INVOLUCRADO: Material saturado, compuesto por lutita meteorizada, suelo y bloques de arenisca cuarzoza.	
VOLUMEN INVOLUCRADO: 7.200m ³	
PENDIENTE: 40 °	
RUMBO Y BUZAMIENTO: N 75 w/20°5w	
TIPOLOGÍA: en la pata del talud se produce socavación por la quebrada Guayana, desestabilizando el talud. El movimiento es favorecido por el buzamiento de los estratos, agua de escorrentía y litología principalmente. (ver foto 5)	
FRECUCIA MOVIMIENTO	
	<input type="radio"/> Cada estación lluviosa <input type="radio"/> Cada año <input type="radio"/> Cada _____ años <input type="radio"/> Continuamente

CLASIFICACIÓN: Deslizamiento Rotacional	
RECOMENDACIÓN: Controlar causa de la quebrada para evitar socavación Manejo de aguas superficiales.	
MEDIADAS PREVENTIVAS Reubicación inmediata SI NO A corto plazo A largo plazo X	
Observaciones:	
DAÑOS Afecta vía a San Juan de Mombita (se estableció hace 2 años aproximadamente)	IMPLICACIONES SOCIOECONOMICAS <input type="checkbox"/> Graves <input type="checkbox"/> Pequeñas <input type="checkbox"/> Nulos
No personas afectadas: _____	
Observaciones: _____

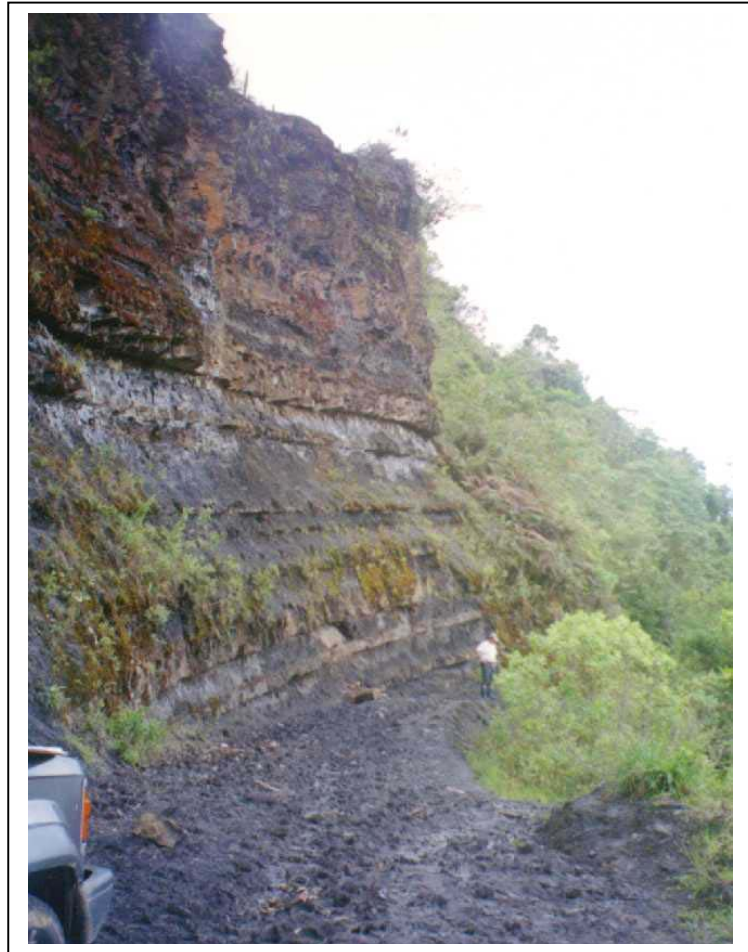
FOTO 6. Sitio La Punta vía a Diganome. (Punto 5 en el plano)

Se observa talud de aproximadamente 20 m de altura. Alternancia de roca dura y blanca (areniscas y lutitas). Se presenta erosión diferencial.

Fenómeno: Caídas de suelo y roca

Recomendación: Perfilar talud, con pendiente adecuada y terracear

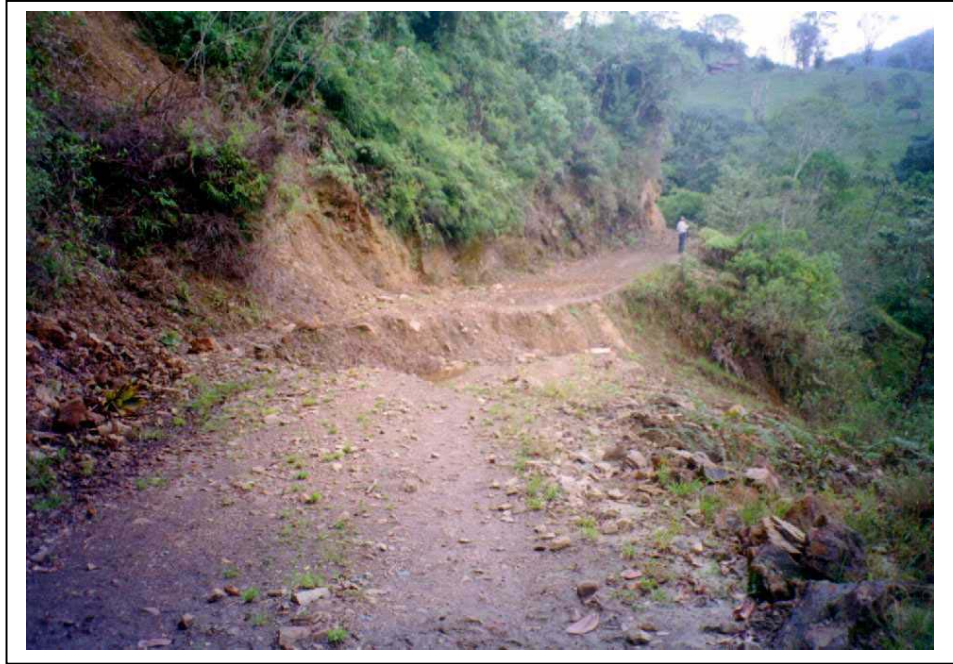
FOTO 7. Se observa la corona del deslizamiento rotacional que afecta la vía a Diganome.

DESCRIPCIÓN DE MOVIMIENTOS EN MASA MUNICIPIO DE SAN EDUARDO	
UBICACIÓN: Vereda Cardozo (punto 6 en el plano)	
MATERIAL INVOLUCRADO: coluvión con matriz arcillosa color café, bloques de arenisca, suelo y lutitas meteorizadas.	
VOLUMEN INVOLUCRADO: 1.200m ³	
PENDIENTE: 15 °	
RUMBO Y BUZAMIENTO: N 60° E /25 NW	
TIPOLOGÍA: En la parte inferior del talud se observa mucho pisoteo de ganado, lo cual es un factor detonante; esto ayudado por infiltración de agua, litología y meteorización. Todo lo anterior originó el movimiento. (Foto 7)	
FRECUENCIA MOVIMIENTO	<input type="radio"/> Cada estación lluviosa <input type="radio"/> Cada año <input type="radio"/> Cada _____ años <input type="radio"/> Continuamente
PERFIL

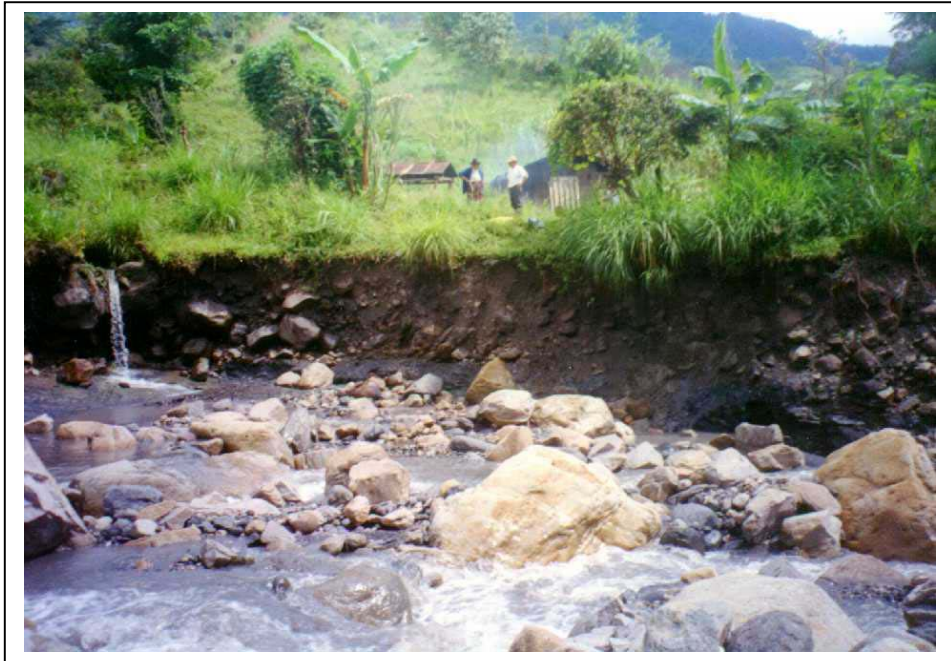
FOTO 8. Se observa socavación producida por la Quebrada La Batatalera. (Punto 7 en el plano)

La quebrada presenta bastante material de arrastre, afectando los taludes adyacentes y socavándolos. En este sitio se ve afectada una casa con dos (2) habitantes: Helena Mendoza, Emelindo Mendoza.

La casa necesita ser reubicada.

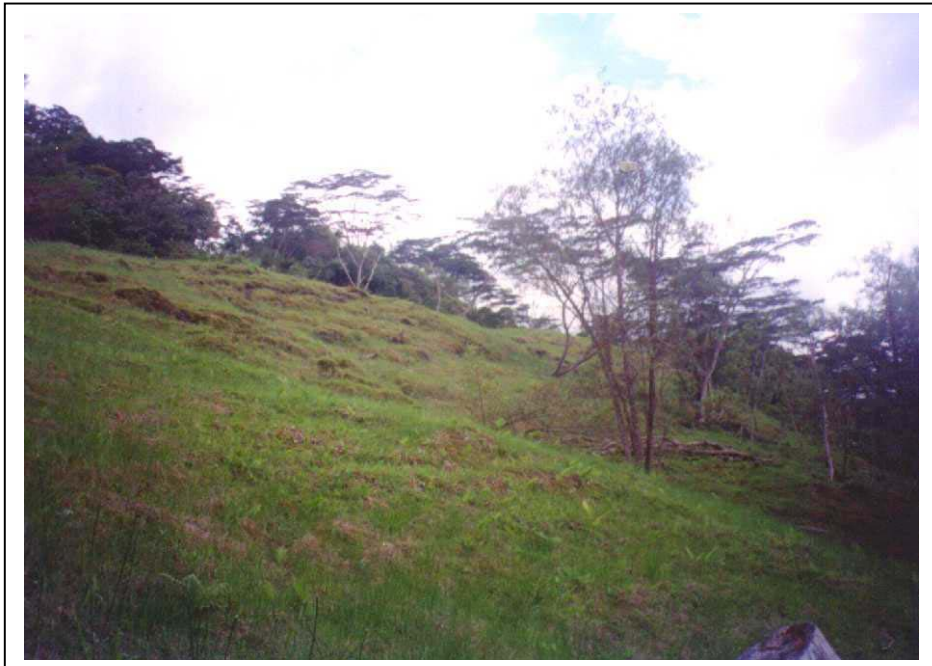
FOTO 9. Se observan árboles inclinados, los cuales evidencian el fenómeno de Reptación.

Vereda Alejandría.

DESCRIPCIÓN DE MOVIMIENTOS EN MASA MUNICIPIO DE SAN EDUARDO	
UBICACIÓN: Vereda Alejandría (punto 8 en el plano)	
MATERIAL INVOLUCRADO: Suelo residual con cantos de diferentes tamaños	
VOLUMEN INVOLUCRADO: 45.000m ³	
PENDIENTE: 30 °	
RUMBO Y BUZAMIENTO: ____	
TIPOLOGÍA: el movimiento se origina por tala de árboles favorecido por pisoteo de ganado, infiltración de agua y litología principalmente. (Ver foto 9).	
FRECUENCIA MOVIMIENTO	
	<input type="radio"/> Cada estación lluviosa
	<input type="radio"/> Cada año
	<input type="radio"/> Cada ____ años
	<input type="radio"/> Continuamente
PERFIL
