INVENTARIO DEL ESPACIO PUBLICO				FICHA DE PLAZAS Y ESPACIOS ABIERTOS

INVENTARIO DEL ESPACIO PUBLICO FICHA DE INMUEBLES INDIVIDUALES Inspeccion de Policía de Gualanday MUNICIPIO DE COELLO TOLIMA

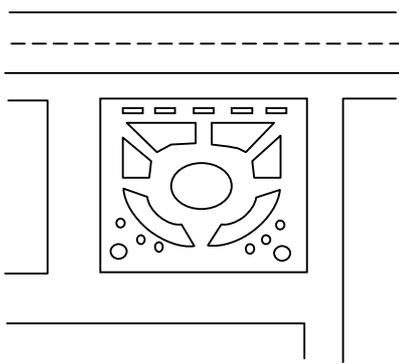
Fecha: Septiembre de 2000		
Inspeccion de Policía de Gualanday				MUNICIPIO DE COELLO TOLIMA				
DENOMINACION: Parque central				ESTADO		PLAZA		
PROPIETARIO: Municipio				B	R	M	ESPACIO ABIERTO	
UBICACIÓN: Carreras 5a y 6a, entre calles 2a y 3a.								
TRATAMIENTO DE PISOS	TIERRA				USO	RECREACION	Turismo	X
	CASCAJO						Juego	
	CEMENTO AFINADO						Deporte Informal	
	ASFALTO						Deporte formal	
	ADOQUINADO						Descanso (Pasiva)	X
	EMPEDRADO						ESTACIONAMIENTO	
	ENLADRILLADO					EVENTOS CIVICOS	X	
	OTROS: TABLETA Y GRANITO	X	X			OTROS		
AMOBLIAMIENTO	BANCAS	X	X		PELIGROS POTENCIALES	a. Ampliación vías		
	CANECAS					b. Zona en desarrollo		
	PUESTOS DE VENTA					c. Zona tugurizada		
	ASTAS					d. Tugurización áreas libres		
	FUENTES					e. Falta de mantenimiento	X	
	ESCULTURAS					f. Ningún mantenimiento		
	MONUMENTOS					g. Terciarización del sector

Histórico		
						Ambiental	X	
						Artístico		
						Técnico		
						Documental		
					Turístico	X		
	Paisajístico	X						
					DIMENSIONES	AREA: 1230 m2		
						ANCHO VIA	NORTE: 14 m. Calle 3a SUR: 7.65 m. Calle 2a. ESTE: 5.10 m. Carrera 5a. OESTE: 7.20 m. Cra 6a.	
Observaciones: En el interior del parque se levanta una miniconcha acústica con techo en domo acrílico y ladrillo abuzardado.

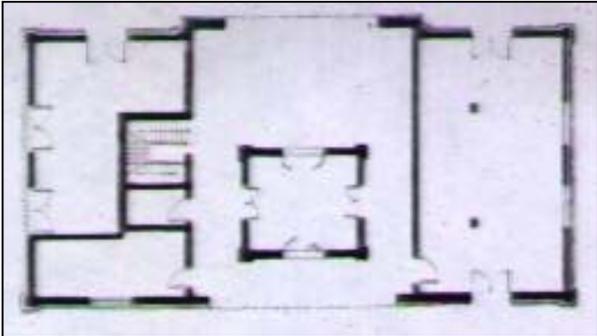
f. Falta de mantenimiento			<input checked="" type="checkbox"/>			
						g. Ningún mantenimiento						
						h. Terciarización del sector						
						i. Terciarización del edificio

j. Deterioro acelerado						
						k. Causas desconocidas						
						l. Ninguno						
						m. Otro ¿Cuál?						
PROTECCION EXISTENTE NINGUNA			PROTECCION PREVISTA NINGUNA			PROTECCION PROPUESTA RESTAURACION						
Observaciones: Se construyó muy cerca de la estación un parque infantil, invadiendo el área de circulación

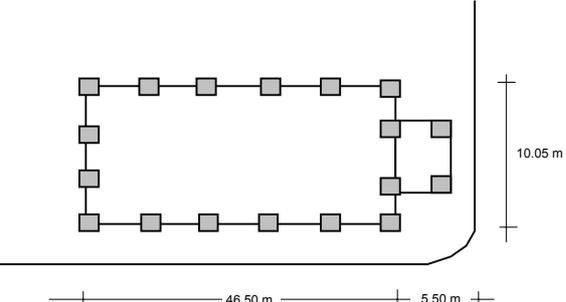
d. Tugurización del edificio	<input type="checkbox"/>				
			e. Tugurización áreas libres	<input type="checkbox"/>				
			f. Falta de mantenimiento	<input checked="" type="checkbox"/>

j. Deterioro acelerado	<input type="checkbox"/>				
			k. Causas desconocidas	<input type="checkbox"/>				
			l. Ninguno	<input type="checkbox"/>				
			m. Otro ¿Cuál?	<input type="checkbox"/>				
PROTECCION EXISTENTE		PROTECCION PREVISTA		PROTECCION PROPUESTA				
NINGUNA		PINTURA		REPARACION GENERAL				
Observaciones:
