ESQUEMA DE ORDENAMIENTO TERRITORIAL
MUNICIPIO DE TIPACOQUE

COMPONENTE URBANO

7. COMPONENTE URBANO

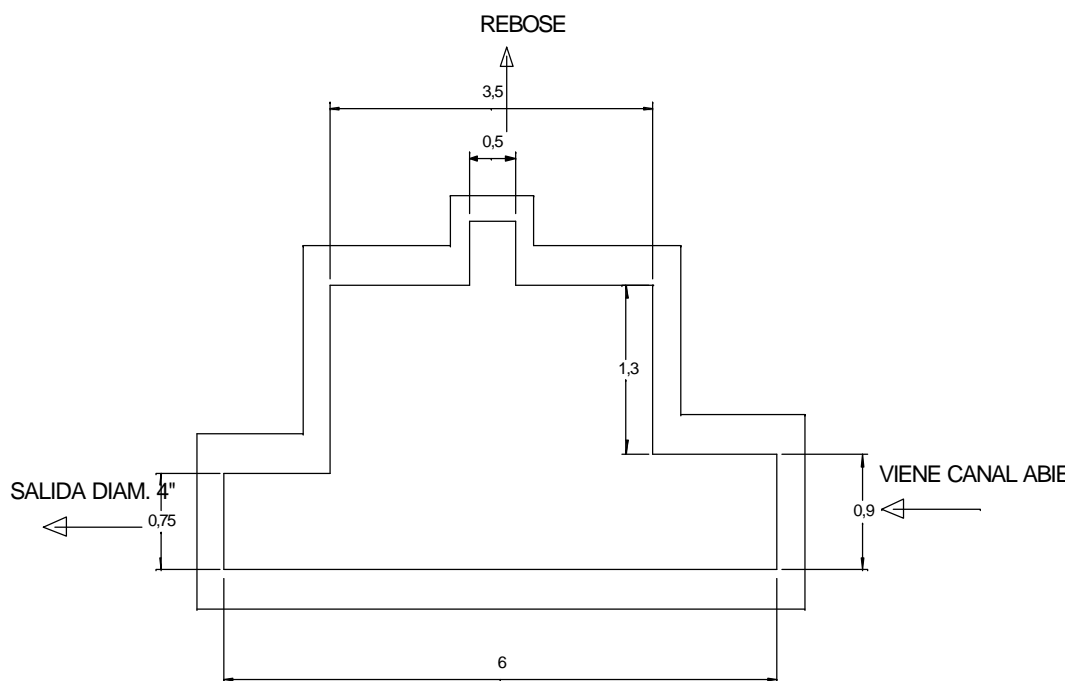
Figura: No. 23: Estructura del Desarenador

Profundidad 2.5 m

Borde libre 0.5 m

Esta estructura no posee pantalla de aquietamiento y no cuenta con coladera en la salida, influyendo en la obstrucción permanente de la tubería de

conducción. Es de anotar que esta estructura no posee sistemas de válvulas de control ni de lavado, tampoco posee una malla protectora para evitar que las hojas y demás materiales caigan sobre el desarenador, además no cuenta con sistema de cerramiento para evitar así la entrada de animales y personas ajenas que puedan contaminar el agua. Existen también en la estructura grietas que ayudan a obtener una pérdida de caudal significativa y a la vez aumentan el deterioro de esta unidad.
