3. GACHETÁ.

3.1 INTRODUCCIÓN.

3.2.2 Amenazas y Riesgos Urbanos.

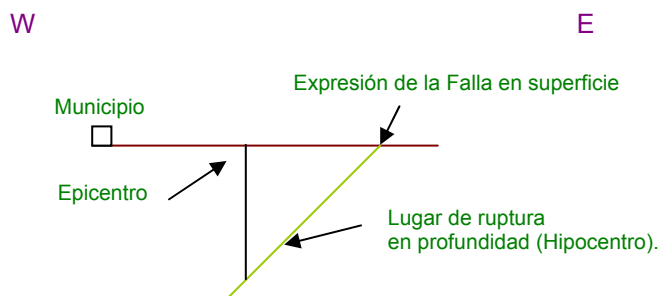
Es importante agregar que debido a que todas las fallas mencionadas están localizadas al Este del municipio y que todas ellas poseen un componente de buzamiento que varía entre 35° y 50° al Oeste, el epicentro de un posible sismo generado por el movimiento de una de ellas a profundidad estaría localizado a una distancia mucho menor de Gachetá, lo que aumenta la amenaza por este factor sobre él. En la figura a continuación se ilustra lo anterior con un sencillo diagrama.
