7.2.7.4 Zonificación Preliminar de Amenaza Naturales.

7.2.7.4.2 Amenaza por Deslizamiento. Los desplazamientos de suelo y roca en general se denominan procesos de remoción en masa, entre estos se encuentran los derrumbes o deslizamientos, terracetos, caída de roca, y reptación entre otros.

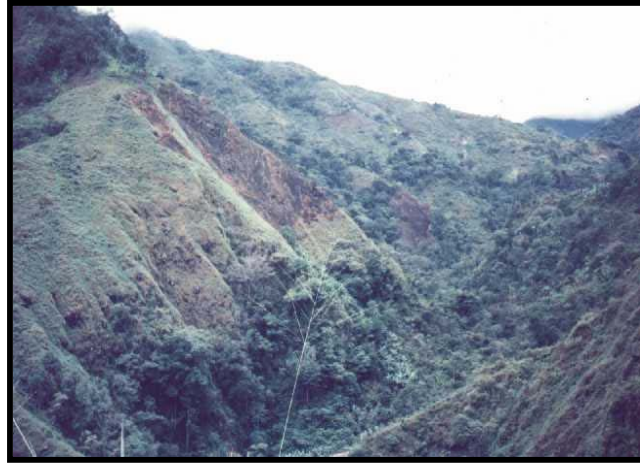
Problemas de Deslizamientos y erosión en el Municipio de Miranda
(foto, Jhoan Carlos Álvarez A., 1998).

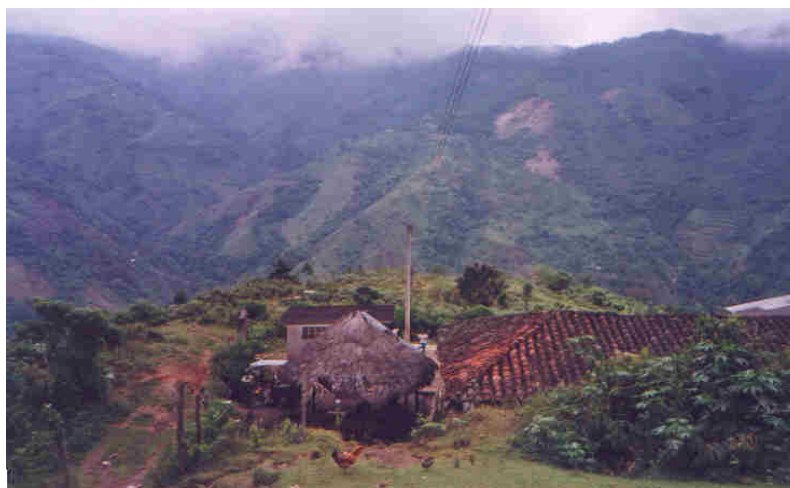
Deslizamientos en la vereda La Calera
(foto tomada por Reyes O. 2000).

Recomendación: Las explotaciones de mármol, deben realizarse de manera técnica e incluyendo un plan de manejo ambiental para reducir la generación de procesos de inestabilidad y mitigar los generados. Esto debe ejecutarse en coordinación con la Administración Municipal, Asesoría de la Corporación Autónoma y Ambiental del Cauca, además de incluir a los mineros en este proceso.

Aislar los sitios de deslizamientos para que se revegetalicen naturalmente y las grietas deben ser selladas con suelo compactado para controlar la infiltración de aguas principalmente durante los períodos de lluvias.

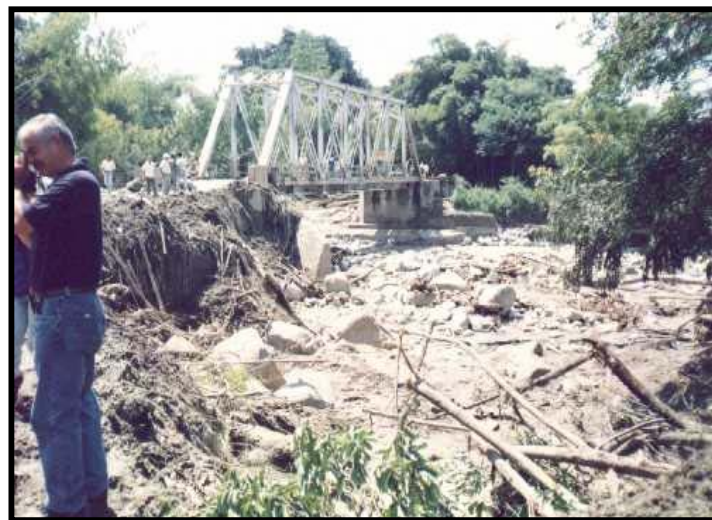
Puente sobre el río Desbaratado, afectado por la desbordamiento del río el 14 de enero de 1999, se observa la cantidad de material de arrastre que sobrepaso la altura del puente (foto, Comité Local de Emergencia, 1999).

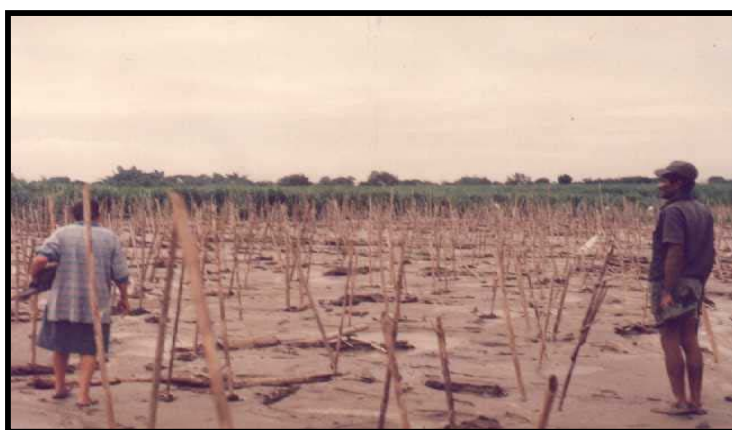
Perdida total de la producción agrícola de los pequeños productores en la parte plana del municipio, por los Desbordamientos de los ríos Güengüé y Desbaratado (foto, Comité Local de Emergencia, 1998).
