## **CAPITULO II**

### **SUBSISTEMA BIOFISICO**

ESQUEMA DE ORDENAMIENTO TERRITORIAL DE SUTATENZA

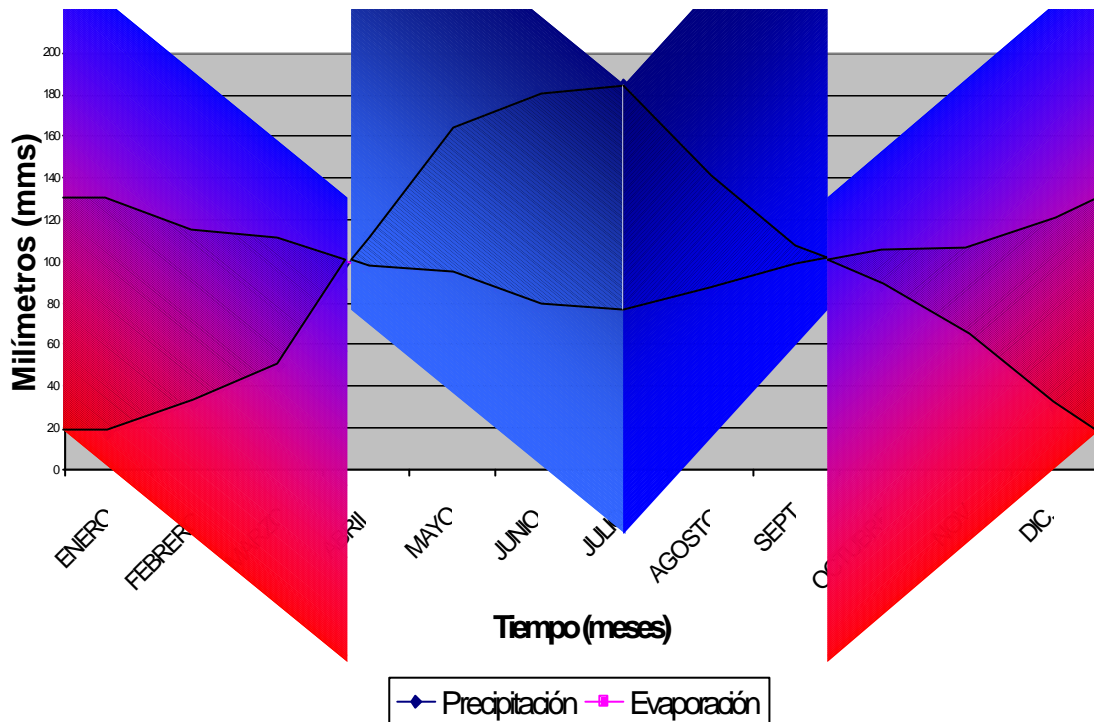
Gráfico II- 4. Balance Hídrico

Para el caso del municipio de Sutatenza, se identifican cuatro “momentos” en la disponibilidad de agua de precipitación y la acción de la evaporación; el primer momento se evidencia en los tres primeros meses del año, con las precipitaciones más bajas de todo el periodo entre 180 y 90 mms y una evaporación alta entre 100 y 130 mms; esto genera una época de déficit de agua en el municipio, EL segundo momento presenta una recuperación hídrica gracias a las creciente precipitación entre los meses de Abril y Julio en éste último mes alcanza el promedio más alto de 183 mms y a su vez la evaporación más baja 78 mms.; esta se considera una etapa de almacenamiento. Seguidamente en los meses de Agosto y Septiembre, se presenta una decrecimiento vertical de la precipitación y ligero aumento de la evaporación y se configura una etapa de exceso, ya que se cuenta con la disponibilidad de la etapa inmediatamente anterior y con la precipitación de

el periodo actual. Asimismo vemos un comportamiento muy similar al del año 1990, durante los tres últimos meses del año, que de manera cíclica se encadena con el primero de déficit. En la gráfica II -4 se muestra con colores rojos las épocas de déficit y en tonos azules las época de almacenamiento y exceso.

Estos análisis fueron hechos con base en la información de precipitación y evaporación media mensual de la estación Sutatenza, desde 1980 -1999. Fuente IDEAM. (Tablas II-3 y II-4).

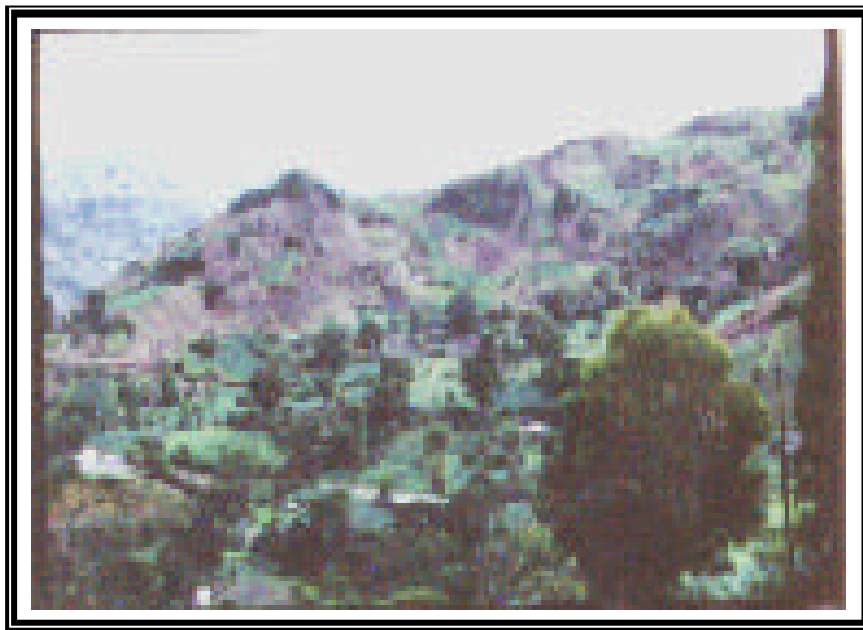
Unidad Cartográfica: B 1.2. f.

Subpaisaje: Laderas Intermedias irregulares y moderadamente empinadas

Cobertura Vegetal: Asociación de cultivos transitorios de maíz, frijol, Semipermanentes de caña, yuca, plátano

Localización: sur de la vereda Guamo y sector Sigüique Guayabal

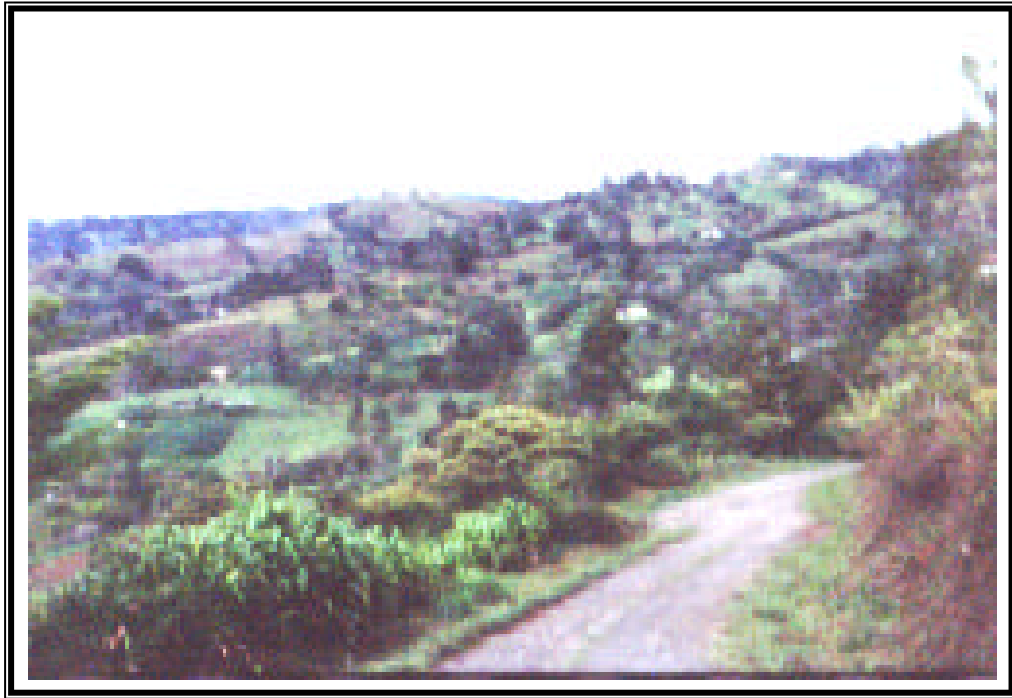
Unidad Cartográfica:	B 1.2 e
Perfil:	No. 8.
Subpaisaje:	Laderas Intermedias, ligeramente empinadas
Cobertura Vegetal:	Asociación de cultivos transitorios de maíz, frijol, Semipermanentes de caña, yuca, fique y pastos yaraguá e Imperial.
Localización:	Vereda Irzón y parte occidental de la vereda Guamo, sobre la vía Guamo – Irzón.

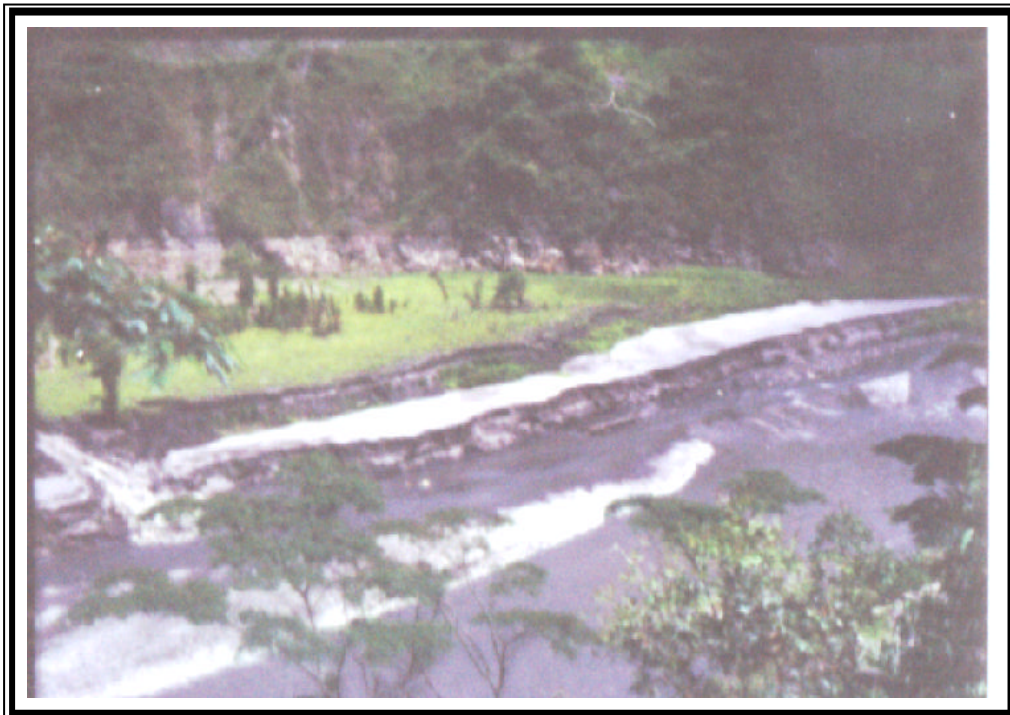
Terrzasas sub actuales y actuales del río Súnuba contra el límite del municipio de Somondoco.

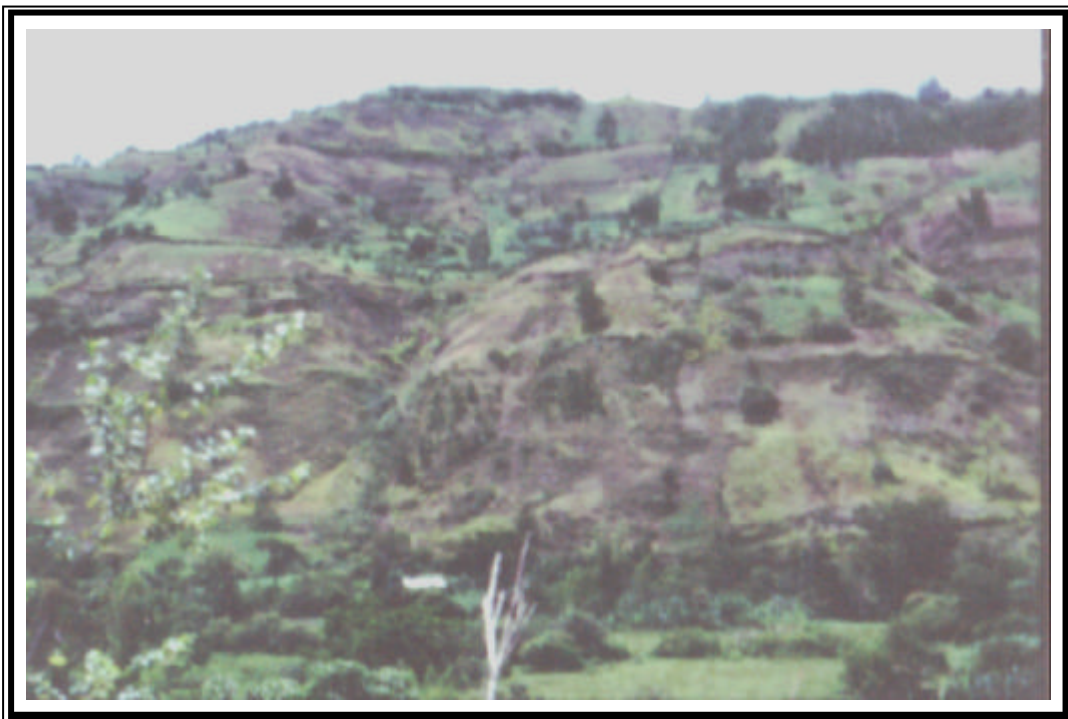
Unidad Cartográfica:	B 1.2. f.
Subpaisaje:	Laderas Intermedias irregulares y moderadamente empinadas
Cobertura Vegetal:	Asociación de cultivos transitorios de maíz, frijol, Semipermanentes de caña, yuca, plátano
Localización:	Sigüique Guayabal

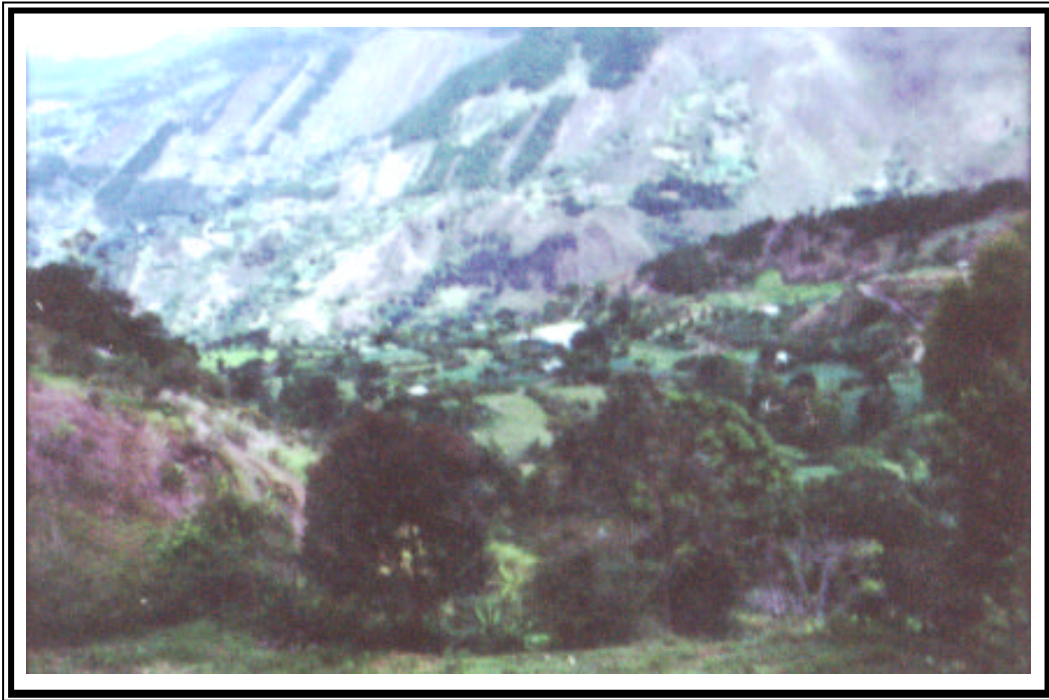
Unidad Cartográfica:	B 1.3 cd
Subpaisaje:	Laderas Cóncavas fuertes a moderadamente inclinadas con manto coluvial
Cobertura Vegetal:	Asociación de cultivos transitorios (maíz, frijol, tomate) con Semipermanentes. Cercas vivas en sauces.
Localización:	Sigüique sectores Guayabal y Arbol.

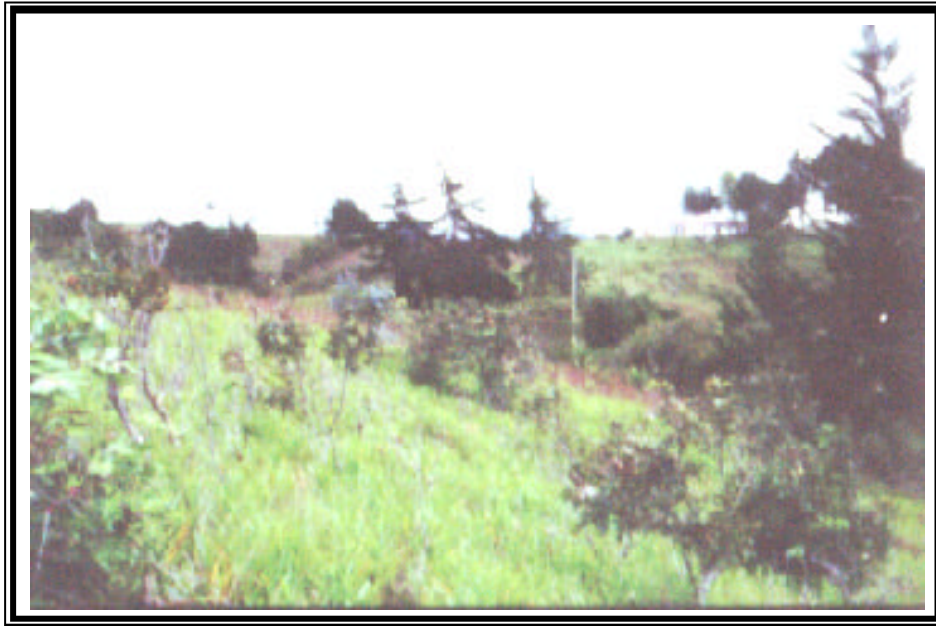
Unidad Cartográfica:	A 1.2. d.
Subpaisaje:	Laderas cóncavas regulares fuertemente inclinadas
Cobertura Vegetal:	Consociación de pastos seminaturales con inclusiones de pino, sauces y eucalipto como cercas vivas
Localización:	Parte central de la vereda Páramo.

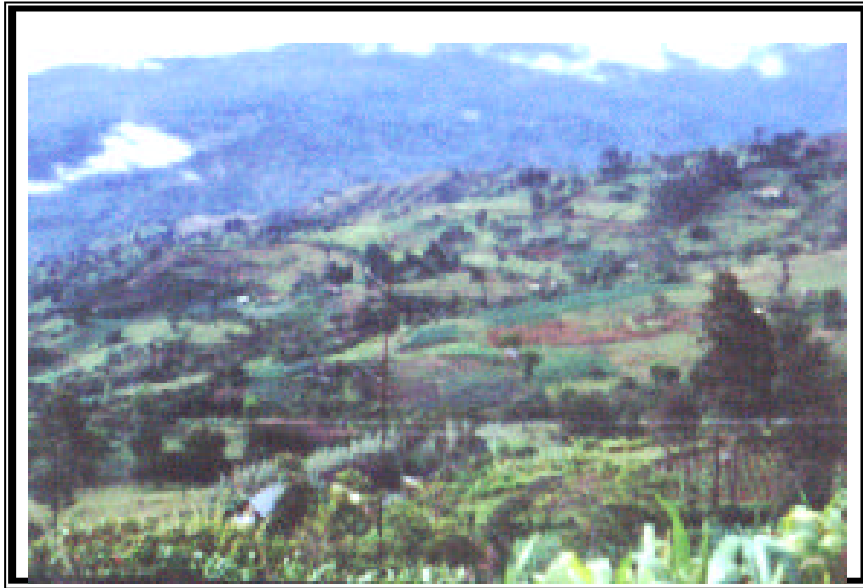
Unidad Cartográfica:	B 1.2 e
Subpaisaje:	Laderas Intermedias, ligeramente empinadas
Cobertura Vegetal:	Asociación de cultivos transitorios de maíz, frijol, Semipermanentes de caña, yuca, fique y pastos yaraguá e Imperial.
Localización:	Vereda Piedra Larga, hacia Gaque

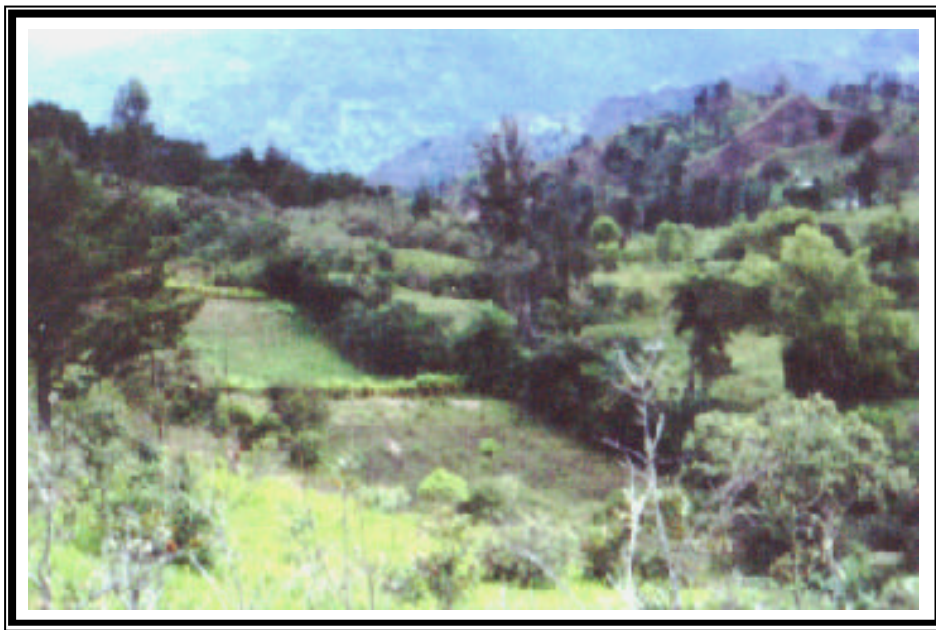
Unidad Cartográfica:	A 1.2. d.
Subpaisaje:	Laderas cóncavas regulares fuertemente inclinadas
Cobertura Vegetal:	Consociación de pastos seminaturales con inclusiones de pino, sauces y eucalipto como cercas vivas
Localización:	Parte alta de la vereda Ovejeras.

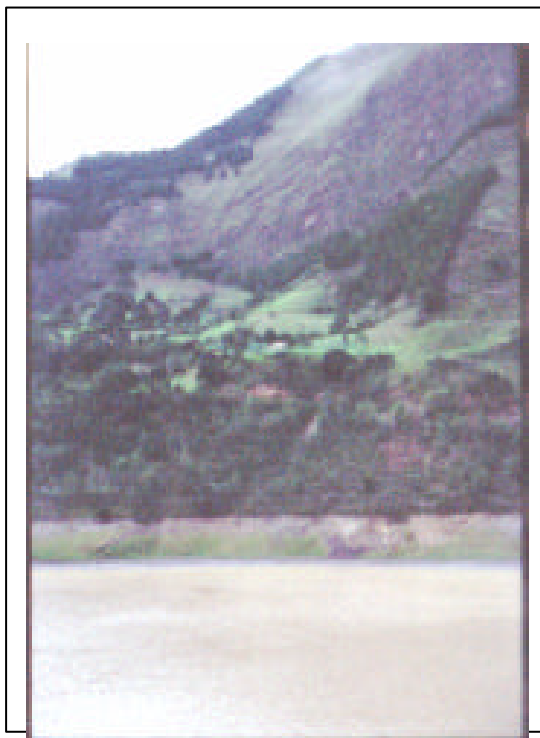
Unidad Cartográfica: B 1.1. g.

Subpaisaje: Laderas inferiores muy escarpadas
