## 5. SISTEMA DE FUNCIONAMIENTO ESPACIAL

### 5.3. USOS DEL SUELO

## 5.4. SERVICIOS PÚBLICOS

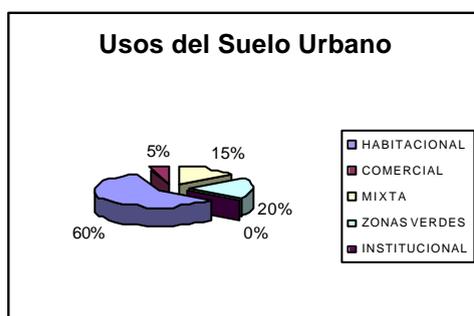
Gráfica No. 5.1

El 60% de las construcciones están dadas para uso residencial, presentando un alto déficit de calidad de infraestructura en cuanto a las construcciones existentes.

El municipio presenta un 15% de construcciones con una función tanto de vivienda como de comercio. Mientras que en cuanto a construcciones de uso totalmente comercial se presenta solo un 5%.

Las construcciones de EQUIPAMIENTO URBANO son el 20% de las existentes, teniendo en cuenta que en ellas están incluidas las institucionales, educación, salud, religión, cultura y deporte (Ver Mapa No. 32, Usos del Suelo Urbano).

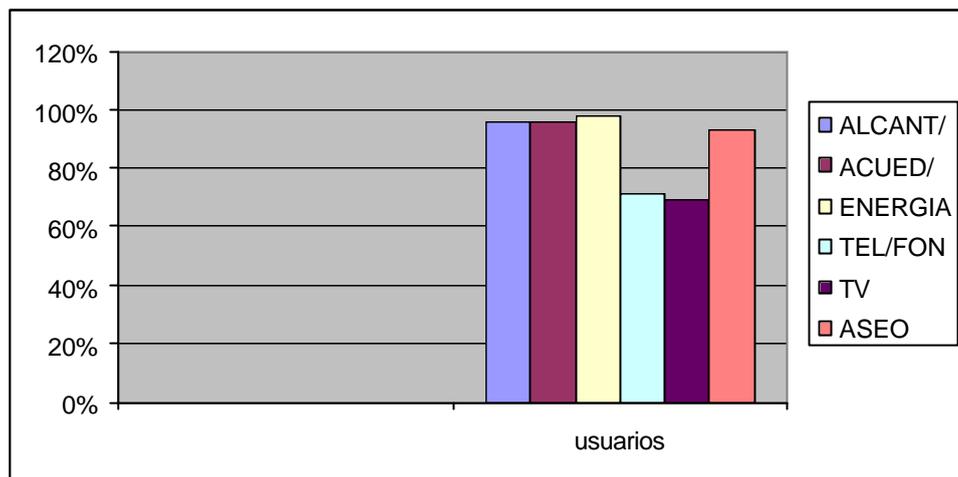
Gráfica No. 5.2  
Porcentajes de Cobertura de Servicios Públicos

La cabecera municipal de Guayatá presenta una cobertura casi total de los servicios públicos, como Acueducto, Alcantarillado, Energía Eléctrica, Aseo y Teléfono (85% en promedio).

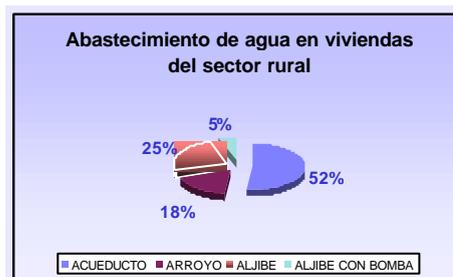
Gráfico No. 5.3

De 1122 viviendas, 5% toman el agua de aljibes con mecanismo de bombeo, 18% de arroyos, 25% de aljibes por medio de manguera y 52% captan el agua a través de acueducto. Es decir, que el 48% de la población necesita la conexión a un acueducto.

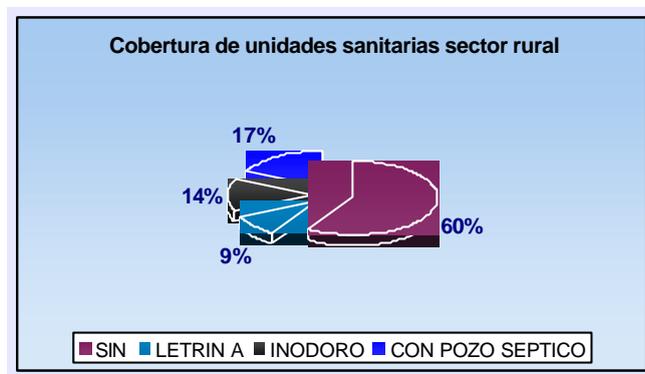
Gráfico No. 5.4

En la información plasmada en el cuadro y gráfico anteriores, se ve que el 9% tienen letrina, el 14% inodoro, el 17% pozo séptico y el 60% no poseen unidad sanitaria. Lo deseado, es que el 100% de las viviendas del sector rural tengan unidades sanitarias y se realice un tratamiento integral de las aguas residuales, mediante zonas de infiltración o pozos sépticos.

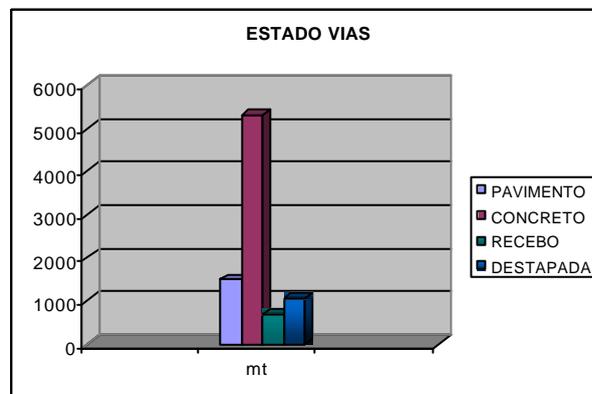
Gráfica No. 5.5  
Estado Actual de las Vías

La red vial de uso vehicular consta de 8Km, los cuales están divididos de la siguiente forma:

- Vía Pavimentada 1491m, la cual se encuentra en buen estado
- Vía en Concreto 5311m, en la que se pudo observar el poco o negado mantenimiento que se le presta a ella, teniendo en cuenta que es el porcentaje más alto que se presenta. Existe un tramo en concreto que simula la llamada Vía en Adoquín de 328m, este tipo de vía
