2. AMBIENTE BIOFISICO.

**ESQUEMA DE ORDENAMIENTO TERRITORIAL
MUNICIPIO DE NUEVO COLON- BOYACA
SISTEMA FISICO BIOTICO**

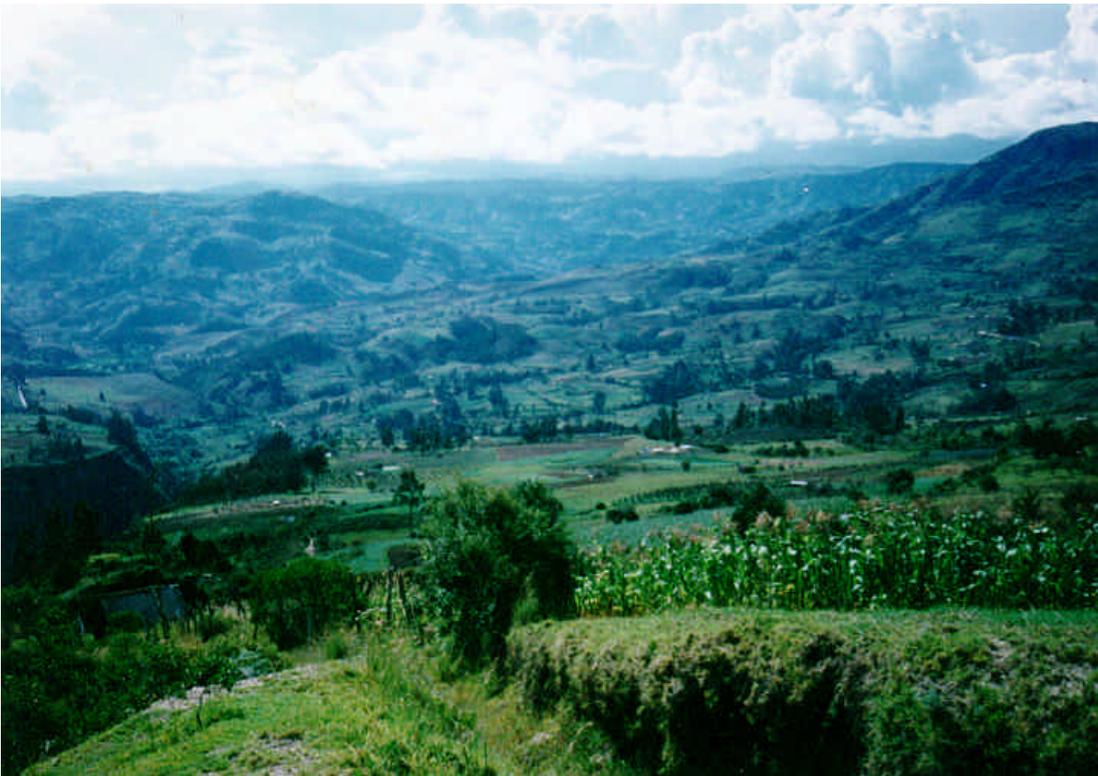
FOTOGRAFIA 1.4. Al fondo se observan laderas estructurales debido a la presencia de formaciones de rocas duras, se produjeron por eventos tectónicos.

- ✓ **Montañas Estructurales (ME):** Altas pendientes topográficas con manifestaciones superficiales de estructuras geológicas, que están presentes en esta localidad en al sur del río Turmeque en las veredas de Sorca y Aposentos. (FOTOGRAFÍA 1.4.).

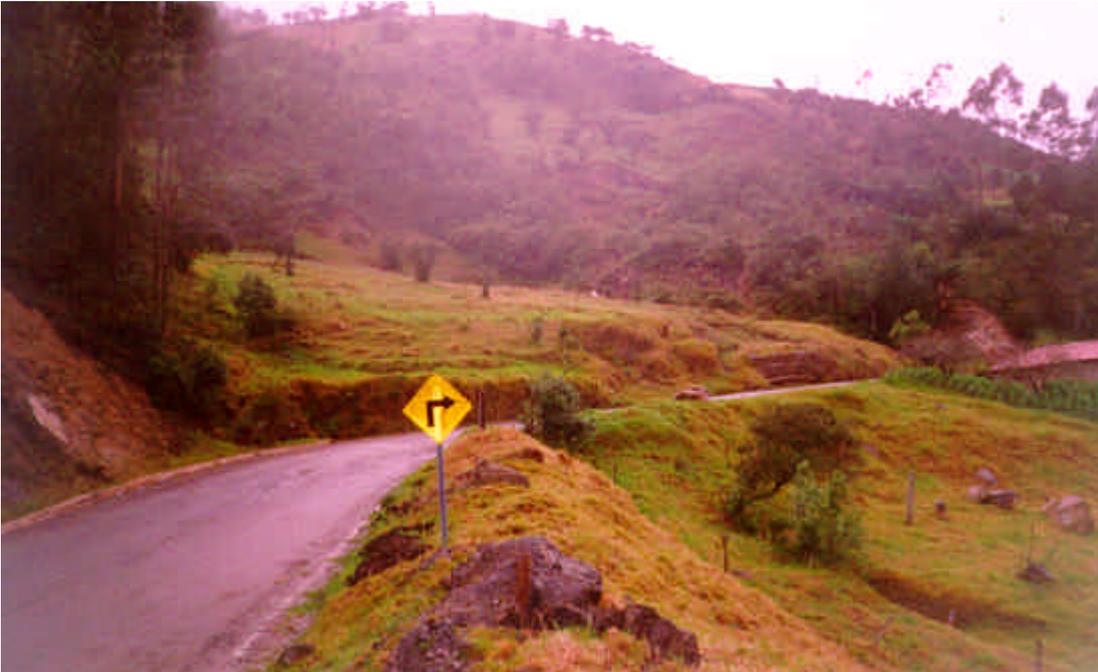
FOTOGRAFIA 1.5.- Expresiones de estructuras superficiales que denotan pendiente relativamente suaves.

- ✓ **Colinas Estructurales (CE):** Son expresiones morfológicas superficiales de pendiente suave, que expresan estructuras subsuperficiales. Se localizan en la zona aledaña al río Turmeque en las veredas de Aposentos, Potreros y Tejar abajo ,en la cuchilla pan de azúcar y el alto la Piñuela. FOTOGRAFÍA 1.5.
-

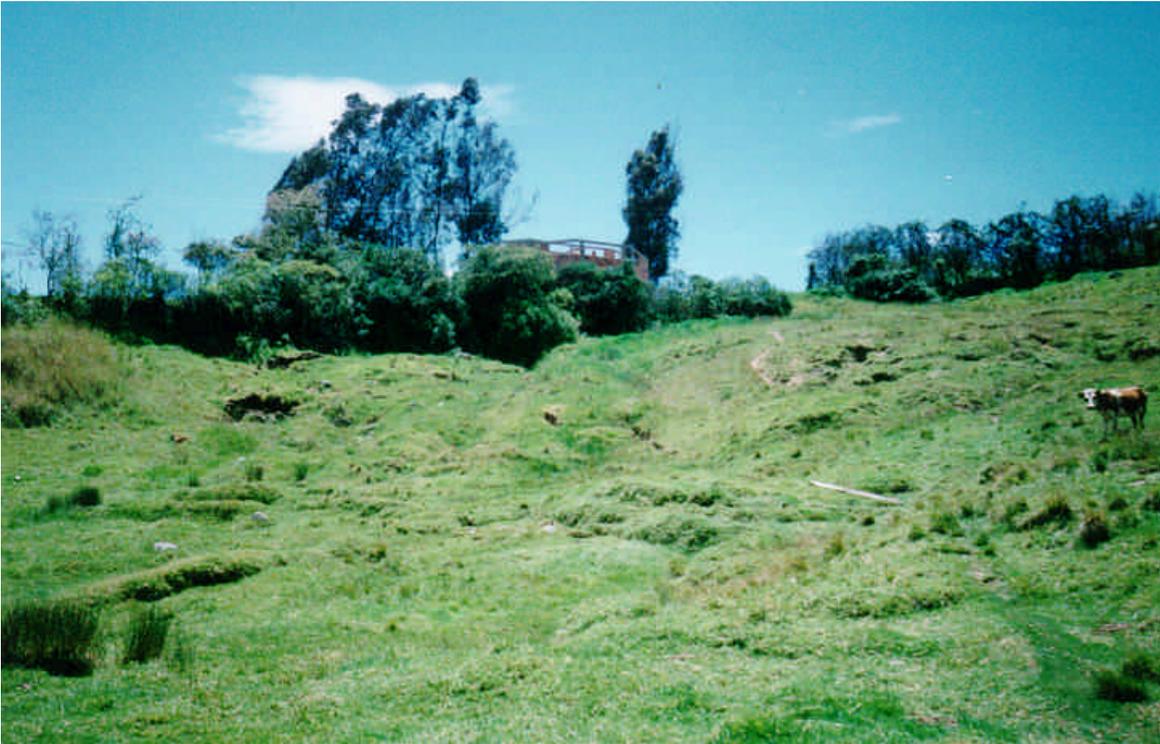
FOTOGRAFIA 1.7. Masa en reptación que amenaza con destruir el Salón Comunal de Tejar Arriba.

- **Masas Reptantes:** Involucran grandes cantidades de material arcilloso que constantemente se mueve de manera imperceptible al ojo humano. De particular importancia deben mencionarse cinco (5) sitios que presentan graves problemas de intervención a la infraestructura existente: el primero, ubicado en la Vereda Tejar Arriba el cual se está moviendo lentamente, amenazando el Salón Comunal Veredal (FOTOGRAFÍA 1.7.); el segundo afecta la vía Nuevo Colón-Tunja en la Vereda Jabonera, siendo evidente el movimiento, ya que un gavión de soporte ha sido volteado amenazando con interrumpir el paso y destruir la vía al igual que una casa situada al frente del deslizamiento (FOTOGRAFÍAS 1.8. y 1.9.); el tercero de ellos afecta el carretable que de Nuevo Colón va a la Vereda Centro Rural; en este sector adicionalmente existen dos (2) masas reptantes que han convertido en peligrosa la actividad minera subterránea.

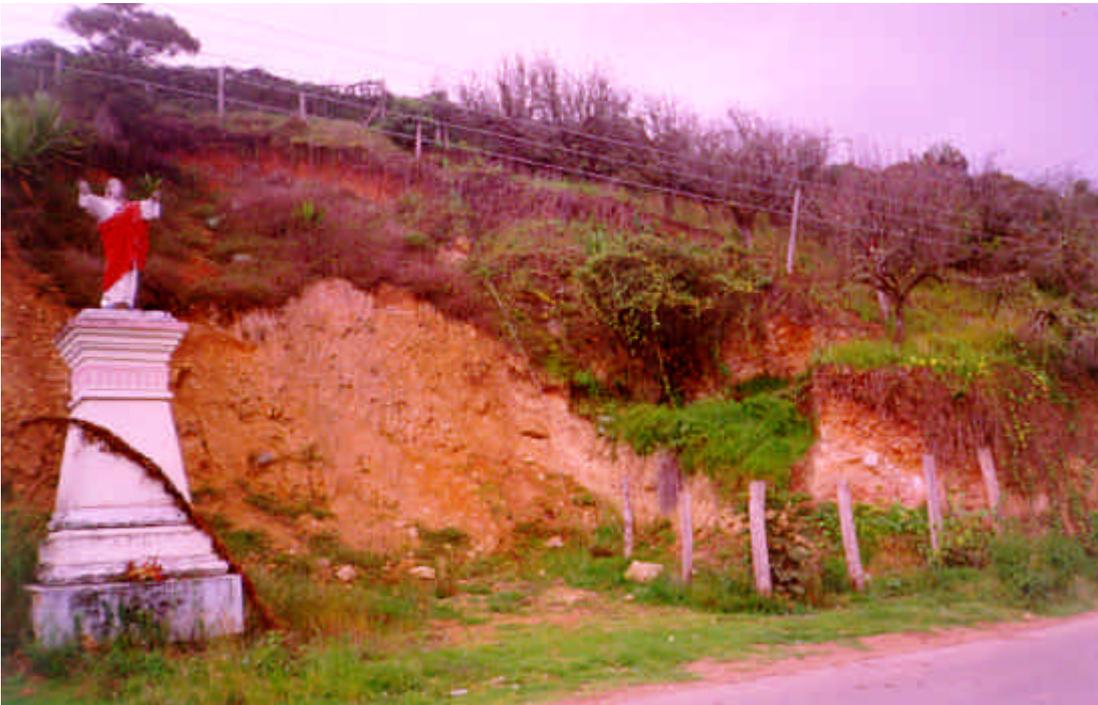
FOTOGRAFIA 1.10. Deslizamiento ubicado en el casco urbano, ha sido acelerado por la extracción de materiales de construcción del pasado. Nótese la grieta en la corona y el movimiento del material hacia la vía.

- ✓ **Amenazas por Remoción en Masa:** Específicamente debido al deslizamiento de origen antrópico ocasionado en el lote del “monumento al Sagrado Corazón” (FOTOGRAFÍAS 1.10. y 1.11), es necesario limitar su uso; igualmente frente al Ancianato, el lote ha sido restringido en su uso debido a su alta pendiente topográfica que al ser intervenida por el hombre podría generar fenómenos de inestabilidad.
-

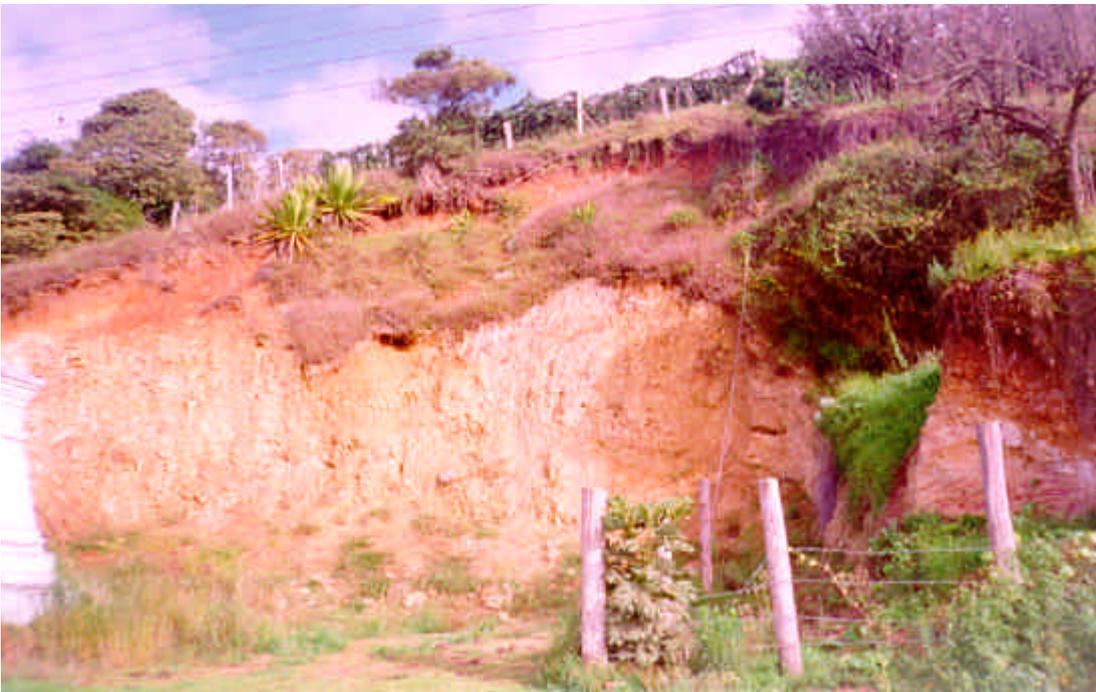
FOTOGRAFIA 1.11 Fotografía tomada desde el ángulo opuesto al anterior donde se observa claramente el movimiento de la masa rocosa hacia la vía.

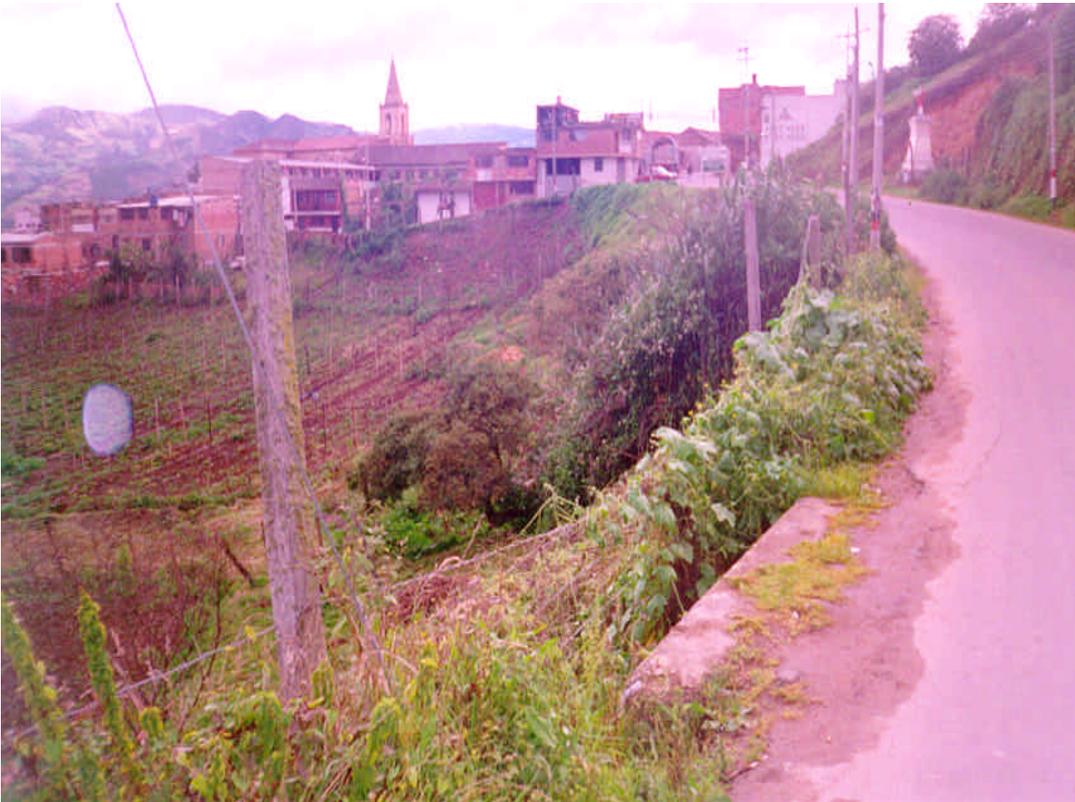
FOTOGRAFÍA 1.12. El relicto de bosque existente al lado de la vía, corresponde con un nacimiento de agua que hacia la parte baja (Lote “La Mana”) no es controlado (drenaje deficiente) provocando los encharcamientos por mal manejo del agua a escasos doscientos metros del parque principal.

- ✓ **Amenazas Hídricas:** Dentro de esta clase de amenazas, el encharcamiento (anegamiento) del lote “La Mana” (FOTOGRAFÍA 1.12.) es de especial importancia por la presencia de nacimientos de agua superficial (FOTOGRAFÍA 1.13.) mal canalizados. Este proceso es evidente por los encharcamientos que dificultan la realización de obras civiles en el sector.
-

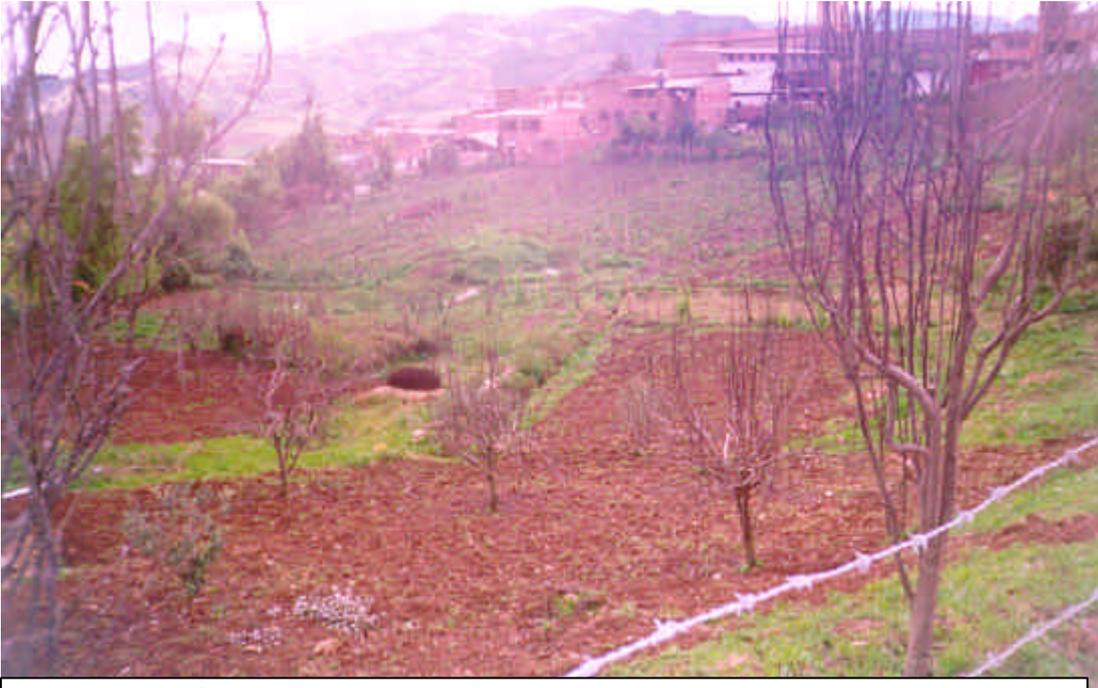
FOTOGRAFÍA 1.13. Lote “La Mana” ubicado en el casco urbano del municipio estudiado; normalmente este lote mantiene sobresaturado de agua y por tanto la localización de infraestructura civil no es aconsejable
