**ESQUEMA DE ORDENAMIENTO  
TERRITORIAL  
MATANZA**

**DIAGNOSTICO  
BIOFISICO**

Esquema de <sup>1</sup> Ordenamiento  
Territorial

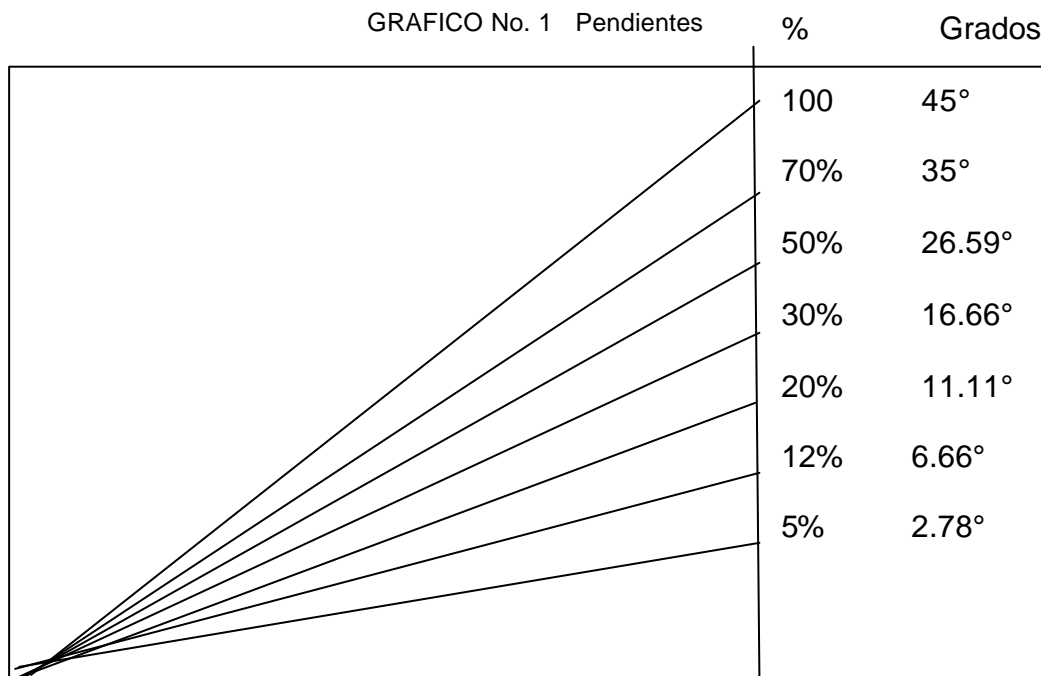
En la determinación de las pendientes que presenta el territorio de Matanza, se utilizó la metodología del intervalo móvil, se elaboró un patrón resultado de la aplicación de la siguiente formula:  $Y = \frac{50 \times 100}{\tan \theta \times 25.000}$  donde :

Se utilizó el mapa topográfico del IGAC con curvas de nivel cada 50 metros y a una escala 1 :25.000, se excluyeron áreas inferiores a ¼ de cm2 equivalente a 6.5 hectáreas en el terreno. De esta manera encontramos las siguientes áreas de acuerdo a los rangos de pendientes establecidos:

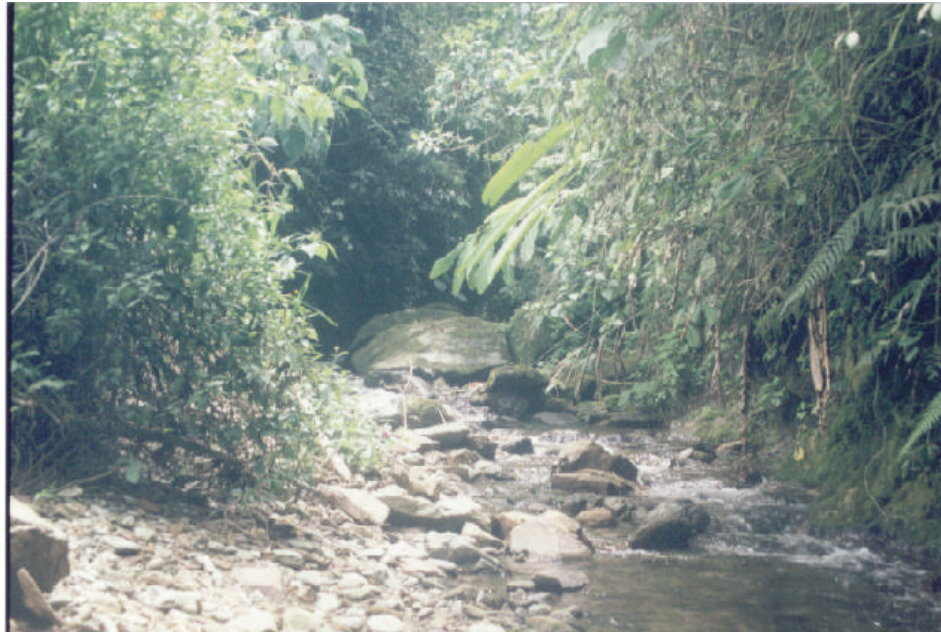
Foto 07: Uno de las grandes potencialidades que posee el municipio de Matanza es su riqueza Hídrica, siendo este un gran aportante al río Lebrija en un caudal superior a los 12 m<sup>3</sup>/sg. En la foto se aprecia un afluente de la quebrada la Mala. (Equipo EOT, Matanza,1999).
