03. COMPONENTE RURAL

DIMENSIÓN AMBIENTAL –DIAGNÓSTICO BIOFÍSICO

3.1 ZONIFICACIÓN AMBIENTAL

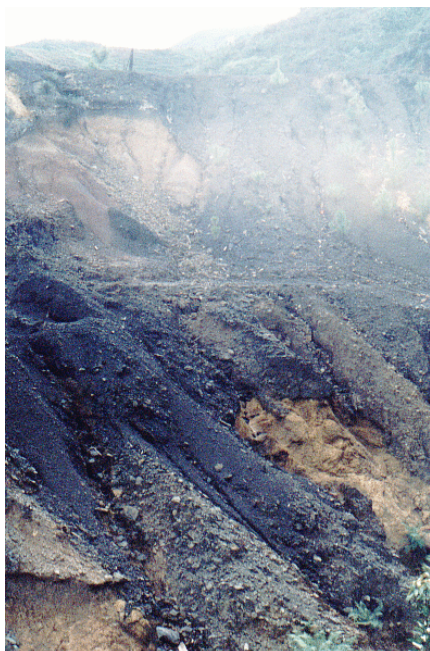
Foto 1 Producto de la minería, se observa erosión de cárcavas y nichos de deslizamiento muy común en la zona

Se deduce que la erosión “severa a muy severa” se presenta a lo largo de las rocas terciarias donde se encuentran las explotaciones de carbón presentándose cárcavas, socavamiento, nichos de deslizamiento y escurrimiento laminar y difuso (*Fotos 1 y 2*); en las partes altas donde se encuentran las rocas cretáceas se caracteriza por presentar un tipo de erosión de terracetas o “pata de vaca” con escurrimiento laminar y difuso de grado ligero a moderado (**ver Plano No R13 Erosión del suelo**); lo mismo que cárcavas, surcos y nichos de deslizamientos; en el Corregimiento de Ampudia debido a la meteorización de la diabasa a suelos residuales (*Fotos 3 y 4*) se han desestabilizado todo el lugar generando una reptación y deslizamiento de grandes proporciones y por consiguiente correspondería a una zona de alto riesgo.

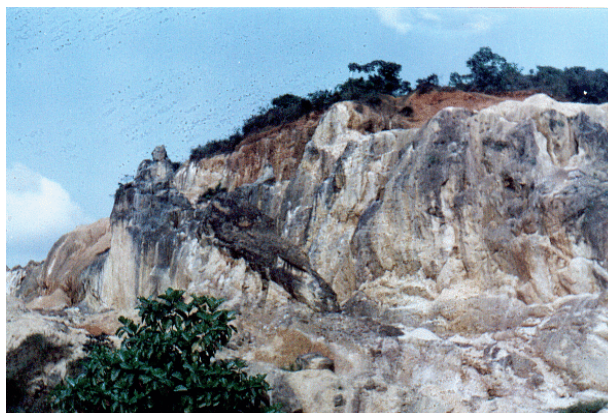
Foto 2 Cantera de sílice. Debido a lo rudimentario de su explotación se observa la formación de cárcavas producidas por el agua y el viento

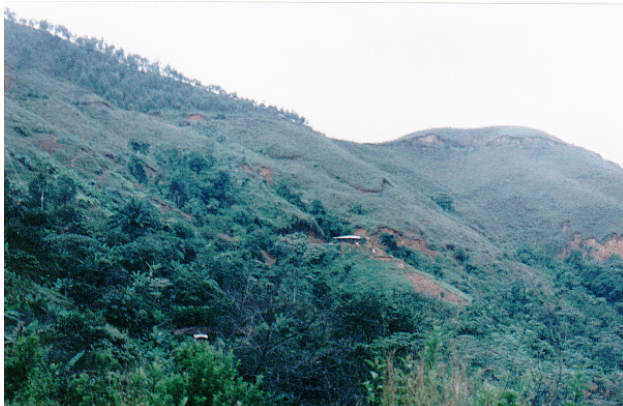
Foto 3 Corregimiento de Ampudia, deslizamiento y reptación del suelo por acción del agua y la meteorización de la roca madre (diabasa) a suelos lateríticos rojizos

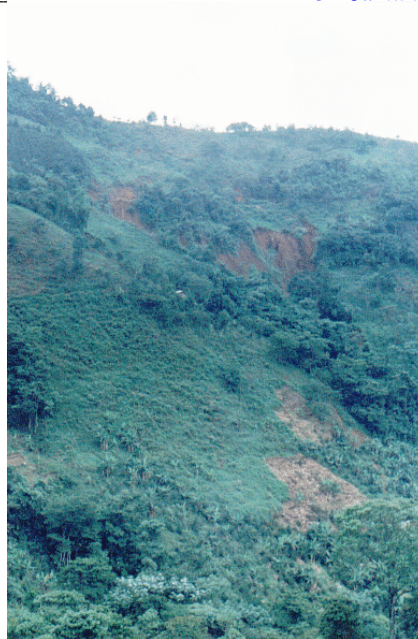
Foto 4 Fenómenos de erosión en el corregimiento de Ampudia

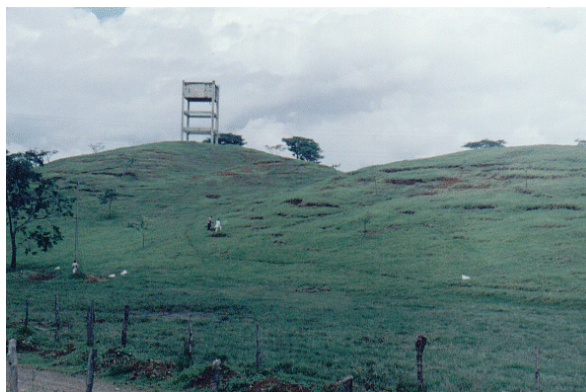
Foto 5 Corregimiento de Robles, tanque de acueducto, erosión por reptación típico de la zona y pata de vaca causada por la ganadería extensiva

En la zona de piedemonte donde se presenta la Formación Jamundí (**Ver Plano No. R14**) se caracteriza por presentar un tipo de erosión pata de vaca, reptación y carcavamiento (*Foto 5*) su grado es catalogado de ligero a moderado.

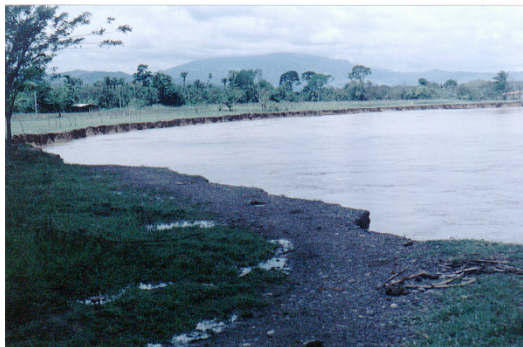
Foto 6 Sector de Playa Amarilla en el corregimiento de Quinamayó. La erosión marginal causada por el río Cauca ha desaparecido la vía

Otro tipo de erosión que se esta presentando es el de erosión marginal por acción de las fuerzas de las aguas del Río Cauca en el Corregimiento de Quinamayó en los sectores de Playa amarilla, El Burrito y en la Vereda Ventura (*Fotos 6, 7 y 8*) lo mismo que en menor intensidad en los corregimientos de Villa Paz, Paso de la Bolsa y Bocas del Palo(ver plano geomorfológico).

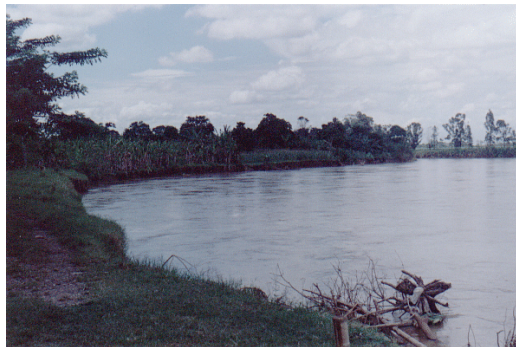
Foto 7 Corregimiento de Quinamayó, sector El Burrito. Erosión marginal causada por el río Cauca.

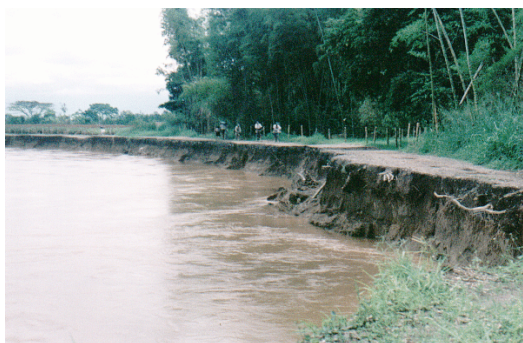
Foto 8 Vereda La Ventura. El río Cauca ha deteriorado la vía por acción del empuje de sus aguas causado por la erosión marginal

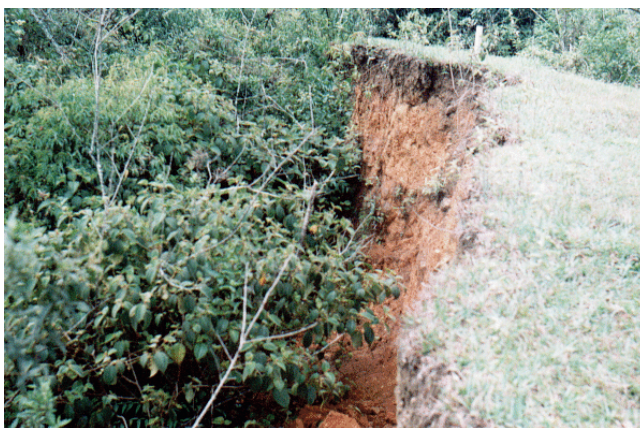
Foto 9 Corona de deslizamiento a 200m. Aguas arriba del Río Guachinte en el sector del puente

Esta ubicado a unos 150 – 200 metros (Ver foto No. 9) aguas arriba margen izquierda del puente de la vía que comunica a Jamundí con robles; como antecedentes tenemos que a finales de 1993 se realizó en dicho terreno movimientos de tierra generando procesos de desestabilización del talud, actualmente el área afectada corresponde a 1.20 Hectáreas, a pesar de que no existen viviendas en el sector cabe destacar que el plano de falla sigue progresando escalonadamente viéndose en algún tiempo afectada la casa ubicada en la parte alta; el deslizamiento es de tipo rotacional, presenta agrietamientos hasta de 20 cm y profundidades de 2 metros, en la corona del deslizamiento se presenta actualmente un escarpe que puede alcanzar los 3 metros de altura, también se observa que el piso del cauce del Río Guachinte a tendido a levantarse si esto es factible el río se represara en su parte alta como se observa en el cambio de velocidad del agua del río en este sector deduciéndose por lo tanto que el plano de falla puede alcanzar los 8 metros de profundidad esto solo se determinara cuando se adelanten los estudios pertinentes.

- Construcción canal interceptor revestido en la parte alta del deslizamiento para recoger las aguas de escorrentía.
- Rellenar o taponar las grietas con material impermeable (arcilla) para evitar filtración del agua
- Empradizar la zona
- Construir espolones en concreto para evitar erosión marginal en la base del deslizamiento.

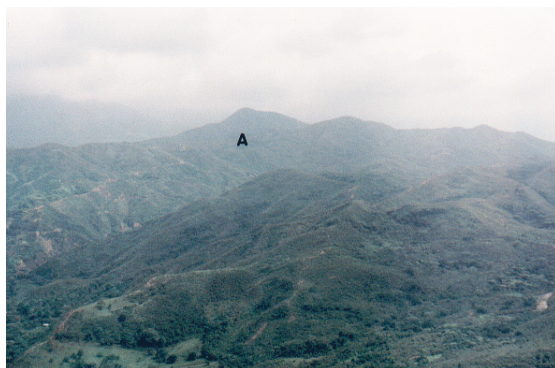
Foto 10 Unidad Geomorfológica A. Se observa el relieve, pendientes moderadas, irregulares y alargadas

Presenta un relieve alto, dado por cimas afiladas paralelas, de pendientes moderadas a fuertes entre los 45 y 60 grados, alargadas e irregulares, con vertientes asimétricas (*Foto 10*).

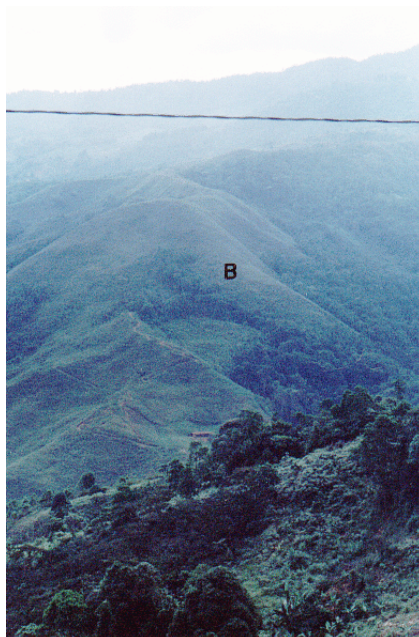
Foto 11 Unidad Geomorfológica B. Se observan las cuchillas altas y continuas

Se extiende en forma alargada en dirección NE, dada por la tendencia de estratificación en las rocas, origina cuchillas altas, regulares y continuas, con pendientes que oscilan (75 % (ver plano de pendientes) que sobresalen en la topografía por ser más resistente a la erosión ya que están constituidas por areniscas y conglomerados cuarzosos (*Foto 11*).

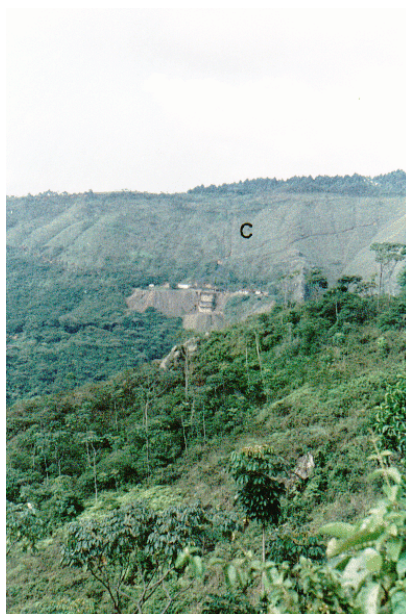
Foto 12 Unidad Geomorfológica C. Se observan pendientes entre 40°-60°, depresiones en la cima debido a la acción de la erosión

Esta constituida por pendientes entre 25-50% que generan una morfología de colinas suavemente onduladas, representadas por laderas de moderadas a bajas, cortas y regulares, además de depresiones entre las cimas, las cuales son el resultado de acciones erosivas más fuertes debido a que litológicamente están compuestas por materiales limo-arcillosos y mantos de carbón (*Foto 12*).

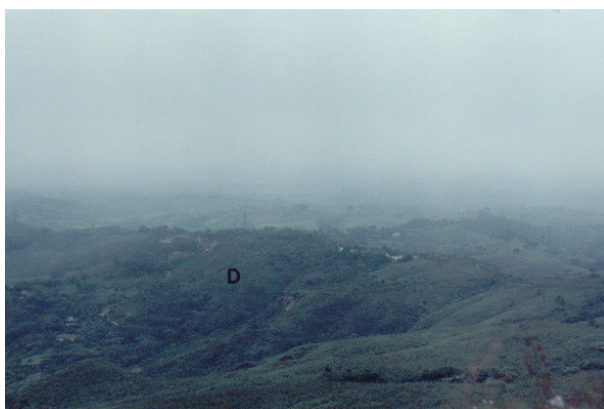
Foto 13 Unidad Geomorfológica D. Caracterizada por presentar pendientes cortas e irregulares. Corresponde a la formación de Jamundí

La conforma la denominada formación Jamundí, comprendida entre los ríos Timba y Pance, se caracteriza por presentar pendientes bajas de 12 – 50 %, cortas muy irregulares que generan morfologías suaves y redondeadas; generado a partir de sedimentos provenientes de flujos fluvio-glaciales originados en la Cordillera Occidental (Keiser, 1954), el drenaje dominante es erosivo de tipo subdendríptico angulado con densidad e integración moderada (*Foto 13*).

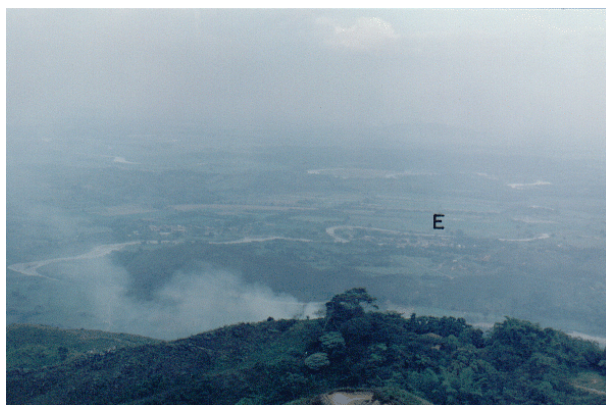
Foto 14 Unidad Geomorfológica E. Se observa la llanura del río Timba y Cauca

El relieve predominante esta conformado por pendientes bajas entre 7 – 12 %, cortas y regulares; esta caracterizada por corrientes individuales deposicionales de tipo meándrico con un marcado control topográfico, que desarrolla densidad y disección altas ya que se encuentran sobre un material relativamente blando (Foto 14).
