2.5 COMPONENTE URBANO

ESQUEMA DE ORDENAMIENTO TERRITORIAL MUNICIPIO DE MALLAMA 2002 - 2010

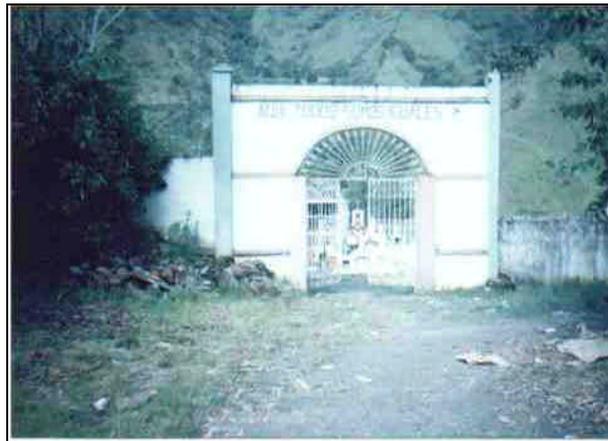
- **Cementerio.** El cementerio de la cabecera municipal, tiene un área aproximada de 5900 m², la capacidad de este se encuentra copada en un 75 %.

El sitio donde esta ubicado el cementerio, presenta problemas estéticos y ambientales debido a la cercanía del río Guabo. Ante la saturación de este, es conveniente plantear un sitio para un nuevo cementerio bajo ciertas condiciones que minimicen el impacto ambiental y social que estas construcciones generan.

Puerta Cementerio de Piedrancha

Sin embargo, el actual cementerio deberá someterse a acciones tendientes para su conservación y mantenimiento.

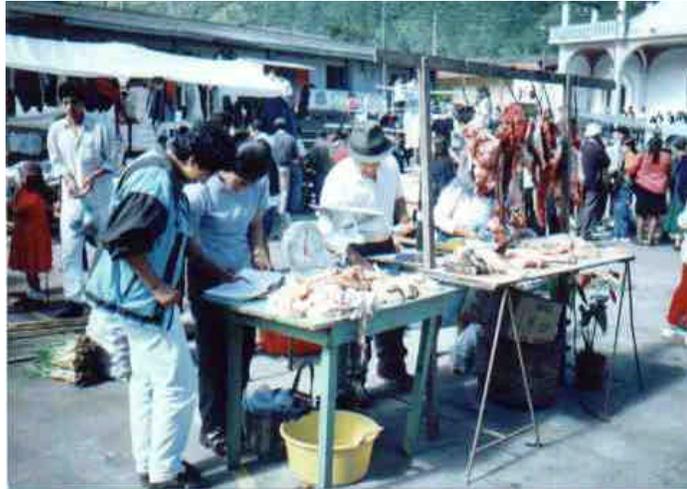
La edificación entra en su etapa final, pues la estructura para la cubierta en cerchas metálicas ya se han levantado siendo necesario la instalación de las tejas para poder funcionar y desplazar las ventas de la plaza principal.

Plaza de Mercado Piedrancha
