MUNICIPIO DE OBANDO EN EL CONTEXTO ACTUAL

Capitulo Tercero

COMPONENTE URBANO

Diagnostico

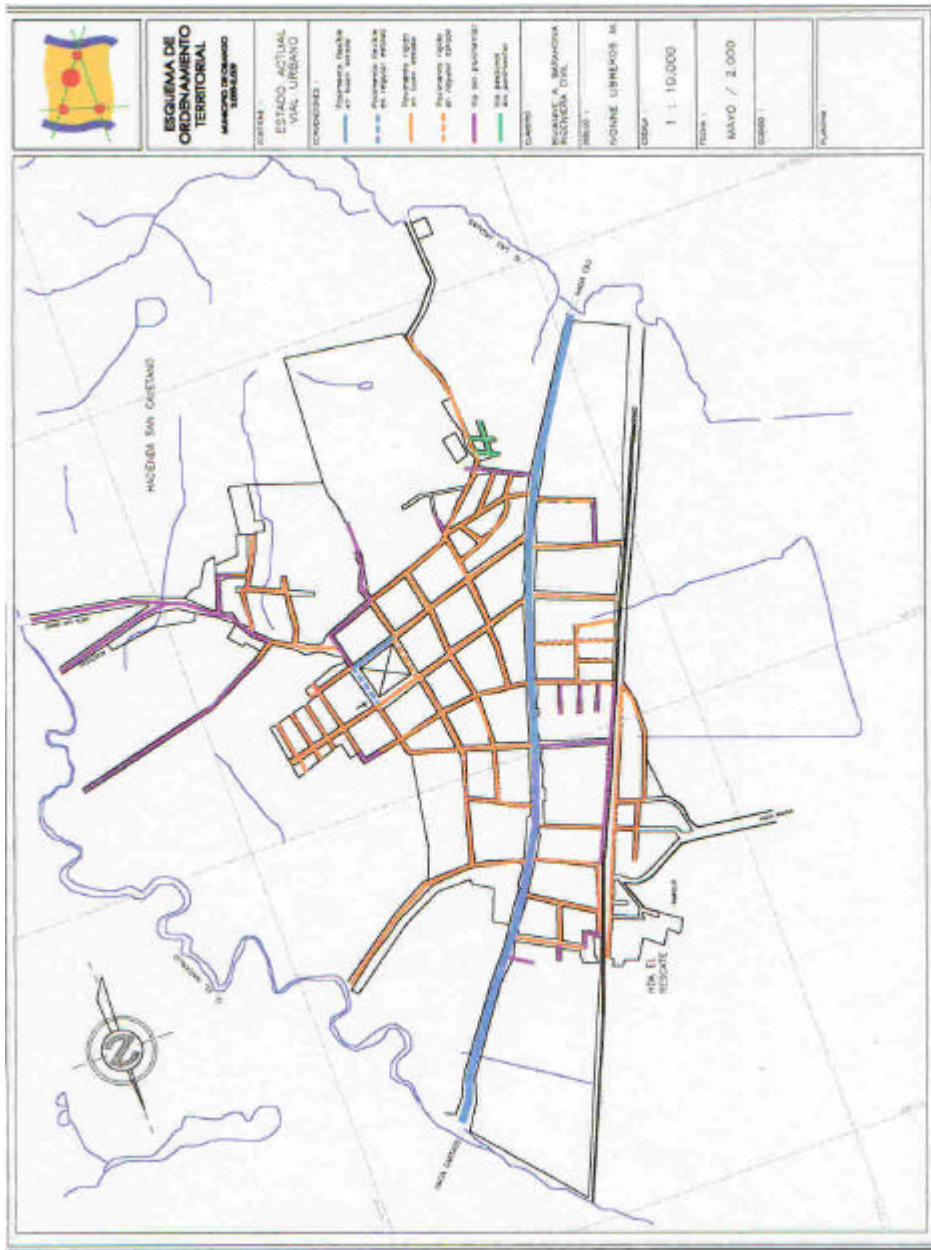
Gráfico No.23
Vial urbano

El 98% de la Red Vial Urbana se encuentra pavimentada y en buen estado, con una cobertura del 100%; sin embargo, este sistema no es muy eficiente ya que el ancho de calzada es insuficiente por tener una sección muy reducida en gran parte de las vías, presentándose en algunos sectores conflictos ya que no es posible la circulación de dos (2) vehículos al tiempo. (Gráfico No. 23).

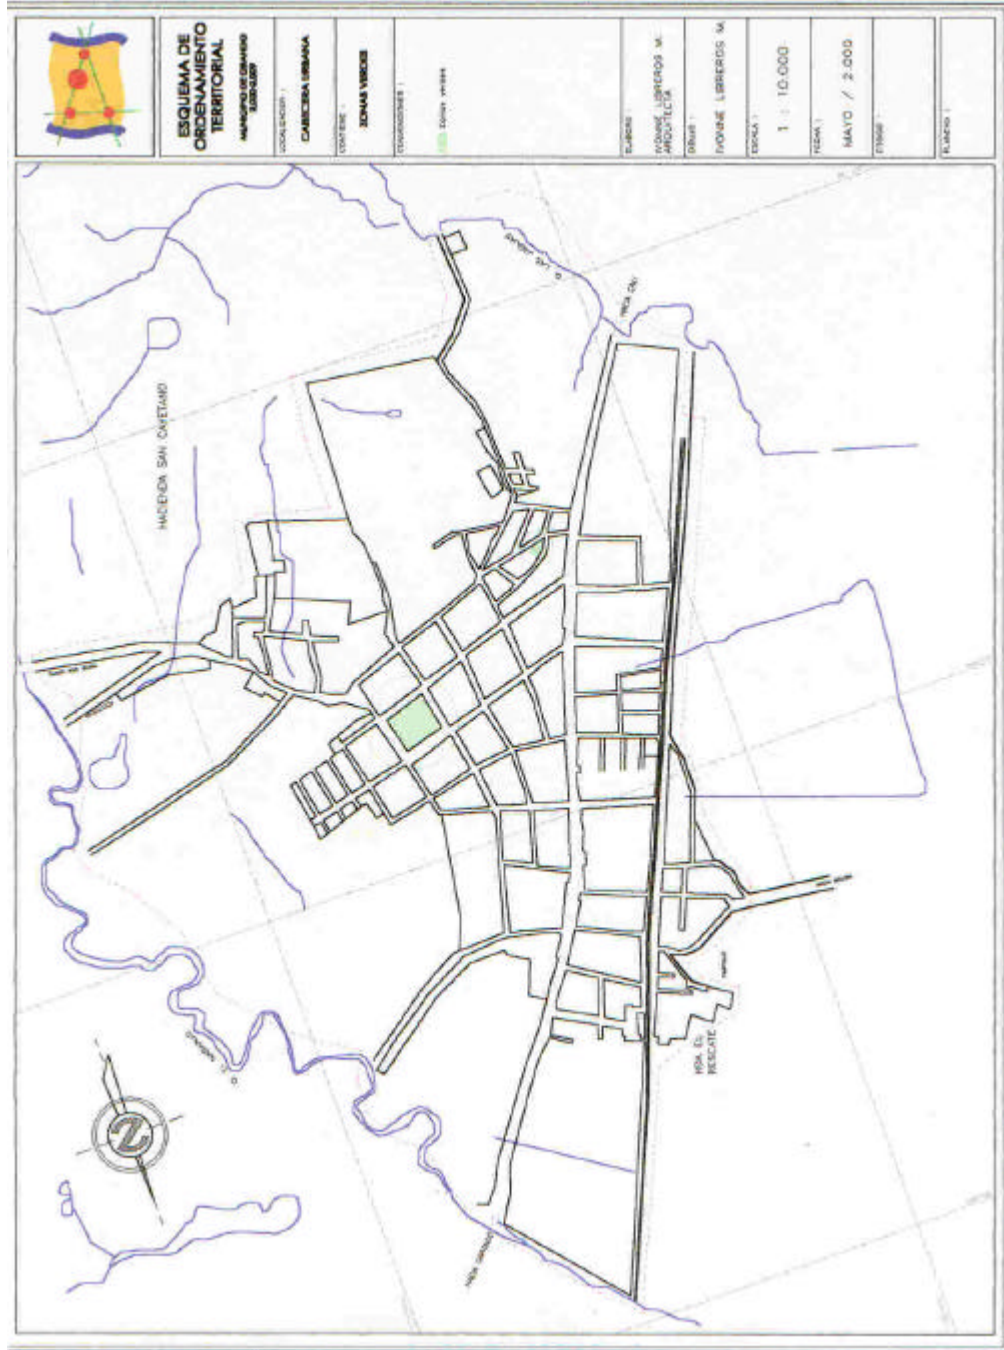
Gráfico No.24
Zonas verdes urbanas

En cuanto a zonas verdes, el casco urbano, cuenta con una baja cobertura de éstas por habitante, (0.9 m²/hab), pues solo existe como elementos consolidados como zonas verdes el Parque Principal y una pequeña zona verde. (Gráfico 24).

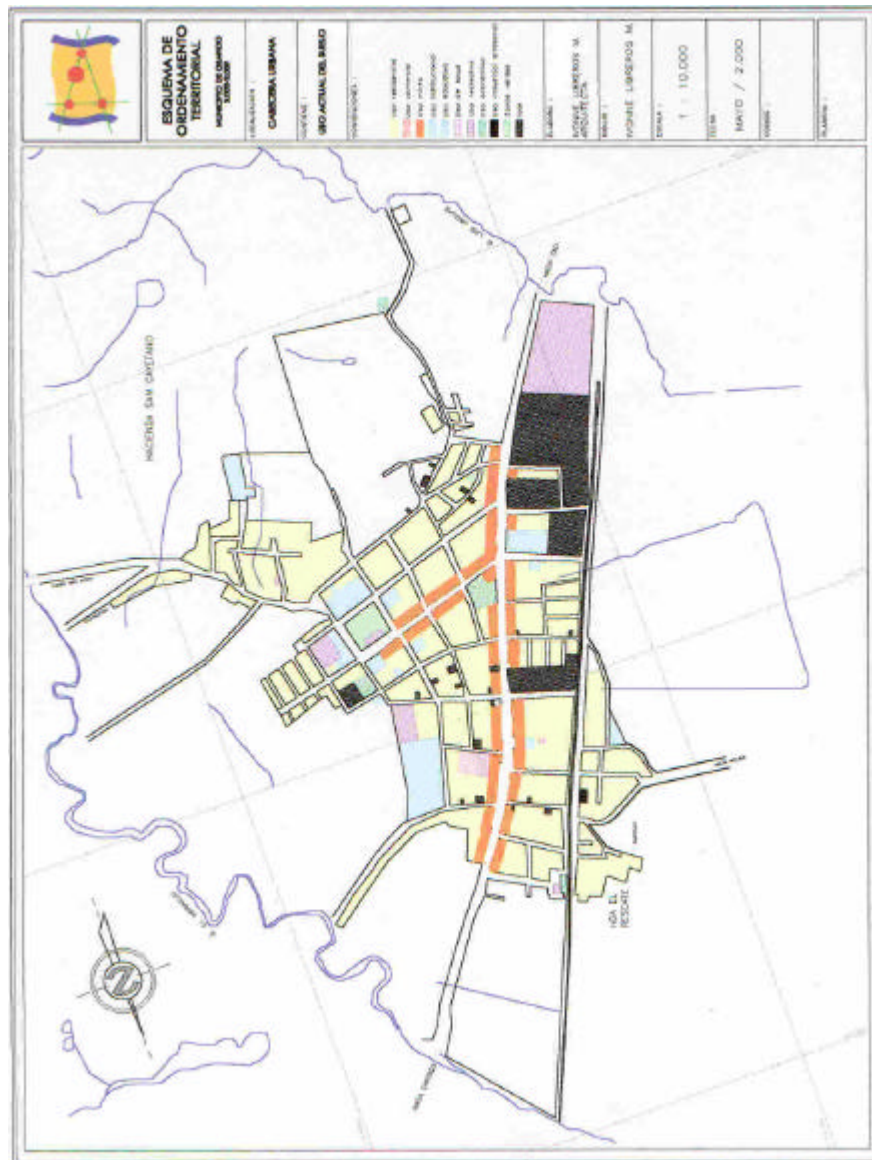
Gráfico No.25 – Uso del suelo urbano

Se resalta de la tabla la presencia de 28 viviendas dentro del perímetro urbano que tiene actividades de avicultura y 8 de porcicultura, actividades que originan olores ofensivos, ruido y obstrucción de redes de alcantarillado cuando sus desechos se evacuan por las redes.
