CAPITULO 2

SERVICIOS DOMICILIARIOS BÁSICOS EN EL MUNICIPIO DE GUAVATA

**ESQUEMA DE ORDENAMIENTO TERRITORIAL
MUNICIPIO DE GUAVATA - SANTANDER**

Documento Técnico - Etapa de Diagnostico - Componente Funcional.

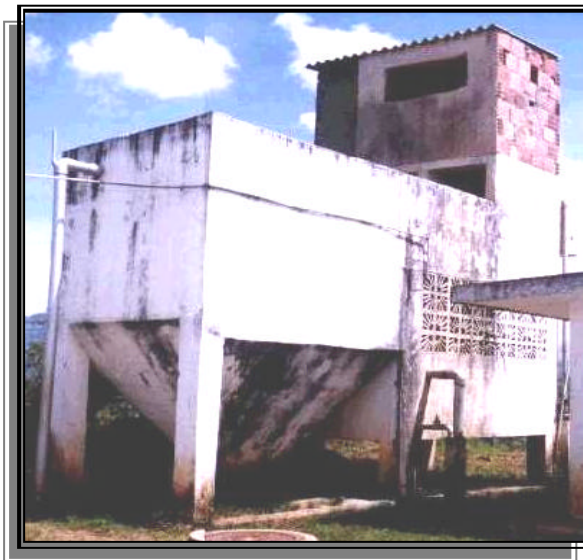
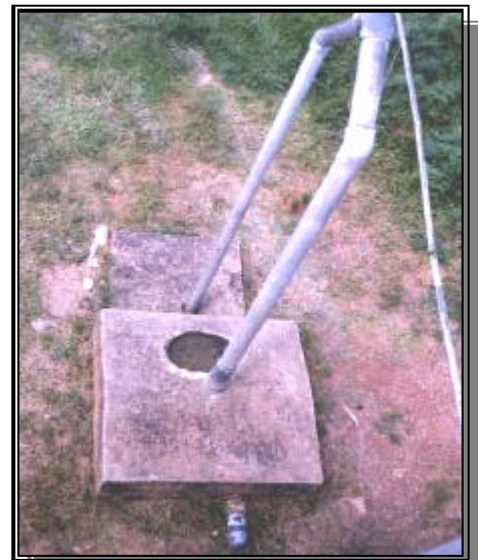
FOTO 5 – 6: Sedimentador y Filtro

Tiene un Sedimentador componente de la planta del tipo de alta rata en tejas de Eternit # 4 inclinado a 60 grados construido en concreto y en regular estado.

Posee dos filtros, el primero del tipo compacto en concreto cuyo material de falso fondo es capas de Arena y antracita, el lavado es manual en regular estado; el segundo en concreto cuyo material de falso fondo es capas de Arena y antracita, es autolavado en regular estado.

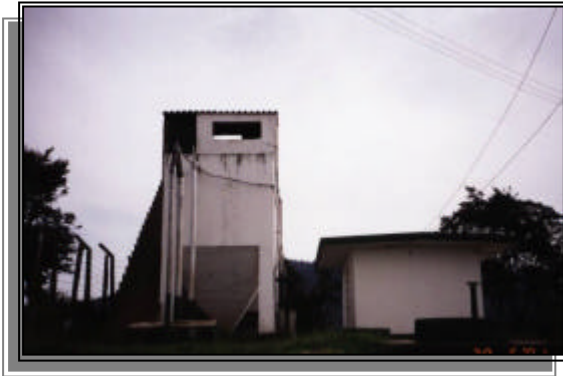
FOTO 7. Vista general de la Planta de tratamiento de agua potable.

La desinfección se hace mediante Cloro Sólido.

Tiene dos dosificadores en funcionamiento, el primero es de Cloro Sólido de marca Eternit del tipo tanque de 500 litros en regular estado y el segundo es de Sulfato marca Eternit del tipo tanque de 500 litros en buen estado.

El consumo de Cloro Sólido es de 50 g / 30 horas y el consumo de Sulfato de Aluminio es 50 Kg / 48 horas.

La planta de tratamiento es tipo hidráulico semi - compacta, el sistema de potabilización se realiza por mezcla rápida por resalto hidráulico y mezcla lenta a través de flocurador, dispone además de sedimentador y dos filtros uno de tipo compacto y otro convencional en concreto; el tanque de almacenamiento se encuentran en buen estado

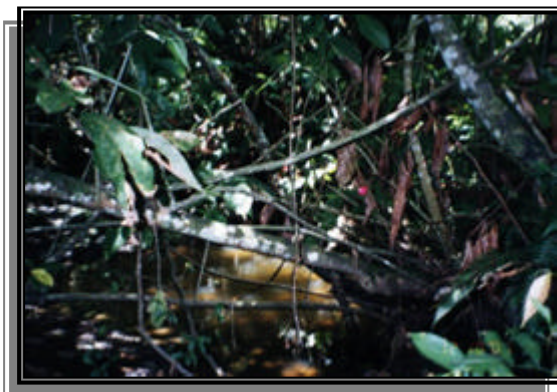
FOTO 8: Emisor fina municipio de Guavatá

Las Aguas residuales urbanas descargan a la Quebrada Mochilas, aproximadamente a 300 metros del casco urbano a la cual llega un caudal de 3 litros por segundo¹ en tubería de gres de 8” que recoge las aguas generadas

principalmente por el uso en actividades domesticas, de las diferentes redes que conforman el sistema de alcantarillado. El agua residual generada es dispuesta sin ningún sistema de tratamiento y control, ocasionando impactos negativos sobre el medio ambiente.
