PARTE II

DIAGNOSTICO FISICO BIOTICO

1. ASPECTOS GEOLOGICOS

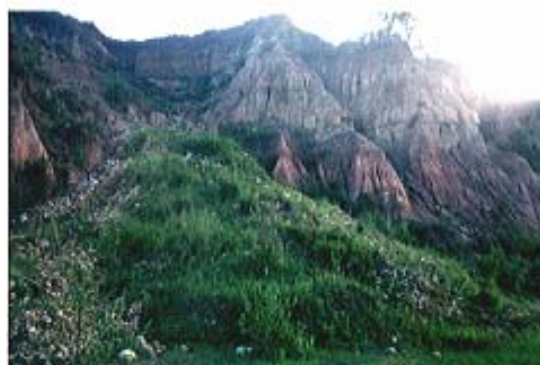
Foto 1 , Afloramiento de la Formación Caja, se aprecian dos niveles, uno arcilloso hacia la base, seguido de una intercalación de arenisca arcillosa rojiza, en contacto discordante con el deposito aluvial antiguo.

arcillosas rojizas y conglomerados hasta de un metro de espesor. La parte media esta formada por la alternancia de arcillolitas, limolitas y conglomerados con cantos de Chert, cuarzo y arenisca en una matriz arenosa. En la parte superior de la unidad los cantos se tornan más gruesos hasta alcanzar 30 cm de diámetro, presentando además lentes y estratificación irregular, el contacto inferior con la formación Diablo es normal y concordante, mientras que el contacto superior con la formación Corneta y las Terrazas aluviales antiguas es discordante. La edad de esta formación se considera Mioceno medio a Pleistoceno. Aflora al nororiente del municipio, en las laderas de la Mesa de San Pedro, en la margen derecha del río Túa. Véase foto N° 1.

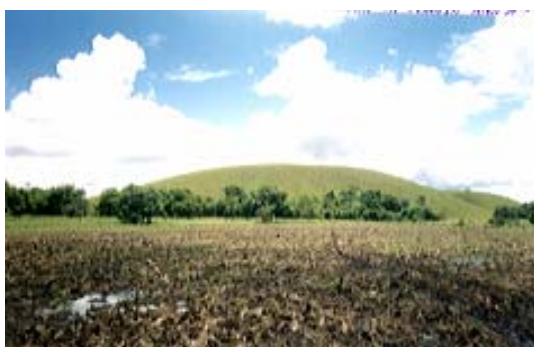
Foto 2, Depósitos Cuaternarios de terraza, cerro testigo de estos depósitos antiguos, modelado y erosionado por las corrientes principales, se encuentra cerca al asentamiento de Caribayona.

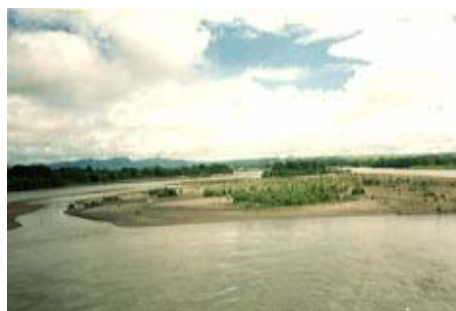
Foto 3, Depósito Cuaternario Aluvial Reciente, (Qa), se presentan a lo largo de los ríos Upía, Tua y Meta, estos depósitos son modelados continuamente por acción de la dinámica natural de cada río.

Corresponden a los materiales transportados por los ríos y depositados en la llanura de divagación de los ríos Meta, Upía y Tua, están constituidos principalmente por sedimentos actuales (arenas y gravas) redondeados, bien gradadas, de grano fino a medio y grueso a muy grueso, de color café oscuro a rojizo, de composición cuarzosa y arcillosa compacta. Se aprecian en los valles de los ríos Upía, Túa y Meta, (vease foto N° 3).

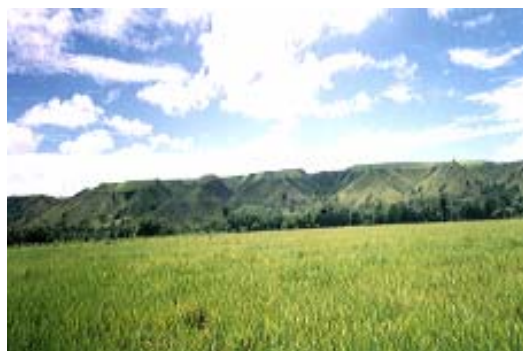
Foto 4, Paisaje de altiplanicie, conformando la mesa de San Pedro, se observa el escarpe occidental y el valle del Río Upía.

Conformado por superficies planas que han sido levantadas y basculadas, limitado por escarpes, característicos por su relieve plano a ligeramente ondulado, en donde se aprecian diferentes formas topográficas como mesas, cuevas, Glacis, vallecitos y escarpes con erosión ligera a moderada, este paisaje se puede observar sobre la margen izquierda del río Upía, desde los limites con el municipio de Sabanalarga, hasta el mirador de la cordillera denominado el Tropezón, girando por el alto del Almorzadero, (véase foto N° 4).

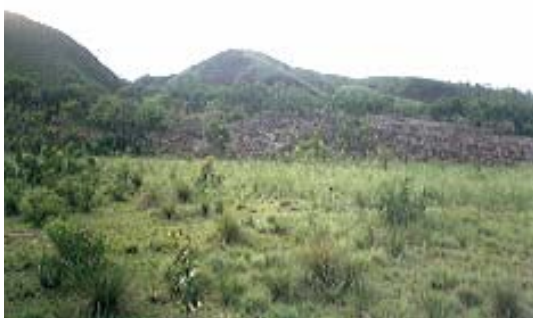
Foto N 5, Glacis formado por erosión de los depósitos aluviales antiguos de la terraza alta de San Pedro, geoforma típica del paisaje de piedemonte en la zona de transición.

Este paisaje es el resultado de una intensa erosión que ha venido actuando en una superficie que inicialmente era plana, levantada por efectos tectónicos, que fue disectada en formas alargadas sobre materiales arcillosos terciarios. Las formas topográficas más típicas son las mesas, lomas y Glacis, (véase foto N° 5).

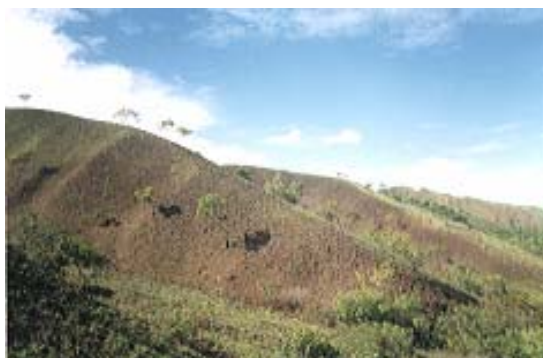
Foto N 6, Paisaje de Lomerio, donde el factor principal de modelación es la erosión superficial, las formas más comunes son las lomas y glacis

Las lomas están afectadas por erosión moderada, severa y muy severa. Desarrollada en materiales arcillosos, (véase foto N° 6).

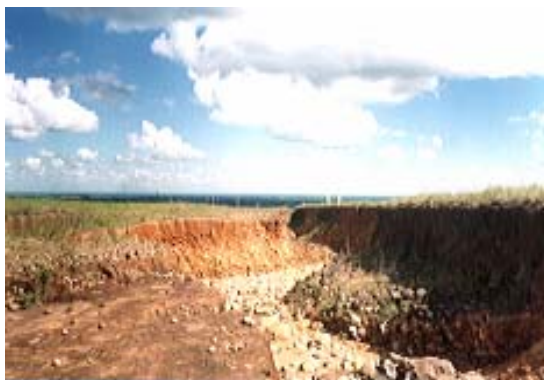
Foto N. 7, Grado de intensidad de los procesos erosivos, producto de la escorrentia, carencia de una cobertura adecuada, presenta en el paisaje de altiplanicie, sector Mesa de San Pedro.

En las mesas de San Pedro, Mata Suelta y en la terraza en la cual se halla ubicado el casco urbano del municipio de Villanueva, Las mesas se ven afectadas por erosión laminar y soliflucción, debido a la alternancia de arcillas con capas de gravas. Los caños existentes han socavado produciendo incisiones incipientes, formando zanjones hondos en los que se observa la composición litológica de estas mesetas. En las cuestas se observa erosión laminar y los escarpes están afectados por erosión moderada y escurrimientos, (véase fotos N° 7).

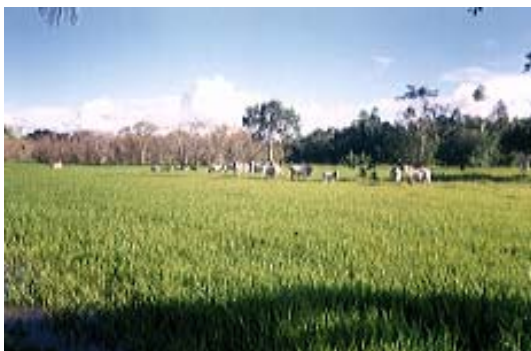
Foto N. 10, Zona de vega, correspondiente al Río Túa, afectada por continuos y periódicos desbordamientos del río, se observan pasturas bien desarrolladas en estas áreas.

Los Valles corresponden a las acumulaciones recientes de los sedimentos transportados por los ríos y caños. El relieve predominante en este paisaje son las terrazas y las vegas. Las vegas están sujetas a inundaciones y encharcamientos en épocas de invierno. Este paisaje se observa en la parte alta del río Upía, Túa y a lo largo del río Meta, (véase foto N° 10).

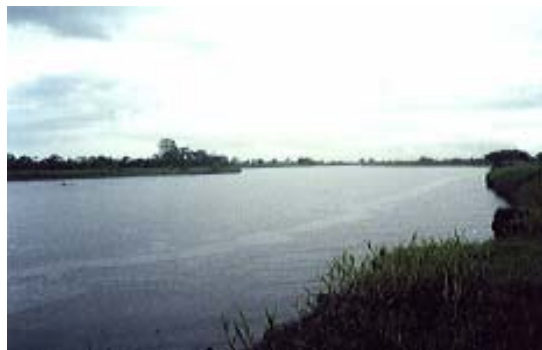
Foto N. 11, Cauce del Río Upía la deforestación de las riberas ha sido intensa, las alturas de los taludes es mínima, presenta alto grado de erosión, lo que facilita los desbordamientos, vereda Buenos Aires.

Los tramos en este río son muy inestables, debido a la dinámica que están sometidas sus orillas, zapatomientos y socavamientos que con frecuencia hacen cambiar repentinamente su cauce, poniendo en riesgo los habitantes de sus riberas, los cultivos y las carreteras veredales, como se observa en la veredas El Caimán Alto, Caimán Bajo y el Fical, (véase foto N° 11).

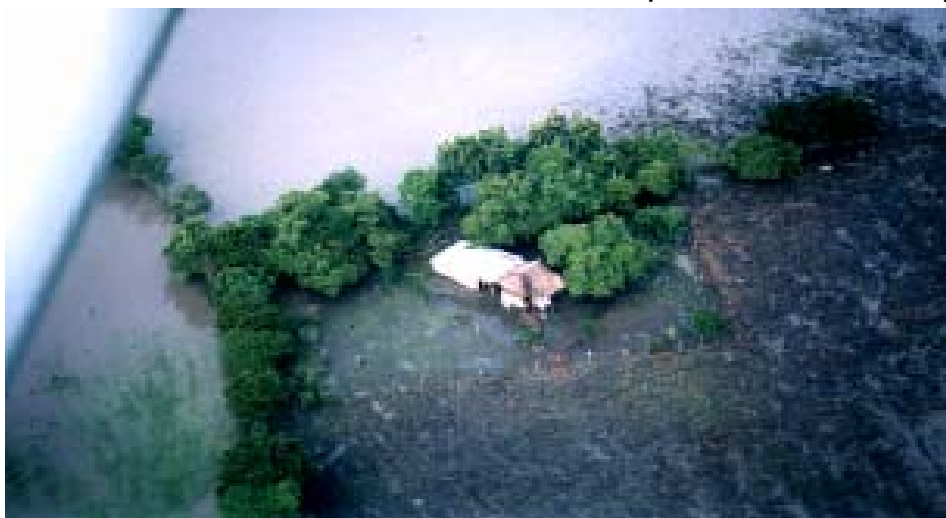
Foto N. 12. Panorámica de los desbordamientos del río Upía en el sector Caiman Bajo.

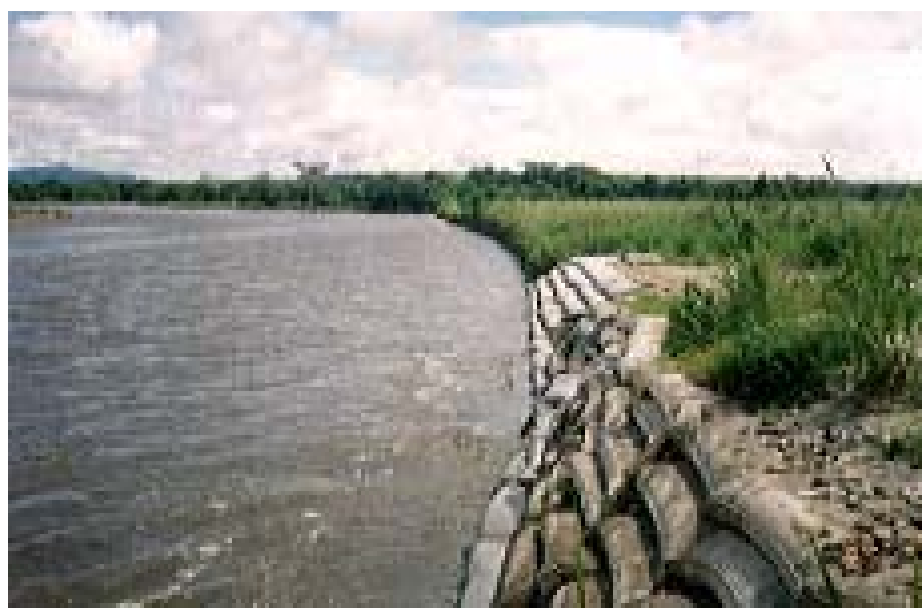
Foto N 13, Obras Geotécnicas de protección de las márgenes del Río Upía, conformando un dique longitudinal, sobre la margen izquierda en un sector de fuerte erosión.

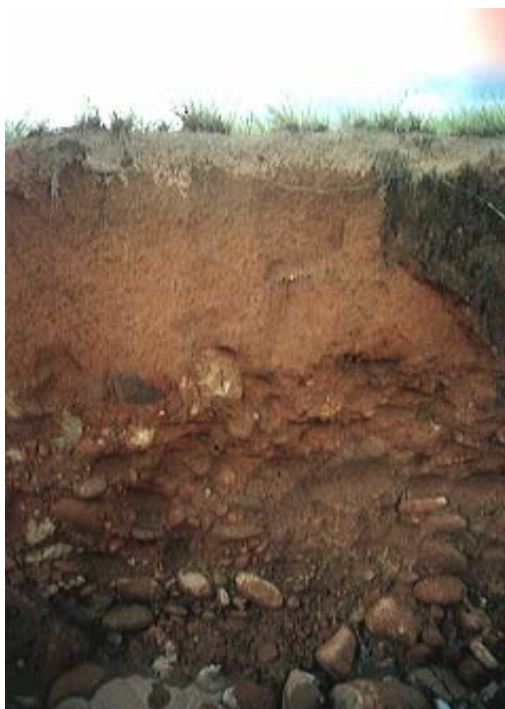
Foto 14. Suelos Ustoxic Dystropepts de la Unidad VAAa1 en la Mesa de San Pedro. Vereda La Colmena.

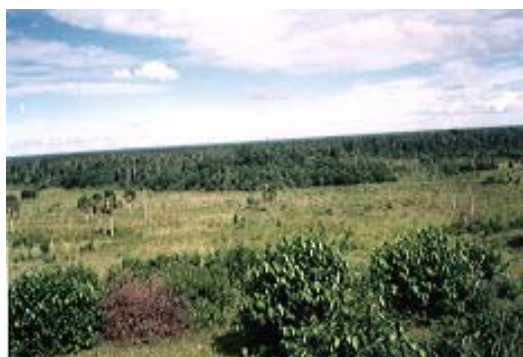
Foto 15. Suelos planos de la unidad VACa. Vereda La Camarga-Lechemiel.

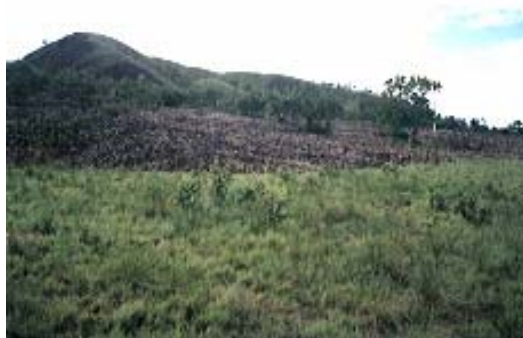
Foto 16. Suelos de ladera de la unidad VACcx. Nótese la abundancia de material pedregoso. Vereda La Camarga-Lechemiel.

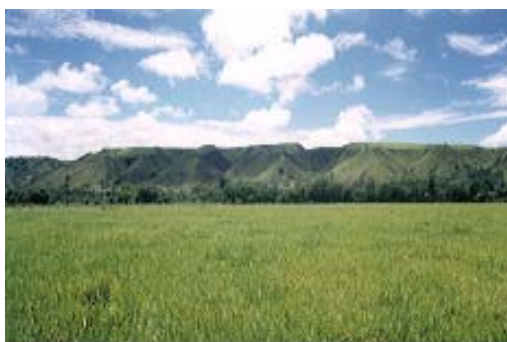
Foto No 17. Suelos Typic Ustorthents de la unidad VAEg3 en las laderas de la Mesa de San Pedro. Vereda Caracolí.

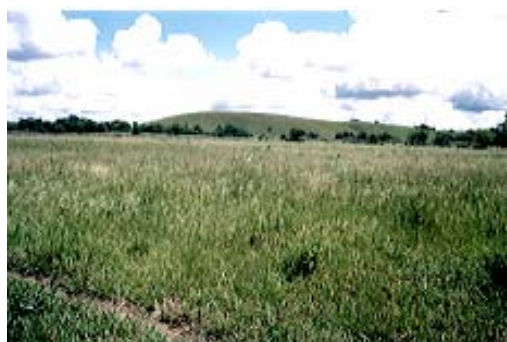
Foto No18. Suelos Ustoxic Dystropepts de la unidad VLDb en una loma en la finca El Capricho, cerca al caño El Cuchillo en la vereda Buenos Aires Alto.

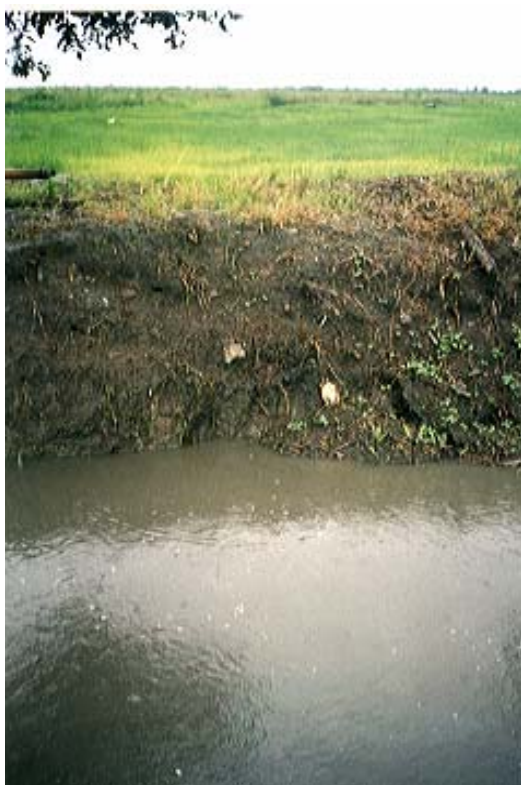
Foto 19. Suelos de la unidad VRAa en la vereda La Libertad.

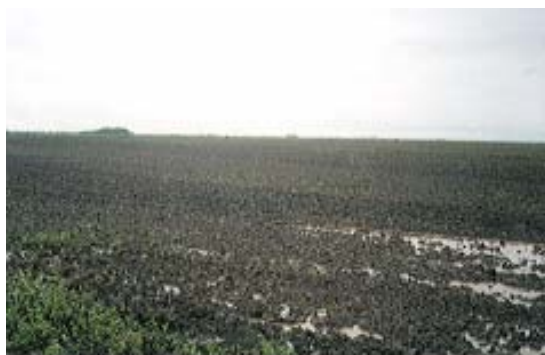
Foto 20. Suelos de la unidad VREa en preparación para cultivos de arroz. Vereda La Libertad.

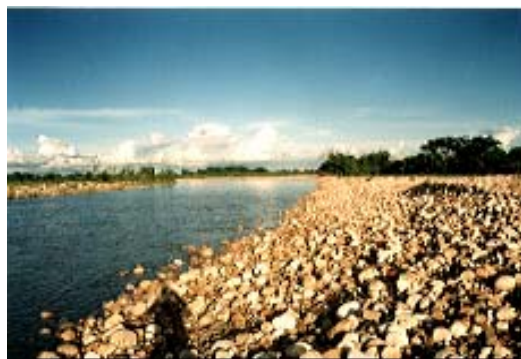
Foto 21. Suelos de la unidad VVCax en el río Túa. Vereda Las Mercedes.

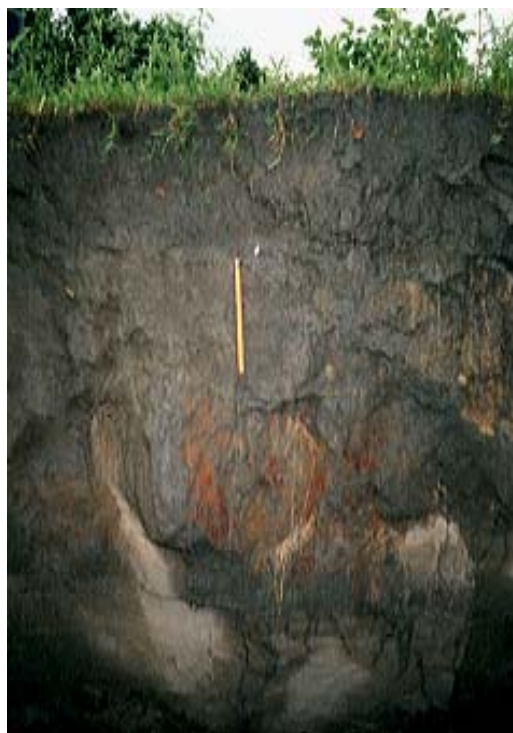
Foto 23. Suelos Fluvaquentic Eutropepts de la unidad VVFa en una margen del río Upía. Vereda Buenos Aires Alto.

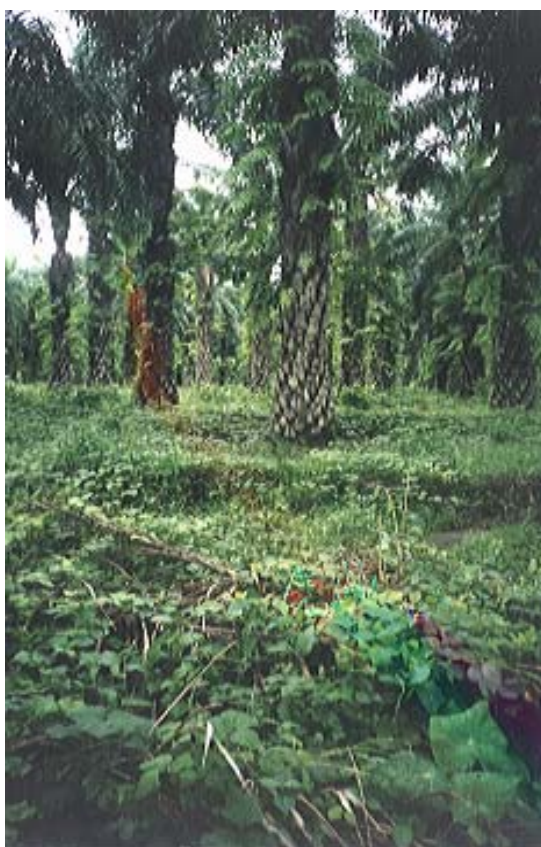
Foto 25. Cobertura de kudzú (*Pueraria phaseoloides*) en plantación de palma africana en suelos de la unidad VVFa en la vereda La Libertad.

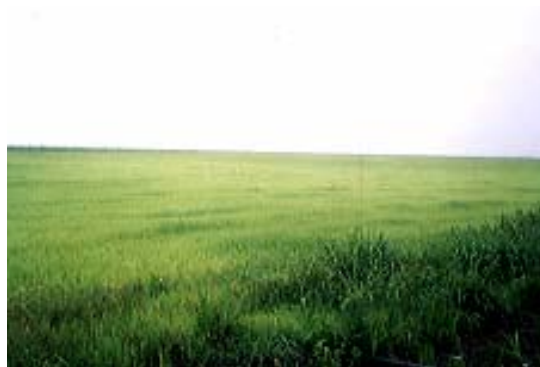
Foto 26. Arroz bajo riego en suelos de la unidad VRAa en la vereda La Libertad.

Estos suelos, además de los de la unidad VREa en las veredas Buenos Aires Alto y Puerto Miriam, también son aptos para cultivos de arroz bajo riego (ver Foto 26), en los que el suministro de agua debe ser garantizado y se debe contar con la infraestructura necesaria para usar eficientemente este recurso. Los suelos requieren nivelación y sistemas de drenaje para manejar los excedentes de agua.

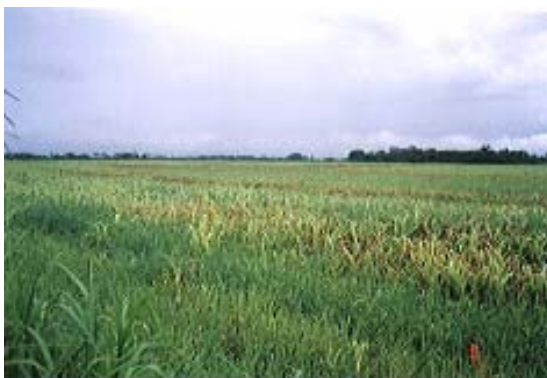
Foto 27. Cultivo de sorgo en suelos de la unidad VREa en la vereda Buenos Aires Bajo.

Por otro lado, en estos suelos se pueden establecer sistemas de cultivos intensivos con altos insumos. El sistema incluye la mecanización ligera, aplicaciones de cal para cultivos no tolerantes a la acidez del suelo, aplicaciones de fertilizantes y rotaciones de cultivos como maíz, soya, algodón, sorgo (ver Foto 27) y otros cultivos anuales. Tal como se mencionó anteriormente, se deben adoptar sistemas de manejo integrado para el control de plagas enfermedades y malezas. El suelo requiere nivelación y sistemas de drenaje.

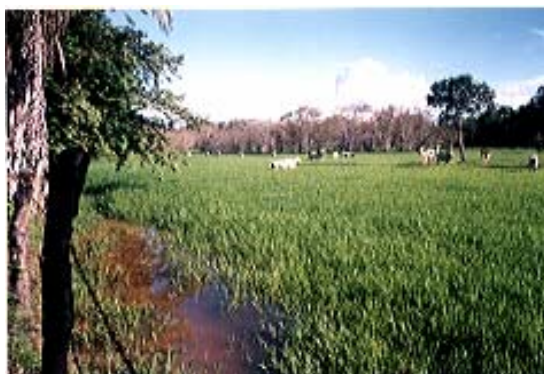
Foto 28. Pasto Braquipará o braquiaria de agua en suelos mal drenados de la unidad VVEa en la vereda Santa Rita

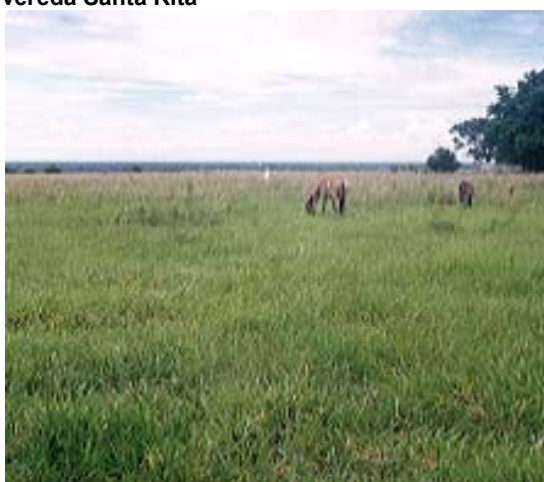
Foto 29. Pasto tolerante a períodos secos en suelos de la unidad VAAa1 en la Mesa de San Pedro. Vereda El Triunfo.

La producción ganadera por otro lado, se puede mejorar mediante el establecimiento de pastos mejorados, tolerantes al pisoteo del ganado y altamente competitivos en suelos Tropaquepts de la unidad VRAa en la vereda La Libertad y de la unidad VREa en las veredas Buenos Aires Alto y Puerto Miriam. En las áreas mal drenadas de las unidades VVEa en las vegas del río Túa y VVFa en las vegas del río Upía se puede establecer pasturas con especies tolerantes a excesos de humedad en el suelo, como Braquipará o braquiaria de agua (ver Foto 28). En suelos muy drenados, de baja retención de humedad como los Ustoxic Dystropepts de la unidad VAAa1 en las veredas Aeropuerto-La Bastilla, Banquetas y El Triunfo, se pueden establecer pastos tolerantes a períodos de sequía (ver foto 29).

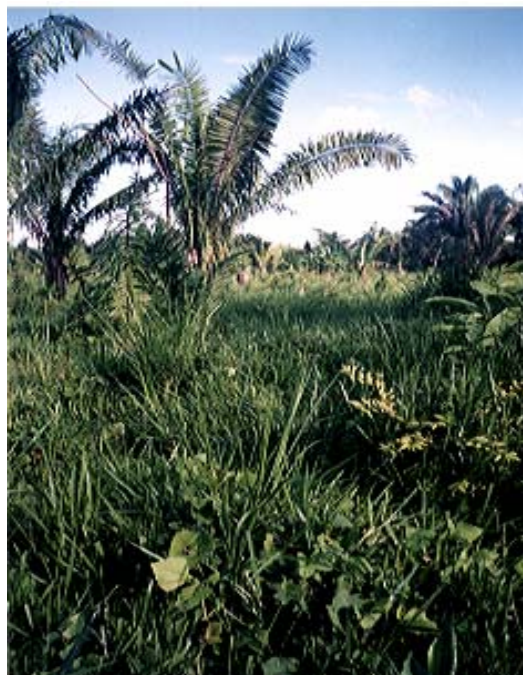
Foto 30. Asociación de gramíneas con leguminosas (*Brachiaria* sp.- kudzú) en un pastizal en la vereda Santa Rita.

Asimismo, la calidad de las pasturas se puede mejorar incluyendo especies leguminosas en asociación con las gramíneas como *Brachiaria* sp. (ver Foto 30)

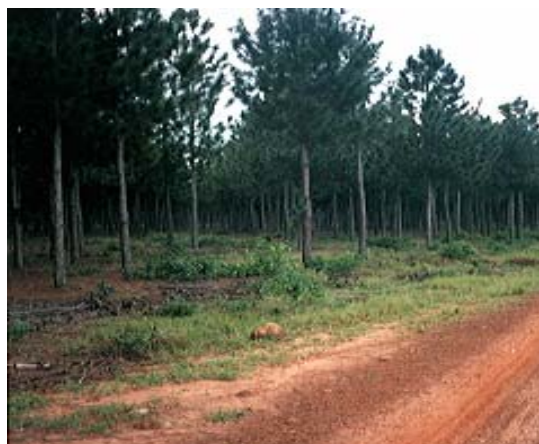
Foto 31 Plantación de pinos en suelos Ustic Dystropepts de la unidad VAAa1 en terrenos de la empresa Reforestadora de la Costa, en la vereda La Colmena.

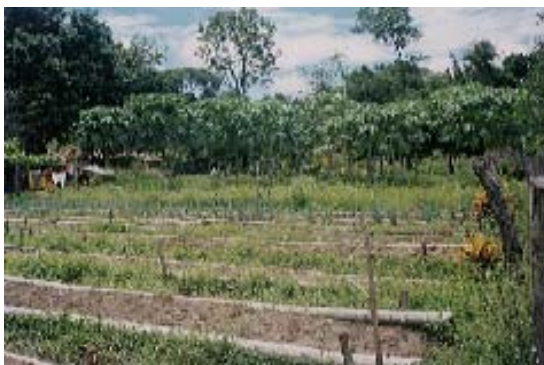
Foto 32. Huerta familiar en suelos Fluvaquentic Eutropepts de la unidad VVFa en la vereda El Horquetón.

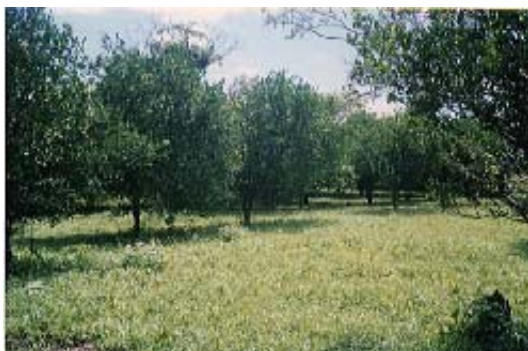
Foto 33. Plantación de cítricos en combinación

con pasto *Brachiaria* sp. en suelos de la unidad VVFa en la vereda Caracolí.

Los suelos Fluvaquentic Eutropepts de la unidad VVFa, ubicados en las vegas del río Upía en las veredas El Encanto, Caracolí, El Horquetón, Caimán Alto, Caimán Bajo, El Fical, La Libertad y Puerto Miriam se pueden establecer huertas familiares incluyendo una gran diversidad de especies para uso alimenticio como plátano, yuca, cítricos, papaya, aguacate, guayaba; hortalizas como cebolla, auyama, patilla; pastos mejorados como *Brachiaria sp.* y leguminosas de cobertura y otras que se pueden adaptar a estos suelos de fertilidad moderada (ver foro 32). Asimismo, se pueden establecer plantaciones de cítricos en combinación con pastos mejorados como *Brachiaria sp.* (ver Foto 33).

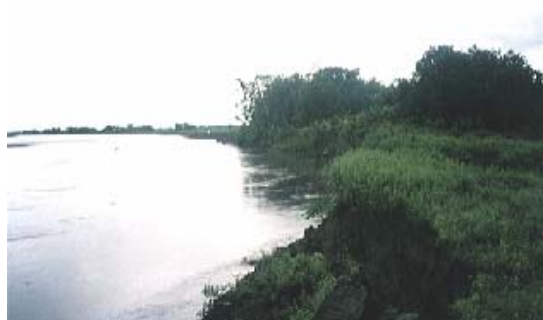
Foto 34. Margen izquierda aguas abajo del río Upía, actualmente deforestada y bajo efectos de socavación. Suelos de la unidad VVFa en la vereda Buenos Aires Bajo.

Los suelos de las unidades VVGa, VVFa y VVEa en las márgenes de los ríos Upía, Túa y Meta son aptos para el establecimiento de bosques de protección. En las áreas actualmente deforestadas en las márgenes de estos ríos, es altamente prioritario iniciar programas de reforestación con diferentes especies nativas, tolerantes a suelos ácidos, especialmente para protegerlas de los efectos erosivos por socavación que ejercen los ríos sobre las mismas (ver Foto 34).

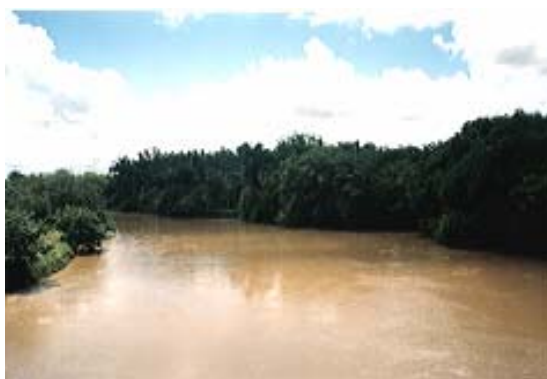
Foto 35. Río Túa. Margen derecha protegida por franja de bosque. Margen izquierda algo intervenida. Suelos de la unidad VVEa en la vereda Buenos Aires Alto en el límite con el Municipio de Tauramena.

Estas áreas se encuentran en los suelos Typic Ustorthents de las unidades VAEf2 y VAEg3 en las veredas Banquetas, Caracolí, Las Mercedes, San Agustín, La Comarca y El Triunfo y en los bosques de protección en las márgenes de los Upía, Túa, Meta y otras corrientes hídricas (ver Foto 35).

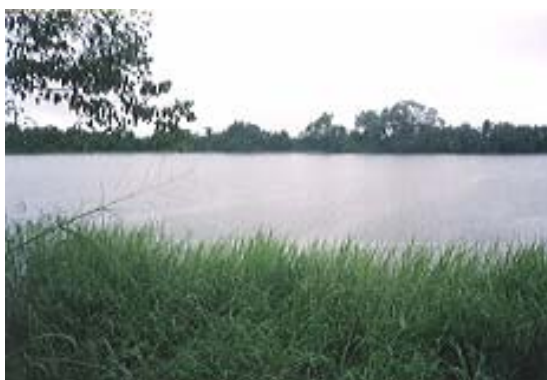
Foto 36. Laguna ubicada cerca al asentamiento humano del Corregimiento de Santa Helena de Upía, en la vereda Puerto Miriam.

Otras zonas de protección están constituidas por los esteros y lagunas que existen en el territorio municipal, que sirven como abrevadero para ganado (ver Foto 36).
