6. DIMENSIÓN URBANA

6.1 SUELO URBANO.

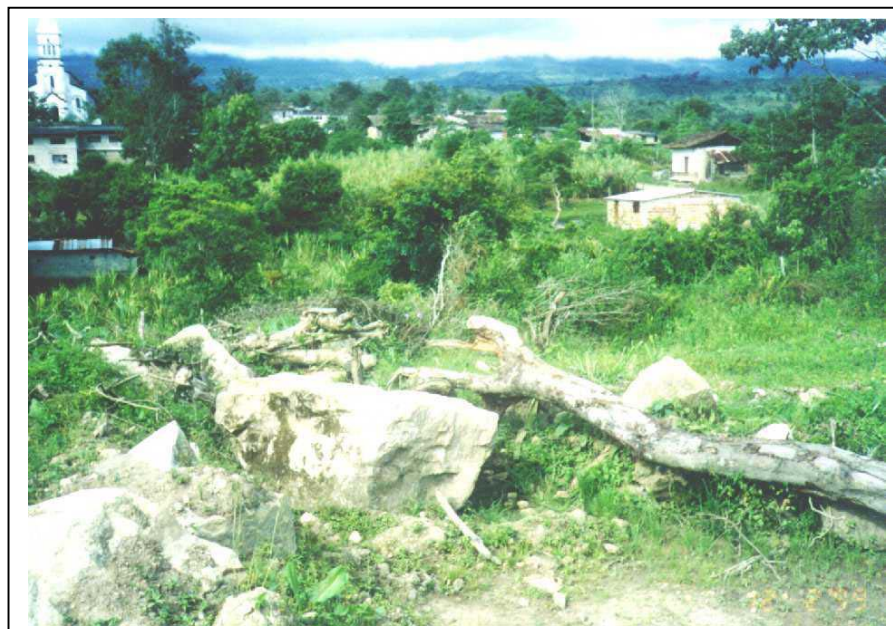
Foto 19. SUELO DE EXPANSIÓN URBANA

Estas áreas son las más convincentes desde el punto de vista topográfico considerándose en pendientes mínimas lo que facilitaría maximizar los usos del suelo urbano como se observa en la foto 19.

Las anteriores áreas están ubicadas principalmente dentro del perímetro urbano, en las calles cuarta, quinta entre carreras sexta; la calle tercera entre carrera tercera cuarta y quinta y sexta y área de protección en la parte norte del Municipio. MAPA DE SUELO DE EXPANSIÓN URBANA

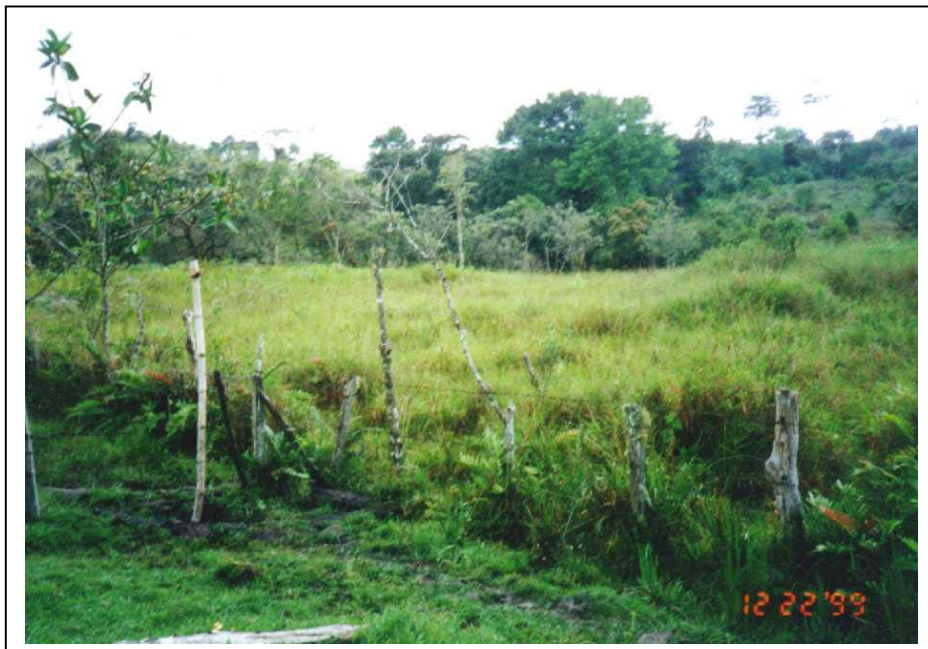
FOTO 20. NACIMIENTOS DE AGUA

En el Municipio de San Eduardo se presenta una zona de protección hídrica, ya que se encuentra yacimientos de agua ubicada a una distancia aproximada 300 ml, del casco urbano con un área aproximada de 6.400 m², siendo importante para destacar la posibilidad de exploración de aguas para abastecimiento mixto de agua potable en épocas de verano, cuando descendan los caudales de la quebrada la Codeña que alimenta el acueducto Municipal.

Esta área no recibe caudal directo de ningún afluente lo que nos indica un nacimiento de agua que según estudios es apto para el consumo humano en el área urbana del Municipio. Foto 20 presentándose en su mayor parte características paisajísticos y ambientales, donde no es conveniente la localización de asentamientos humanos.

Esta área esta dentro de las coordenadas $Y: = 1'110.690$ $X:= 1'070.080$. Según carta IGAC, actualmente hace parte del acueducto urbano mediante una línea de conducción de diámetro de 2".

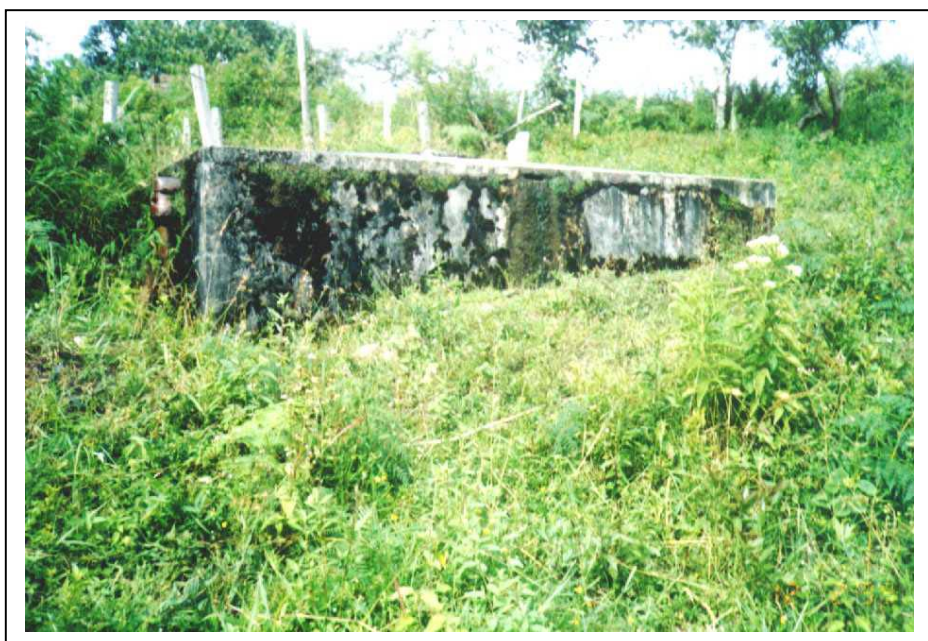
FOTO 21. TANQUE DE ALMACENAMIENTO

Tanque de Almacenamiento: El tanque de almacenamiento está construido en concreto con una capacidad de 21 m³. Estructuralmente se encuentra en malas condiciones, presentando fugas en las juntas, paredes y placa de fondo.

No posee cámara de válvulas a la entrada lo que dificulta el mantenimiento del tanque, la tubería de salida es de PVC con un diámetro de 3" en buenas condiciones. No existe programación alguna para una operación, es decir, permanentemente la válvula de salida está abierta lo que permite su funcionamiento continuo de compensación de gastos.

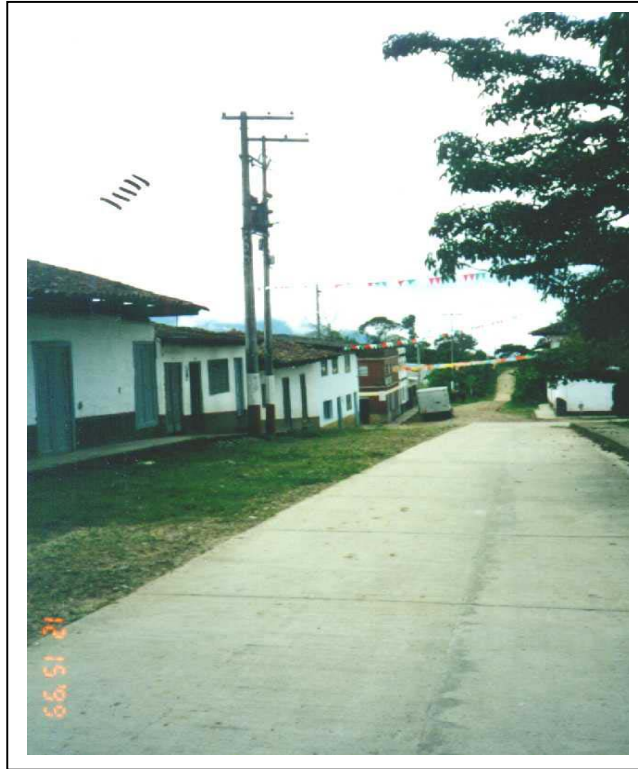
FOTO 23. SUBESTACIÓN

Subestación: La subestación es de tipo aérea con transformador trifásico de 13.2 Kv. , 75 Kw y 45 KWA ubicados dentro del perímetro urbano.

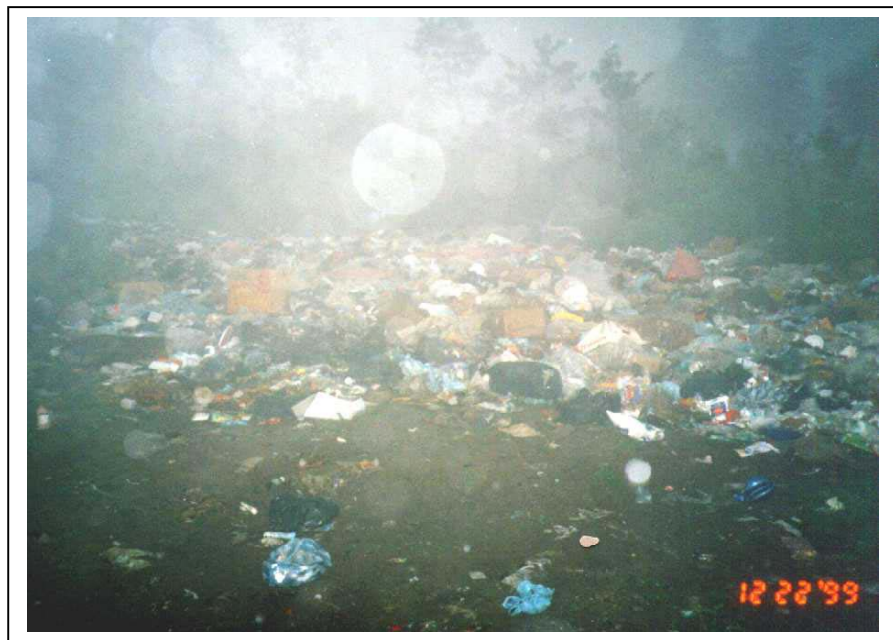
FOTO 25.: RESIDUOS SOLIDOS A CAMPO ABIERTO

El transporte de basuras en este tipo de vehículo implica que haya desperdicios de desechos en las vías, no cuenta con un relleno sanitario adecuado; arrojando los desechos a un potrero con un área aproximada de una (1) fanegada ubicada a un kilómetro del sector urbano; se debe tener en cuenta que existe contaminación ambiental tanto en el sector urbano como rural en el manejo de basuras; por lo tanto se hace imprescindible el manejo técnico de un relleno sanitario que cubra la demanda del Municipio y facilite la ampliación del servicio de recolección, lo cual permitirá en un porcentaje considerable el control de la contaminación ambiental; ver siguiente foto.

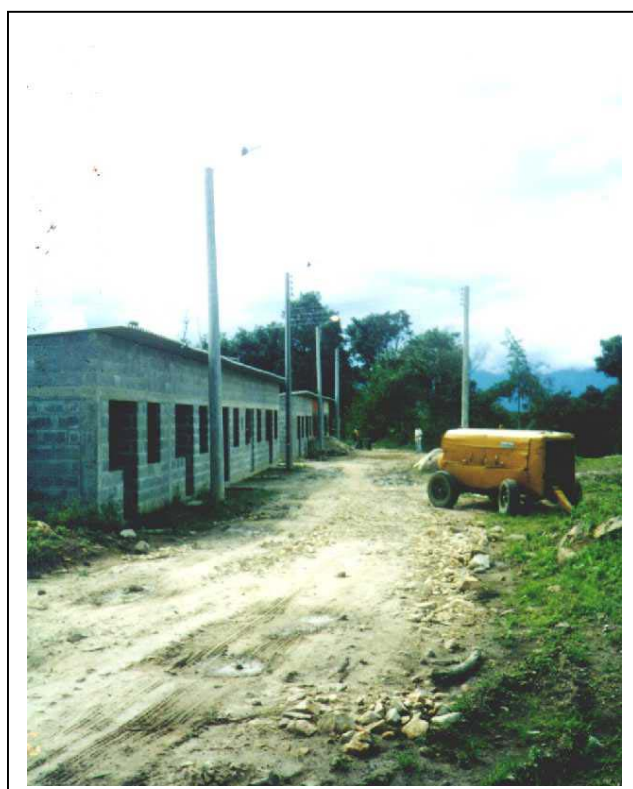
FOTO 27. VIVIENDA DE INTERÉS SOCIAL.

Vivienda de interés social: El Municipio de san Eduardo Boyacá; tiene una solución de vivienda de interés Social integrada por 60 soluciones de 5 habitantes por vivienda teniendo un área total de 5.728 m², formada por zonas verdes, 2 comunal, vías vehiculares, y peatonales, y vivienda, cuenta con servicio de acueducto, alcantarillado y energía eléctrica. Ubicado en el sur del casco urbano cuyo barrio se denomina Villa Mairena. Foto 27.

Este barrio fue construido en el año de 1998 entre el INURBE y el Municipio. Los cuales se construyeron 60 casas tipo, con sus servicios públicos básicos localizados en zona estable, así como infraestructura física como vías vehiculares, vías peatonales en la cual en su construcción participo cada uno de los usuarios.

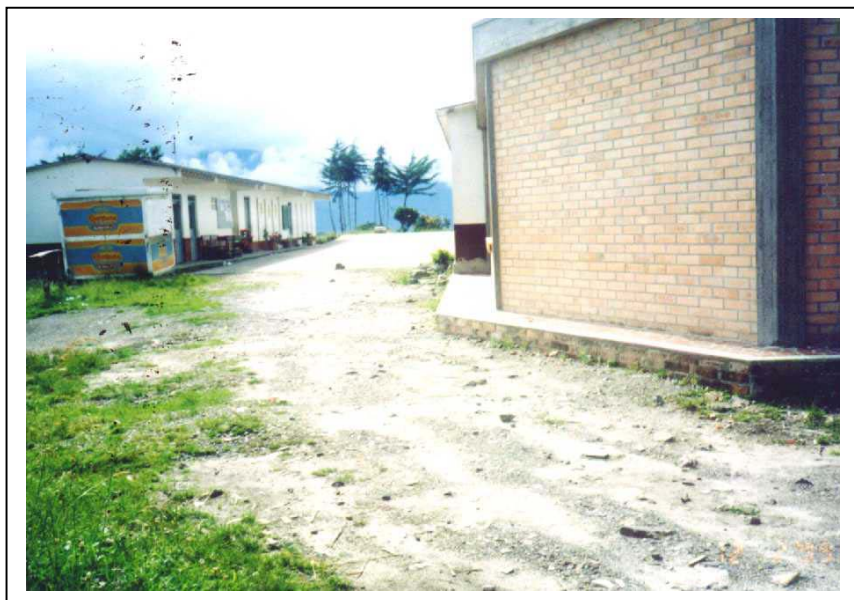
FOTO 29. CONCENTRACIÓN URBANA ANTONIO NARIÑO

Integrada por las siguientes instalaciones: cuenta con un área de salones de 365 m², Hall y andenes con área de 366 m², con una unidad sanitaria de 23 m², una restaurante área de 105 m², campo deportivo área de 483 m², con una biblioteca en construcción, aula múltiple área 122 m², con una extensión total de 10.000 m² incluyendo zonas verdes y un encerramiento alrededor de dicha escuela. Foto 29.

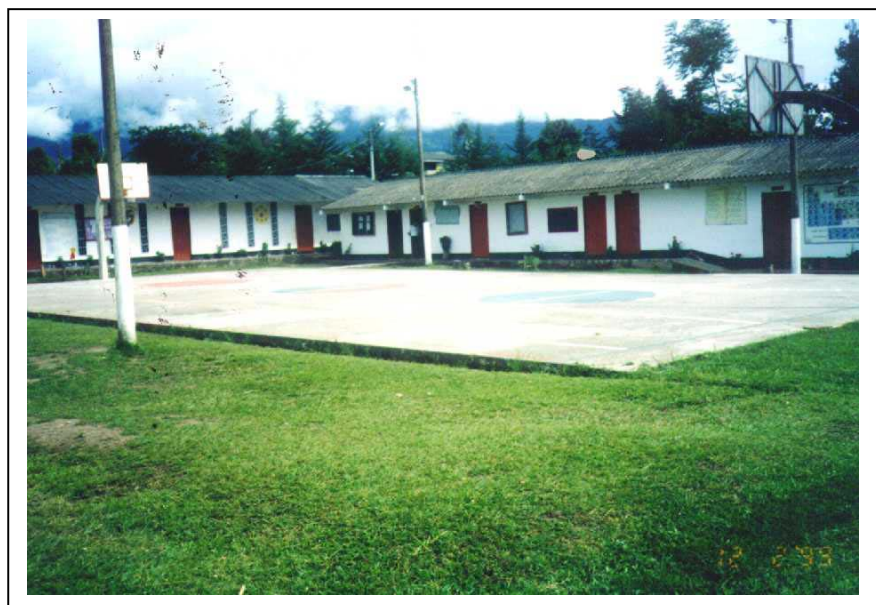
FOTO 30. COLEGIO CONADSE

2. Colegio Nacionalizado de San Eduardo: conformado por un área de salones de 744 m², hall y andenes área de 141 m², una unidad sanitaria área de 53 m², instalaciones deportivas con un área total de 511 m²; Con una extensión total de lote incluyendo zonas verdes en un área de 20.900 m².
Foto 30.

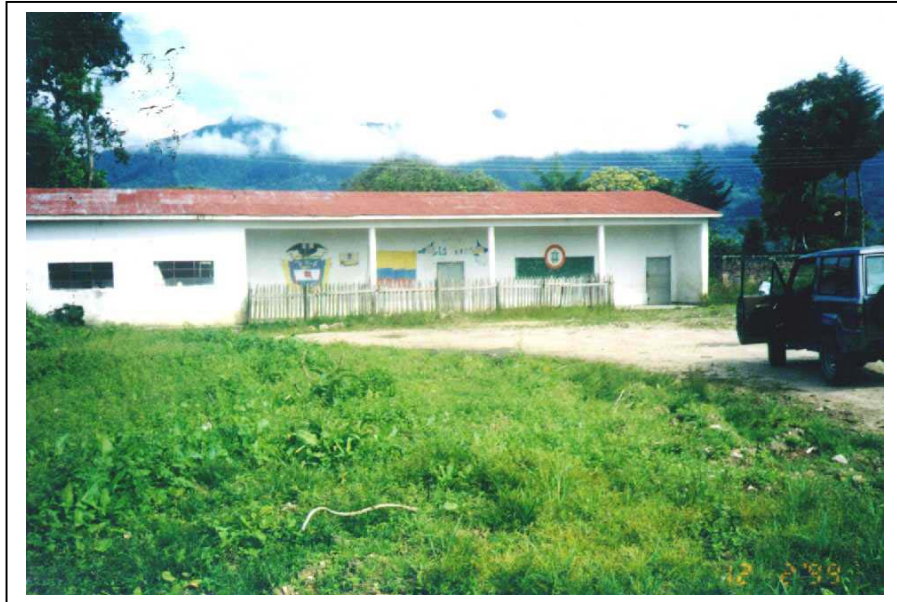
FOTO 31. ESCUELA CAFETEROS

3. Escuela Cafeteros: Esta unidad básica se encuentra en regulares condiciones de infraestructura física ya que es una construcción antigua por consiguiente necesita de mantenimiento. En esta escuela funciona un albergue infantil con un área construida de 226 m² y un área de lote de 442 m². Foto 31.
