## CAPITULO II

### DIMENSIÓN FÍSICO BIÓTICA

*Esquema de Ordenamiento Territorial  
Municipio de Colón Putumayo 2000 – 2009  
Fundación Geoplan*

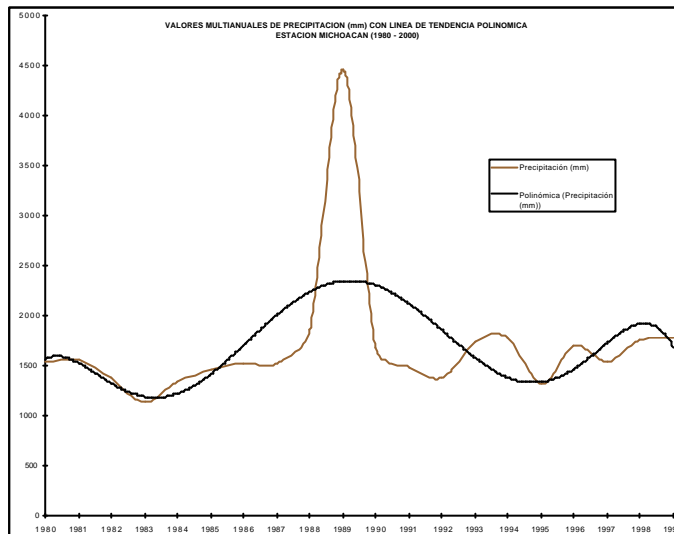
**Figura 8 Promedios multianuales de precipitación, estación Michoacán, Colón (Fuente de datos meteorológicos, IDEAM, 1980-2000).**

El análisis de los promedios multianuales de Michoacán han permitido determinar los períodos de precipitaciones extraordinarias con gran intensidad como en los años 1980, 1989 y 1998/2000 (en 1988 con intensidad de 1857.8 mm y para el año 1989 con 4445.6 mm); el análisis de tendencia polinomial indica una recurrencia de una década (Figura 8). Esto hace considerar estos eventos potencialmente peligrosos por presentar invernales lluvias que desencadenan avalanchas de lodo y otros fenómenos naturales que ponen en riesgo vidas humanas e infraestructura y deterioran el ambiente catastróficamente; se puede mencionar la ola invernal del año 2000 que originó graves daños en todo el Valle de Sibundoy.

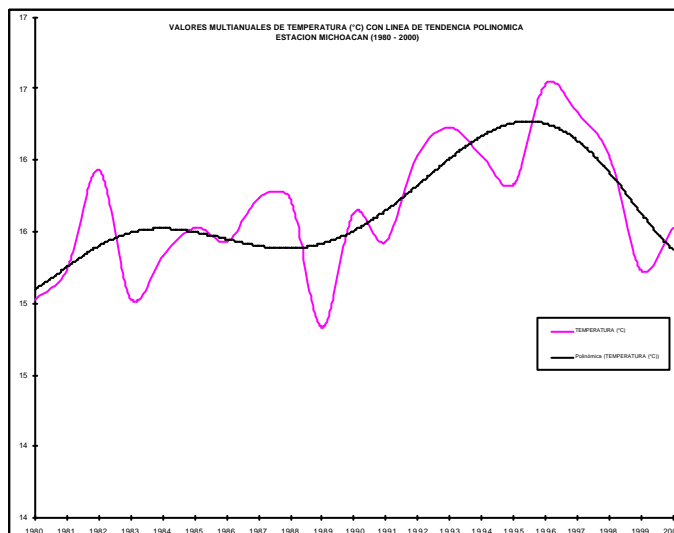
**Figura 9 Promedios multianuales de temperatura, estación Michoacán, Colón (Fuente de datos meteorológicos, IDEAM, 1980-2000).**

Los promedios multianuales de la temperatura, como lo indica el análisis de tendencia polinomial (Figura 9), presentan en su variación igualmente ciclos de alrededor de una década, pero con ocurrencia de máximos valores con los mínimos de las precipitaciones. Se establece así una correlación inversa que se explica en la incidencia cíclica global del fenómeno de El Niño. Los diagramas de valores multianuales de la humedad relativa y el brillo, los cuales están asociados a las condiciones de nubosidad, corroboran el comportamiento anteriormente identificado como lo indican sus curvas de tendencia polinomial (Figuras 10 y 11)

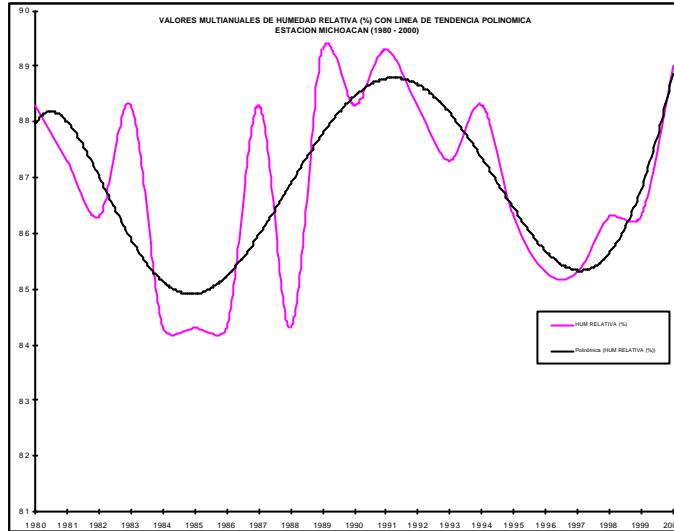
**Figura 10 Promedios multianuales de humedad relativa, estación Michoacán, Colón (Fuente de datos meteorológicos, IDEAM, 1980-2000).**

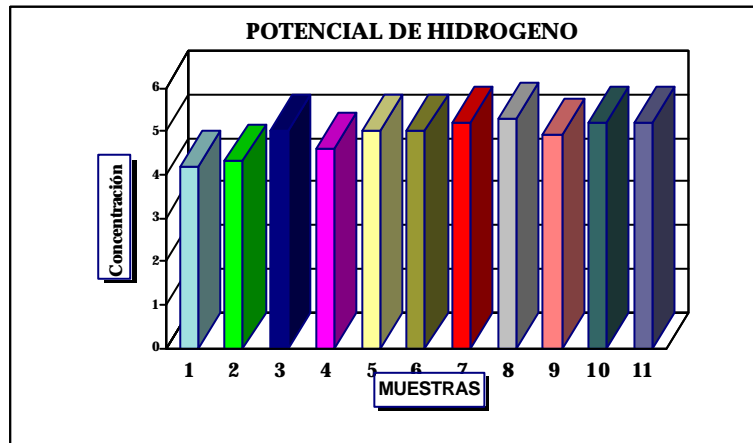
Figura 22 Potencial de hidrógeno

A manera general se puede decir que los suelos del municipio de Colón presentan un pH que oscila en un rango de 4.2 a 5.3, siendo estos suelos extremadamente ácidos a fuertemente ácidos, según la clasificación del Soil Survey Staff (1951). Los valores más altos se encontraron en las muestras 7, 8, 10 y 11 que corresponden a aquellas muestras tomadas en suelos mineralizados y sedimentados; los valores menores se presentan en las muestras 1 y 2, las cuales fueron tomadas en suelos orgánicos (figura 22).

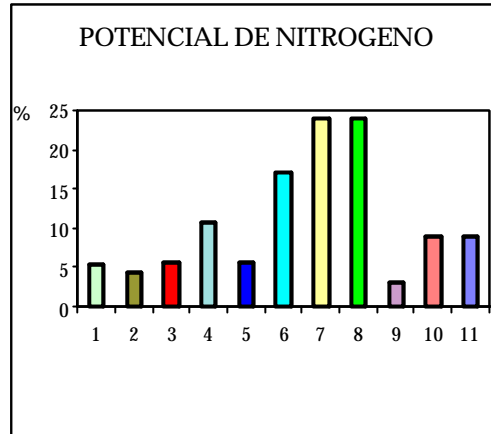
**Figura 24** Potencial de nitrógeno

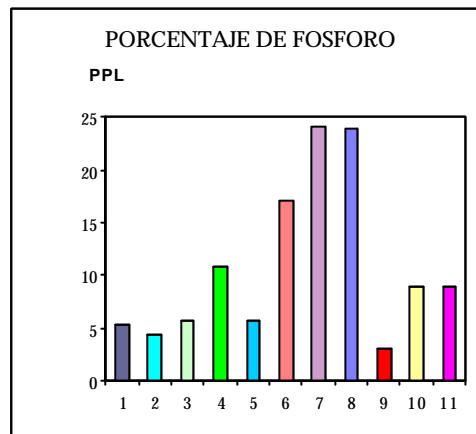
**Figura 25** Porcentaje de Fósforo
