**Registro Fotográfico de Algunos
Aspectos Físico Bióticos de Cucaita**

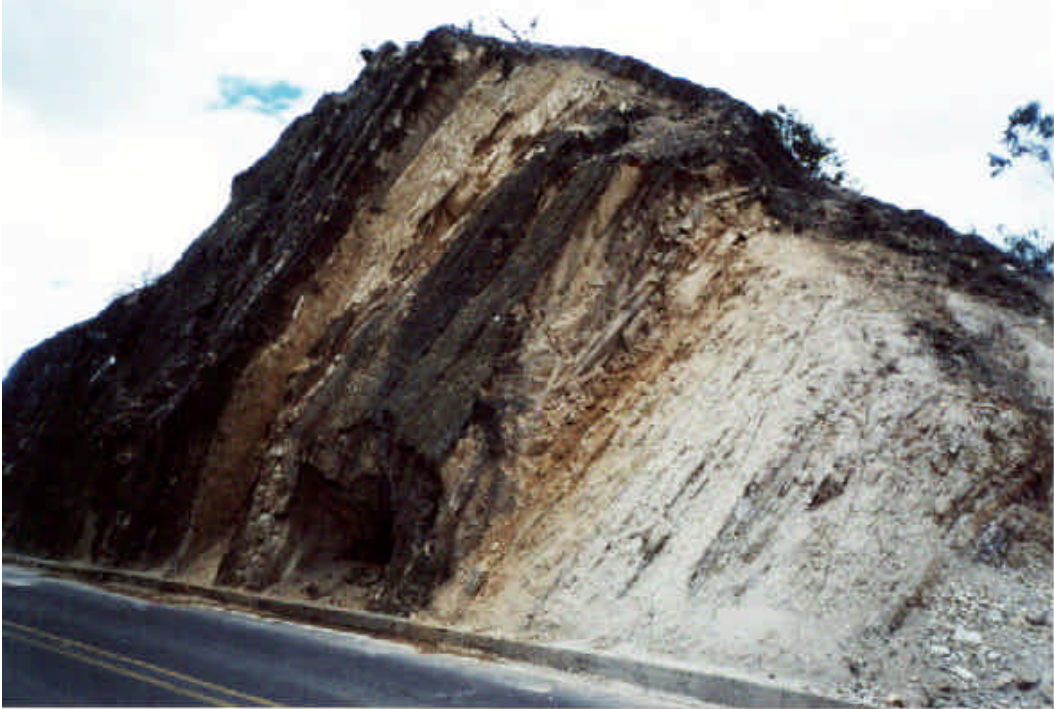
Fotografía 1. Aspecto de las rocas de la Formación Conejo que se perciben a lo largo de la vía Tunja – Cucaita. Nótese la secuencia estratigráfica de lodolitas arcillolitas y areniscas deleznales, susceptibles a generar procesos de erosión concentrada.

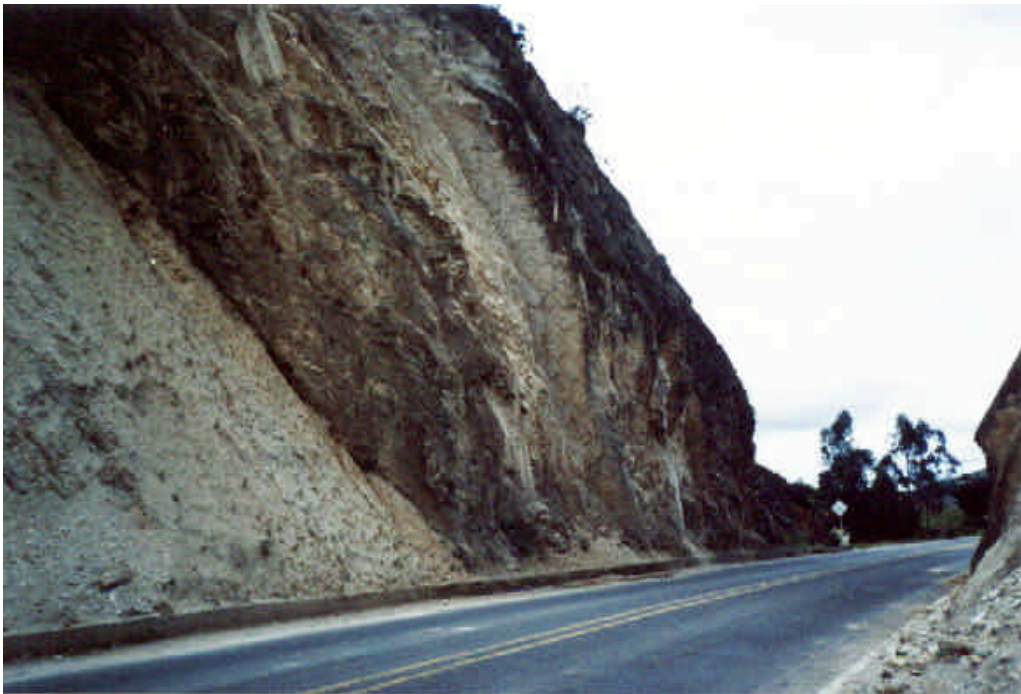
Fotografía 2. Otro aspecto de las rocas de la Formación Conejo (Kscn) en la vía Tunja – Cucaita. En la pata del talud generalmente se acumulan depósitos de talus producto de los flujos de detritos ocasionados por las lluvias torrenciales.

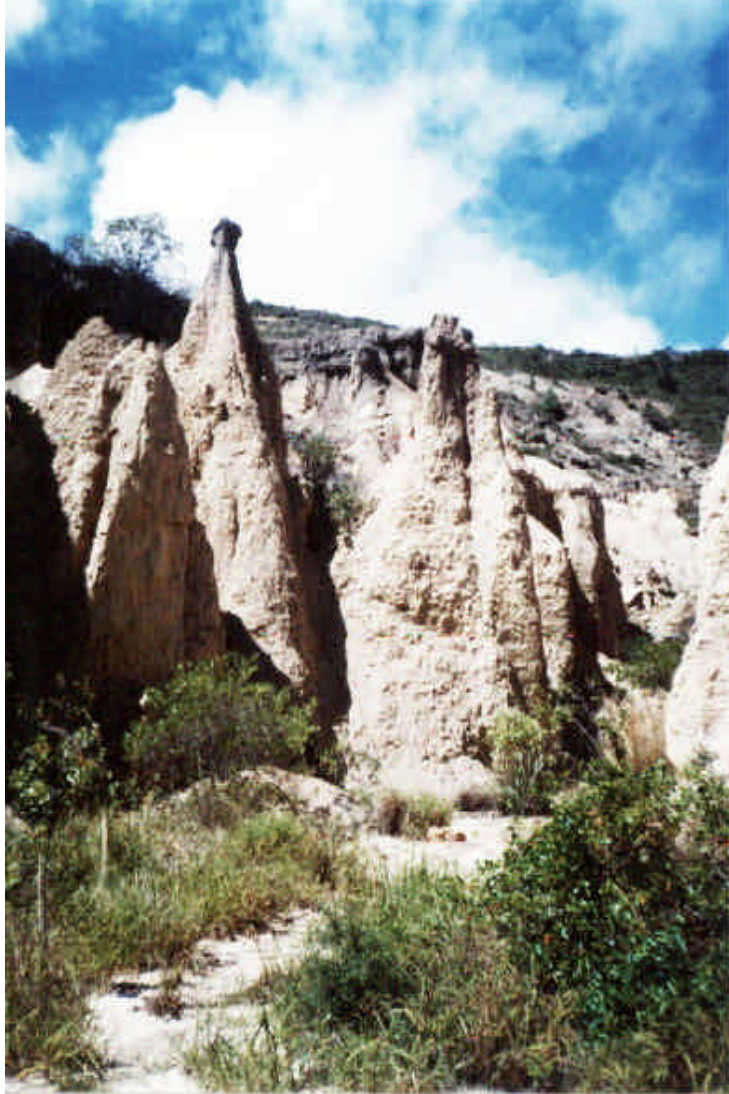
Fotografía 3. Estoraques en la Vereda Lluviosos. Expresión exótica de las erosión concentrada; Su paisaje es espectacular, con un desierto de torres y columnas labradas a lo largo del tiempo por la lluvia, el viento y el sol. El desarrollo del relieve se debe a la fácil meteorización y a la lluvia, que produce una erosión acelerada que forma esculturas de múltiples formas.

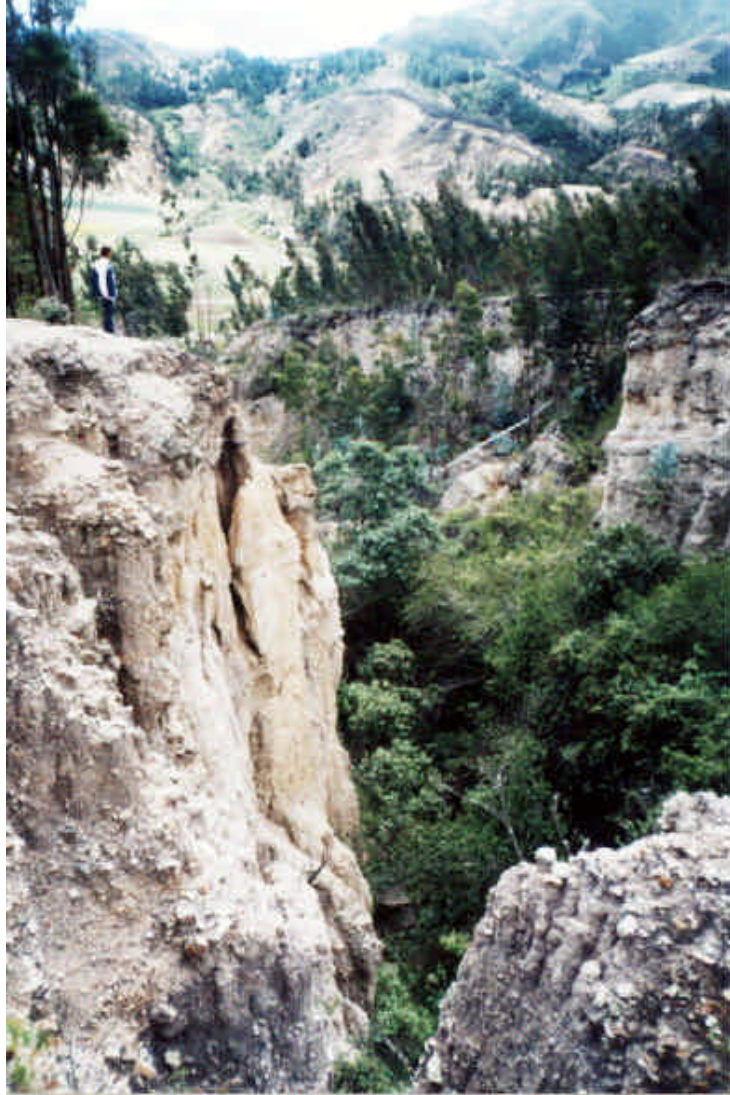
Fotografía 4. Cárcavas gigantes, Vereda Lluviosos, Quebrada San Joaquín. La formación de cárcavas, una forma grave de erosión del suelo, es un proceso geológico natural que puede verse acelerado por actividades del hombre como la deforestación, el sobrepastoreo y la explotación agrícola. La erosión afecta a la capacidad de absorción del suelo y añade sedimentos a las corrientes de agua. Nótese aquí la cobertura vegetal en el fondo de la cárcava: arbustales y árboles de diferente porte. Aguas arriba de este lugar existe una captación de agua denominada Siete de Agosto, aprovechando un caudal de 0,2 l/s para el casco urbano.

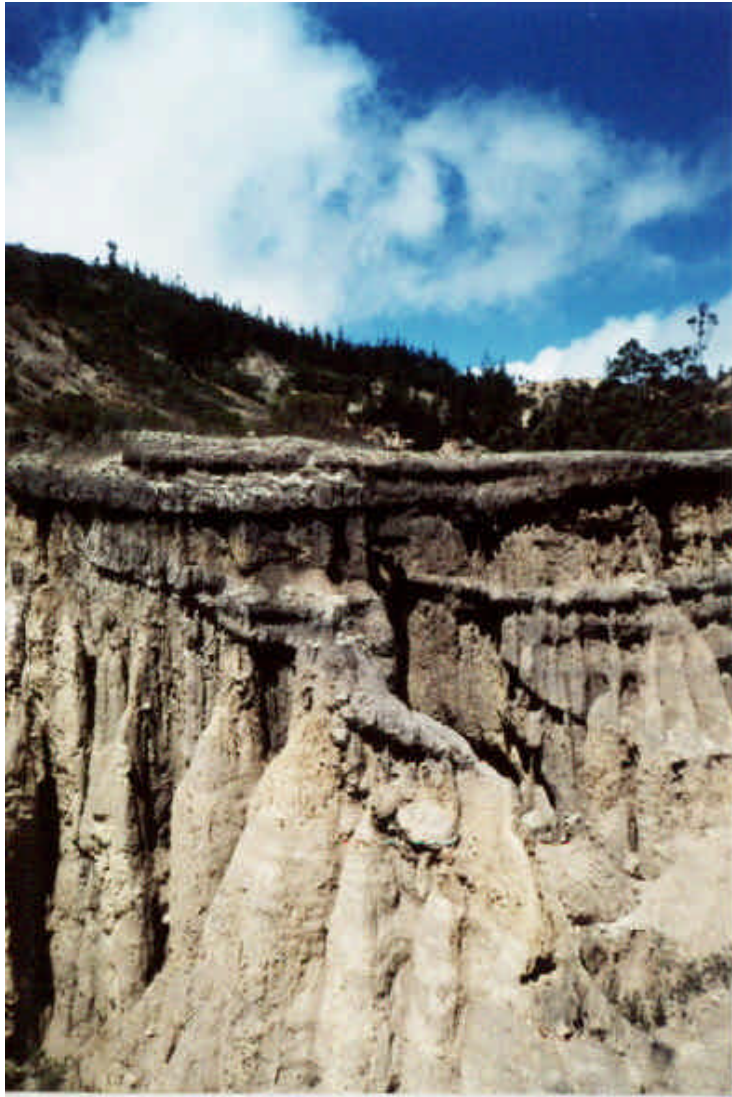
Fotografía 5. Algunos estoraques generados por erosión severa en rocas de la Formación Conejo (Kscn).

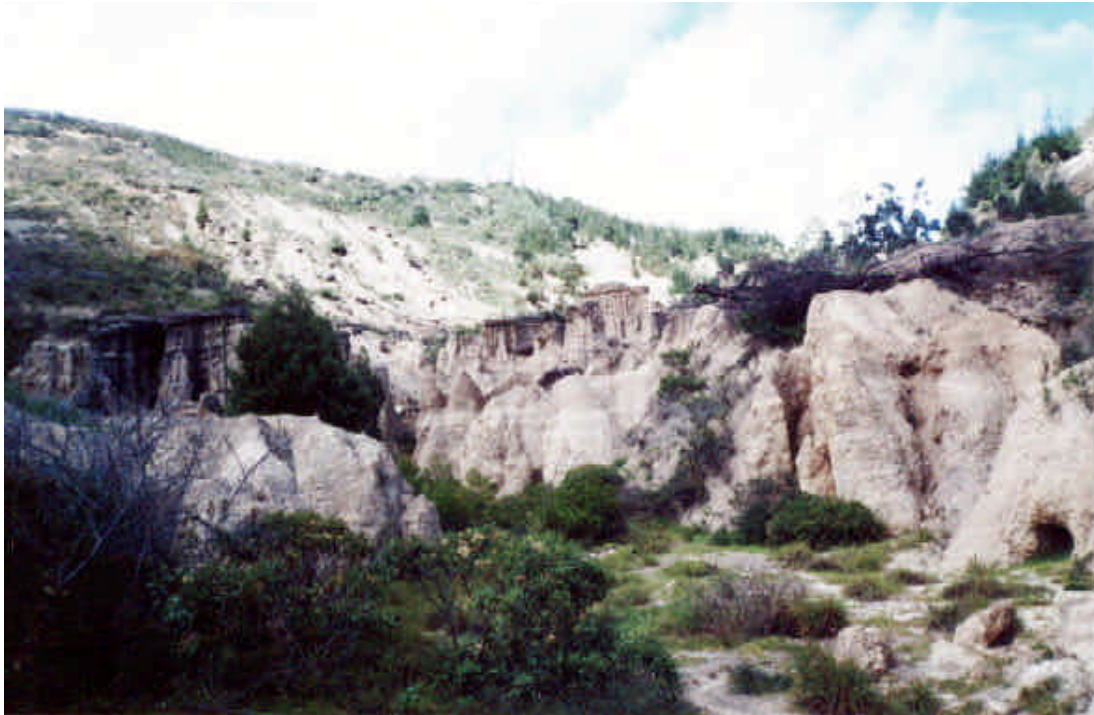
Fotografía 6. Aspecto general del cárcavamiento en Cucaita, Vereda Lluviosos. Proceso erosivo concentrado en surcos y cárcavas. Nótese como en el fondo de la cárcava se va generando una sucesión vegetal cuyo substrato es el sedimento allí acumulado.

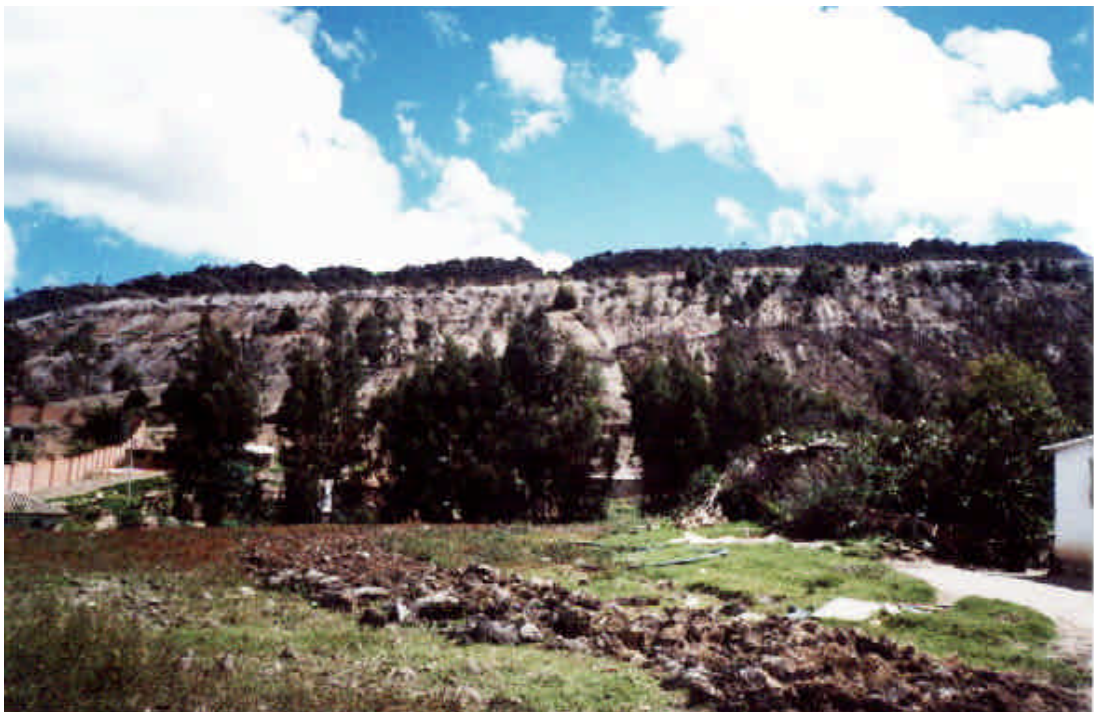
Fotografía 7. Frentes de roca de la Formación Conejo (Kscn), Loma Las Cruces o Peña Parida. Nótese la sucesión entre lodoltas, arcillolitas y areniscas deleznales, susceptibles a generar procesos erosivos concentrados.

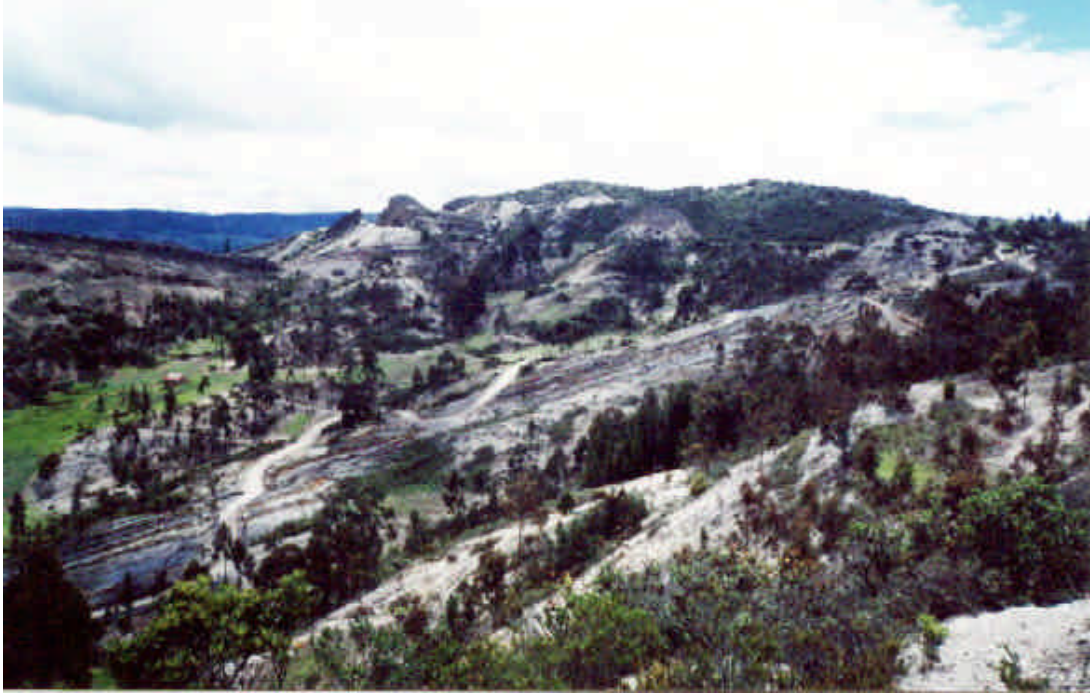
Fotografía 8. Vista general de la Vereda Cuesta en medio. Nótese el grado elevado de erosión y la cobertura vegetal representada en arbustales andinos y algunos bosques plantados de pino y eucalipto. Hacia el fondo de los valles es posible encontrar algunas praderas y cultivos.

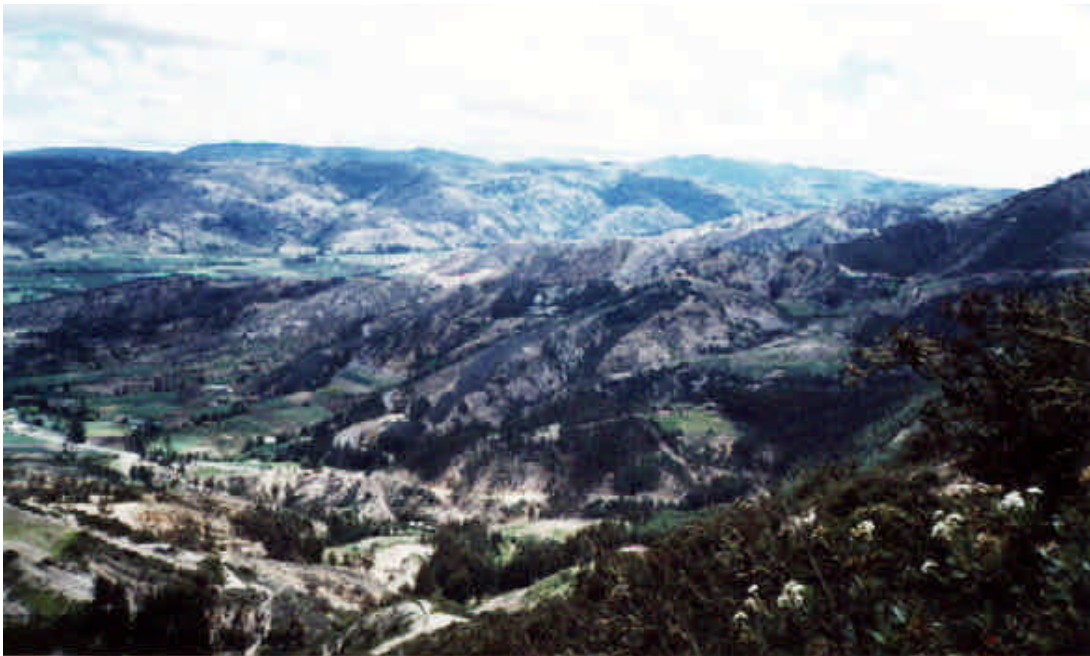
Fotografía 9. Aquí es posible apreciar el proceso de cárcavamiento típico en el área septentrional de Cucaita. Nótese además la variedad de cobertura vegetal y los cultivos en el valle.

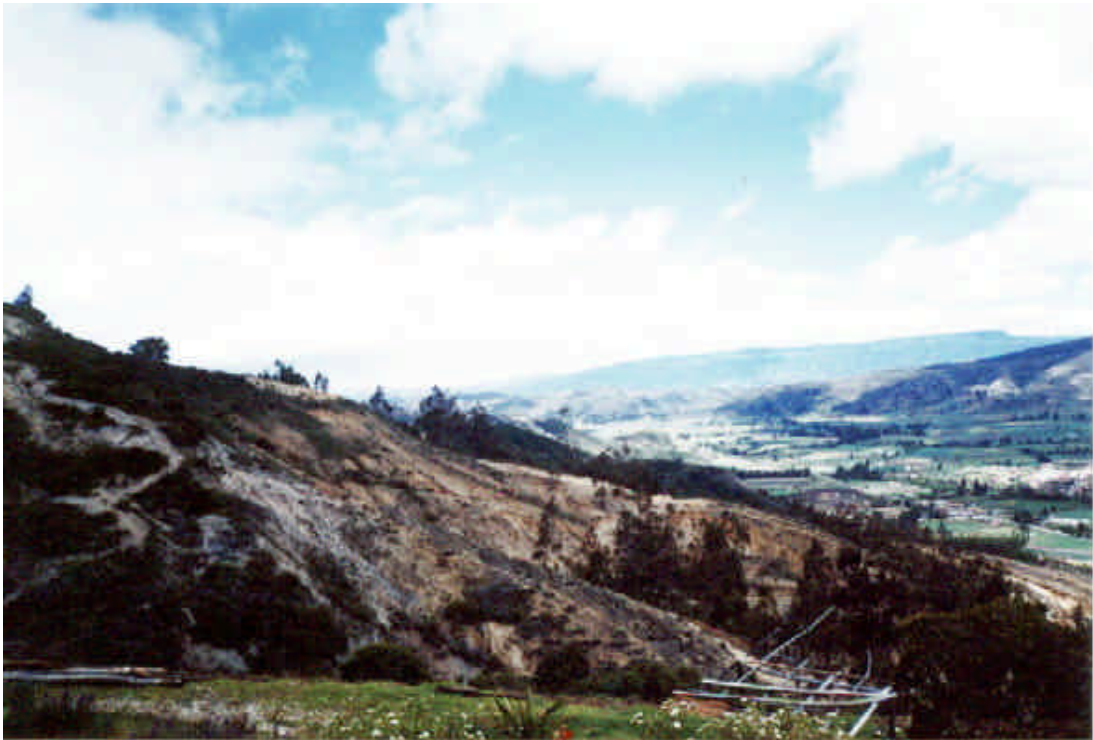
Fotografía 11. Detalle de la Vereda Chipacatá en donde se observan claramente los procesos erosivos y la cobertura vegetal representada especialmente por bosques plantados de pinos eucaliptos y acacias.

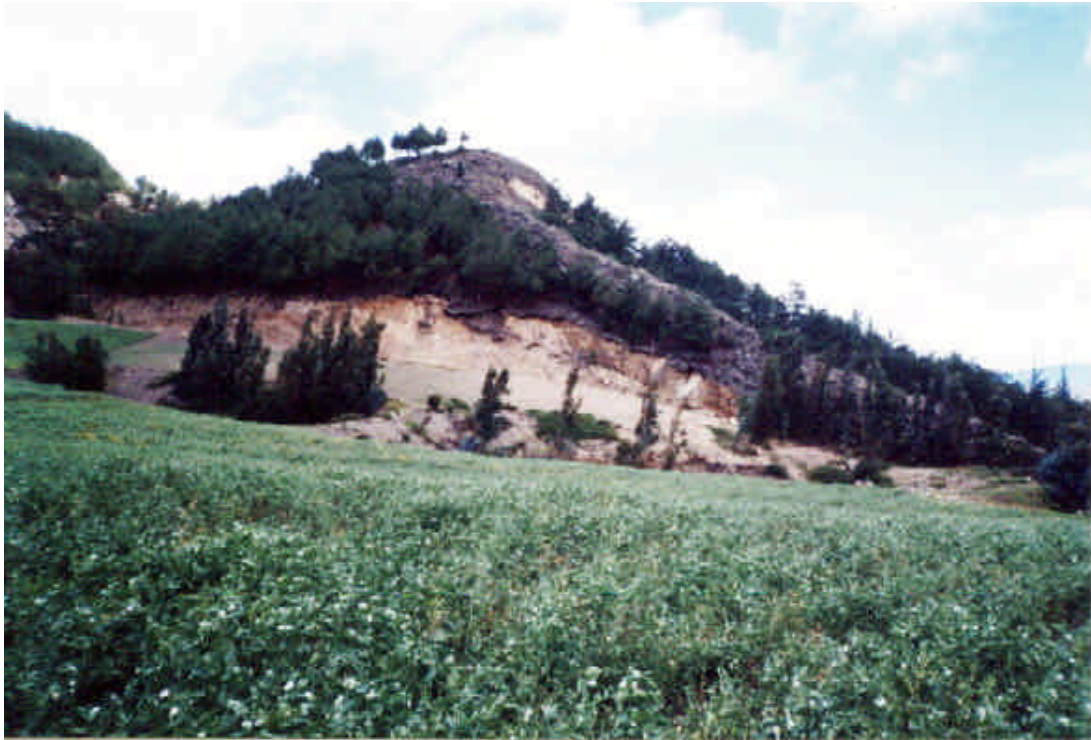
Fotografía 12. Aspectos geomorfológicos y cobertura vegetal en la Vereda Lluviosos: una colina cubierta por bosques plantados y algunos pastizales, con cresta redondeada y en cuyo pie se está generando un intenso proceso erosivo; luego un quiebre de pendiente que facilita la práctica de cultivos.

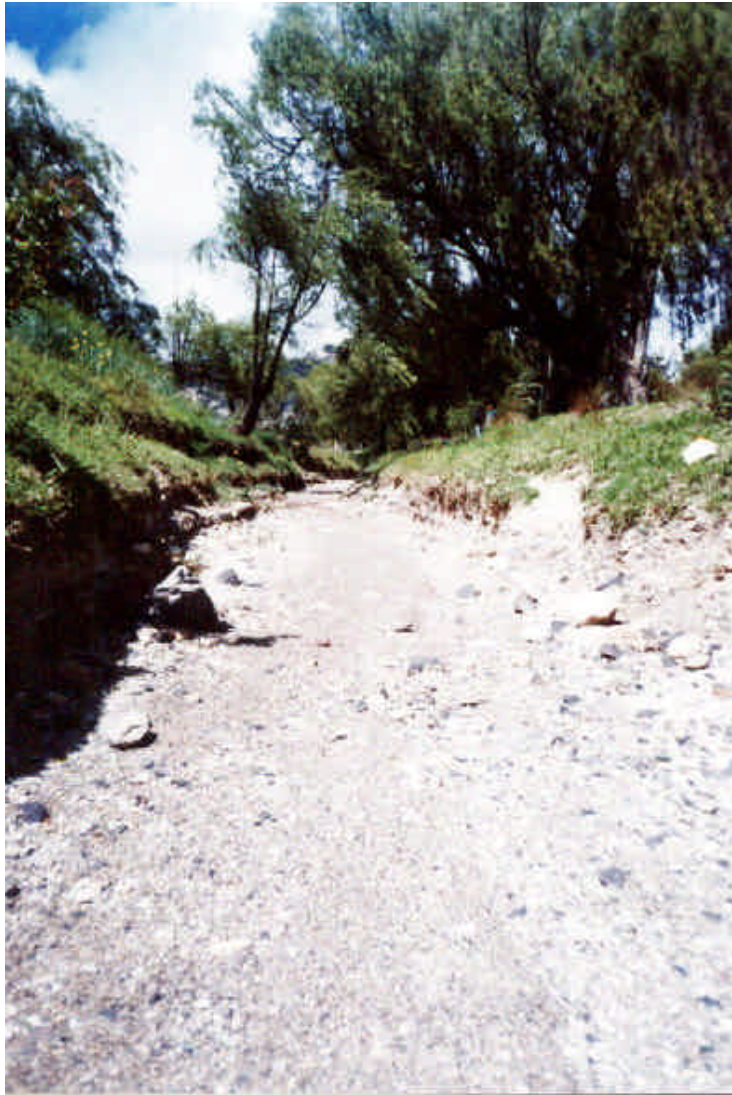
Fotografía 14. Cauce seco de la Quebrada Cuesta en medio. En general, la mayoría de los cauces de la zona septentrional de Cucaita presentan este aspecto: un curso excavado, cubierto de pequeños cantos redondeados fácilmente desintegrables, embebidos en una matriz arenosa. La mayor parte del año permanecen secos y a duras penas muestran evidencias de alguna crecida, ratificando su clasificación torrencial como baja a media.

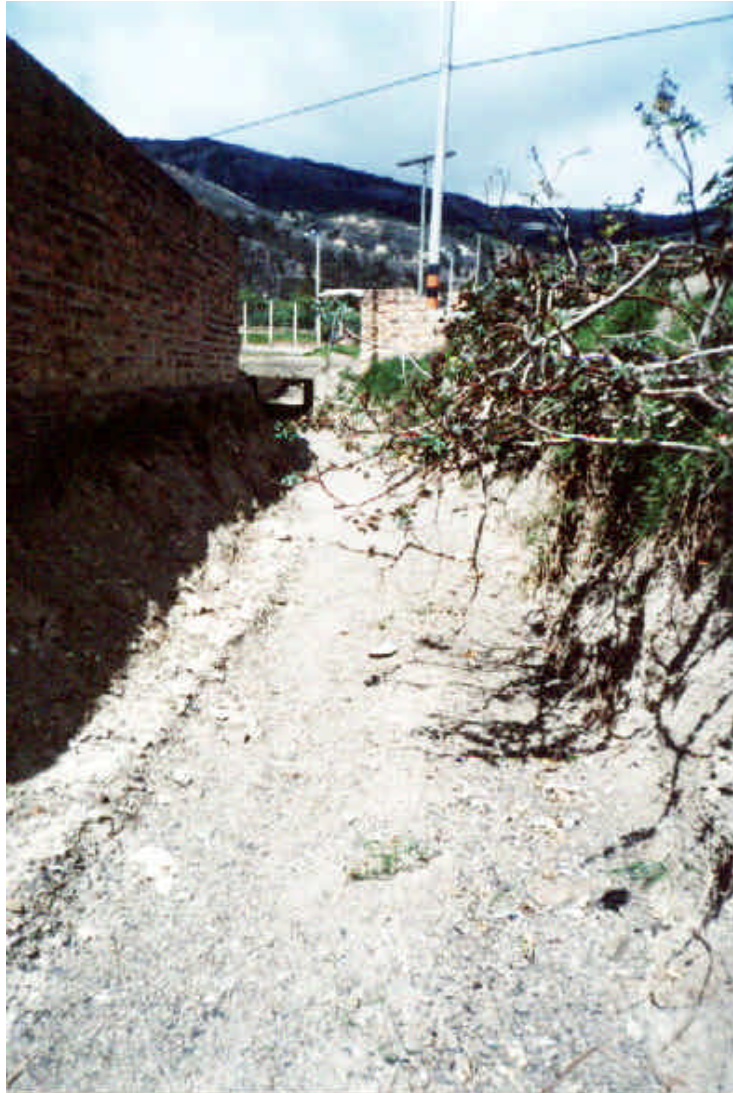
Fotografía 15. Otro de los cauces de las quebradas de la región septentrional de Cucaita. Éste atraviesa el casco urbano en donde se encuentra canalizado en un buen tramo.

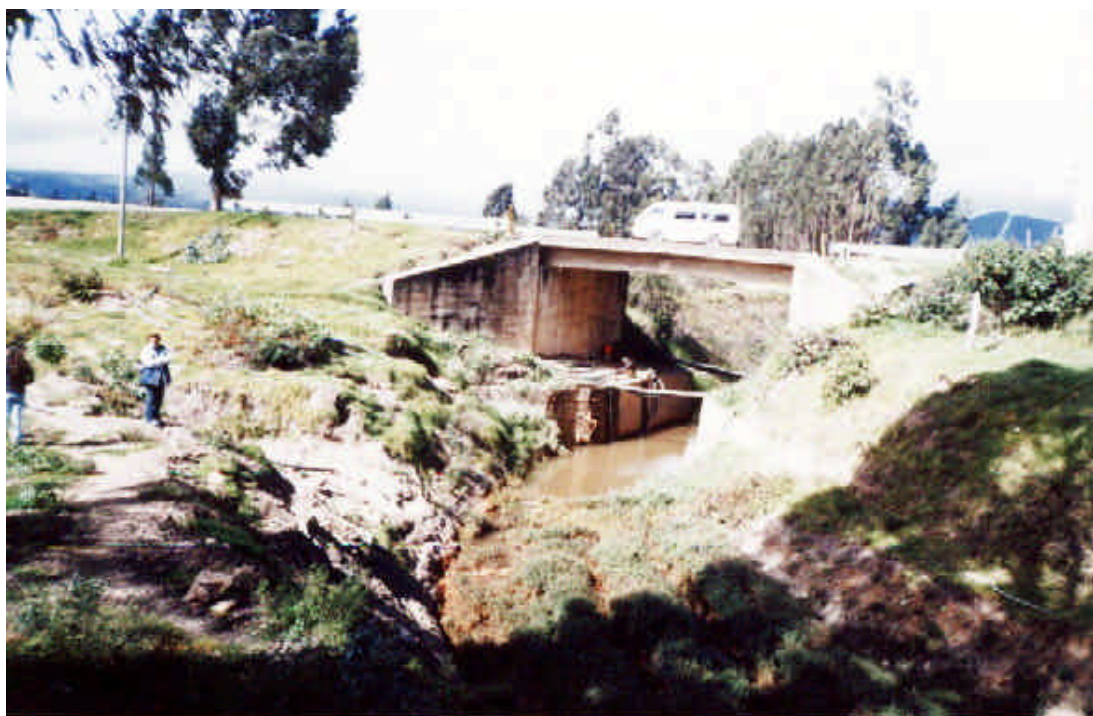
Fotografía 16. Puente Samacá. Aspecto general del Río Gachaneque a su paso por Cucaita: escaso caudal que se aprovecha al máximo para regadío de cultivos. Nótese las motobombas ubicada debajo del puente. Así mismo, la contaminación provocada por el excesivo uso de insumos agrícolas.

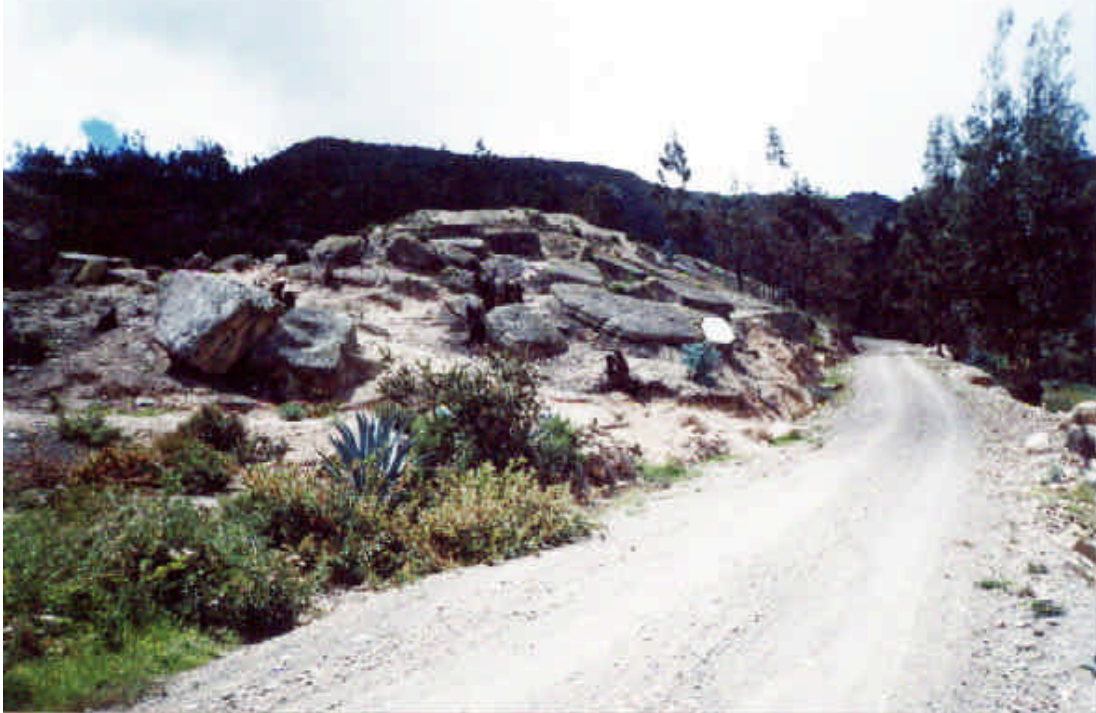
Fotografía 18. Bloques de arenisca producidos por la erosión diferencial, observables en la Vereda Lluviosos, vía a la Vereda Pijaos.

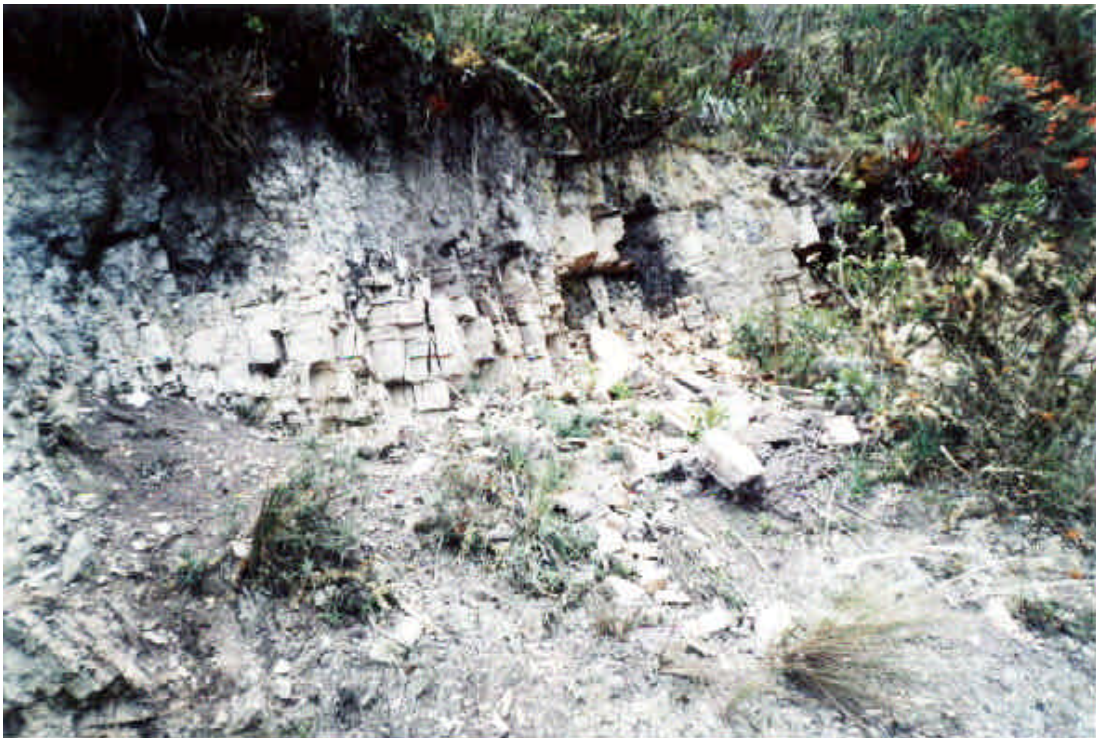
Fotografía 19. Por la misma vía, algunas rocas lidíticas de la Formación Plaeners (Ksgp) con su característico fracturamiento prismático. Nótese la cobertura vegetal representada por arbustales andinos.

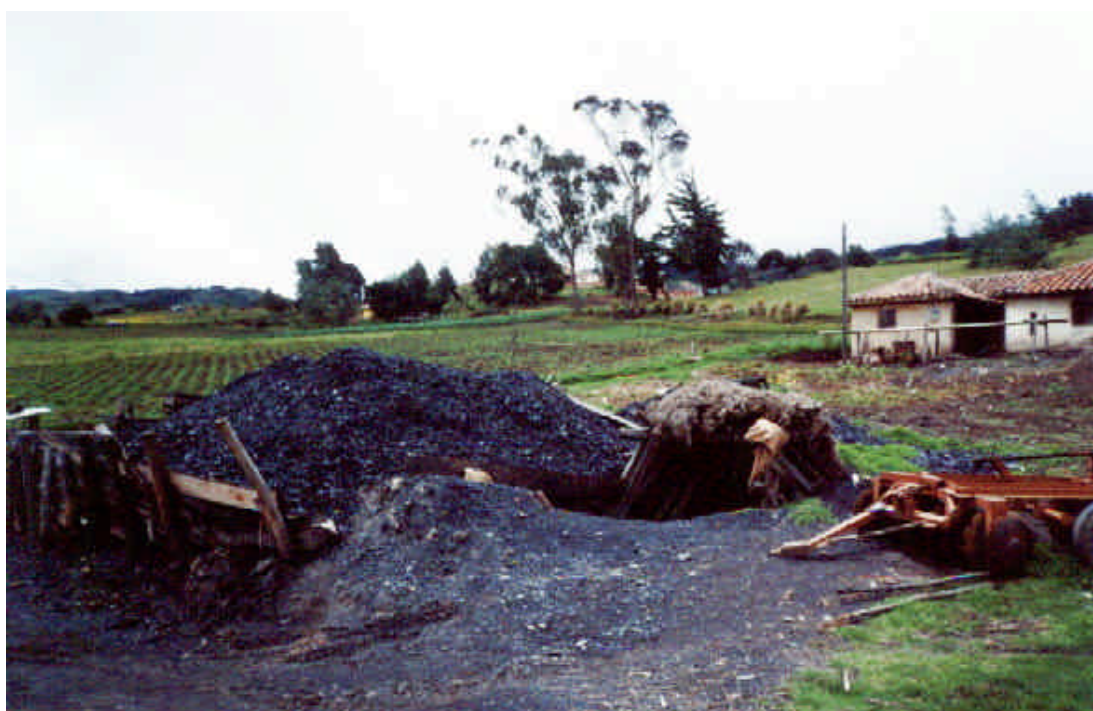
Fotografía 21. Explotación minera en la Vereda Pijaos. Nótese aquí una mina subterránea de carbón que explota los mantos de la Formación Guaduas (TKg). Ésta es minería artesanal de muy baja productividad. Prácticamente la mina se encuentra en la patio de la casa.

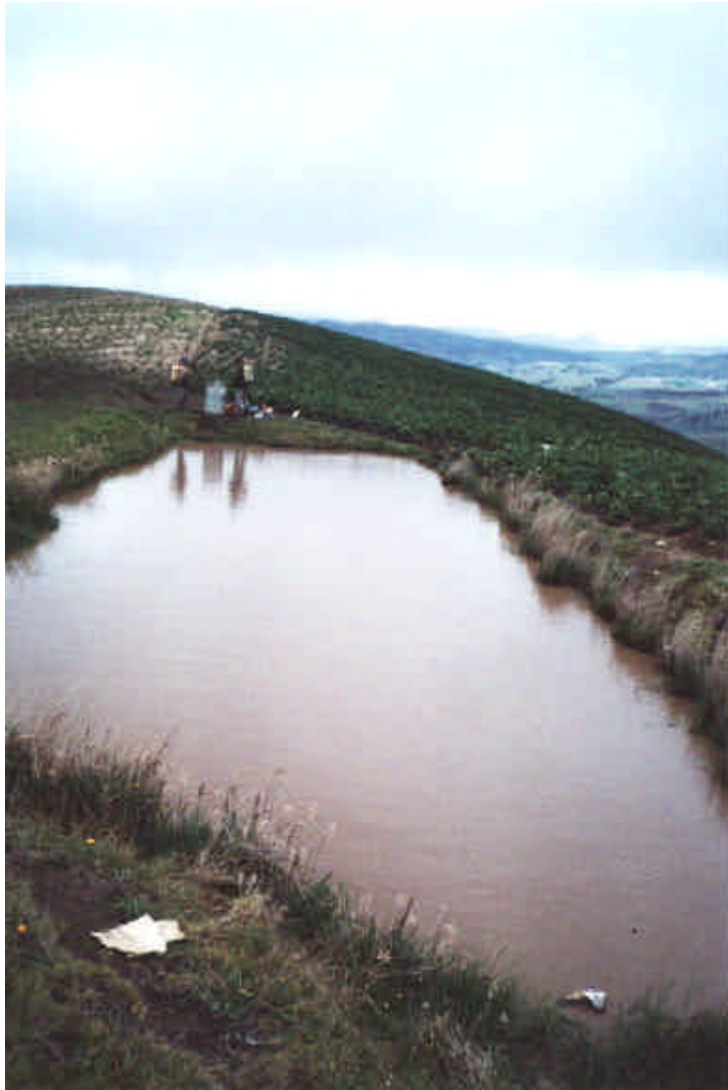
Fotografía 26. Uso generalizado de las fuentes de abastecimiento de agua (reservorios, nacimientos, cauces, etc.) para regadío de cultivos en la Vereda Pijaos. La contaminación con productos químicos y sus envases afecta la salud de los habitantes de la vereda

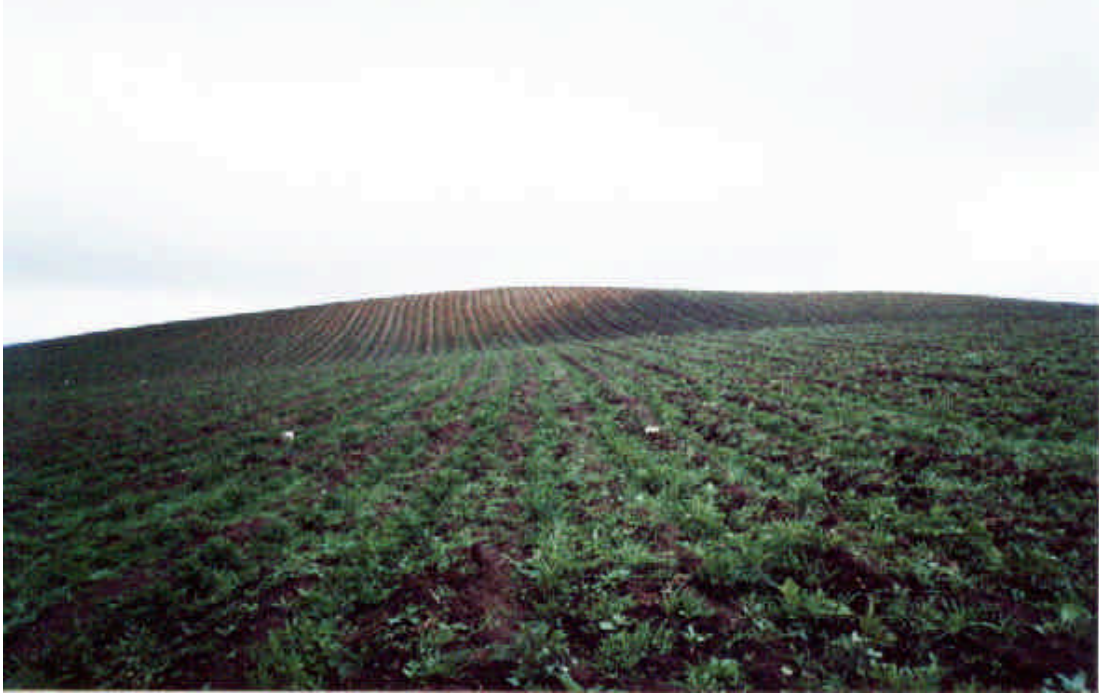
Fotografía 27. Cultivos en la Vereda Pijaos. Nótese los surcos hechos en dirección de la pendiente que pueden generar desgaste acelerado del suelo.

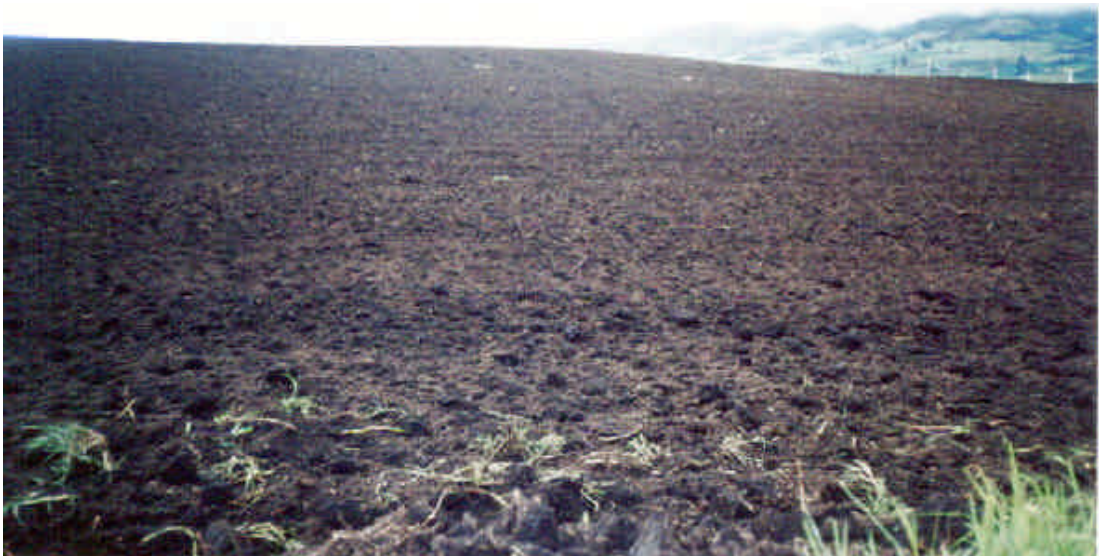
Fotografía 28. Otro aspecto de la preparación de los suelos para cultivo en la Vereda Pijaos. La excesiva mecanización de los suelos para cultivos puede transformarlos en suelos degradados por el empleo de malas técnicas en su preparación.
