1 EL PERFIL SOCIOCULTURAL Y LA INFRAESTRUCTURA

1.6 SERVICIOS PUBLICOS

1.6.1 ACUEDUCTO

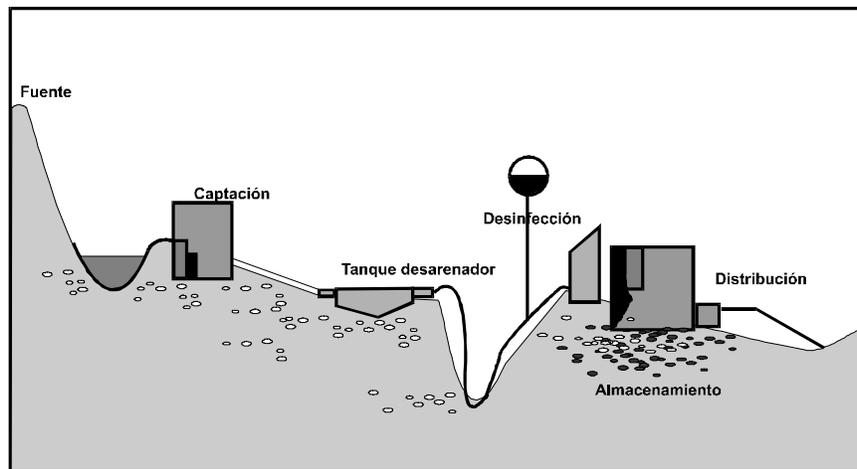
Figura 1-37 Esquema del acueducto por gravedad del Municipio de Alpujarra

Comprende las tuberías que a partir del tanque de almacenamiento distribuyen el agua a los diferentes puntos de consumo. La longitud total de las redes es de 9.8 kilómetros y el material es de PVC.

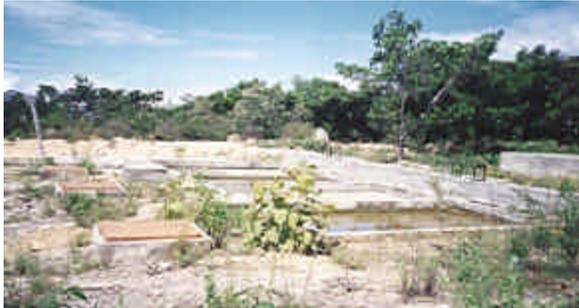
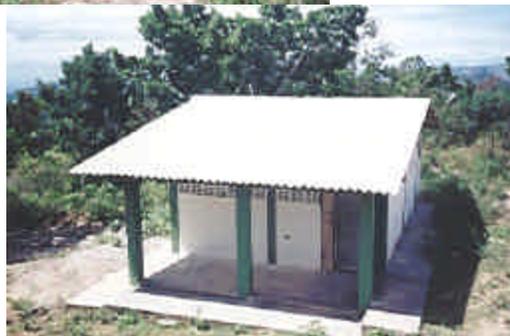
Fotos 1-104 y 1-105 Planta de tratamiento y su caseta aledaña

En el municipio existe la planta de tratamiento por filtración lenta en arena, proceso que consiste en purificar el agua haciéndola pasar a través de la arena fina. Actualmente se terminó su construcción y fue puesta en funcionamiento en el mes de agosto de 2001. Lastimosamente el agua tratada actualmente cubre solo el 50% del área urbana

Para enfrentar esta problemática se terminó la construcción de la Planta de Tratamiento de agua potable, sin embargo solo está conectado el 50% del área por lo cual el restante aún padece problemas de calidad.

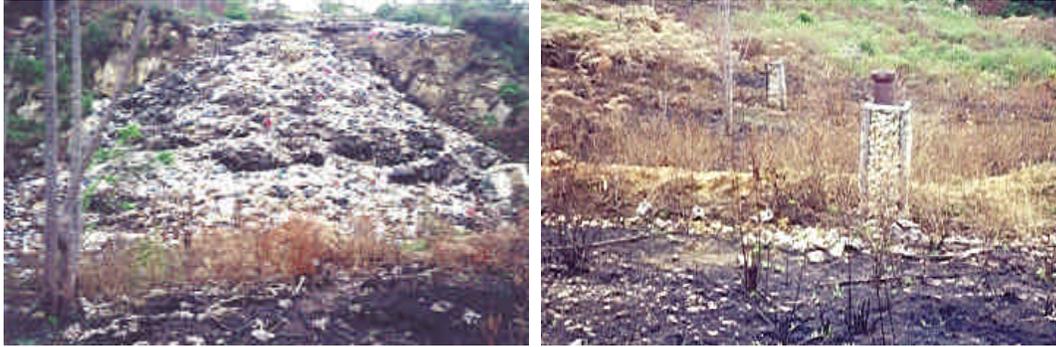
Foto 1-113 y 1-114 El "relleno sanitario" de Alpujarra; a la derecha desfogue de gases

urbano por la vía que conduce a la vereda El Achiral. Allí no se realiza ningún tipo de tratamiento, proliferando la presencia de vectores y de gallinazos. El cementerio es un sitio escogido para la disposición de los residuos orgánicos peligrosos del hospital como la placenta y otros órganos.

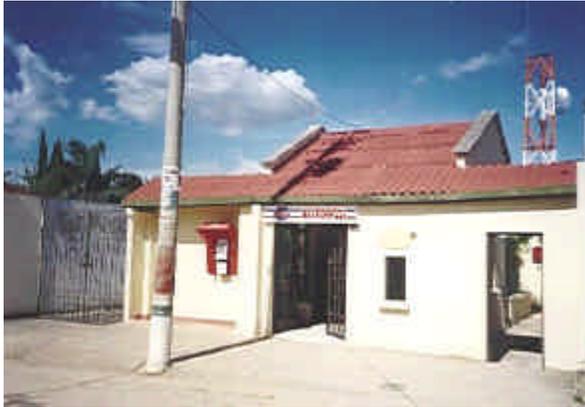
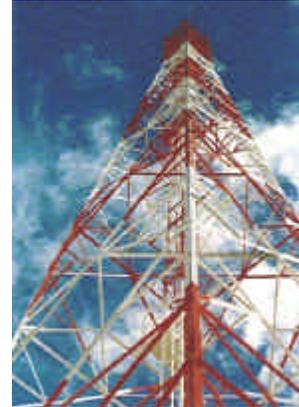
Foto 1-115 y 1-1116. SAI cabecera y torre de telecomunicaciones en la cuchilla Altamizal

En el municipio de Alpujarra funcionan El SAI de la cabecera municipal y el de la inspección de policía de La Arada.

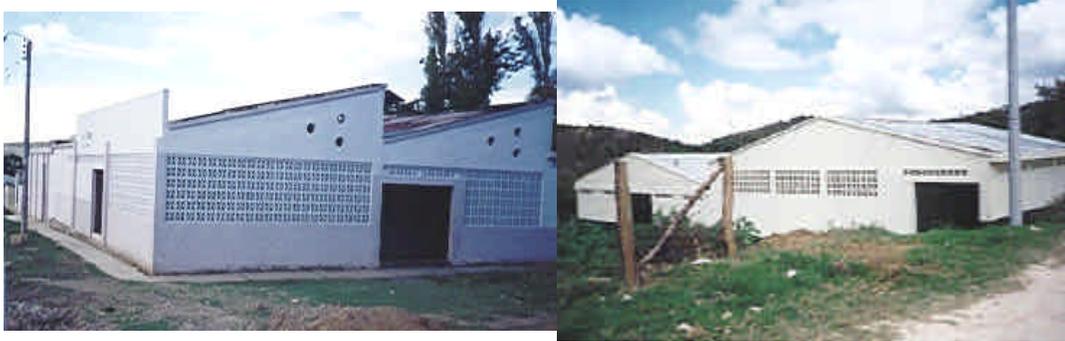
Fotos 1-121 y 1-122 Mataderos cabecera Municipal y centro poblado de La Arada

La infraestructura física de los mataderos es deficiente.

Por no darle ningún tipo de tratamiento a los residuos sólidos del matadero, se está incumpliendo con lo dispuesto en el Decreto 2278 de 1982 y 1036 de 1991, pues los residuos provenientes de los corrales, del desprendimiento de miembros, faenado, al igual que tiras de carne, pedazos de huesos, vísceras, pelos y desechos de estiércol, son depositados a cielo abierto generando malos olores, proliferación de vectores, aves de rapiña, perros, roedores e insectos, que deterioran el paisaje y atentan contra la salud pública.

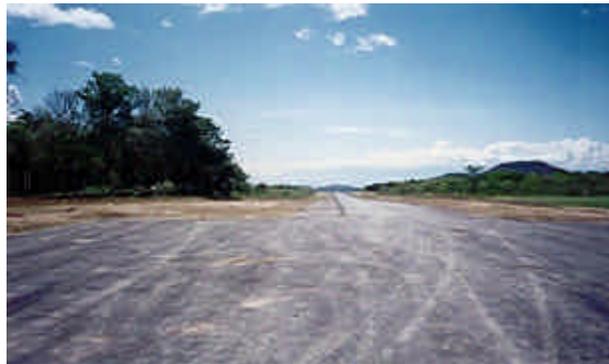
Foto 1-131 La Pista de aterrizaje

Alpujarra dispone de una pista de aterrizaje para naves pequeñas, con una longitud de 530m., un ancho de pista de 15 m; los 6 m centrales se encuentran pavimentados y los 4,5 m al lado y lado se encuentran en afirmado, funcionando como franja de seguridad inmediata.
