1. INTRODUCCIÓN

Título 3

La Zonificación de Amenazas Naturales

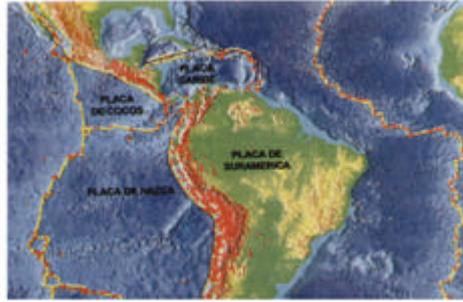
FIGURA No. 94 Localización Tectónica de Colombia

La Figura No. 94 muestra la ubicación de Colombia respecto al sistema sismotectónico del continente suramericano.

La zona de choque entre placas es lenta conociéndose que la placa de Nazca se desplaza a una velocidad de 7 cm/año hacia el Este con respecto a la placa Suramericana. Por su parte la placa del Caribe se desplaza a una velocidad de 1 a 2 cm por año en dirección E-SE con respecto a la Suramericana. La interacción entre estas tres placas es de carácter tridimensional generando fallamientos de direcciones y sentidos variables.

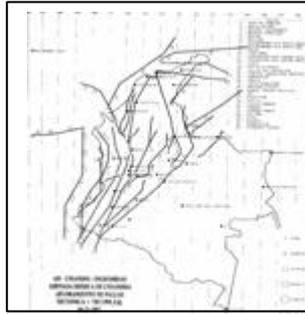
Fuente: Estudio General de Amenaza Sísmica de Colombia, 1.996
FIGURA No. 95 Sistemas de Fallamiento en Colombia

La dirección de las Cordilleras Central, Oriental y Occidental coinciden con el Sistema de fallamiento Regional Norte-Sur. En la figura No. 95 se presenta el sistema de fallamiento general de Colombia.

En el Departamento del Cauca los principales sistemas de fallamiento son: Cauca – Patía y el Sistema de El Romeral al oriente. La Geología estructural se ha estudiado gracias a las investigaciones que se han realizado en Colombia en las áreas de minería, petróleo, los proyectos Hidroeléctricos y el Ingeominas.

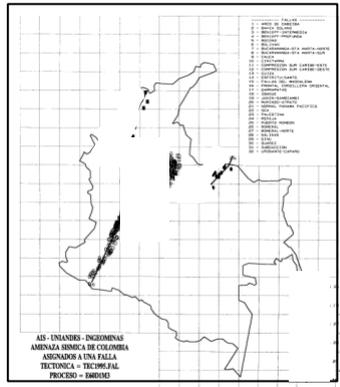
Fuente: Estudio General de Amenaza Sísmica de Colombia, 1.996
FIGURA No. 97 Amenaza Sísmica Asignada a la Falla de Romeral

- Falla Romeral: Tectónicamente es la estructura más importante que atraviesa al País de Sur a Norte. El sismo que destruyó a Popayán el 31 de Marzo de 1983 se debió a la actividad de la Falla Rosas – Julumito que hace parte del Sistema Romeral. Los parámetros de sismicidad, el tipo de fallamiento y su posición entre la subducción y la falla frontal de la Cordillera Oriental, indican que la magnitud última posible para esta falla es del orden de 7.6 en la escala Ms. En la figura No. 97 se muestra la amenaza sísmica asociada a la falla de Romeral.
