## 6.1 HISTORIA

### 6.1.3 DELIMITACION DEL AREA URBANA

## **6.2 CARACTERIZACION BIOFISICA**

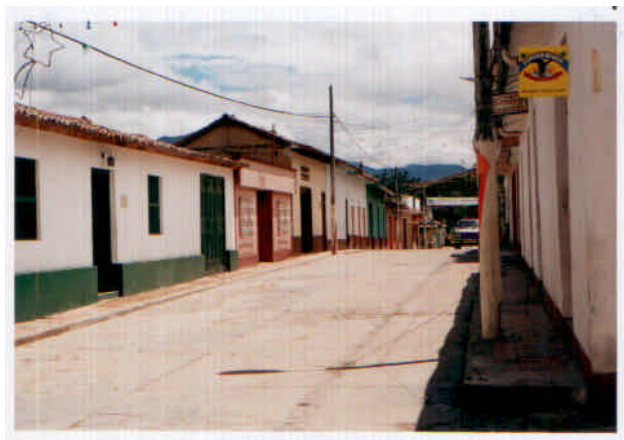
Foto No 3

Predominan los muros construidos en ladrillo con un 65.88%, estando los demás en adobe que representan el 32.88%. Para los techos se utiliza gran variedad de materiales de los cuales predomina la teja de barro con un 26.87%. En los pisos sobresalen los construidos en baldosín y en concreto con una participación del 55.79% y el 38.4% respectivamente.

Respecto a la especialización de los espacios con el ideal que para cada función se use un espacio, especialmente los destinados a la cocina y el baño, se observó que el 95.7% de las viviendas cuentan con un espacio definido para cocinar, de éstas el 88% usan gas y las demás conservan otros sistemas de cocción como la leña. Igualmente se observó que sólo cuentan con el servicio de agua con lavaplatos el 82.05%. **(Ver foto 3)**.

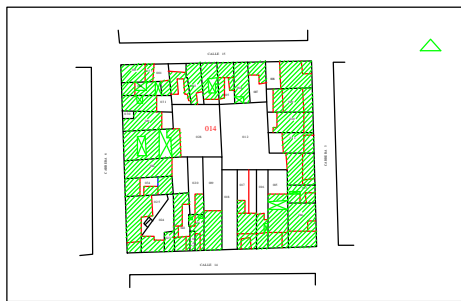
No obstante, el índice varía de acuerdo con el grado de consolidación de cada barrio y manzana. Así, en los barrios más antiguos, en la zona consolidada, la densidad promedio por manzana es del 58.10, contándose como máximo una ocupación del 65.57% (Mz. 28). En estos mismos barrios en las manzanas que aún están en proceso de consolidación, la densidad promedio es de 20.7%, lo que permite visualizar una oferta de áreas disponibles para vivienda en estos sectores.

Manzana consolidada  
(El Contenido)

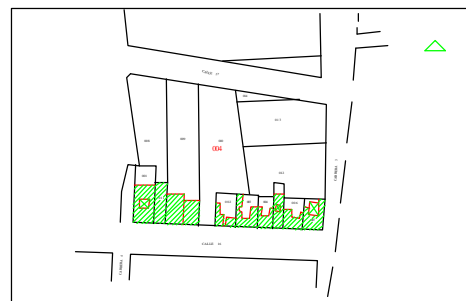
Manzana en proceso de consolidación  
(Santa Lucía)

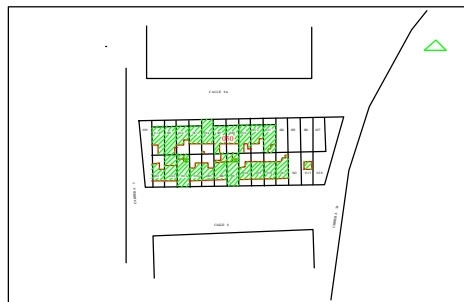
Por otra parte, en los barrios nuevos, la densidad de ocupación promedio es del 14.6%, explicada por la incorporación de recientes zonas al perímetro urbano. Sin embargo, la tipología de manzana utilizada en aquellos lotes de vivienda de interés social presenta densidades alrededor del 40% sin haberse consolidado en su totalidad y en donde se pronostica una ocupación similar a la máxima actual del

Manzana en consolidación  
VIS (Santa Rita)

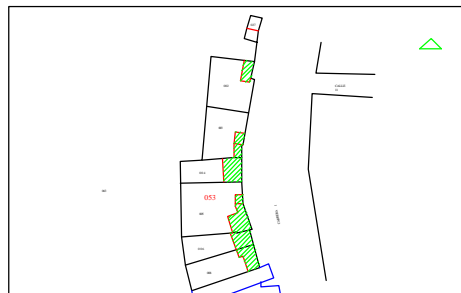
Por otra parte se han generado nuevos asentamientos a lo largo de las vías que comunican la cabecera con los corregimientos generando estructuras lineales que no responden al tipo de manzaneo. En éstas, su densidad promedio está por debajo del 20%, tomando como referencia el predio en vez de la manzana.

Manzana en consolidación  
Generación borde vial (El Mirador)

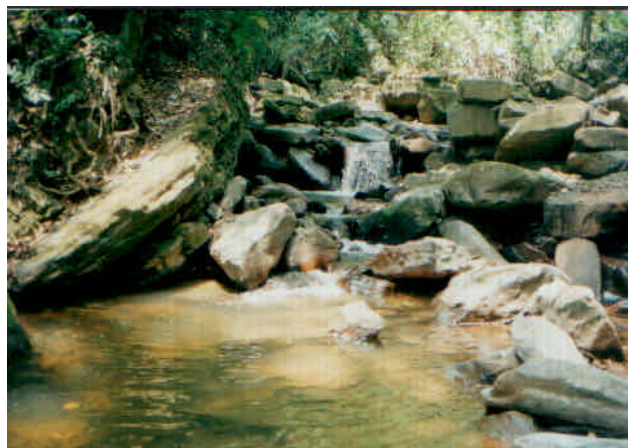
Foto No. 4

La quebrada denominada “Los Remansos”, es la fuente que abastece el acueducto de la cabecera Municipal de Toledo. (Ver foto 4).

- ◆ **Estado de la Cuenca Abastecedora:** Se identifican eventos o sucesos que afectan la fuente y la corriente de agua en la quebrada de los Remansos que actualmente se presentan, a saber:

La pronunciada pendiente de los predios colindantes con la quebrada, hace que se presente también contaminación por residuos sólidos, producto de los excrementos del ganado que en ellas pacen, los cuales ruedan hasta la fuente por efectos de la lluvia.

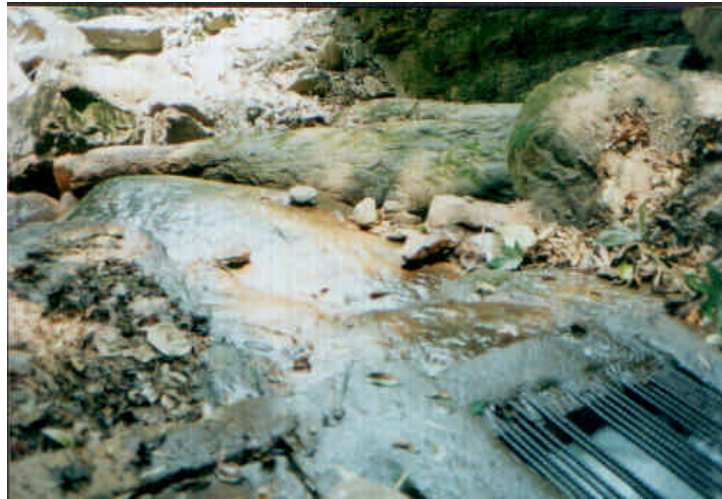
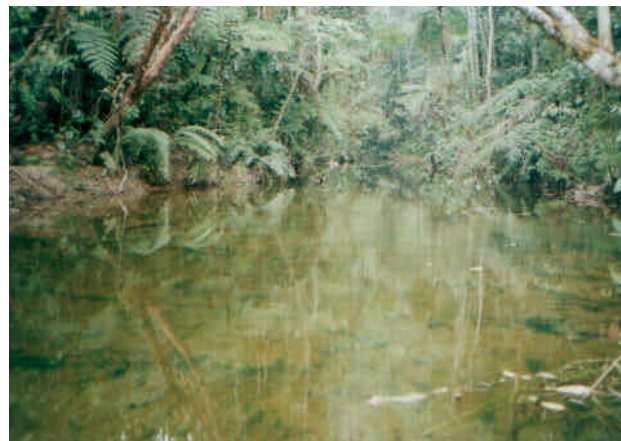
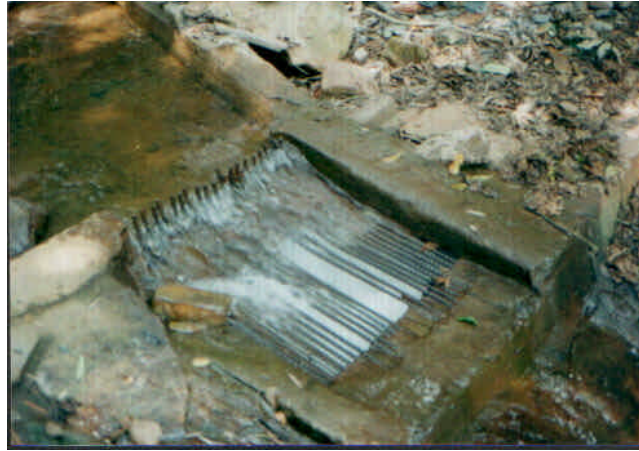
Foto No. 5

**Capacidad de la Fuente:** El potencial hídrico en la fuente Los Remansos y su continuidad se han visto disminuidos debido a la deforestación acelerada en algunos predios aguas arriba. El caudal aforado oscila entre 115 a 190 lps, aunque en épocas de verano muy marcadas, el caudal llega a niveles inferiores. (Ver foto 5,6,7).

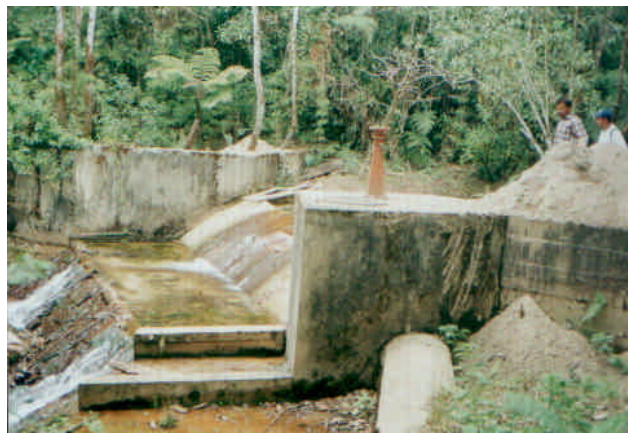
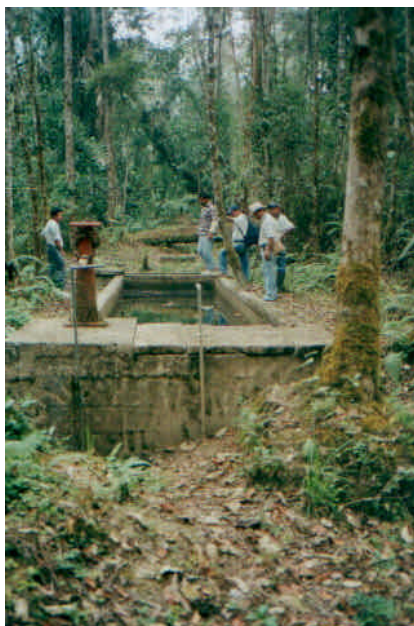
Foto No. 8

**Usos de la Fuente:** Además de ser abastecedora para el acueducto del Municipio de Toledo, se utiliza asimismo para abastecer otros acueductos rurales y de aprovechamiento agropecuario (minidistritos de riego). Es importante anotar que la captación o boca toma para éstos últimos, se hace aguas arriba del acueducto del Municipio, lo que disminuye la capacidad y la calidad del agua, haciéndola insuficiente para abastecer adecuadamente la población actual. (Ver foto 8,9).

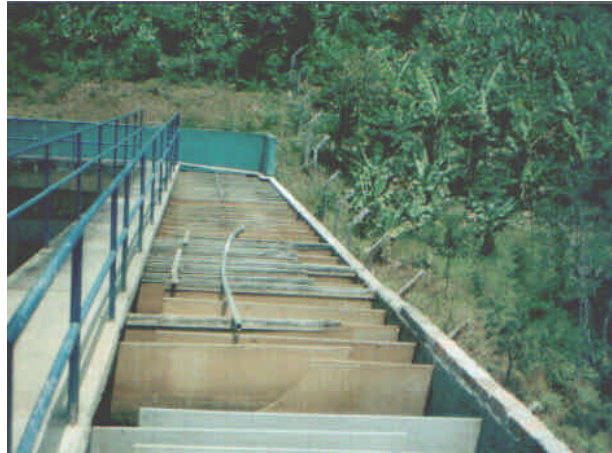
Foto No. 10

**Floculación:** Cuenta con un floculador hidráulico de flujo horizontal, que se encuentra en muy mal estado de conservación. (**Ver foto 1 0**).

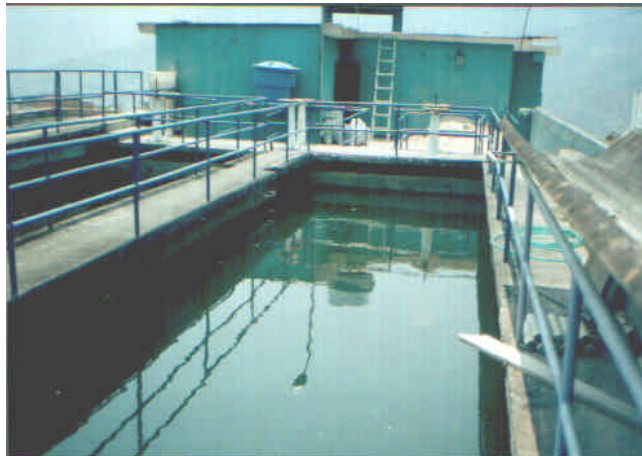
Foto No. 11

**Sedimentación:** Existen dos sedimentadores con capacidad para 133.56m<sup>3</sup> de volumen y 28.54 lps. (**Ver foto 11**).

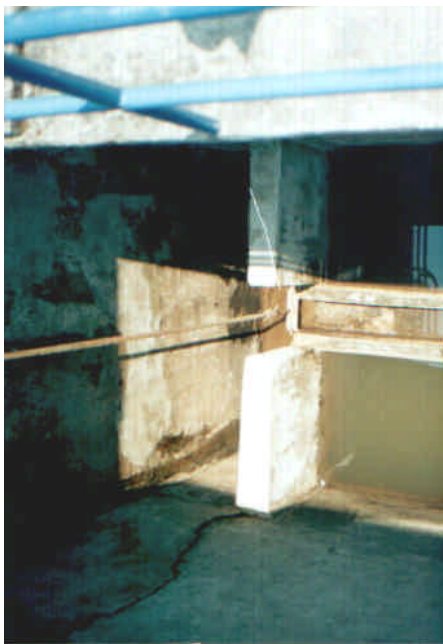
Foto No. 12.

**Filtración y desinfección:** Existen tres filtros que están conformados por lechos de arena y grava con un espesor total de 0.70. El agua filtrada es conducida mediante tres salidas de tubería de hierro galvanizado de 8" al tanque de almacenamiento de la planta con capacidad para 88.70m<sup>3</sup> en dos compartimentos. En este tanque se efectúa la desinfección sin Cloro. **(Ver foto 12).**

Su funcionamiento es intermitente debido a las fallas de algunos de los equipos de dosificación de químicos y por falta de mantenimiento del sistema.

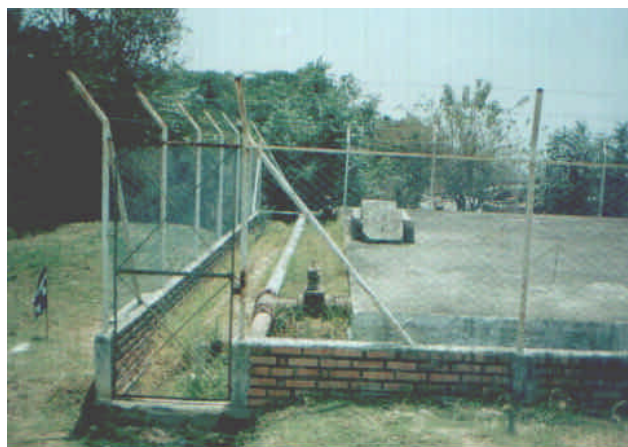
Foto No. 13

Con el objeto de atender la demanda de la población en horas de máximo consumo se almacena el agua en dos (2) tanques que aseguran la presión mínima requerida en la red de distribución; los tanques se construyeron con sus respectivos componentes: rebose, desagüe, tubería de ventilación, cámara de válvulas, paso directo y tapa; sin embargo, las válvulas de salida se encuentran completamente inutilizadas, debido a la falta de mantenimiento. (Ver foto 13).

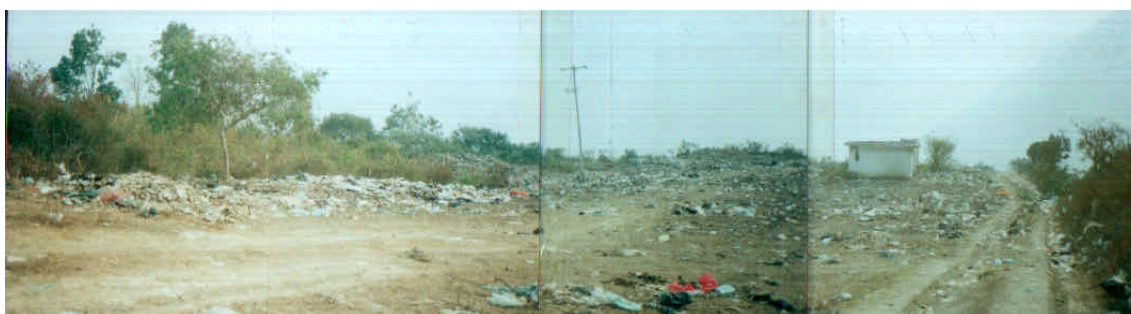
La disposición final de las basuras recolectadas se hace en un altísimo porcentaje a campo abierto, y otras pocas se queman; el Botadero donde se depositan los residuos se encuentra en un terreno localizado al sur del casco urbano, en la vía que conduce a la Vereda de Román, el cual no reúne las características adecuadas para esta clase de usos, ni es tratado técnicamente para su disposición final como relleno sanitario. (Ver foto 14).

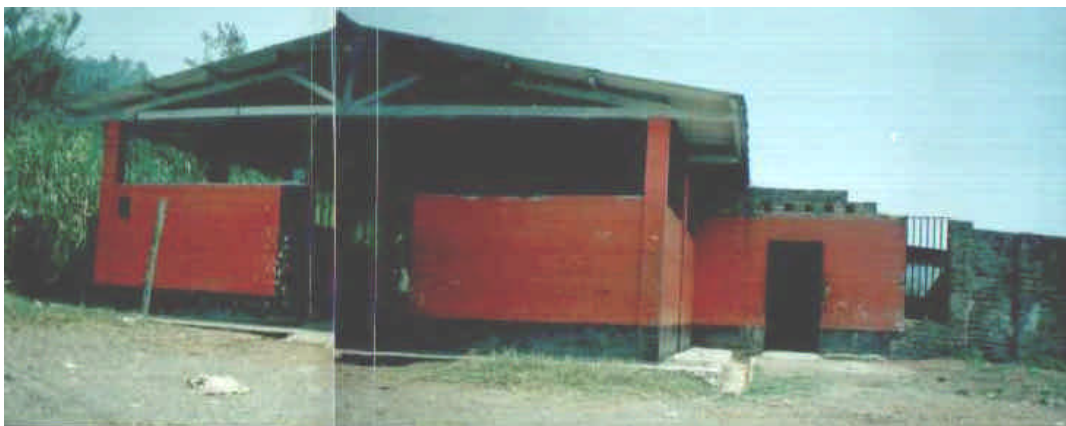
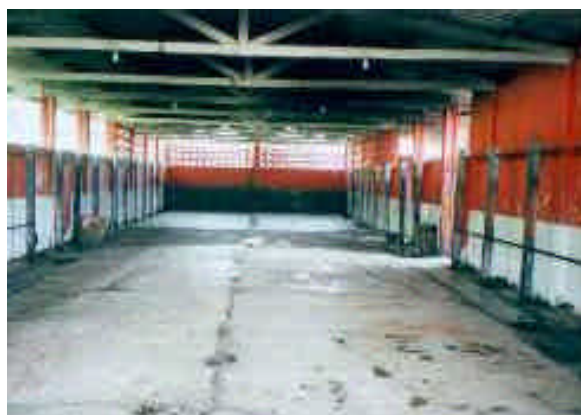
Foto No. 15

El sacrificio del ganado se hace en condiciones antihigiénicas, no se ha implementado un programa integral de control de ante y post-mortem, con el fin de garantizar la salubridad de los consumidores; el transporte de la carne a los expendios se hace en vehículos de tracción animal y humana, sistema no apropiado debido a la falta de protección del producto y por ende la contaminación del mismo.

Actualmente se sacrifican en promedio mensual 100 bovinos y 40 porcinos, cuyo producto se vende al público en establecimientos (expendios de carne) de propiedad de particulares bajo la supervisión sanitaria de la Oficina de Saneamiento del Hospital y en la plaza que reúne las condiciones sanitarias para este fin; el matadero fue construido por el Municipio y funciona de acuerdo con los turnos programados. **(Ver foto 15,16).**
