7.1 HISTORIA

7.2 CARACTERIZACION BIOFISICA

7.6 SERVICIOS PUBLICOS DOMICILIARIOS

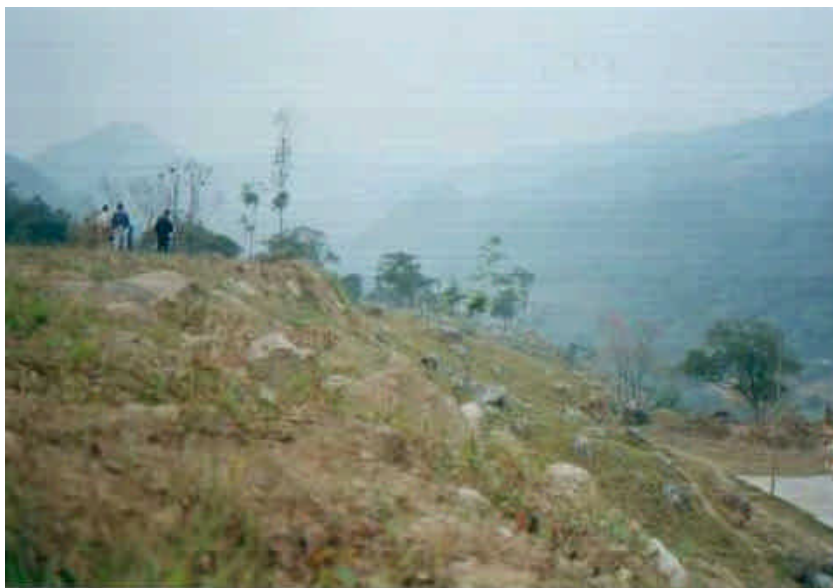
Foto No. 17

MQPe1 Suelos de relieve fuertemente quebrado, pendientes entre 25 y 50% y erosión ligera. **(Ver foto 17).**

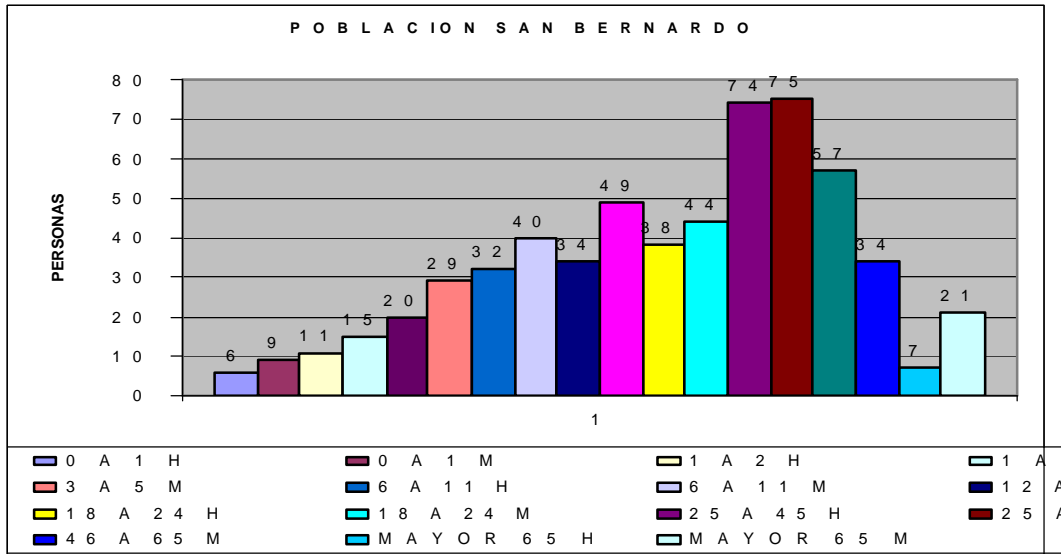
Figura No 18 Población de San Bernardo

Teniendo como base la participación por sexos y grupos etáreos arrojada por cifra oficiales del censo de 1993, como podemos ver en la gráfica poblacional del centro poblado de San Bernardo, se puede definir de conformidad con las encuestas del Esquema de Ordenamiento Territorial, las proyecciones del DANE y la información del SISBEN, la población para el año 2000 es de 595 habitantes, con un crecimiento de 333, al año 2010 la población se considera en 928 habitantes, para un crecimiento del 56%.

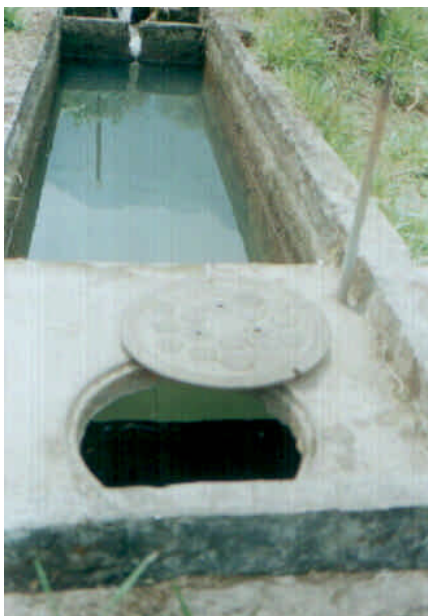
Foto No. 18

Debido a que la conducción es de tipo cerrado, los desarenadores están ubicados cerca de la captación; estos desarenadores son de tipo convencional, no son funcionales por no reunir las especificaciones técnicas requeridas. El principal indicador de dificultad de funcionamiento en el proceso de desarenación se determina por observación directa del mismo, presentándose turbulencia en la zona de desarenación que hace que el agua pase muy rápido por el desarenador, con un tiempo de retención que no permite el proceso de sedimentación adecuado. **(Ver foto 18).**

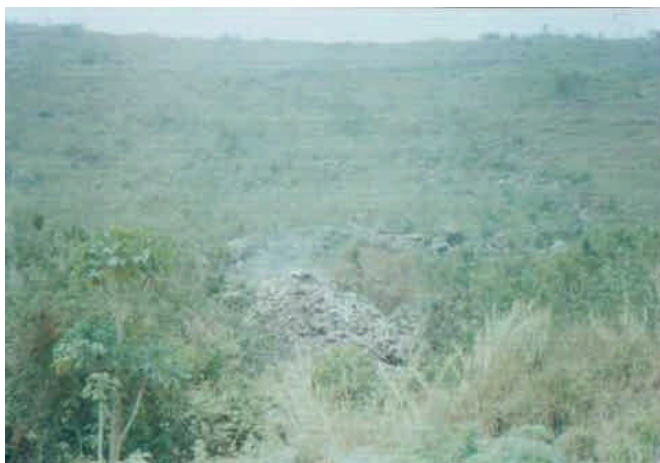
Foto No. 20.

Los desperdicios se disponen a cielo abierto, sin ningún tratamiento de relleno sanitario, en una depresión formada por la topografía del terreno ubicado al sur occidente del centro poblado. Esporádicamente se efectúa la quema de los residuos. Ni el transporte ni el terreno son los adecuados para su disposición final. **(Ver foto 20).**

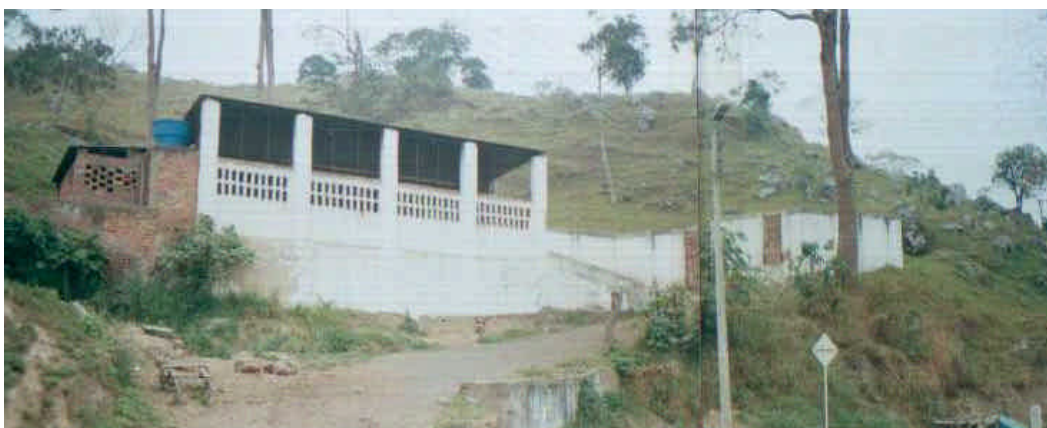
Foto No. 21

NOTA. Además del matadero reseñado, existe otro sitio donde se sacrifica un animal cada tercer o cuarto día, en forma alterna con el matadero principal; sin embargo, sus condiciones son todavía más precarias que el anterior, recomendándose su cierre inmediato. (Ver foto 21,22).
