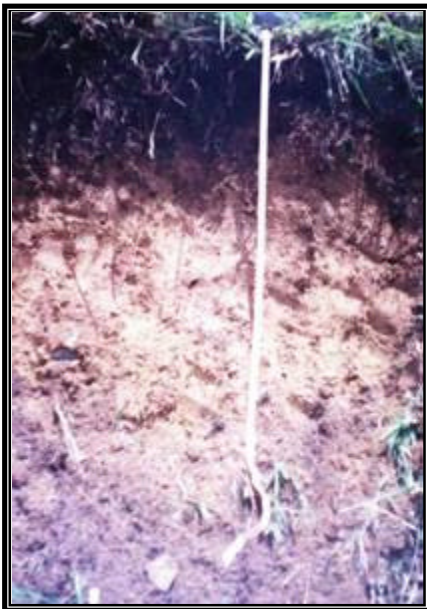
El perfil tiene una sucesión de horizontes tipo A / B / C; el horizonte A tiene 20 cm, es de color negro, textura franca, estructura granular; el horizonte B es de color amarillo, textura franco arcillosa, estructura en bloques subangulares medios; a los 50 cm aparece el horizonte C de color pardo amarillento y estructura masiva. La reacción es muy fuertemente ácida; la fertilidad natural es baja.

*FOTO 5: Perfil característico de los suelos Typic Dystropepts, localizados en la vereda La Venta.*

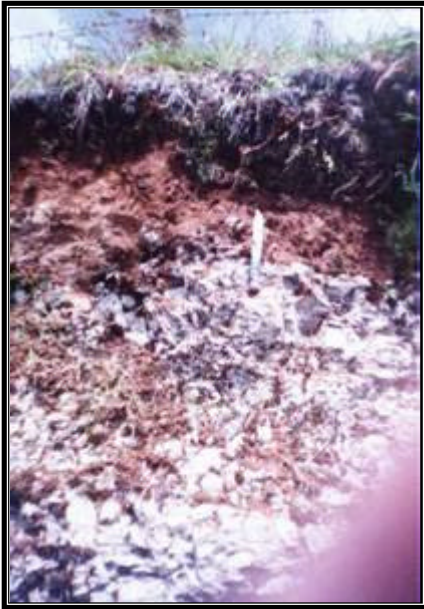
El perfil es de tipo A / B / C; el horizonte A es de 8 cm, de color gris oscuro, textura franca, estructura en gránulos, el B es de color pardo fuerte, textura franco arcillosa, estructura granular; el C aparece a los 25 cm, color blanco, lutitas meteorizadas.

**FOTO 6:** Perfil característico de los Typic Troporthents, localizados en la vereda La Venta.

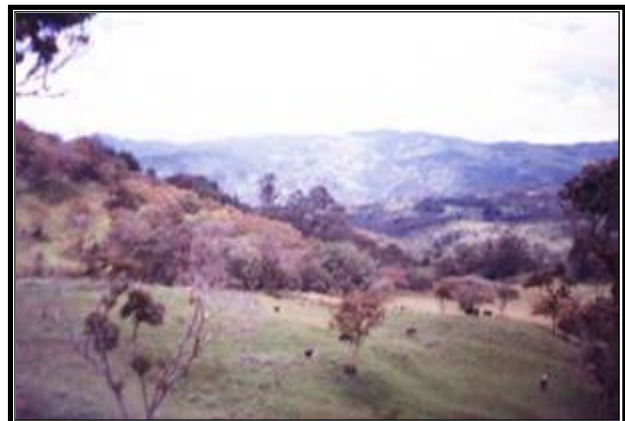
**FOTO 7:** Panorama del subpaisaje de lomas medias, localizada en la vereda La Colorada.

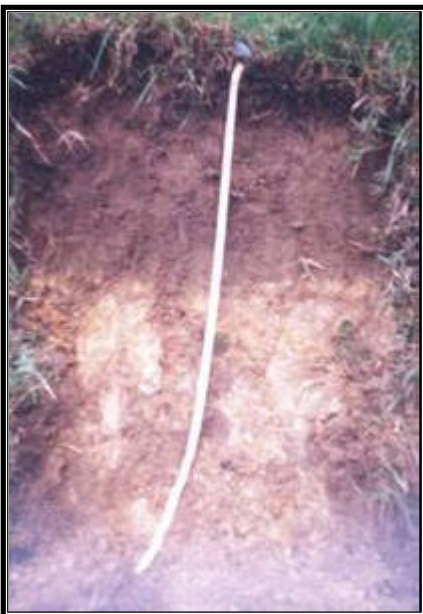
La morfología del perfil es tipo A / B / C; el horizonte A es de 45 cm, color gris muy oscuro, textura franca, estructura granular; el horizonte B es de color pardo amarillento, textura franco arcillosa, estructura masiva; el C aparece a los 85 cm, de color pardo fuerte con moteos rojizos, textura arcillosa, estructura masiva.

**FOTO 8:** Perfil característico de los suelos Andic Humitropepts, localizados en la vereda La Colorada.

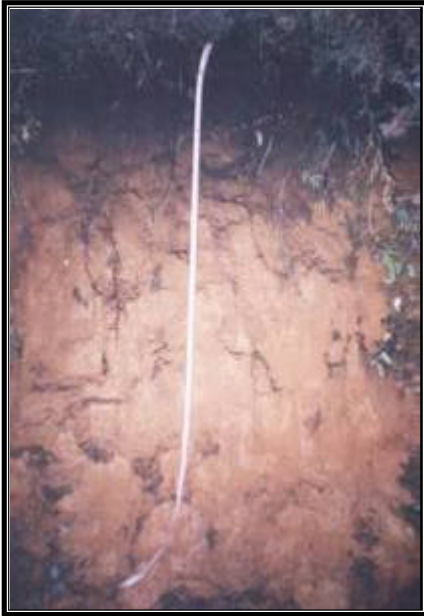
***FOTO 9:** Perfil característico de los suelos Typic Dystropepts, localizados en la vereda Buena Vista.*

El perfil es de tipo A / B / C; el horizonte A es de 15 cm, color negro, textura franca, estructura granular; el B es grueso, de color pardo amarillento, textura franco arcillosa, estructura en bloques subangulares; el horizonte C aparece a los 55 cm, es de color amarillo, textura arcillosa; estructura masiva.

El contenido de materia orgánica es alto en el primer horizonte y bajo en los siguientes; la reacción es fuertemente ácida; la fertilidad natural es baja.

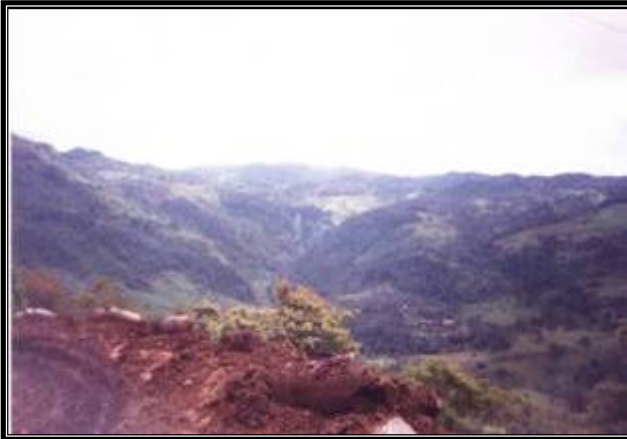
**FOTO 10:** Panorámica de lomas altas, en la vereda Venta de Coles.

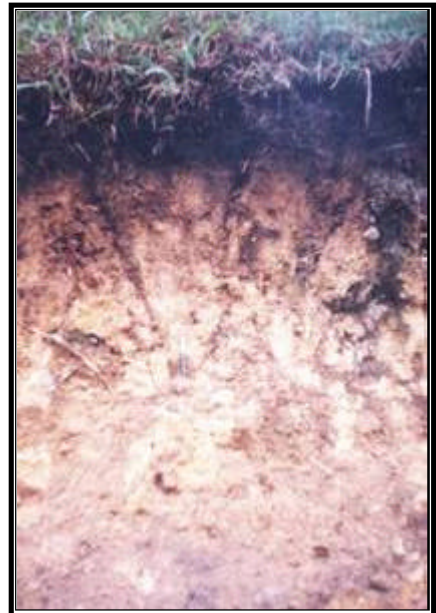
**FOTO 11:** Perfil característico de los suelos Typic Dystropepts, localizados en la vereda Venta de Coles.

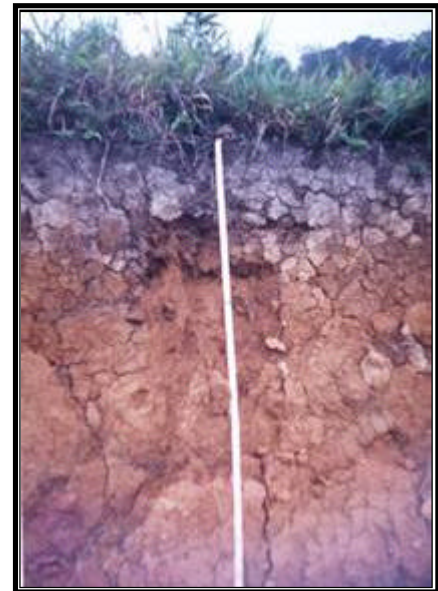
La secuencia de horizontes es de tipo A / B 7 C; el horizonte A mide 20 cm, color negro, textura franca y estructura en bloques subangulares medios; el B es de color pardo fuerte, textura franco arcillosa, estructura en bloques subangulares medios; el C aparece a los 75 cm, el color es pardo rojizo, textura franco arcillosa, estructura en bloques.

**FOTO 13:** Perfil característico de los suelos Typic Dystropepts, localizados en la vereda El Carmen.

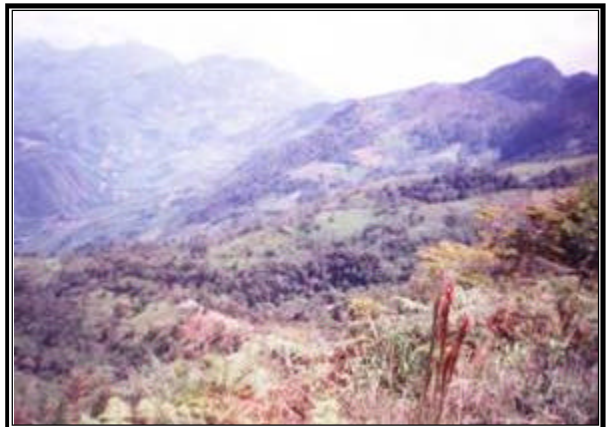
**FOTO 14:** Panorámica de lomas y laderas localizadas en las veredas Santa Helena y Viani.
