3.4 USO ACTUAL DEL SUELO URBANO

3.6 TIPOLOGIA DE LAS VIVIENDAS URBANAS

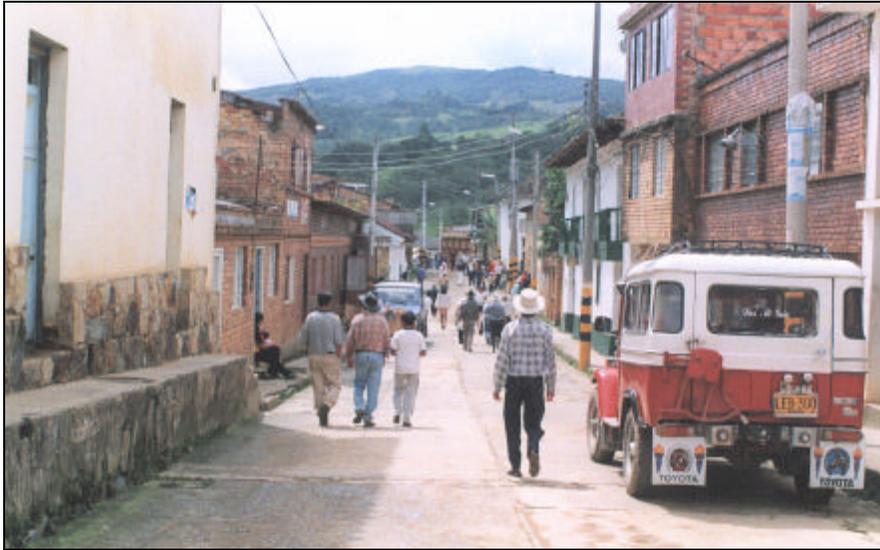
Figura 36. Viviendas construidas con ladrillo a la vista

- La vivienda más notable es de ladrillo a la vista, tipología de clima frío, pues su influencia ha sido alta, pero no obstante resaltan algunos elementos arquitectónicos propios de clima caliente como lo son balcones, este tipo de vivienda compuesta en su mayoría de 3 y 4 alcobas, las zonas de servicios y la social integradas. (Ver Figura 36).

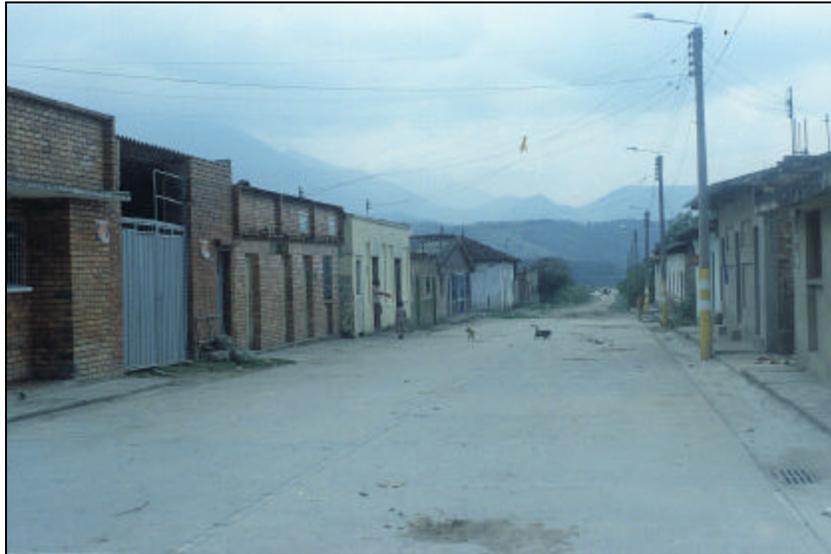
Figura 37. Tipo de Vivienda – Corregimiento La Palma.

En cuanto al sector del Corregimiento La Palma, podemos determinar dos tipos de vivienda: Sobresale el ladrillo a la vista, casas de uno y dos pisos sobretodo en el eje de la carrera 12. (Ver figura 36).

Por encontrarse en sectores que alguna vez fueron rurales se encuentran tipologías coloniales simples en muros en tapia pisada, casas de un solo piso. Como sucede en el casco urbano del municipio de Gámbita se mantuvo el ordenamiento urbanístico popular en los asentamientos traídos desde España, como lo es la retícula ortogonal.
