## CAPITULO III

### ATRIBUTOS BIOFISICOS

#### 3. ATRIBUTOS BIOFÍSICO

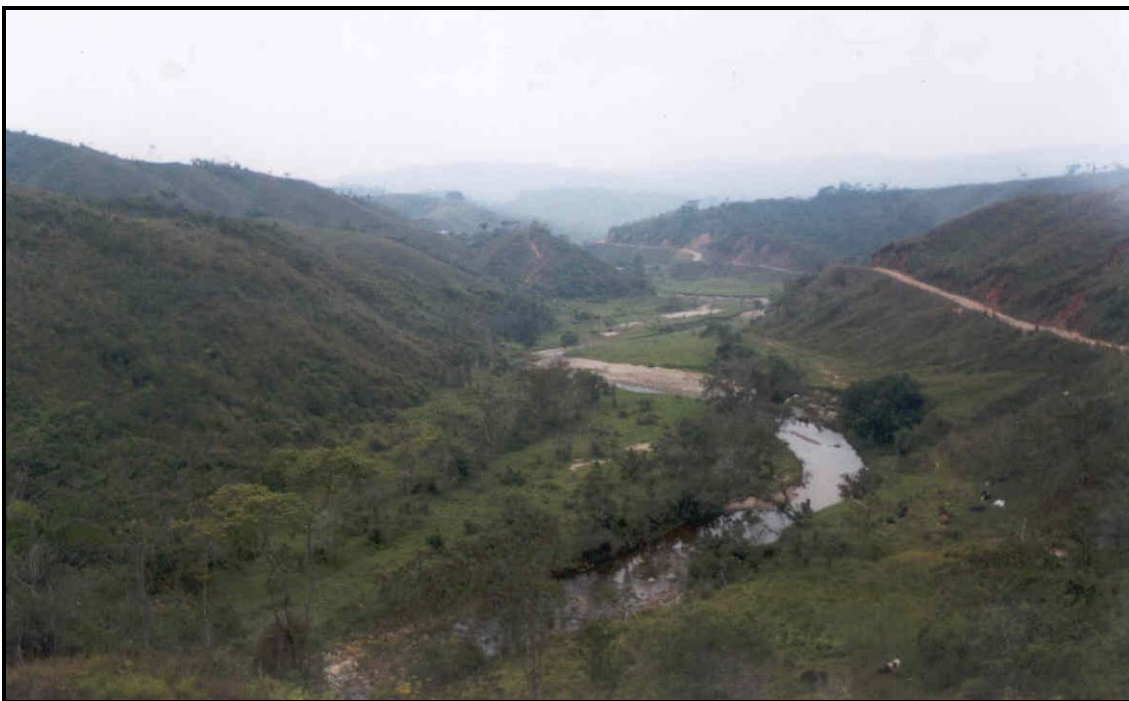
FOTO 1. En el fondo se observan las colinas bajas (cb-3) y colinas medias (cm-3). estas dos unidades se encuentran separadas por una pequeña llanura de inundación de la quebrada la Plancha.

Los procesos que se observan en estas colinas son básicamente erosión concentrada en forma de cárcavas y movimientos en masa pequeños de tipo desgarres superficiales. debido a el uso de el suelo con ganadería se puede presentar pistas pata de vaca.

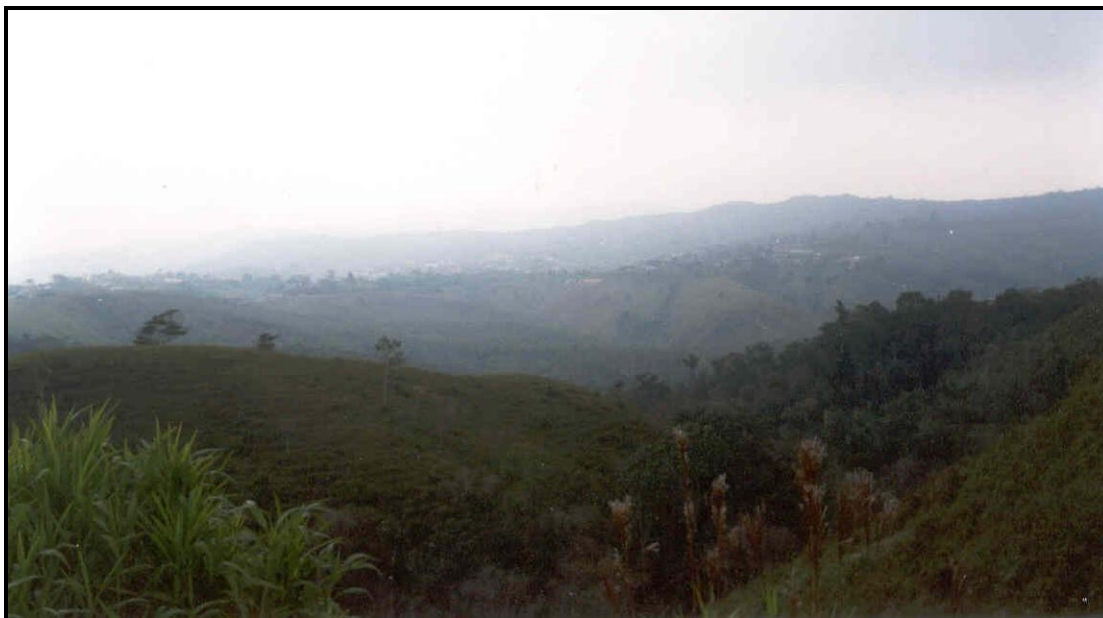
FOTO 2. En el primer plano se observa la unidad geomorfológica de colinas bajas (cb-1) y al fondo se observa la diferencia de alturas entre las superficies de erosión a 1600 y 1800 msnm respectivamente.

Estas colinas bajas se caracterizan por presentar alturas relativas entre 40-60 m., con topes estrechos subredondeados en algunas partes estos son alargados y ramificados como se presentan en el casco urbano del municipio, la base es moderadamente amplia; los flancos son planos a convexos de longitudes entre 80-160 m. e inclinaciones entre 20-40°. la incisión sobre los flancos de las colinas es incipiente y los valles entre estas son estrechos y en “v” cerrada.

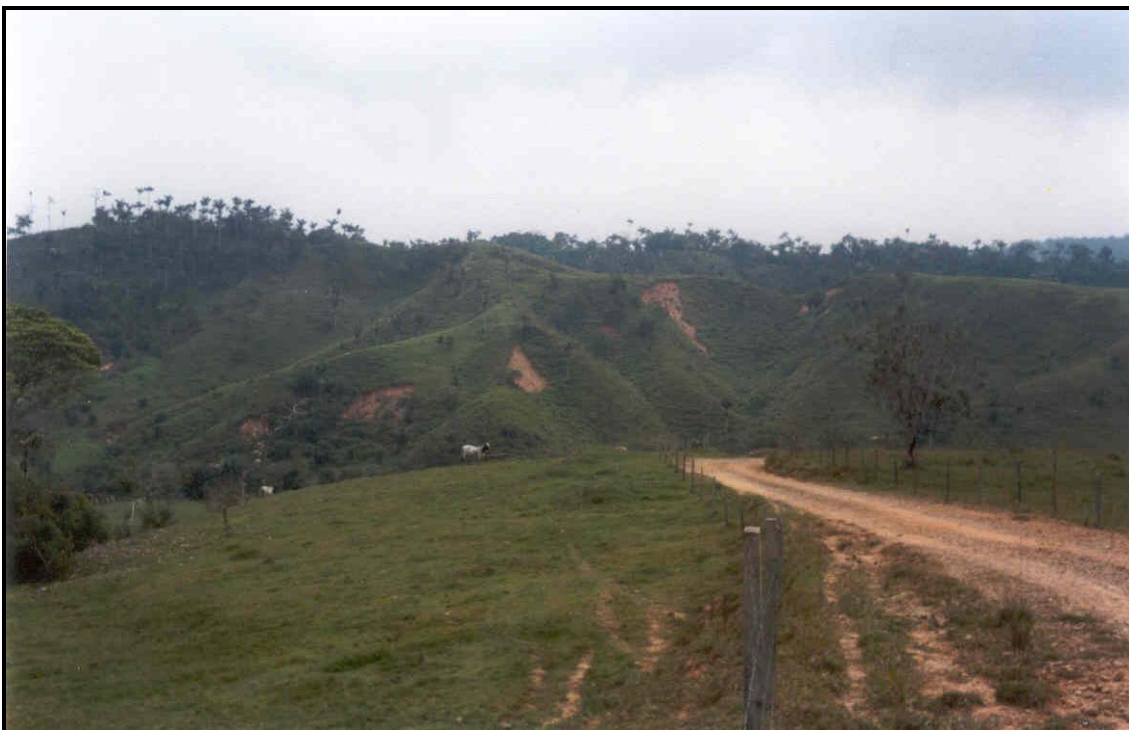
FOTO 3. En el fondo se observan los procesos característicos de las colinas bajas (cb-3).  
En el sector de la quebrada La Plancha.

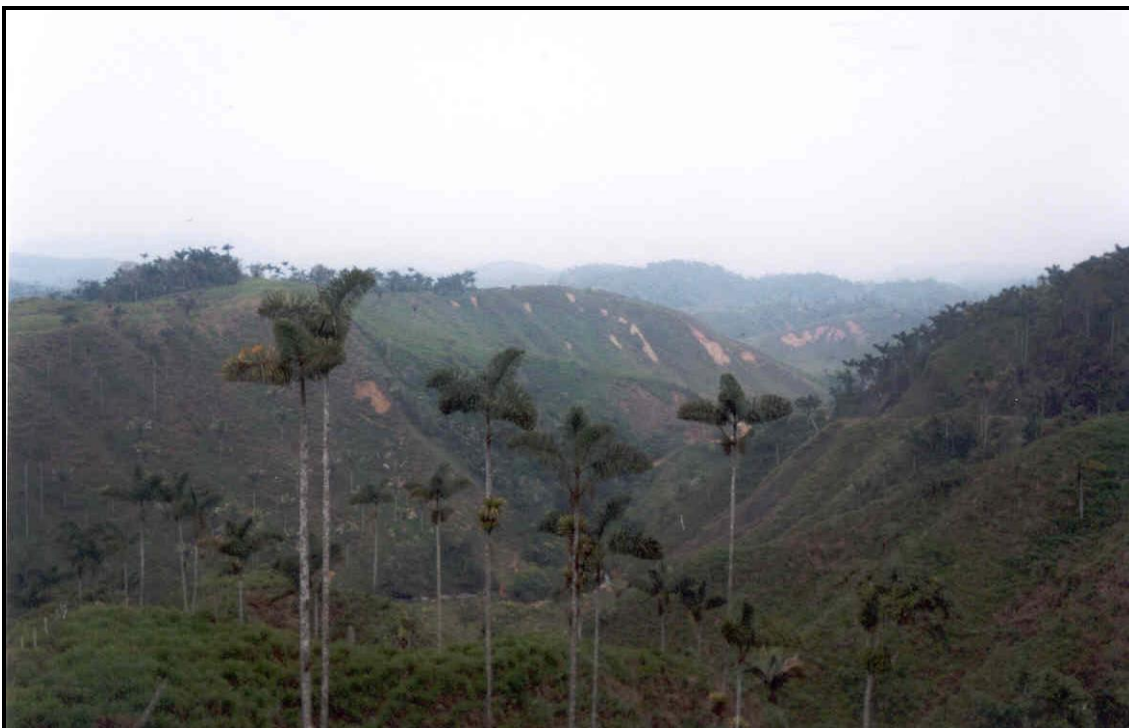
FOTO 4. En el fondo se observan los procesos característicos de las colinas bajas (cb-2). En la cuenca media de la quebrada La Plancha.

Los tipos de procesos que se observan son deslizamientos pequeños y superficiales de tipo desgarres, los cuales abundan en la partes de la unidad que se desarrollan sobre ortoneises. Además se observan otros procesos como calvas erosivas, pistas pata vaca y cárcavas.

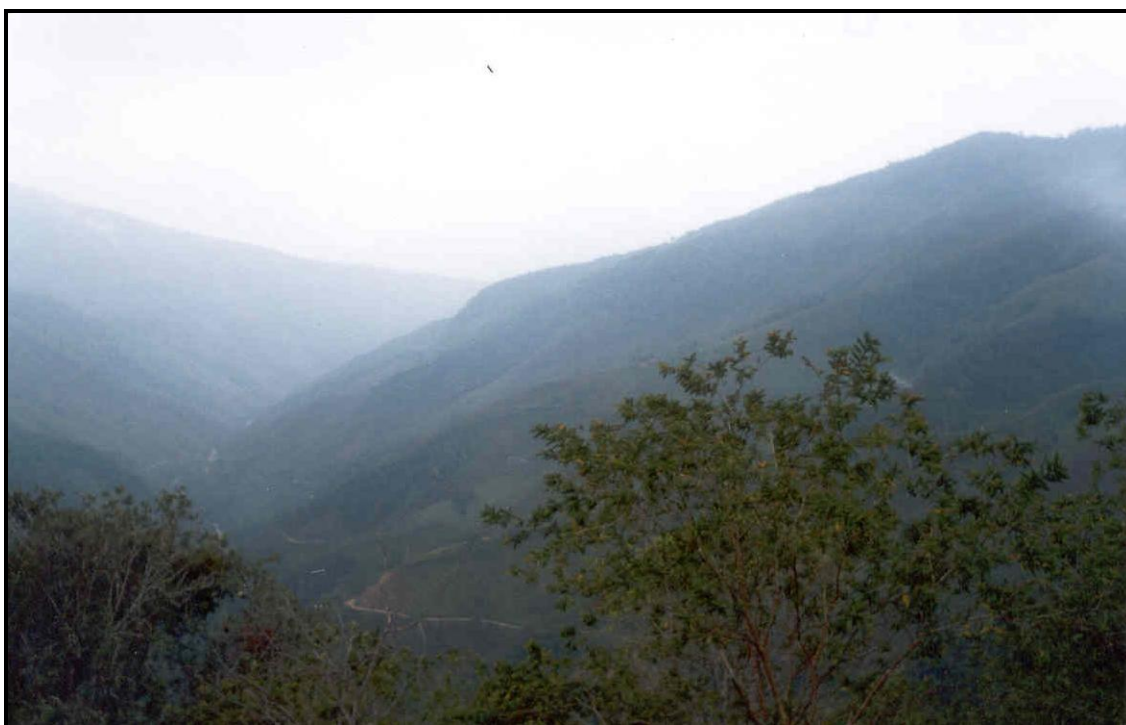
FOTO 5. Se observan las vertientes de algunos fillos en la unidad geomorfológica sistemas de fillos (Sf-2).

Son un sistema de fillos en varias direcciones, caracterizados por tener topes subredondeados, moderadamente amplios y flancos de planos a convexos con inclinación entre 30 y 45° y longitud de 0.8 a 1.6 km. sobre los flancos de estos fillos la incisión es de

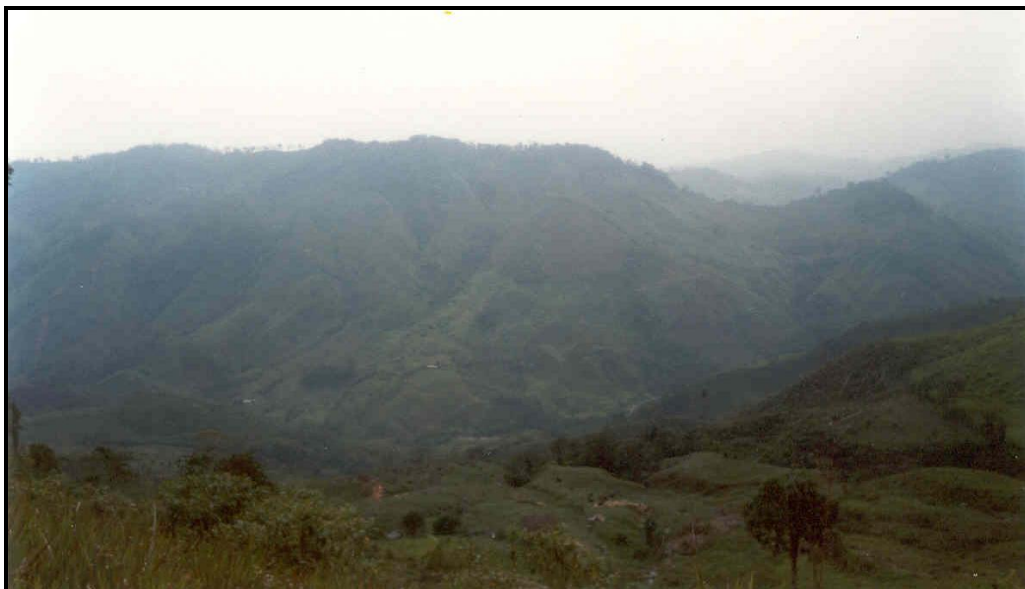
FOTO 6. En el fondo se observan las vertientes largas (V2) y en primer plano se observan las vertientes medias de fuerte inclinación (V4). Cuenca media de la quebrada La Plancha.

Corresponde a vertientes de forma plana a convexa y en algunos sectores irregulares con un amplio rango de inclinación que varía entre 20 y 40°, pero que su longitud se concentra entre los 600 y 1400 m. La incisión general de las corrientes se encuentra entre 30 y 50 m., aunque algunas corrientes principales presenten incisión mayor, la forma de los valles es en “v” moderadamente abierta.

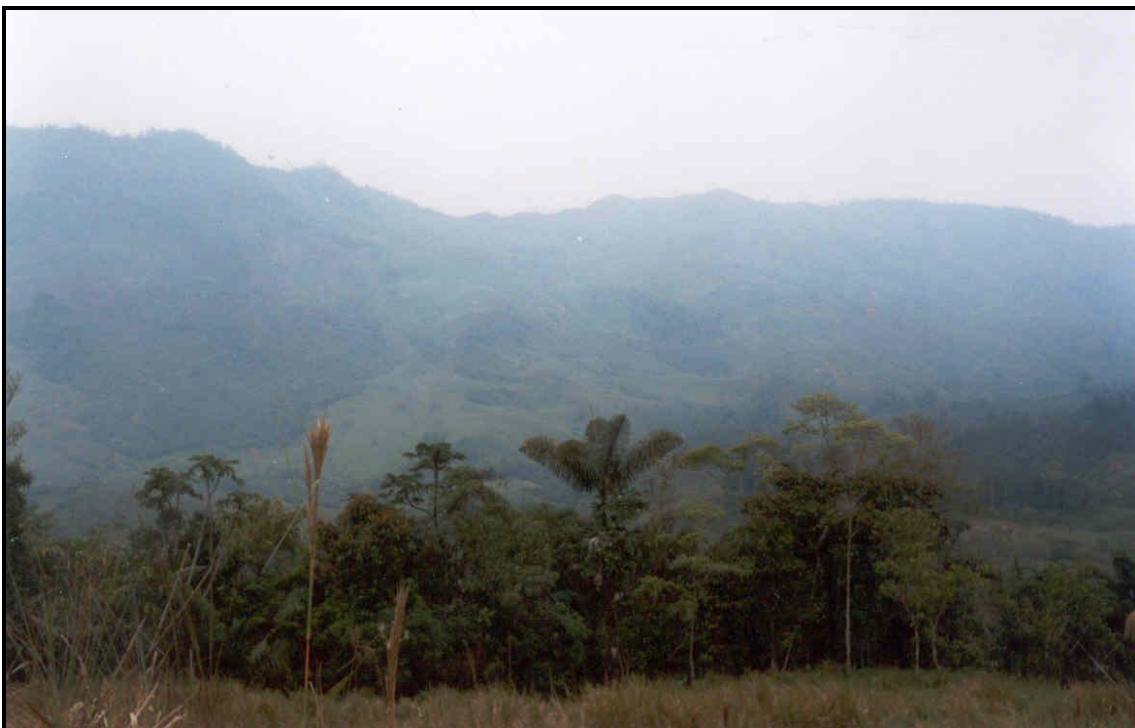
FOTO 7. En el fondo se observan las vertientes largas de baja inclinación (V3). Cuenca media de la quebrada San Antonio, vertiente occidental.

Estas zonas corresponden a vertientes onduladas a irregulares, de 20 a 30° de inclinación, aunque puntualmente pueden tener mayores inclinaciones, la longitud es de 1300 a 2500 m. las corrientes que atraviesan estas vertientes presentan una incisión que varía entre 150 y 200 m. conformando valles de sección transversal en forma de “v” moderadamente abierta.

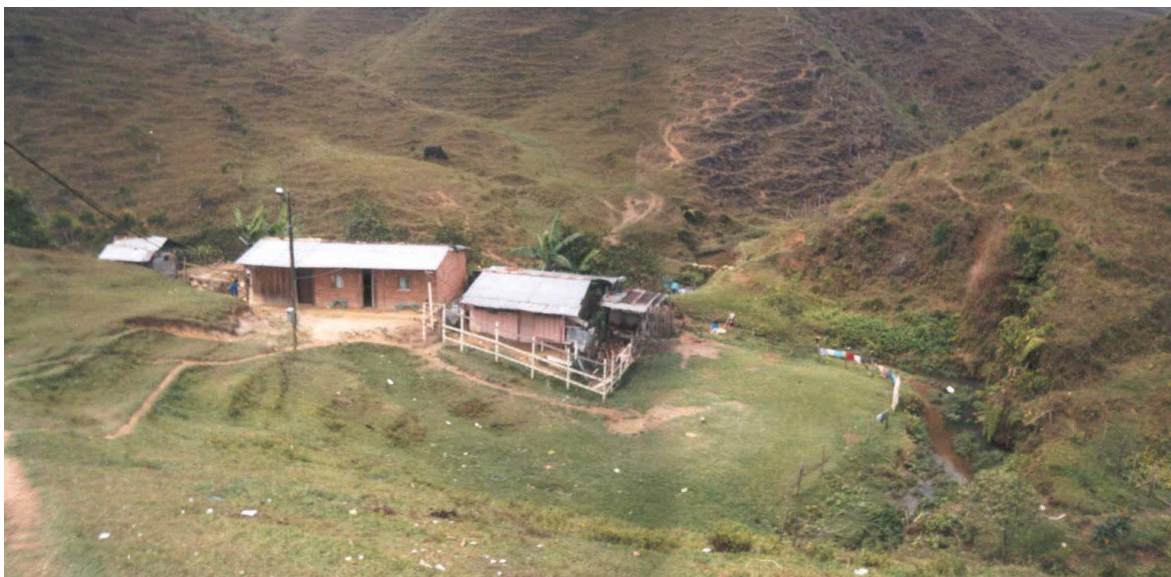
FOTO 1. Llanura de inundación de la quebrada la Virgen en la parte baja del sector de la Guacamaya.

En el municipio corresponde a 7 sectores asociados a la quebrada la Virgen; cinco de ellas se encuentran en el sector sur a la altura del barrio El Zacatín, otra en el sector de la Plaza de Ferias y la última en el sector de la Playita. Corresponden a pequeñas áreas con una extensión que no supera los 800 m<sup>2</sup>, a excepción de La Playita que alcanza una extensión aproximada de 1 Km<sup>2</sup>. En esta unidad no se observa ningún tipo de proceso erosivo (Ver Foto 1)

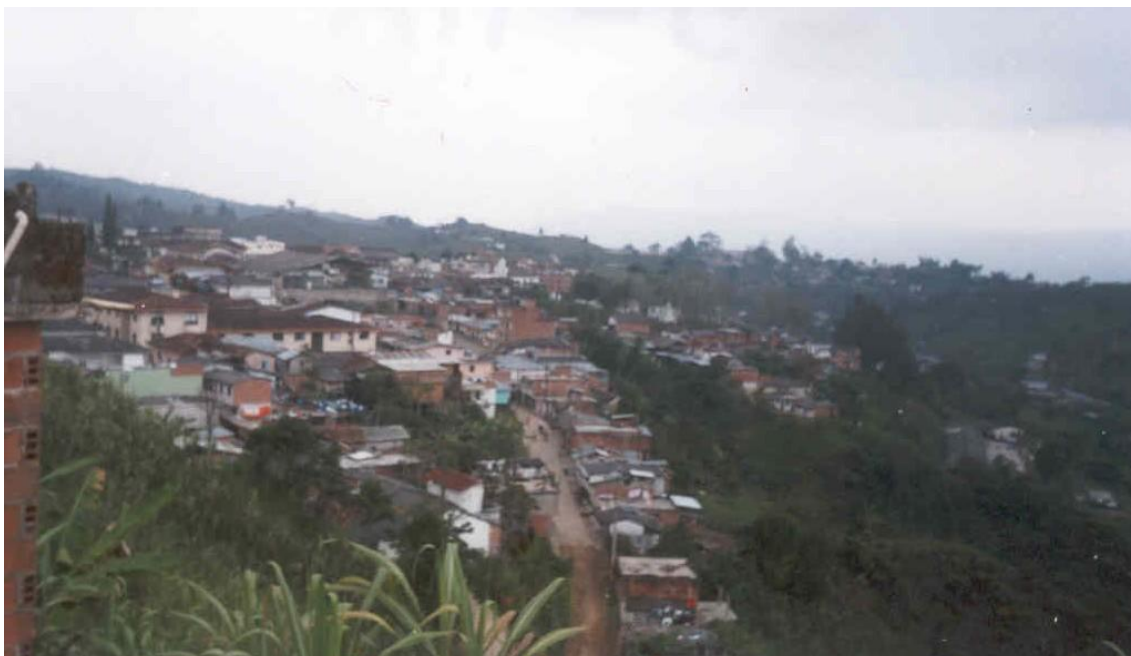
FOTO 2. Obsérvese en el costado derecho de la foto el tope redondeado correspondiente al centro urbano de Anorí.

Corresponde a dos topes de colinas específicamente, el primero se localiza al oriente, correspondiente específicamente a la vía a La Chica, también hace parte de este el centro del casco urbano y la vía al sector Alto de la Cruz y el otro tope se localiza a la altura del barrio la Guacamaya. Corresponde a los topes de las colinas, que tiene formas redondeadas estrechas en las vías a Chica y al Alto de la Cruz y en el barrio La Guacamaya, alcanzan un amplitud entre 10 y 15 m y se amplía en el sector del centro del casco urbano con una amplitud de hasta 100 m, y con una inclinación que no supera los 8° (Ver foto 2).

No se identificaron procesos en esta unidad debido a la urbanización, pero si se identifican problemas generados desde ella hacia las unidades adyacentes, como la falta de obras de recolección de aguas lluvias que van directamente a las vertientes.

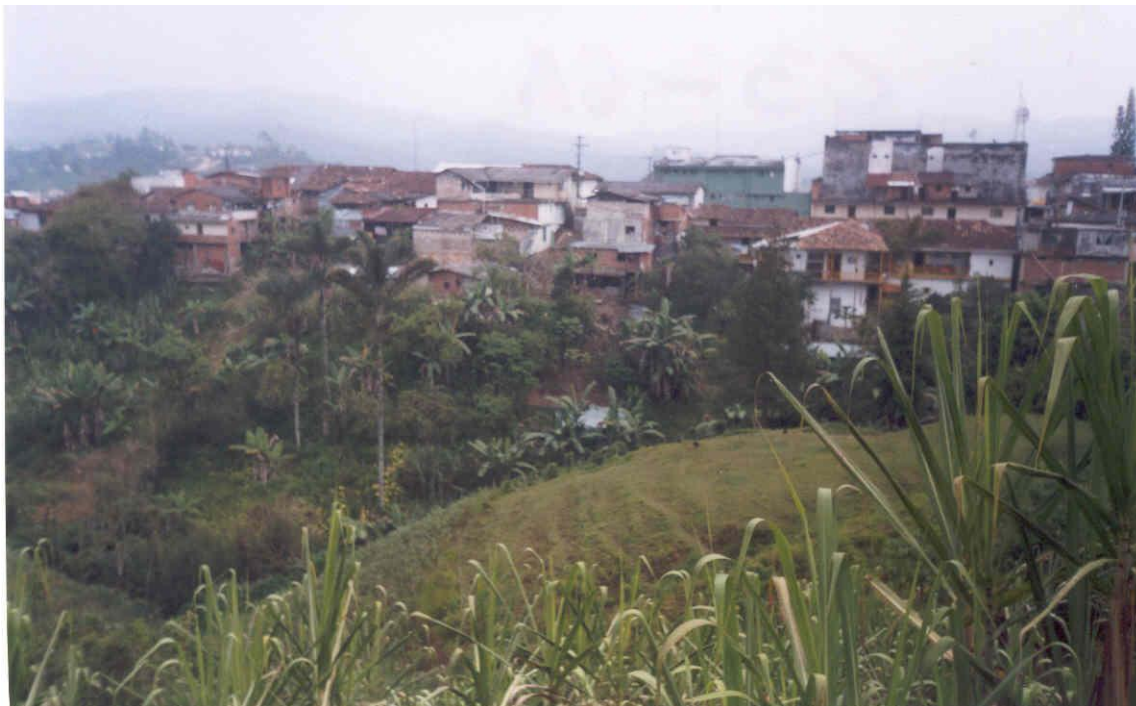
FOTO 3. Vertiente corta convexa a la altura del sector de Santa Barbará.

Estas vertientes se encuentran cubiertas por vegetación como rastrojo bajo, pastos y cultivos, presentan procesos de erosión como pistas pata de vaca, asociadas a la actividad ganadera.

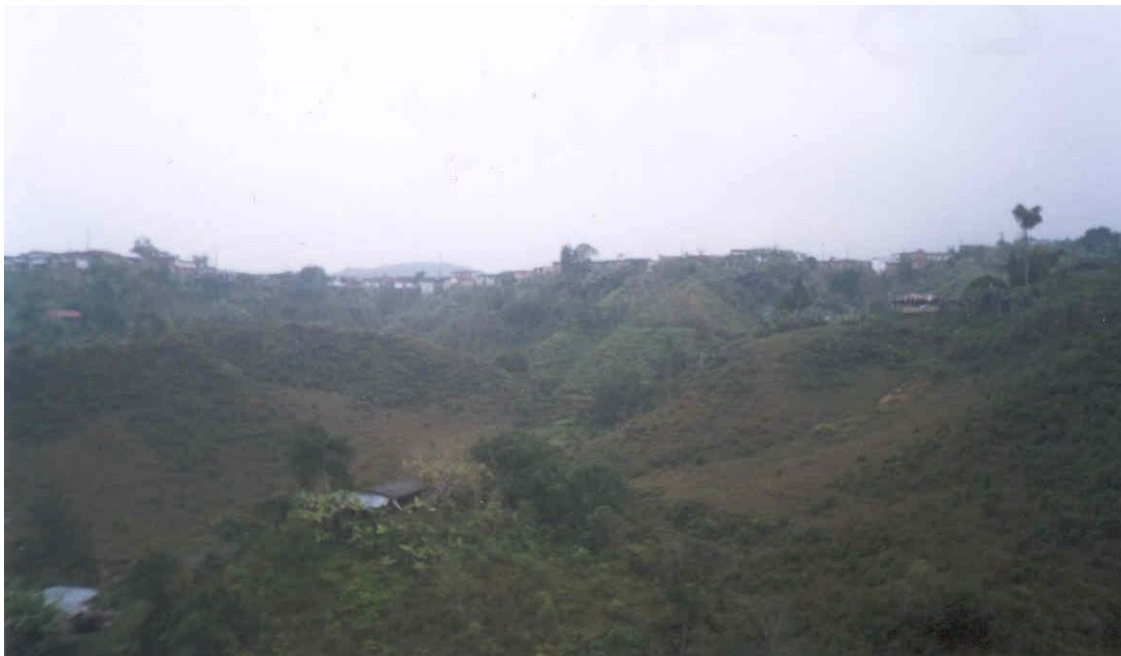
FOTO 4. Vertientes largas ramificadas que se desprenden desde el camino a la Chica.

Corresponden a los flancos de las colinas que tienen mayor distribución en el casco urbano, allí se encuentran asentados barrios La Capilla, la Ronda, Santa Barbara, Can Can y Zacatín, entre otros. Se caracterizan por tener formas ramificadas, longitudes entre 60 y 100 m, inclinaciones entre los 35 y 45°; las fuentes de agua que las drenan conforman valles semiabiertos con fondo estrecho y con una incisión menor de 15 m (Ver Foto 4).

Esta unidad se encuentra cubierta por vegetación correspondientes a pastos, rastrojo bajo y cultivos; se observan procesos erosivos tales como pistas de vaca asociados a la actividad ganadera.

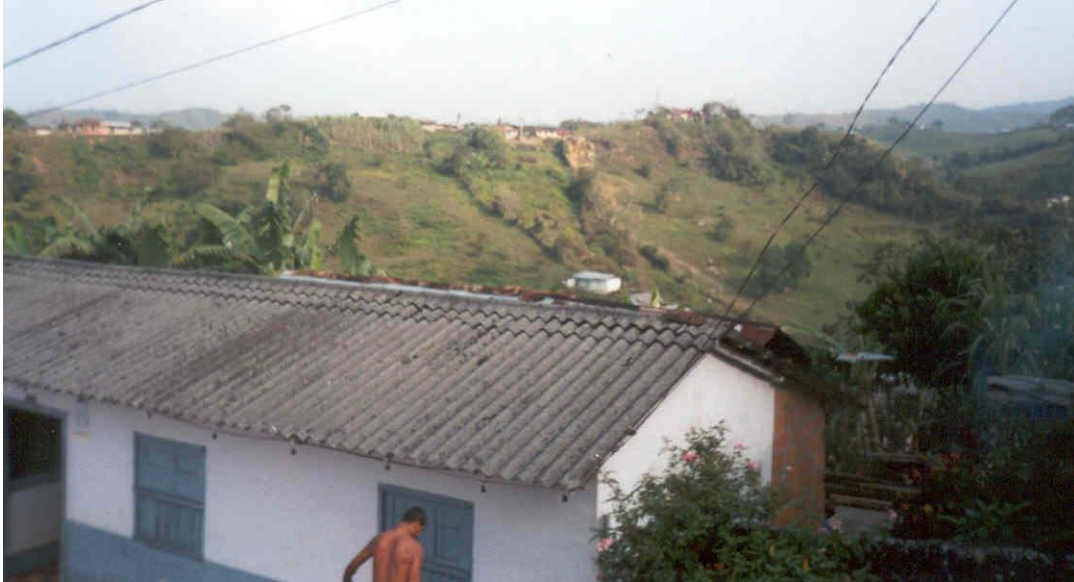
FOTO 5. Obsérvese al fondo la vertiente larga convexa en el sector de la loma el Cascajero.

La cubierta vegetal se caracteriza por pastos, rastrojo bajo y cultivos y solo se observan procesos erosivos tales como pistas de vaca asociados a la actividad ganadera.

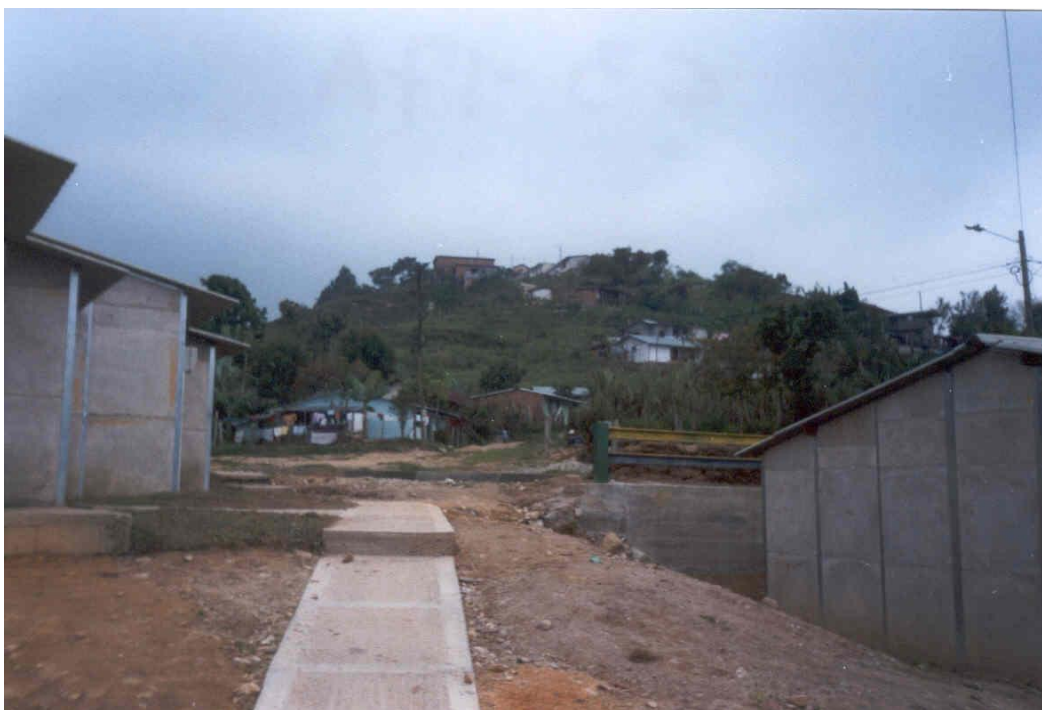
FOTO 6. Obsérvese en primer plano el tope plano del barrio El Arenal y al fondo la vertiente corta de forma plana.

Esta unidad se ubica en dos sectores, el primero en el centro del casco urbano a la altura de la calle 29 o calle Larga, al sur del parque central y otra más extensa ubicada al norte de la anterior entre los barrios La Ronda y El Arenal. Se caracterizan por ser vertientes de formas planas con longitudes entre los 20 y 50 m e inclinaciones entre los 25 y 35°, la unidad que se encuentra mas al sur se encuentra altamente urbanizada (Ver foto 6).

En esta unidad no se observó ningún tipo de procesos erosivos.

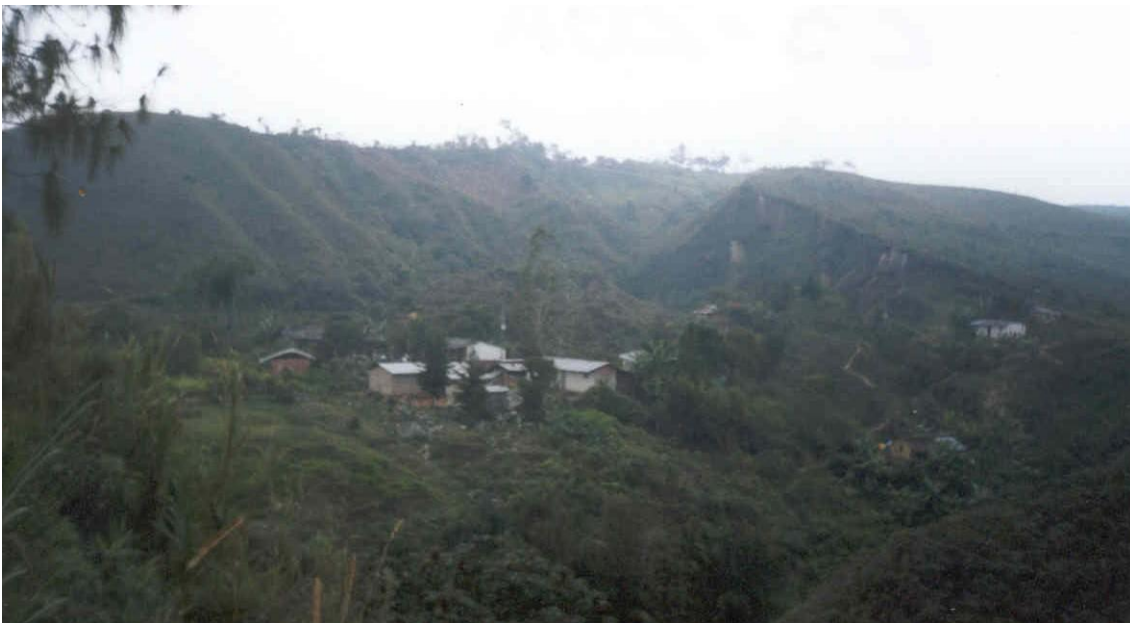
FOTO 7. Obsérvese en primer plano la superficie ondulada del barrio de Tierra Blanca y al fondo las vertientes de las colinas altas de base amplia.

una amplitud de 100 m aproximadamente, presenta una inclinación entre los 8 y 15°; posiblemente corresponde a una antigua superficie de depositación que fue disectada en la parte posterior por la quebrada la Virgen, sobre las márgenes de esta quebrada se observan procesos erosivos del tipo desplomes (Ver foto 7).

Esta unidad presenta procesos de erosión como pistas de vaca, asociadas a la actividad ganadera.

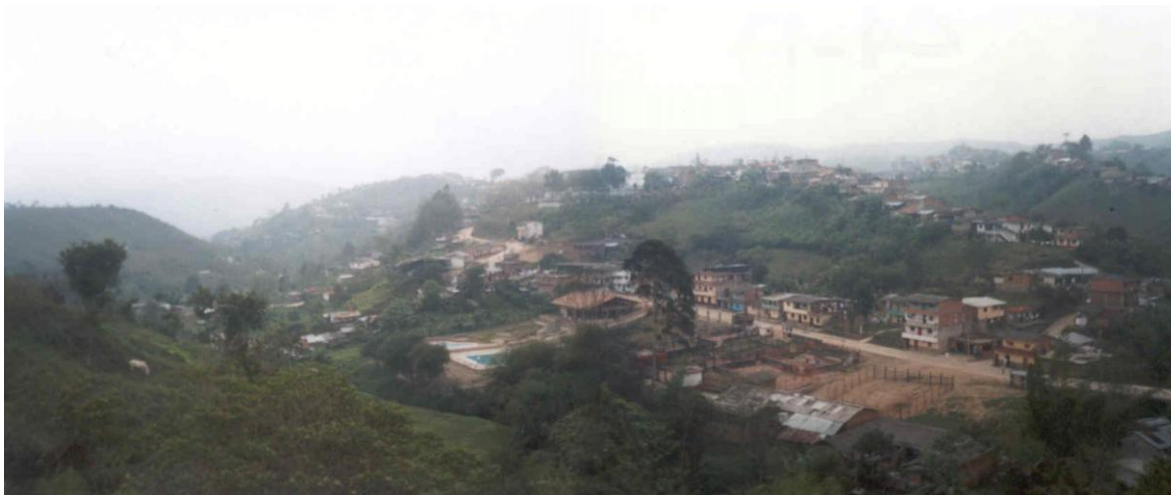
FOTO 8. Superficie levemente inclinada donde se ubica la plaza de ferias.

una longitud de hasta 80 m. En esta unidad no se observaron procesos erosivos activos. (Ver foto 8).

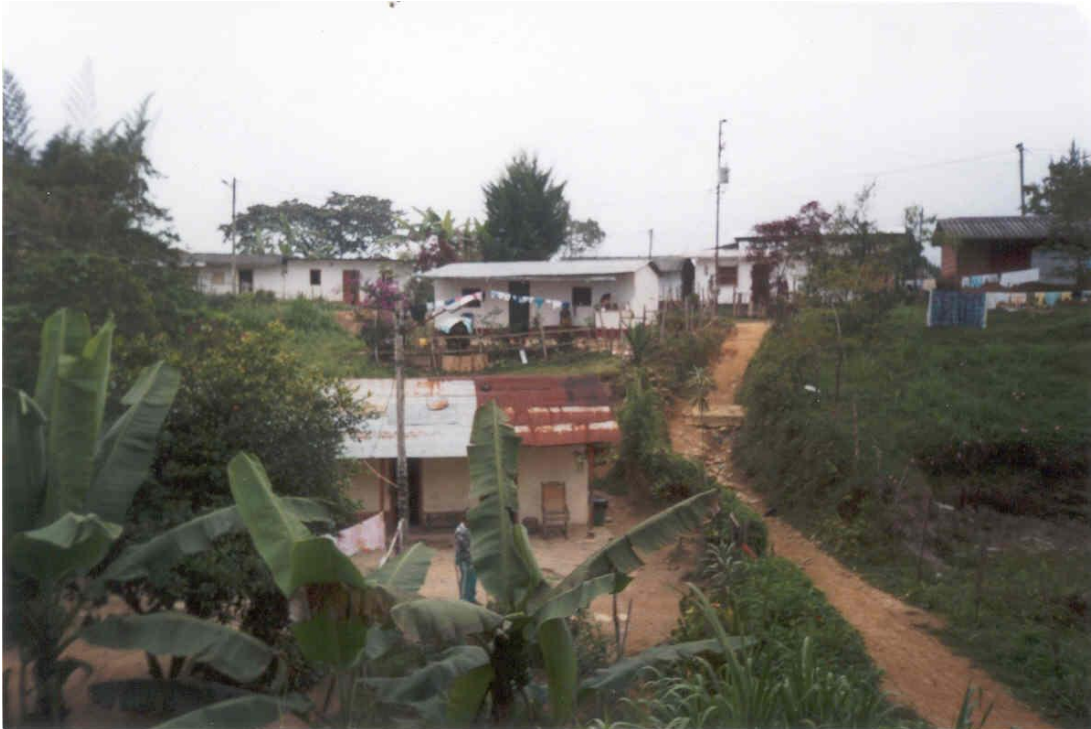
FOTO 9. Tope colinado en el sector de los Angeles.

desarrolla colinas muy bajas que no superan los 15 m de altura, con bases muy amplias, de topes redondeados muy amplios, sus flancos tienen longitudes de 20 a 30 m e inclinaciones entre los 30 y 35°. Sus valles tienen una sección transversal en forma de “V” abierta con fondo cóncavo. (Ver foto 9).

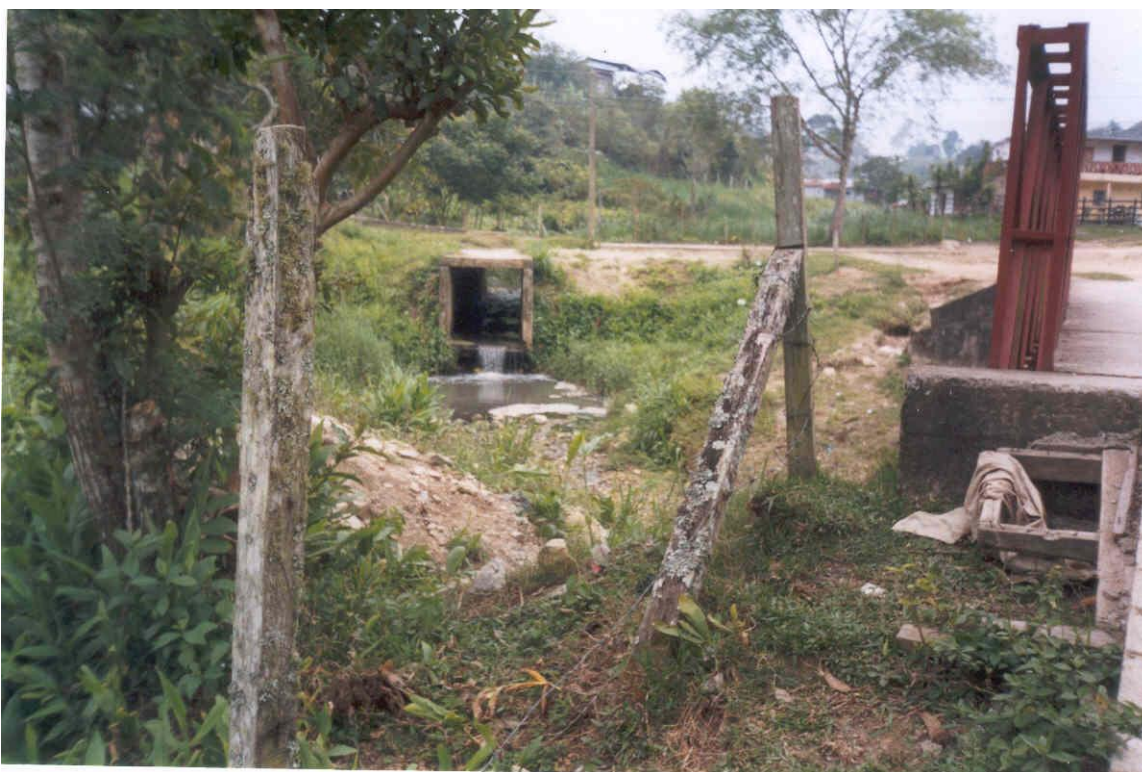
FOTO 10. Estructura hidráulica (box coulvert) ubicado en el sector de la playita.

Corresponde a las unidades geomorfológicas llanuras de inundación asociadas a la quebrada la virgen, la mas importante por ser inundada más frecuentemente es la del sector de la Playita, donde debido a la poca capacidad del Box coulvert ubicado sobre la vía que conduce del Barrio La Capilla a la Loma La Cuchilla (Ver foto 10), no posee la capacidad de evacuar el agua de esta quebrada en épocas de invierno, el agua sobrepasa el nivel del puente, inundando la vía y el sector aledaño.

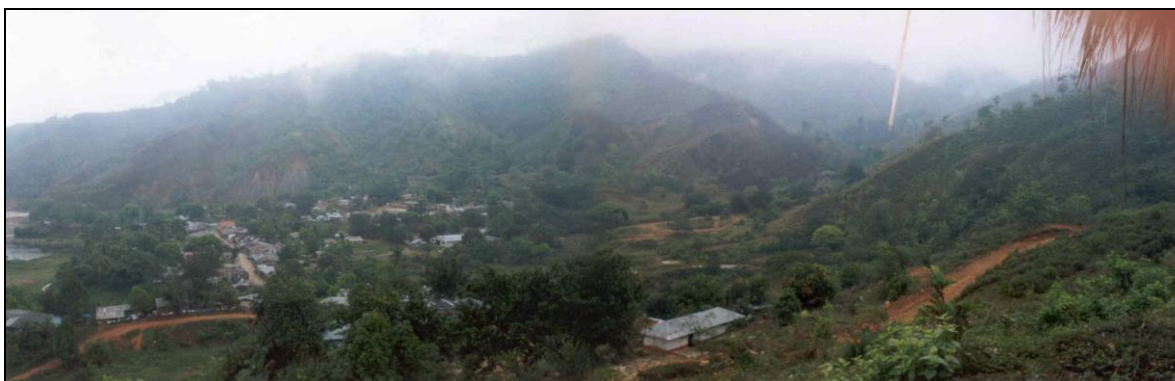
FOTO 11. Panorámica del corregimiento de Liberia.

En la cabecera municipal del Corregimiento de Liberia se identificaron nueve unidades geomorfológicas a saber, cinco unidades son de origen aluvial, asociadas al río Nechí y a las quebradas que lo atraviesan, dos a unidades de vertiente, localizadas en la parte central y sur del corregimiento, una de montaña localizada al oriente y occidente del casco urbano y una unidad modificada por el hombre o antrópica, localizada en dos sectores, una al oriente cercana a la desembocadura de la quebrada NN1 al río Nechí y otra al occidente sobre la vía a Aljibes. A continuación se describe cada una de ellas. (Ver foto 11)

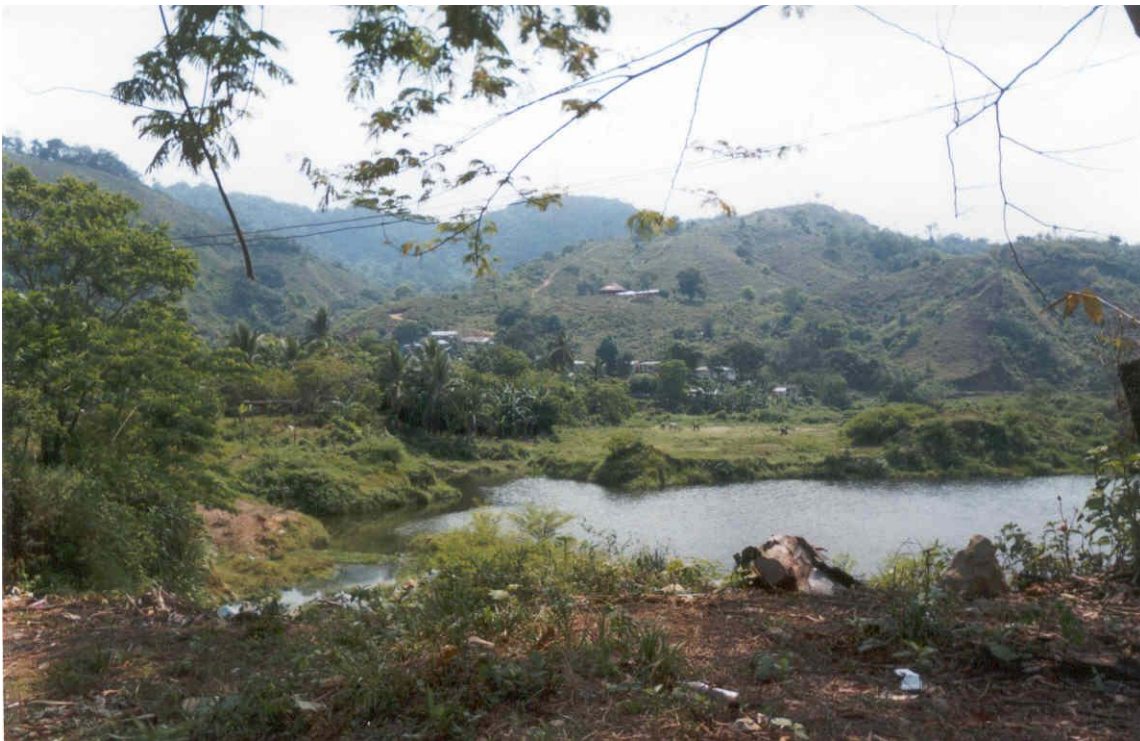
FOTO 12 . Llanura de inundación del Río Nechí a la altura de la cancha de fútbol.

- \* **Llanura de inundación asociada al río Nechí (IliRN).** Corresponde a un amplio sector asociado a la llanura de inundación baja del río, se encuentra comprendido al oriente por la vía a dos Bocas y al occidente por la vía a Aljibes, siendo la parte más amplia la que se encuentra en el sector de la desembocadura de la quebrada la Cachorra la río Nechí, a la altura de la cancha de fútbol, la cual se ve afectada por las crecientes normales del río Nechí, que presentan una frecuencia aproximadamente de dos veces al año. (Ver foto 12)

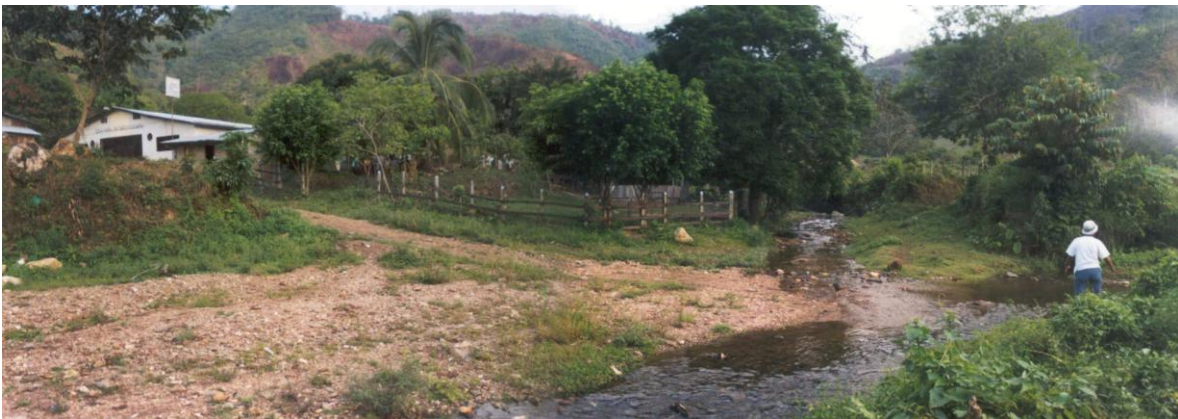
FOTO 13. Llanura de inundación de la quebrada la Cachorra, en la intersección con la quebrada la Muerta.

- \* **Llanura de inundación asociada a la quebrada la Cachorra (LliQC).** Corresponde a la llanura de inundación de la quebrada la Cachorra y su afluente la quebrada la Muerte, localizada sobre el margen izquierdo de la quebrada y con una amplitud que varía entre 30 y 40 m. la frecuencia de las inundaciones en esta zona es alta y está asociada también a la elevación del nivel de las aguas del río Nechí. En esta unidad no se identificaron procesos erosivos asociados (Ver foto 13).

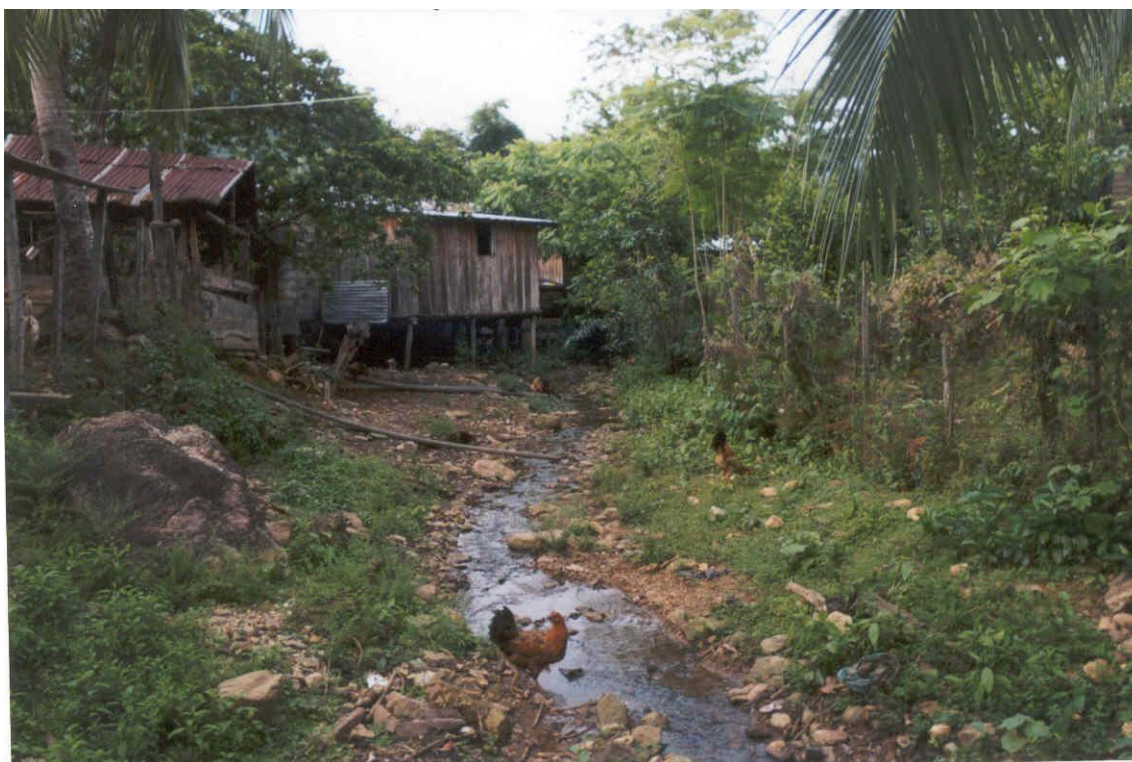
FOTO 14. Parte baja de la quebrada NN2.

- \* **Valle aluvial de la quebrada NN2 (VaNN2).** Corresponde a valle de la quebrada NN2, localizada al oriente del casco urbano y que pasa por la parte posterior del colegio Amanda Posada. Se caracteriza por ser un valle que en la parte alta presenta una sección transversal en forma de “V” cerrada y con una profundidad de hasta 3 m, a medida que se aproxima a su desembocadura se amplía y disminuye su profundidad. En planta es una franja paralela a la quebrada que se extiende desde su desembocadura al río Nechí hasta unos 300 m aguas arriba. Es una corriente permanente de bajo caudal que en épocas de invierno aumenta su caudal inundando las viviendas aledañas. En esta zona no se identificaron procesos erosivos. (Ver foto 14).

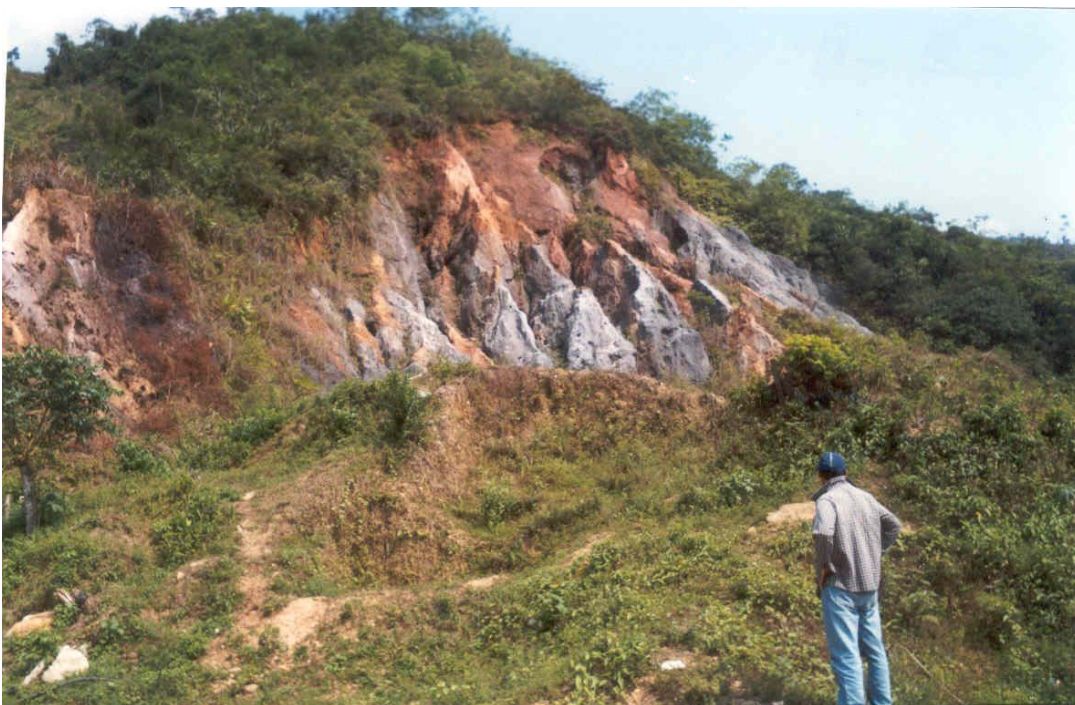
FOTO 15. Procesos erosivos asociados a la actividad minera.

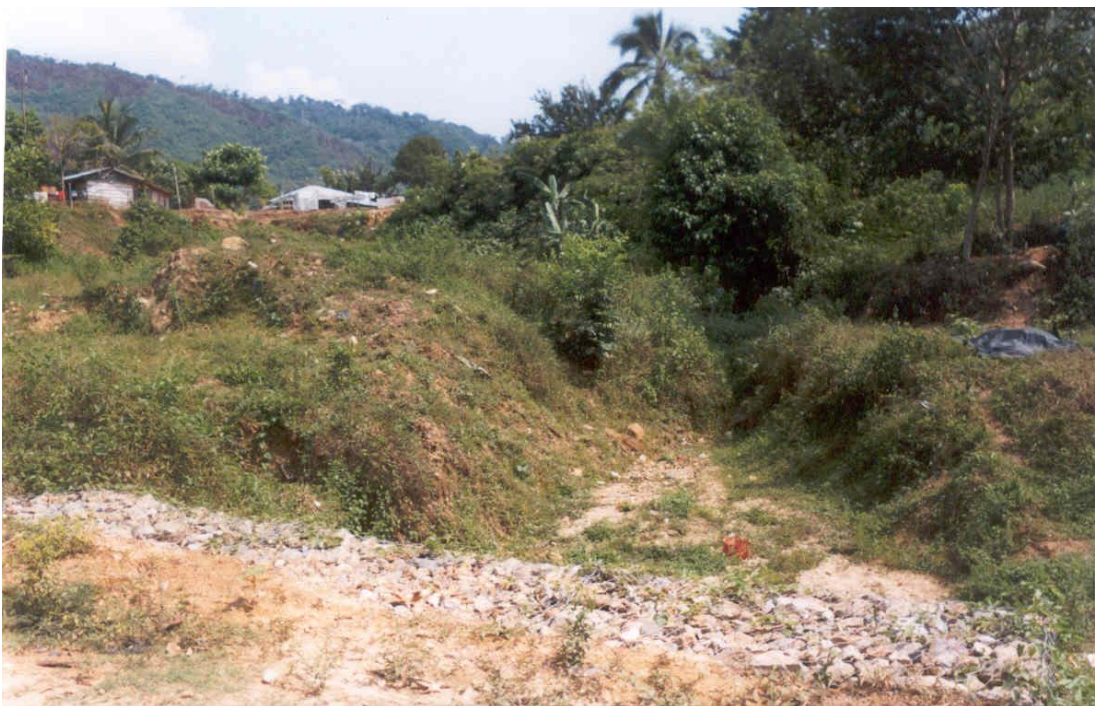
FOTO 16. Unidad antrópica a la altura de la carretera a Aljibes.

Corresponde a dos zonas que se caracterizan por llenos y depresiones irregulares originadas por la actividad minera de la zona, la primera localiza al occidente entre la carretera a Dos Bocas al occidente y el matadero al oriente y la segunda ubicada al oriente sobre la vía hacia Aljibes. (Ver foto 16). La conformación de terreno es susceptible a la formación de surcos y cárcavas.
