MUNICIPIO DE TUNJA

Consejo Municipal de Gestión del Riesgo de Desastres de Tunja

Plan Municipal de Gestión del Riesgo de Desastres.

Diciembre de 2019

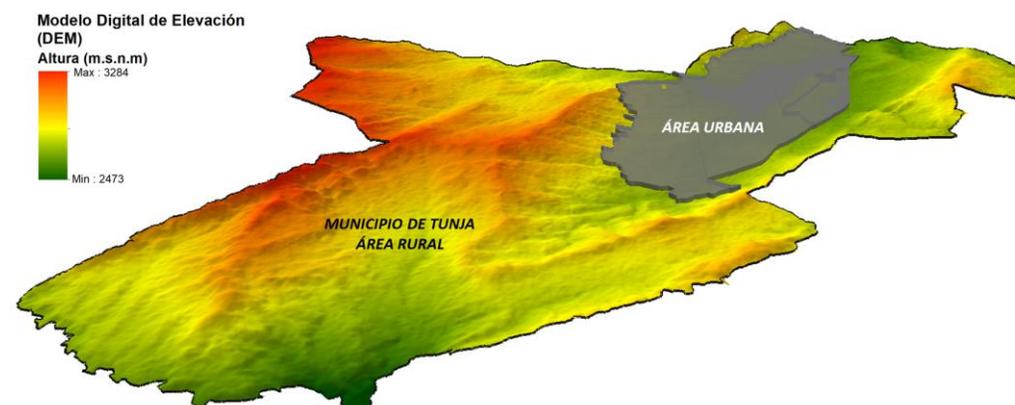
Vista tridimensional del Modelo Digital de Elevación (DEM) de IDEAM para el municipio de Tunja. Fuente: Autores.

Según la clasificación dada por el modelo anteriormente mencionado, el municipio de Tunja se encuentra en un rango altimétrico en metros sobre el nivel del mar que van desde los 2.473 m.s.n.m como altura mínima, la cual se localiza en los sectores sur del municipio y el área que corresponde con el casco urbano del mismo, por otro lado, las alturas máximas con las que cuenta el municipio se localizan principalmente hacia el sector noroccidental del municipio, alcanzando una altura máxima de los 3.284 m.s.n.m, igualmente se determinó una altura media del municipio de 2895 m.s.n.m. y una desviación estándar de los mismos de 135 metros.

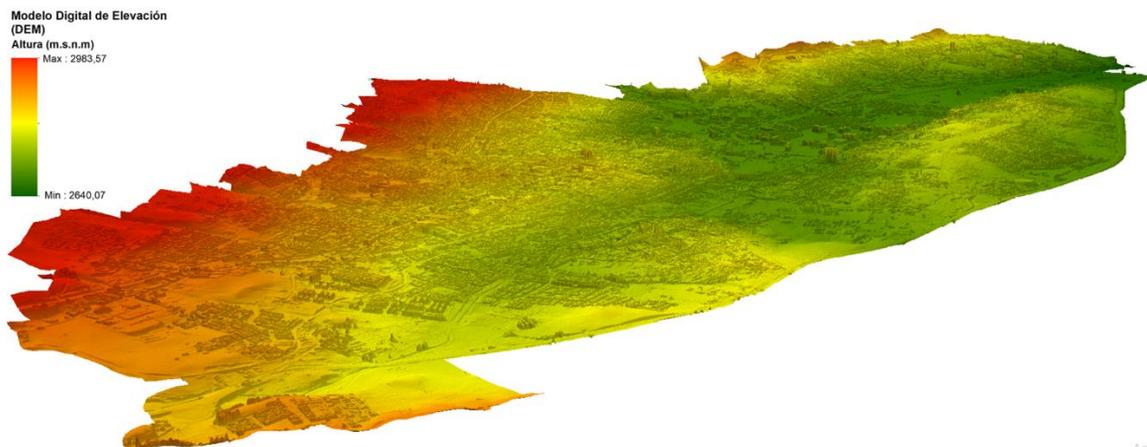
Vista tridimensional del Modelo Digital de Superficie (DSM) de VEOLIA SA ESP del casco urbano de Tunja. Fuente: Autores.

Respecto al análisis para el área urbana del municipio, se cuentan con insumos más detallados suministrados por VEOLIA SA ESP, correspondiente a un modelo digital de superficie (DSM) con una resolución espacial de 0.5 metros x 0.5 metros en donde se indican los rangos de alturas que van desde los 2.640 metros sobre el nivel del mar como límite inferior, correspondiente a tonalidades verdes oscuras, principalmente encontradas en el sector norte del casco urbano del municipio, siendo los puntos más bajos encontrados en los márgenes del Rio Jordán a la altura de la Universidad Pedagógica y Tecnológica de Colombia (UPTC) y el Barrio Santa Inés; Como valores máximos se encuentran las zonas suroccidentales, correspondientes con las partes altas de las laderas occidentales de la estructura geológica denominada Sinclinal de Tunja, alcanzando el casco urbano del municipio una altura máxima de 2983.5 metros sobre el nivel del mar, igualmente se determinó con base en el insumo mencionado, una altura media del casco urbano incluida el área de expansión municipal de 2749.5 metros sobre el nivel del mar contando con una desviación estándar de los pixeles de 60.8 metros.

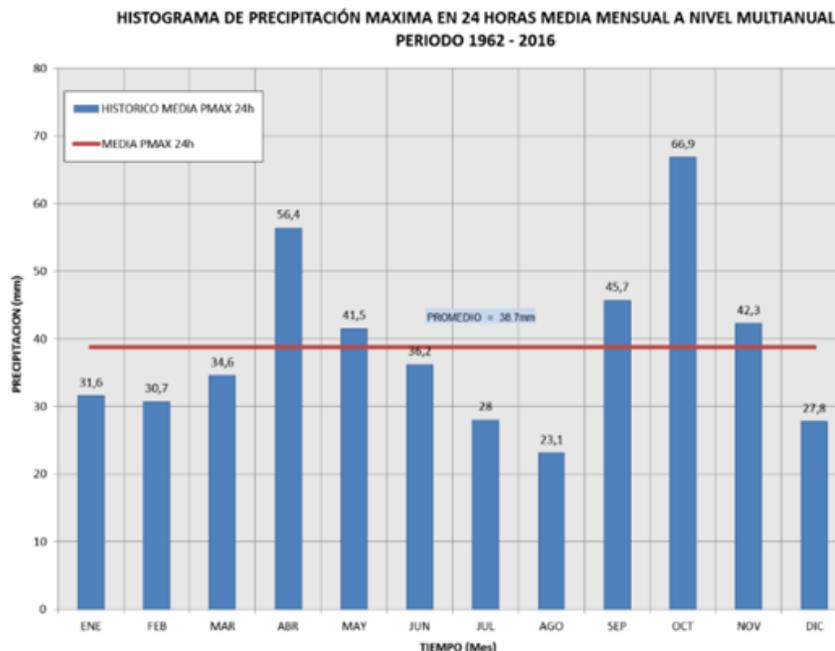
Precipitación media multianual (máximos 24 horas) estación UPTC de Tunja. Fuente: IDEAM

Precipitación: El análisis de datos realizado, arroja un comportamiento de precipitación de tipo bimodal, cuyos picos de máximas precipitaciones se presentan en los meses de abril para el primer periodo de lluvias y de octubre para el segundo de lluvias, cuyo valor máximo de precipitación acumulada mensual correspondió a

303.3 milímetros en el mes de abril del año 2012, los periodos de bajas precipitaciones son principalmente Julio y Agosto, correspondiente a una media multianual de 23.1 milímetros y 28 milímetros respectivamente, a continuación se presenta la gráfica de precipitación media mensual en análisis multianual para la estación UPTC.

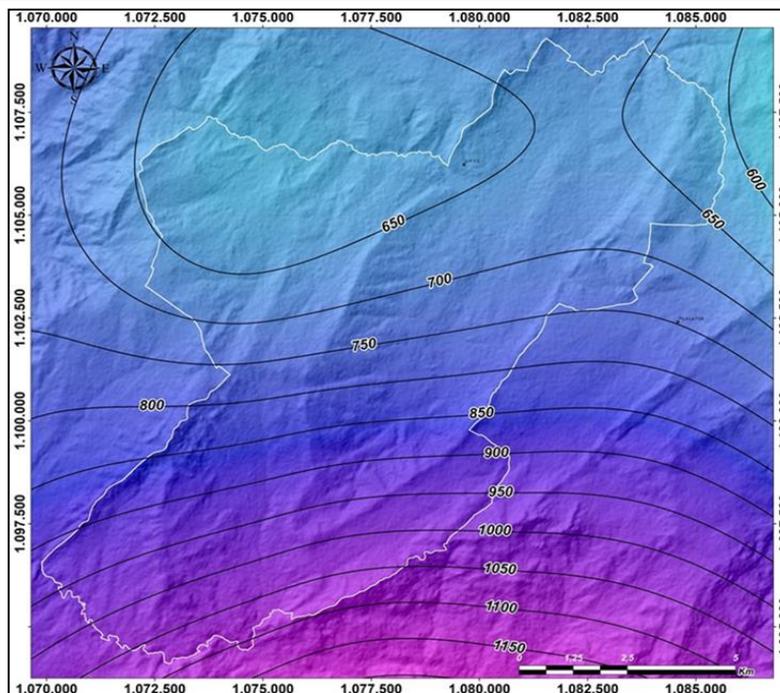
Precipitación media multianual mediante Isoyetas del municipio de Tunja. Fuente: Autores.

Según la distribución de las precipitaciones en el municipio, se cuentan con rangos acumulados anuales desde los 533 milímetros hasta los 1309 milímetros en la estación Teatinos, concordando con los picos de precipitación hacia el sur del Municipio de Tunja, siendo la tendencia a una disminución progresiva desde el sur hacia el norte dentro de los rangos descritos anteriormente.

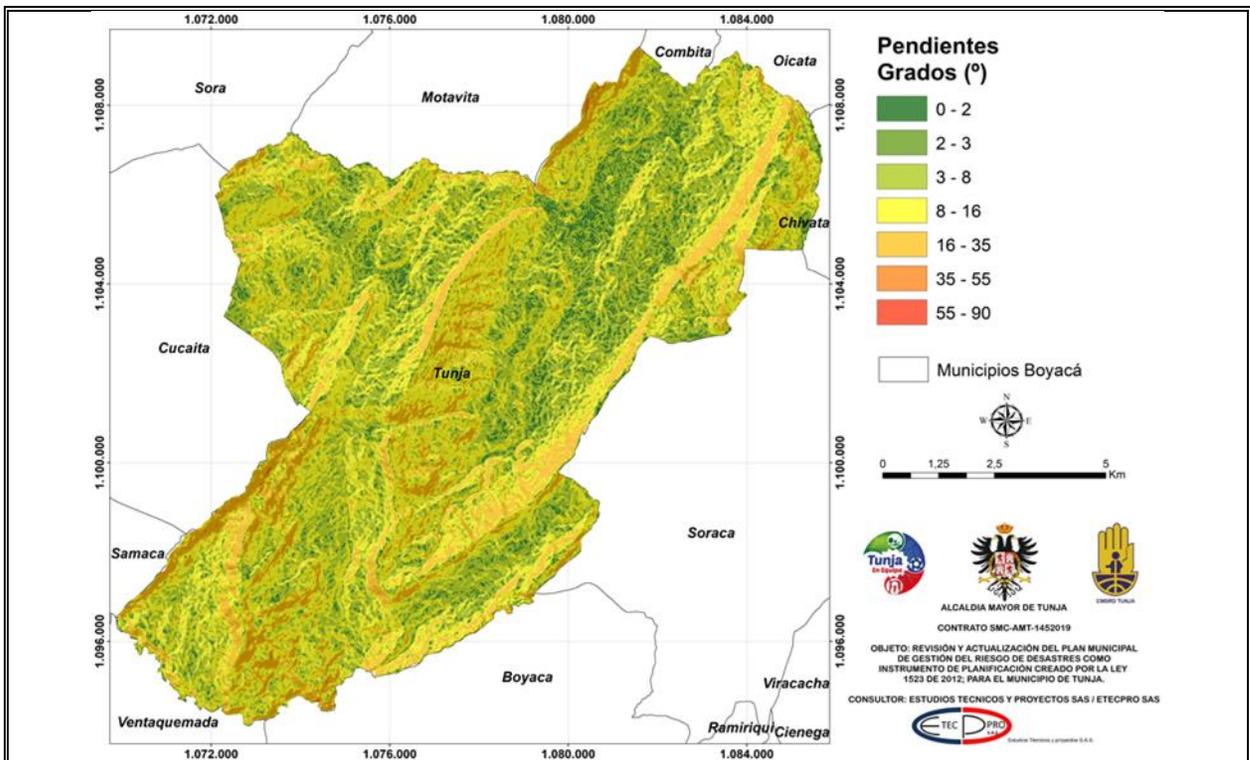
Rangos de pendientes. Fuente: SGC,2017.

En el municipio se presentan rangos de inclinación de la ladera que varían desde los 0° caracterizadas por presentarse como superficies planas, hasta los 54° caracterizadas como superficies muy abruptas. El mayor porcentaje de área ocupado en cuanto a lo que pendientes se refiere es a las de rango de 8° – 16 ° clasificadas como moderadamente abruptas, caracterizadas por presentarse como superficies inclinadas, distribuidas principalmente en las veredas Runta, La Esperanza, Tras del Alto y Porvenir, y asociadas a las formaciones Guaduas (Ktg), Bogotá (Tb) y a depósitos cuaternarios (Tabla 22 y Gráfica 20). Cabe destacar que según la clasificación por pendientes sugerida por el Servicio Geológico Colombiano en la GUÍA METODOLÓGICA PARA LA ZONIFICACIÓN DE AMENAZA POR MOVIMIENTOS EN MASA ESCALA 1: 25.000, el municipio no cuenta con pendientes tipo 7 o con rangos de inclinación mayor a 55° (Revisión POT 2019).

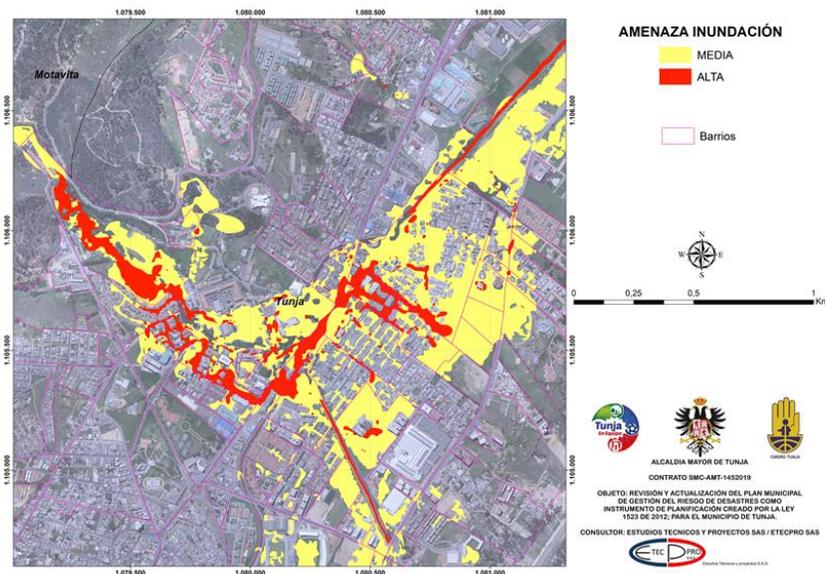
Zonas de amenaza media y alta en periodo de retorno de 50 años por el fenómeno de inundación en la zona urbana de Tunja, sector UPTC – Santa Ines.

Además de las zonas descritas en los documentos encontrados podemos realizar una descripción grafica del modelamiento realizado en el marco de la construcción del conocimiento del riesgo en el proceso de revisión general del POT de Tunja (2019) en donde se incorporan registros históricos de eventos y las modelaciones del POMCA del Rio Alto Chicamocha para determinar un modelo de inundación final:

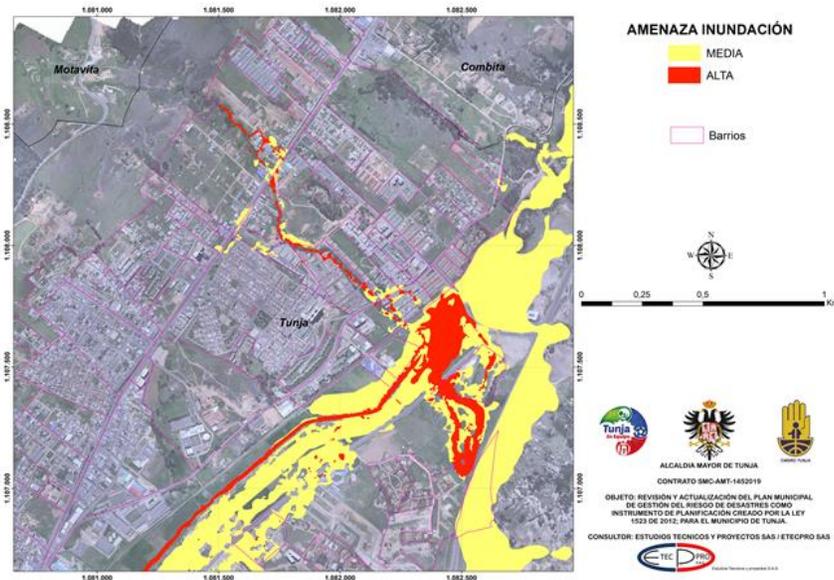
Zonas de amenaza media y alta en periodo de retorno de 50 años por el fenómeno de inundación en la zona urbana de Tunja, Sector norte (Green Hills).

El segundo sector se describe en la siguiente figura, correspondiente a la parte norte del Río Jordán dentro del límite urbano del municipio de Tunja, comprende la parte baja de los barrios Los Muiscas, Suamox y el sector donde se ubica el centro comercial Green Hills, este sector presenta puntos críticos de inundación asociados al Río Jordán y la Quebrada la Colorada que discurre en sentido noroccidente – Suroriente, haciendo el mayor punto de acumulación de aguas, la glorieta vial frente a Green Hills.

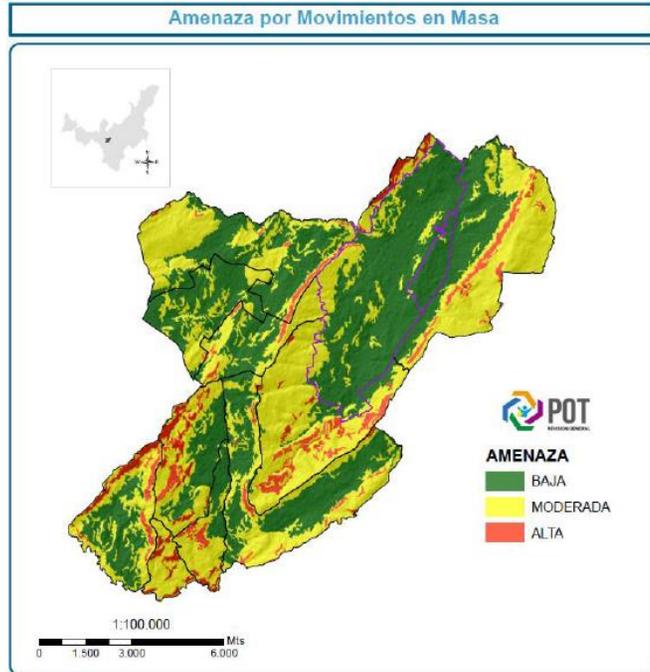
Zonificación de amenaza por movimientos en masa escala 1:25.000. Fuente: Revisión General, POT2019.

amenaza, las cuales se describen gráficamente en la siguiente figura según los estudios mencionados; igualmente, haciendo un recuento porcentual es posible establecer que la categorización de amenaza es principalmente media con un 47%, seguida de una categoría baja con 46% y en menor porcentaje la categorización de amenaza alta con un 7%, los eventos más comunes se localizan principalmente en la vereda Runta, encontrando caídas de rocas, tierra y detritos, asociados principalmente a las altas pendientes, excavaciones y cortes en taludes asociados a proyectos viales.

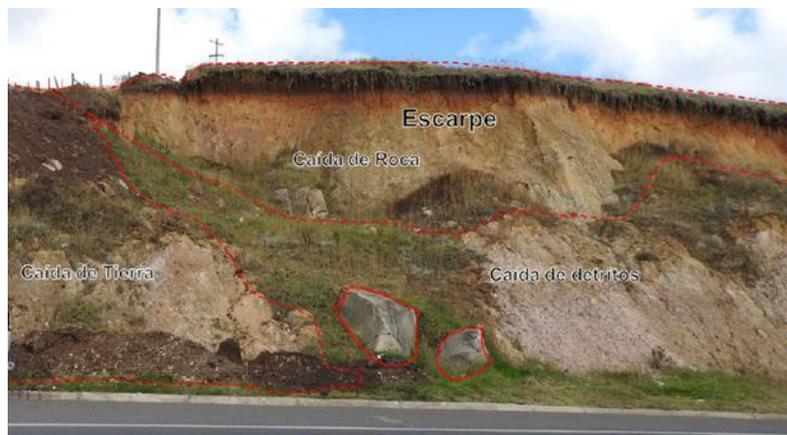
Caída de rocas tierra y detritos, Vereda Runta, Municipio de Tunja. Fuente: Clasificación y caracterización de zonas erosivas tipo cárcava, zonas de inestabilidad geológica y elaboración de la cartografía morfogenética como insumo para la actualización y creación de escenarios de riesgo en el municipio de Tunja.

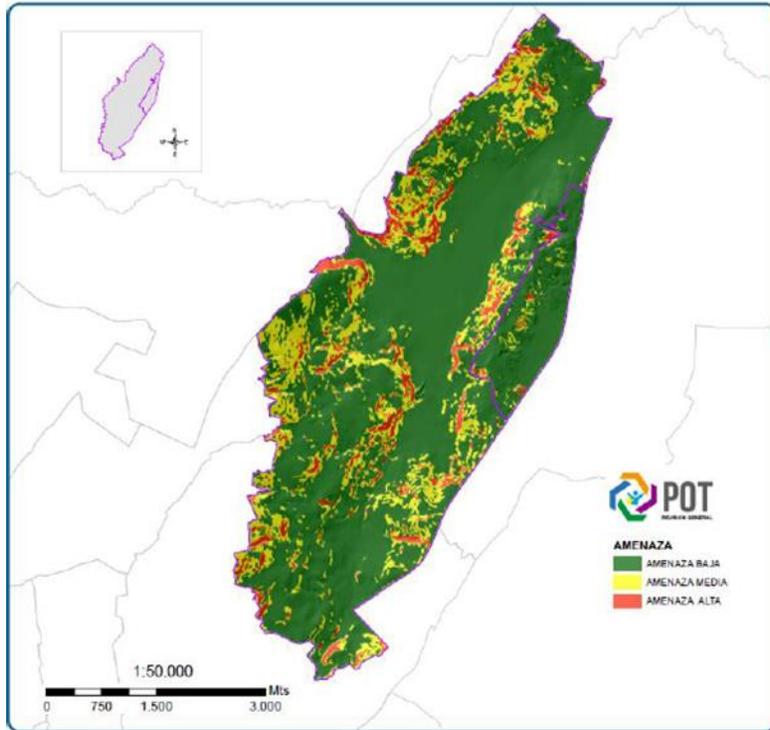
Zonificación de amenaza por movimientos en masa en el casco urbano de Tunja, escala 1:5.000. Fuente: Revisión General, POT2019.

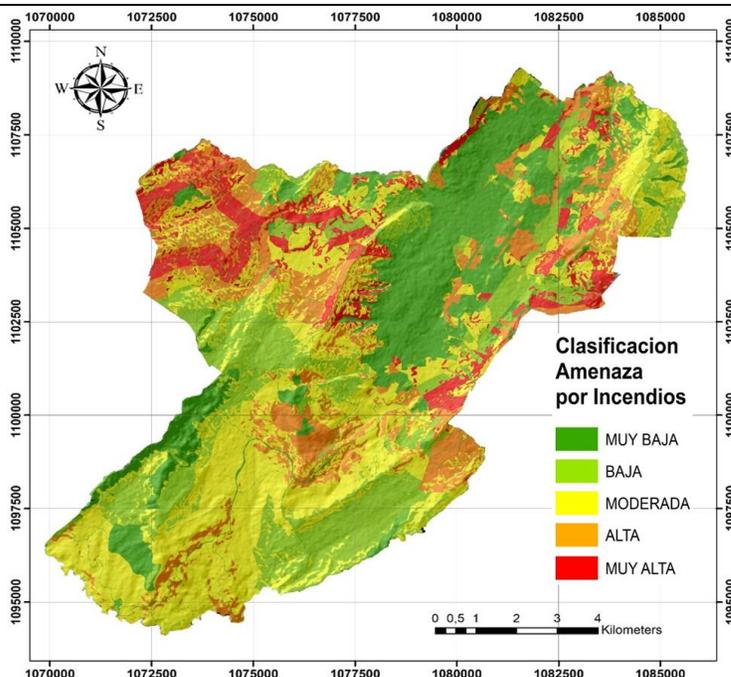
Mapa de zonificación amenaza por Incendios Forestales. Fuente: Alcaldía Mayor de Tunja, 2018.
