## CAPITULO 4

### INFRAESTRUCTURA VIAL, TRANSPORTES Y DE COMUNICACIONES

**ESQUEMA DE ORDENAMIENTO TERRITORIAL  
MUNICIPIO DE GUAVATA - SANTANDER**

*Documento Técnico – Etapa de Diagnóstico - Componente Funcional.*

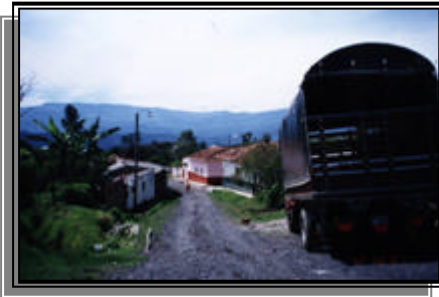
**FOTO 16:** Vía de acceso a Guavatá entrando desde el Municipio de Vélez.

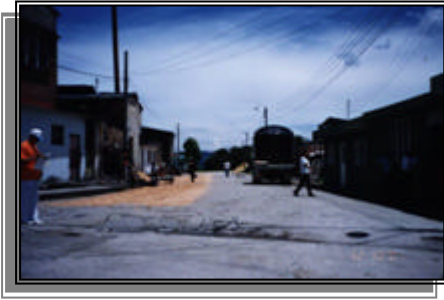
**Tipo 1:** Obedecen a su carácter funcional de conexión intermunicipal y veredal, en ellas se localizan los principales elementos de servicio comercial, institucional y comunitario.

**FOTO 17:** Vista de la calle 2 entre carrera 2 y 3.

NOMBRE		CARACTERISTICAS	
Vía que proviene del municipio de Puente Nacional hasta la carrera 3ª	Sentido:	Doble	
	Altura fachada:	1 y 2 pisos	
	Paramento:	Variable. Mínimo: 11 metros. Máximo: 13 metros.	
	Calzada:	Variable. Mínimo: 9 metros. Máximo: 11 metros.	
	Anden:	Variable. Mínimo: 0.80 metros. Máximo: 1.00 metros.	
	Superficie de Rodadura	Concreto.	
	Amoblamiento:	Alumbrado público.

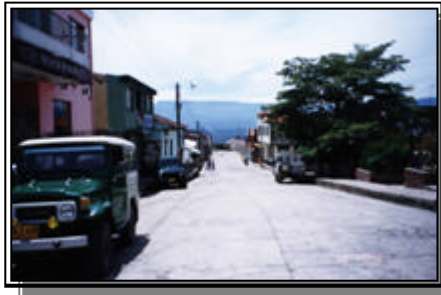
**FOTO 18** Vista de la carrera 3 desde la calle 5.

NOMBRE	CARACTERÍSTICAS	
Carrera 3ª desde la llegada de Puente Nacional hasta la calle 6ª	Sentido:	Doble
	Altura fachada:	1 y 2 pisos.
	Paramento:	Mínimo 8,5 metros. Máximo 13 metros.
	Calzada:	Mínimo: 6 metros. Máximo: 10 metros.
	Anden:	Mínimo: 0.75 metro. Máximo: 1,5 metros.
	Superficie Rodadura:	Concreto.
Amoblamiento:	Alumbrado público	
NOMBRE	CARACTERÍSTICAS	
Calle 6ª desde la carrera 3ª hasta la salida a Vélez	Sentido:	Doble
	Altura fachada:	1 y 2 pisos.
	Paramento:	Mínimo 10 metros. Máximo 10.5 metros.
	Calzada:	Mínimo: 7 metros. Máximo: 9 metros.
	Anden:	Mínimo: 0.8 metro. Máximo: 1,5 metros.
	Superficie Rodadura:	Concreto.
Amoblamiento:	Alumbrado público

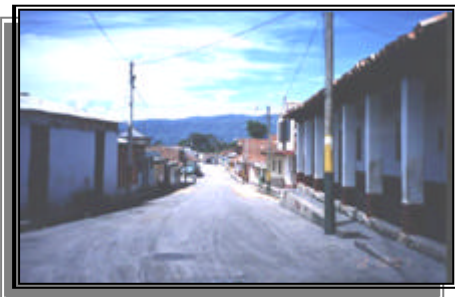
**Tipo 2.** Vías de comunicación urbana de afluencia. En ellas se localizan elementos de servicio comercial, institucional y comunitario. Dentro de este grupo se identifican las siguientes: Calle 6ª entre Carreras 3ª y la salida a Mercadillo; Calle 4ª entre Carreras 3ª y 6ª, Calle 5ª entre carreras 3ª y 6ª y la Carrera 4ª entre calles 4ª y 5ª.

FOTO 19: Vista de la calle 6 desde la carrera 2.

NOMBRE	CARACTERÍSTICAS	
Calle 6ª entre Carreras 3ª y la salida a Mercadillo	Sentido:	Doble
	Altura fachada:	Predomina 1 y 2 pisos.
	Paramento:	Variable. Mínimo: 7,5 metros. Máximo: 12 metros
	Calzada:	Variable. Mínimo 6 metros. Máximo 10 metros.
	Anden:	Variable. Mínimo: 0,5 metros. Máximo: 1,00 metros. Ambos costados de la vía cuentan con sectores sin andén.
	Superficie Rodadura:	Concreto.
	Amoblamiento:	Alumbrado público
NOMBRE	CARACTERÍSTICAS	
Calle 4ª entre Carreras 3ª y 6ª.	Sentido:	Doble
	Altura fachada:	1 y 2 pisos
	Paramento:	Mínimo 8,5 metros Máximo 12 metros
	Calzada:	Mínima 6 metros Máxima 10 metros
	Anden:	Variable. Mínimo: 0,75 metros. Máximo: 1,00 metros. Ambos costados de la vía cuentan con sectores sin andén.
	Superficie Rodadura:	Concreto.
	Amoblamiento:	Alumbrado público
NOMBRE	CARACTERÍSTICAS	
Calle 5ª entre carreras 3ª y 6ª	Sentido:	Doble
	Altura fachada:	1 y 2 pisos
	Paramento:	Mínimo 7,5 metros Máximo 16 metros

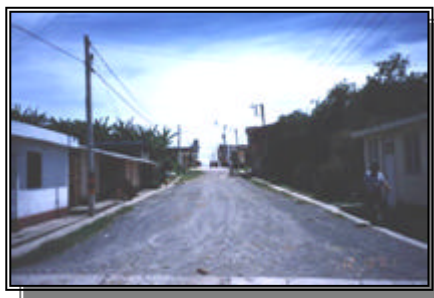
FOTO 20: Vista de la calle 4 desde la carrera 5.

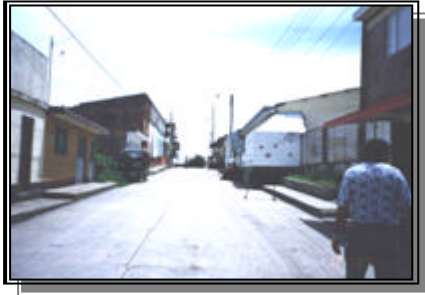
FOTO 21: Vista de la calle 5 desde la carrera 5.

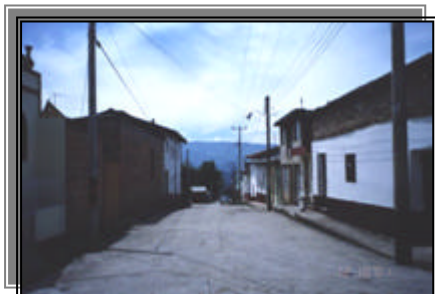
**Tipo 3.** Vías urbanas de conexión interna. Son aquellas vías de tráfico vehicular y cuyas viviendas son de uso generalmente residencial. A este grupo pertenecen el resto de las vías existentes dentro del perímetro urbano.

**FOTO 22:** Vista de la carrera 4 desde la calle 6..

NOMBRE	CARACTERÍSTICAS	
Carrera 4ª entre calles 3ª y 4ª.	Sentido:	Doble
	Altura fachada:	Predomina 1 y 2 pisos.
	Paramento:	Variable. Mínimo: 8.5 metros. Máximo: 9.5 metros
	Calzada:	Variable. Mínimo 6 metros. Máximo 6.5 metros.
	Anden:	Variable. Mínimo: 0,75 metros. Máximo: 2.50 metros. Ambos costados de la vía cuentan con sectores sin andén.
	Superficie Rodadura: Amoblamiento:	Tierra. Alumbrado público
NOMBRE	CARACTERÍSTICAS	
Carreras 5ª entre calles 3ª y 4ª.	Sentido:	Doble
	Altura fachada:	1 y 2 pisos
	Paramento:	Mínimo 11 metros Máximo 11.5 metros
	Calzada:	Mínima 11 metros Máxima 11.5 metros
	Anden:	Ambos costados de la vía no cuentan con andén.
	Superficie Rodadura: Amoblamiento:	Concreto. Alumbrado público
NOMBRE	CARACTERÍSTICAS	
Calle 3ª entre carreras 4ª y 5ª	Sentido:	Doble
	Altura fachada:	1 y 2 pisos
	Paramento:	Mínimo 8.5 metros Máximo 11 metros
	Calzada:	Mínima 8.5 metros Máxima 11 metros
	Anden:	Ambos costados de la vía no cuentan con andén.
