5. COMPONENTE FUNCIONAL

5.2 VIVIENDA

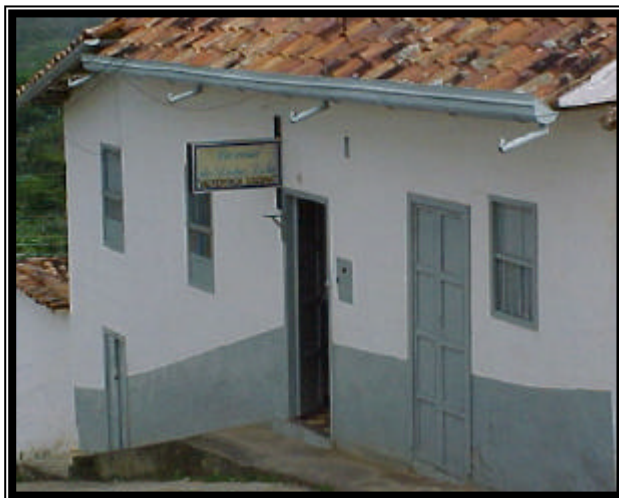
FOTO 17. Tipología de Vivienda, Vivienda Típica Betuliana, Estilo Colonial, Ubicada En La Calle 5 Con Carrera 6, Funciona Como Hostal Y Residencia Familiar.

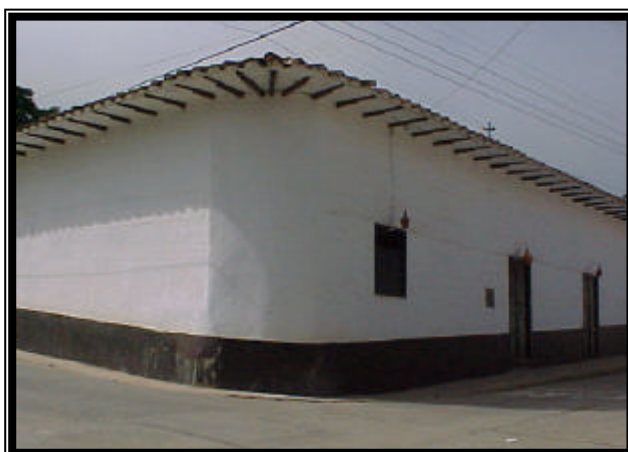
FOTO 18. Tipología de Vivienda Urbana (autóctona). Vivienda estilo colonial, ubicada en la calle 8 con carrera 7, de uso residencial, su fachada posee los rasgos de la antigua población Betuliana, clásica de la colonia.

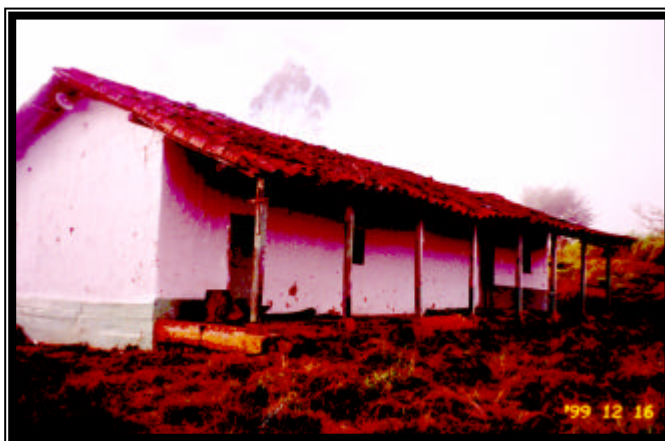
FOTO 19. Antes, Finca La Laguna. Con grandes áreas internas y un corredor principal de recibo y estancia característica de las viviendas en el sector rural.

En la siguiente foto, se observa casa típica arquitectura rural, en el municipio de Betulia. Su construcción data de 80 años atrás, con raíces históricas de la época colonial, posee un gran valor arquitectónico realizándose una restauración hace un año por parte de la administración municipal, observando el resultado en la foto siguiente:

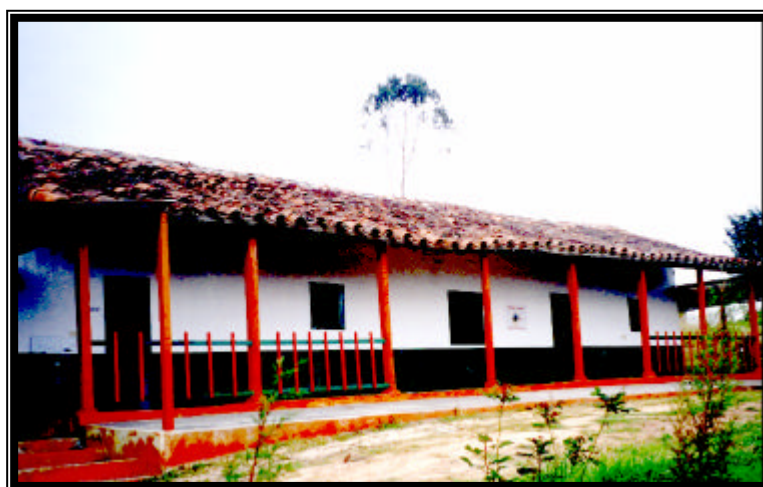
FOTO 20. La Laguna, Después.

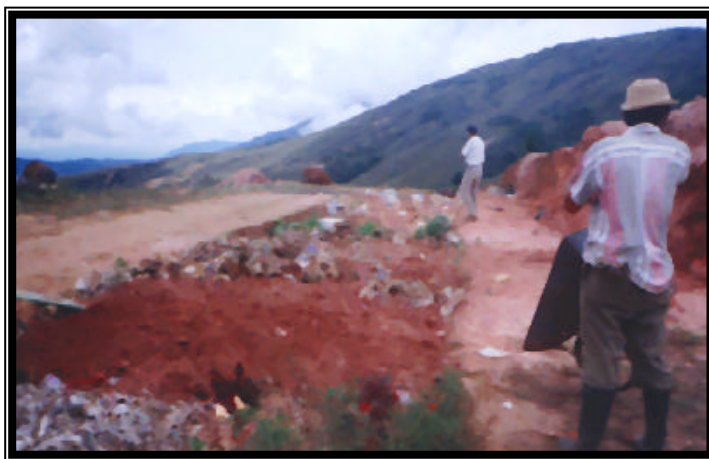
FOTO 21. Relleno Sanitario “El Oso”

La disposición final de residuos sólidos de Betulia se realiza en el relleno “El Oso”, ubicado en la Finca “ EL OSO”, a 3 Km del casco urbano, vía Zapatoaca.

controle la infiltración de lixiviados (fluido producto de la descomposición de los residuos biodegradables). Le llegan mensualmente 8 toneladas.

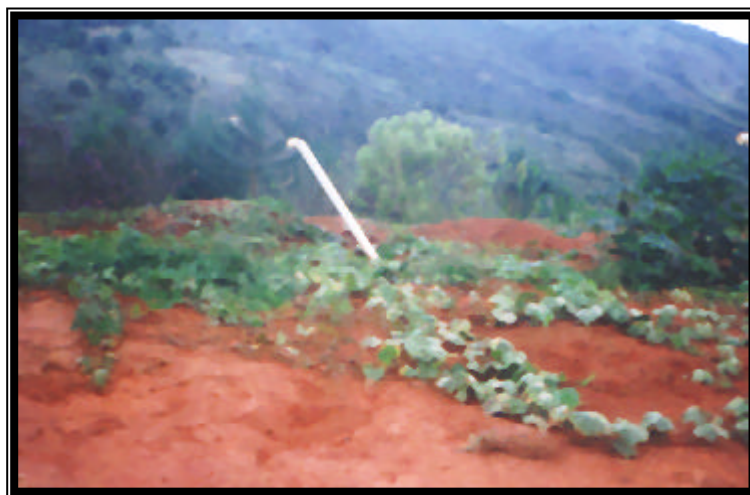
FOTO 22. Buitrones de evacuación de gases producidos por la descomposición orgánica de la materia.

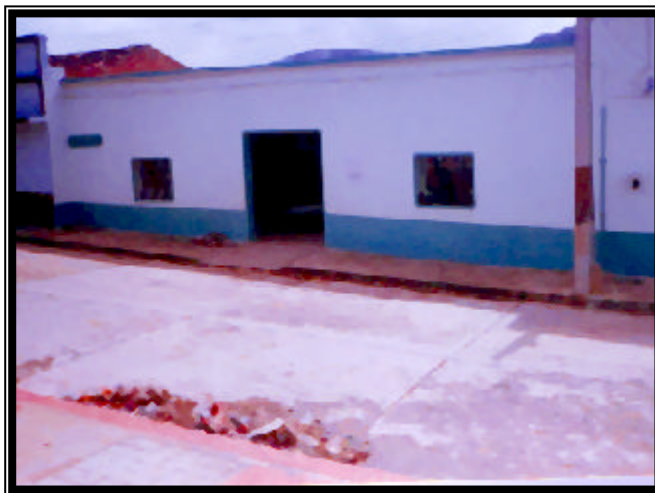
FOTO 23. Fachada Plaza de Mercado.

En la siguiente foto se observa la fachada de la plaza de mercado, la cual esta ubicada en el perímetro del parque principal en la carrera 5 # 5-20. Es utilizada para comercialización y acopio de productos agrícolas provenientes de las veredas Peña Morada, San Mateo, El Placer, San José, Balzora y Santa Bárbara, las cuales entran sus productos por la vía al Lirio.

La plaza de mercado posee un área construida 200 m², con una edificación en planta libre, con disposición claustral de los puestos de ventas, los baños se ubican en una zona intermedia, la cual separa la el expendio de carnes de las verduras. Su funcionamiento es bueno interiormente, cabe anotar la falta de bodegas para almacenamiento de productos este se hace en los espacios libres. El estado de la edificación es buena, cuenta con una batería de baños (hombres/mujeres),

Posee buena disponibilidad de servicios públicos de luz, agua y alcantarillado. No genera contaminación ambiental, a pesar de estar ubicado en el marco del parque principal, debido a no existir comercio campesino. Presta un servicio de acopio y distribución. Los productos son vendidos a intermediarios y posteriormente a los dueños de los puestos. El cargue y descargue se efectúa en la misma plaza, sin generar desorden ni conflictos viales debido a ser un comercio a menor escala, y no tener confluencia vehicular masiva.

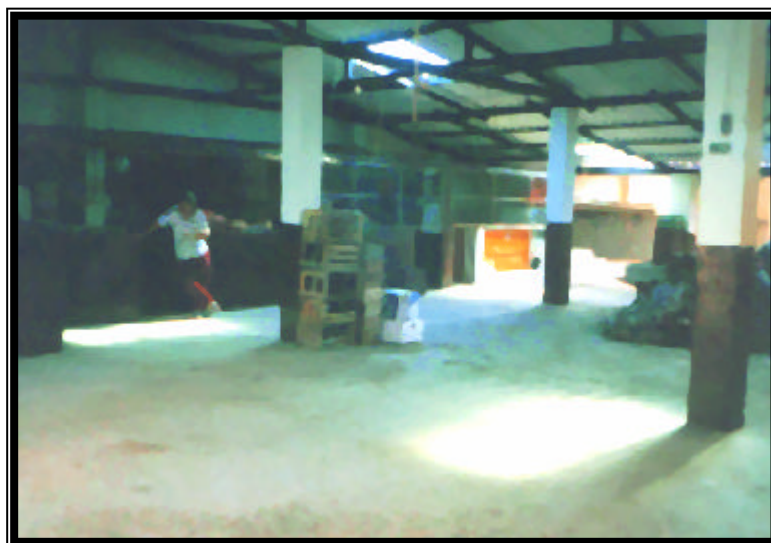
FOTO 24. Interior Plaza de Mercado.

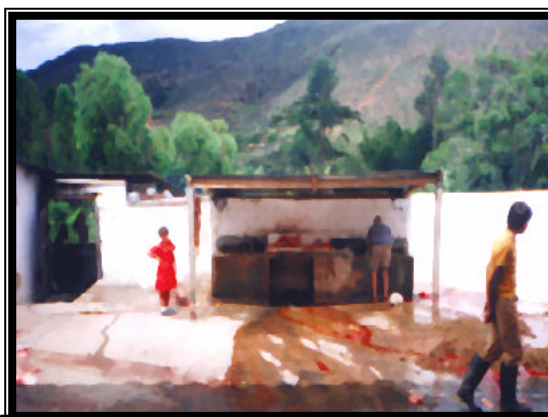
FOTO 25. Infraestructura Física – Condiciones de Salubridad.

Posee buena disponibilidad de servicios públicos de luz, agua y alcantarillado. Su Infraestructura física de 300 m², apta para la demanda del matadero, es inadecuada por no reunir las condiciones exigidas por la división de saneamiento ambiental, del

ministerio de salud de Santander. El deterioro de la planta física además de no ser apto para la actividad a desarrollar, generando un foco de contaminación en el sector. Presta el servicio de degüello de ganado, con un promedio de 36 cabezas por mes, con una tarifa por guía de \$32.800 cabeza y por uso del matadero \$15.000. / cabeza.

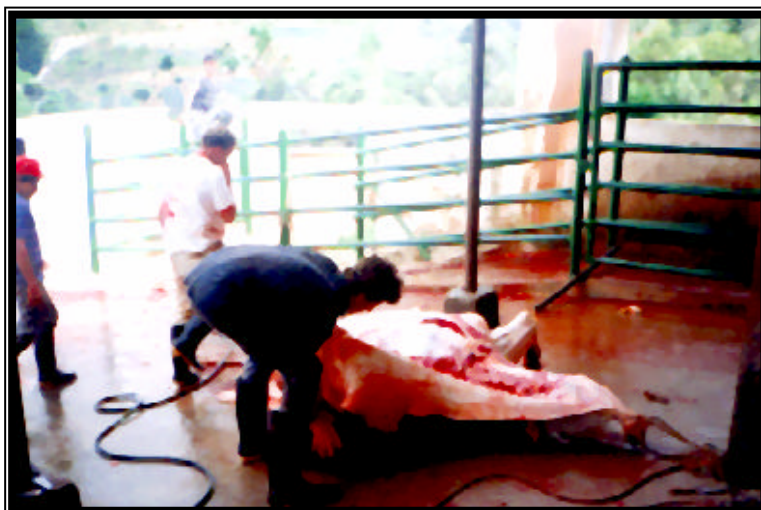
Los espacios utilizados para las diferentes actividades del matadero, fueron adaptados y no son los necesarios, podemos notar un conflicto en el descargue del ganado. Además de los espacios interiores antihigiénicos para el proceso de arreglo de la carne y viseras. Ver foto.

FOTO 26. Condiciones higiénicas durante el sacrificio de la res.

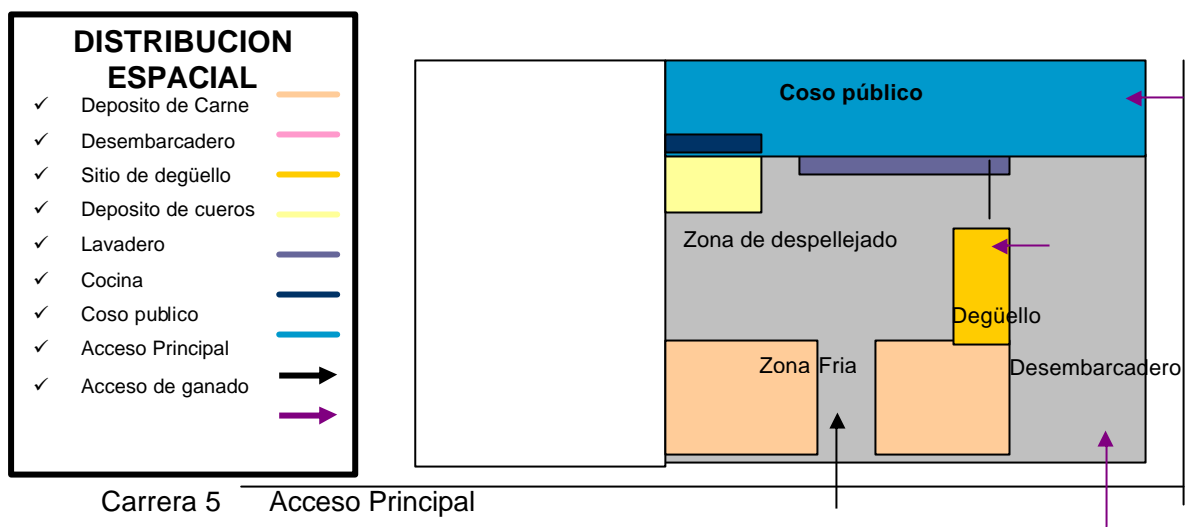
GRAFICO 17. PLANTA DISTRIBUCION ESPACIAL MATADERO

La distribución en espacio físico se representa en la siguiente grafica:

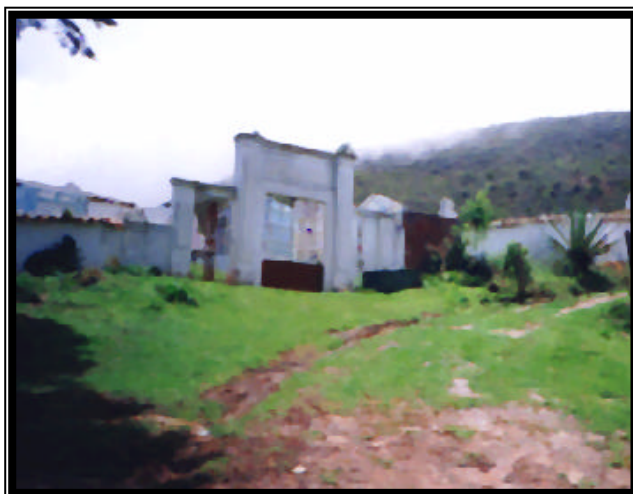
FOTO 27. Acceso Cementerio- Betulia

La infraestructura del cementerio municipal se encuentra ubicado a las afueras del casco urbano del municipio en el sector sur oriental. Posee una buena accesibilidad vial, contando con vía propia. Ver plano equipamiento urbano.

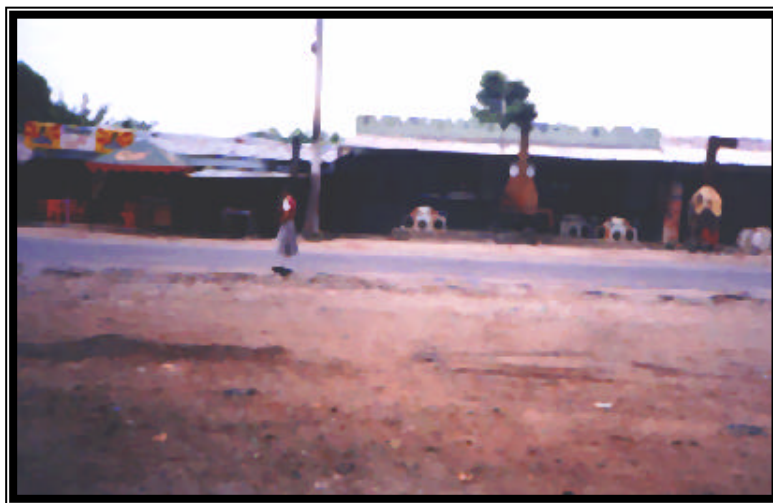
FOTO 28. Zona Comercial sobre vía, Tienda Nueva- vereda La Putana.

Localización: Se ubica en la vereda la Putana, en límites con el río Sogamoso y el Oleoducto ECOPETROL, entre la troncal del Magdalena Medio, a una distancia de 500mts del peaje y a 2 Km. del asentamiento La Playa.

Medio ambiente: La calidad ambiental es regular, debido a la proximidad de la vía, ello proporciona polución acústica y ambiental (aire, suelo y agua), deterioro de fachadas y posteriores enfermedades en la población. Es necesario, implementar medidas de recuperación ambiental y protección del espacio publico.
