2. SISTEMA FISICO BIOTICO

2.1 SUBSISTEMA FISICO

2.1.1 Geología

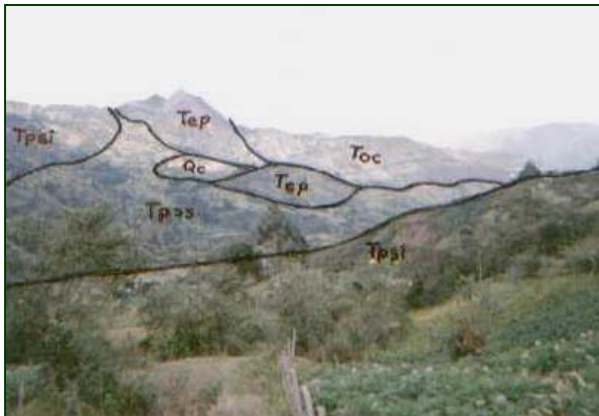
Foto No. 2: Distribución General de las Rocas Terciarias. Se observan las Formaciones Socha Inferior (Tpsi) Socha Superior (Tps), Picacho (Tps) y Concentración (Toc), y el depósito de Coluvión (Qc) donde está el casco urbano de Umbita.

La Formación Socha Inferior también recibe el nombre de Areniscas de Socha y aflora en las Veredas Loma Gorda, Nueve Pilas, Bosque, Jupal, Rosal, Centro, Chuscal, Tambor Grande, Tambor Chiquito y Sisa; y sectores Tásvita, Los Puentes, Palo Caído y Gaunza.

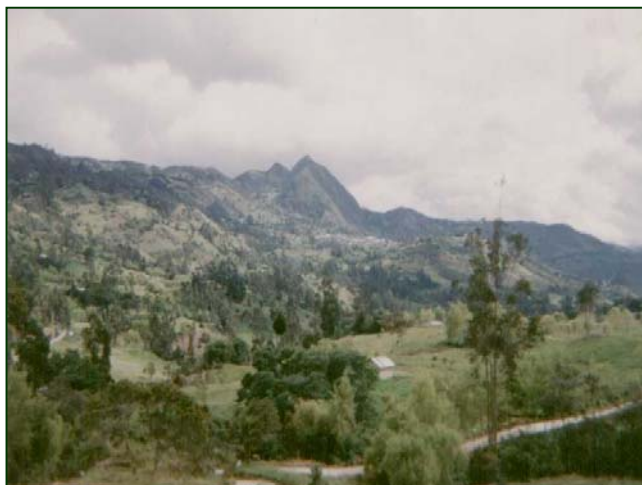
Foto No. 3: Cresta Monoclinial conformada por el Cerro El castillejo en rocas de la Formación Picacho (Tep).

El nombre fue dado por Alvarado B. y Sarmiento R.⁶ (1.944) para designar un conjunto de areniscas y conglomerados que afloran en la región de Paz de Río. Su localidad tipo ha sido establecida en el Cerro de Picacho, al norte de Betéitiva (Boyacá). En la localidad Chinavita – Umbita, la Formación Picacho está constituida por areniscas feldespáticas de grano medio a grueso, frecuentes intercalaciones de lentes conglomeráticos con cantos subredondeados a redondeados que alcanzan hasta 0.05 metros de diámetro, estratificación cruzada y gradada. En la parte media de esta unidad son perceptibles dos niveles arcillolíticos abigarrados con espesores variables entre 1 y 6 metros. Su espesor total alcanza los 220 metros.

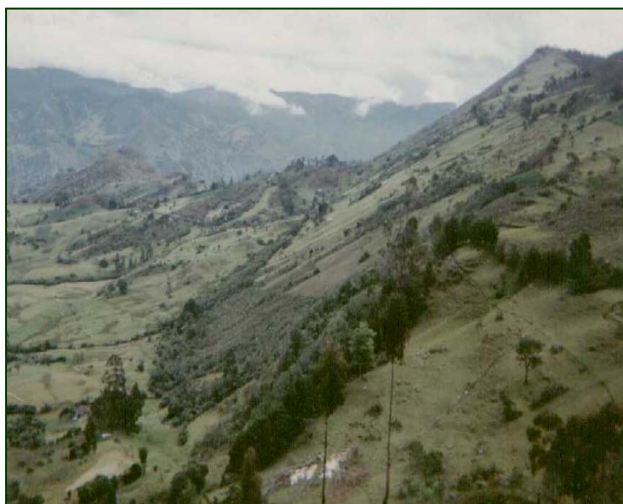
Foto No. 4: Pendientes Estructurales en rocas de la Formación Socha Inferior al sur de la Vereda Bosque.

son pendientes del terreno que siguen los planos de estratificación de las rocas duras fundamentalmente. Sus laderas son rectas o muy pocas veces irregulares según la variación de la disposición estructural de los estratos de roca. Observable en rocas del Grupo Guadalupe (eventualmente Formación Plaeners), Formación Guaduas medio, Formación Socha Inferior y Formación Picacho.

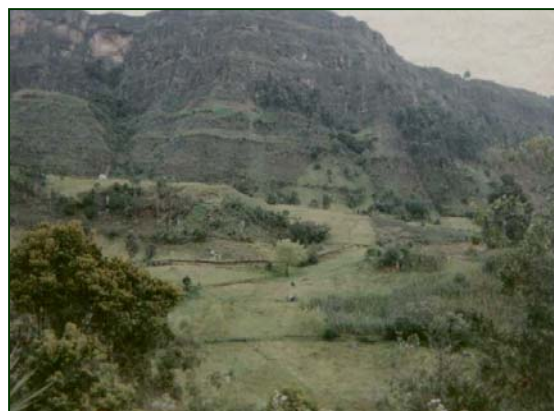
Foto No. 5: Formas de origen denudativo. Pared rocosa en rocas de la Formación Socha Inferior (Tpsi), Cuchilla Pericos, Vereda Tambor Grande.

- **Pared Rocosa, Escarpes y Frentes Estructurales:** son formas de origen denudativo, habitualmente en contrapendiente a la estratificación. Sus pendientes son fuertes, con laderas irregulares o rectas según exista erosión diferencial marcada o no. Se da en rocas del Grupo Guadalupe, Formación Guaduas Medio, Formación Socha Inferior y Formación Picacho.

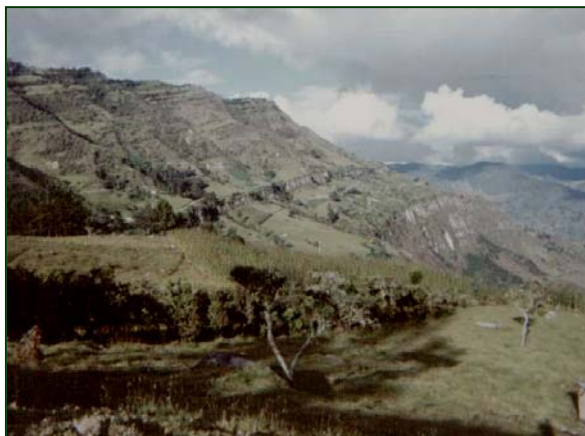
Foto No. 6 Erosión Laminar en frentes de roca, pequeños depósitos de talús, escarpes y comienzos de disección torrencial en las secuencias rocosas de la Formación Concentración (Toc), Vereda Uvero.

- **Erosión laminar:** se refiere a la remoción más o menos uniforme de una lámina delgada de suelo de una superficie inclinada, sin que se formen claramente canales de desagüe.

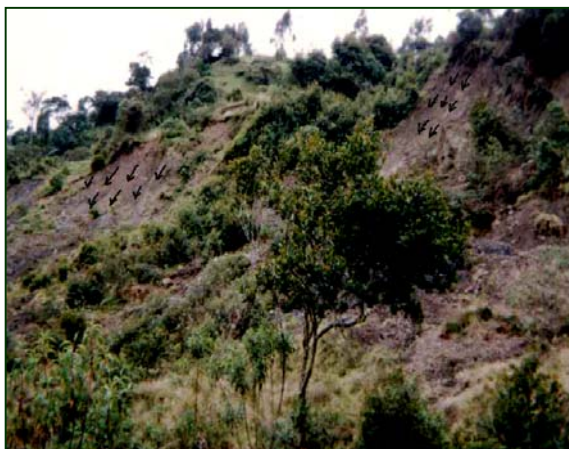
Foto No. 7 Deslizamiento El Bosque. Inestabilidad de la margen derecha del Río El Bosque.

☞ **Deslizamiento de El Bosque:** movimiento complejo (deslizamiento compuesto) de las arcillolitas violáceas de la Formación Socha Superior. Afecta el suelo y la cobertura vegetal, así como algunas viviendas ubicadas en la parte alta que muestran cierto grado de agrietamiento en la estructura debido a fuerzas de tensión originadas por la inestabilidad de la ladera. Está ubicado en la Vereda Bosque donde localmente la tectónica es compleja mostrando inversión de estratos y algunos fallamientos¹, lo que conlleva a que exista un alto fracturamiento, de donde se deduce que la principal causa es el tectonismo y el factor detonante la saturación del material rocoso debido a la alta humedad climática allí reinante. La dirección del movimiento es Norte ± 15°.

Dice la gente que “el movimiento se originó hace unos 45 años y progresivamente se ha hecho más grande afectando gran parte de la ladera derecha del río Bosque”. No obstante, en la margen izquierda del mismo río se perciben con facilidad algunos lugares inestables que al parecer obedecen a las mismas causas del gran movimiento. Se han industrializado obras de control especialmente para canalización del agua pero por falta de mantenimiento, se encuentran taponadas.

A no ser que se diseñe cierta cantidad de obras de control y monitoreo, se espera que el movimiento siga avanzando progresivamente, en especial durante las temporadas de lluvia cuando aumenta su velocidad, pero, en general el movimiento es bastante lento, ya que los materiales rocosos que lo componen son principalmente de tipo plástico bastante cohesivos.

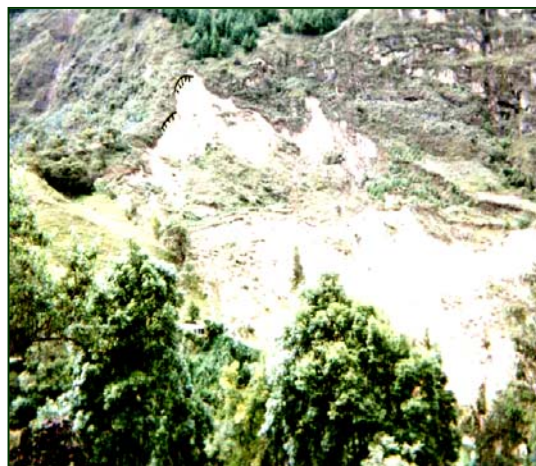
Foto No. 8 Deslizamiento causado por saturación de arenas, cerca de la confluencia del Río El Bosque en el Río Garagoa.

☞ **Deslizamiento de La Arenera:** remoción de arenas “licuadas” de la Formación Picacho(Tep), a causa de acciones antrópicas en el talud. Está ubicado en la explotación minera cerca de confluencia del Río Bosque al Río Garagoa en la Vereda Uvero. La causa principal es la sobresaturación de las arenas por una acequia construida en la parte superior de la mina, conjugada con la explotación antitécnica de las arenas que disminuye las condiciones de estabilidad del talud. El agua de saturación minimiza las propiedades de resistencia de las arenas, consistentes en la fricción entre los granos y la cohesión de la matriz y cemento que los unen.

El movimiento es fácilmente controlable si se adecuan los taludes a partir de diseños de explotación técnica y dominando el flujo del agua que satura las arenas con tuberías o canales de desviación. El movimiento a afectado la vía Tibaná – Chinavita y a la mina dificultando la explotación.

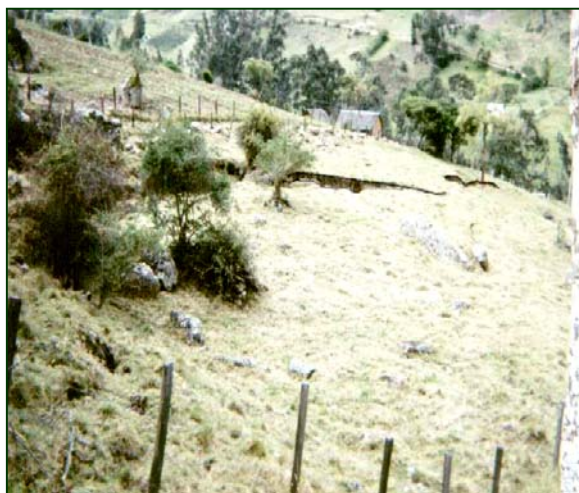
Foto No. 9: Deslizamiento de Altamizal. Grieta causada por deslizamiento en la margen derecha del Río Icabuco, al norte del Municipio.

☞ **Deslizamientos de Altamizal:** pequeños movimiento de masa presentados en rocas del Grupo Guadalupe Inferior, a orillas del Río Icabuco en la Vereda Altamizal. Al parecer la causa es la saturación de los materiales rocosos, combinada con la pendiente elevada mayor del 15% y algunas actuaciones antrópicas de construcción civil y desarrollos agropecuarios.

Son movimientos bastante lentos, sin embargo, es muy probable que su tasa de desplazamiento se incremente en épocas de elevadas precipitaciones. Son bastante controlables estos deslizamientos efectuando unas cuantas obras de

control de agua perimetral y algunos muros de contención diseñados para disminuir la velocidad de corrimiento.

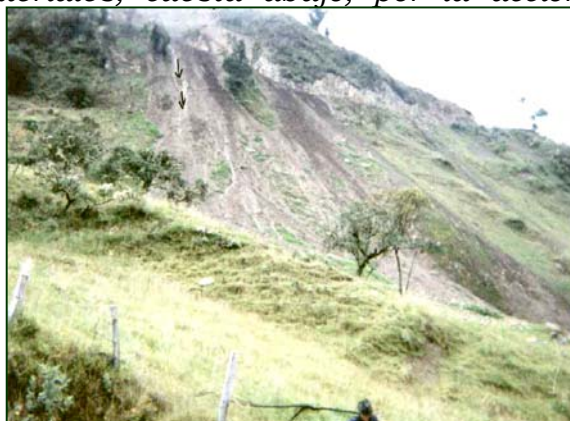
Foto No. 10: Flujo de tierra visible entre la vía que conduce a la Vereda Loma Gorda.

☞ **Flujo de Tierra de Loma Gorda:** el flujo incluye varias formas de desplazamiento lento a rápido de materiales, cuesta abajo, por la acción conjugada de la gravedad y la saturación con agua. Éste se presenta en la Vereda Loma Gorda afectando las dos vías que van desde El Centro hasta esta Vereda, causado por la apertura de la vía superior que ha botado indiscriminadamente material ladera abajo afectando tanto el suelo como la cobertura vegetal y aumentando la probabilidad de desestabilización del talud.
