V. SISTEMA DE FUNCIONAMIENTO ESPACIAL

ESQUEMA DE ORDENAMIENTO TERRITORIAL
SISTEMA FUNCIONAMIENTO ESPACIAL

VENTAQUEMADA, BOYACA

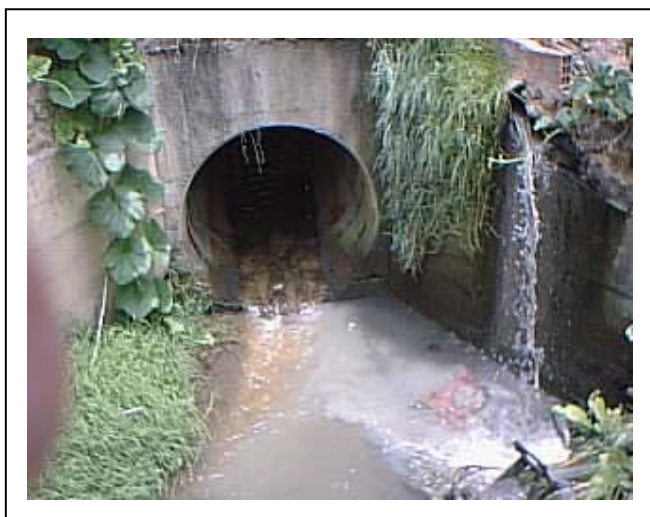
FIGURA No. 3

Quebrada San Antonio a su paso por la calle 5 (Algunos metros abajo de la plaza de mercado) recibiendo vertimiento de alcantarillado urbano. (Figura No. 3)

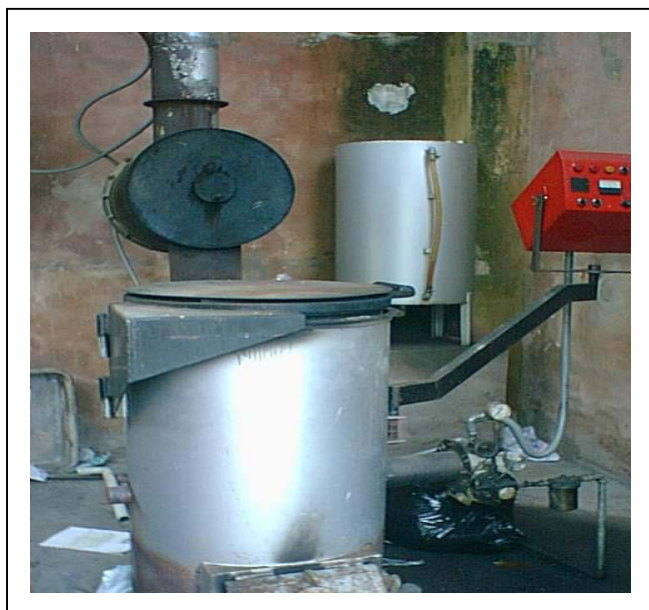
FIGURA No. 4

Los residuos sólidos hospitalarios provenientes del centro de salud son eliminados en un incinerador ubicado en las instalaciones de esta entidad.

- INCINERADOR DEL CENTRO DE SALUD

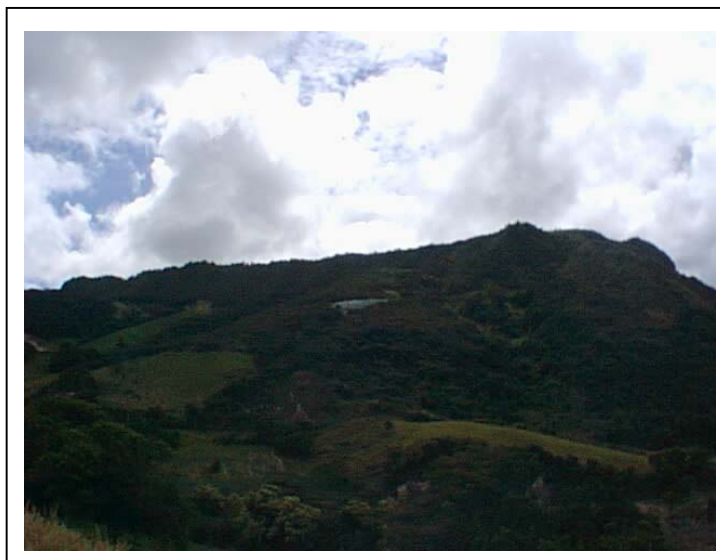
FIGURA No. 5

El deterioro del sitio aumenta cada día y además de la contaminación visual afecta el área con malos olores y la propagación de moscas y roedores. Habitantes de la vereda Frutillo principalmente, se han quejado por esta situación ya que tienen que transitar por una vía que pasa muy cerca de allí, cuando se dirigen a trabajar a la parte alta de las veredas Parroquiavieja y Estancia Grande.

Sitio de disposición final de desechos sólidos del Municipio en botadero a cielo abierto. Alto de Ventaquemada.

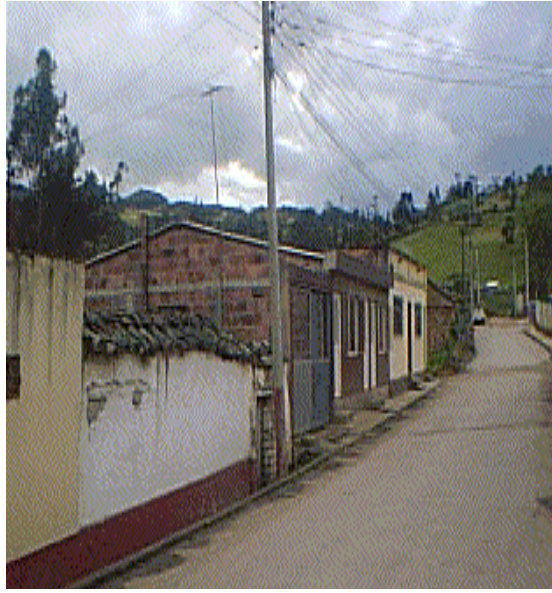
FIGURA No. 7
FACHADA DE UNA VIVIENDA

Fecha:	28-03-99
	Lugar:	Fachadas
	DESCRIPCIÓN: Los frentes más usuales de casas, carentes de elementos estéticos, solo pensados en ser funcionales para ampliaciones de más niveles con el uso de voladizos. Se nota la ausencia de andenes y la preservación de zonas para jardines por la misma cultura de los pobladores.

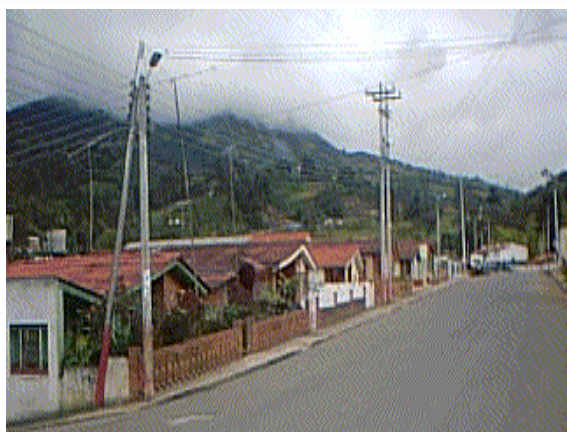
FIGURA No. 8
FACHADA DE UNA VIVIENDA

Fecha:	28-03-99
	Lugar:	Barrio el Libertador
	DESCRIPCIÓN Unico barrio organizado, consta de viviendas de una sola planta, las cuales presentan un área apropiada para sus residentes.

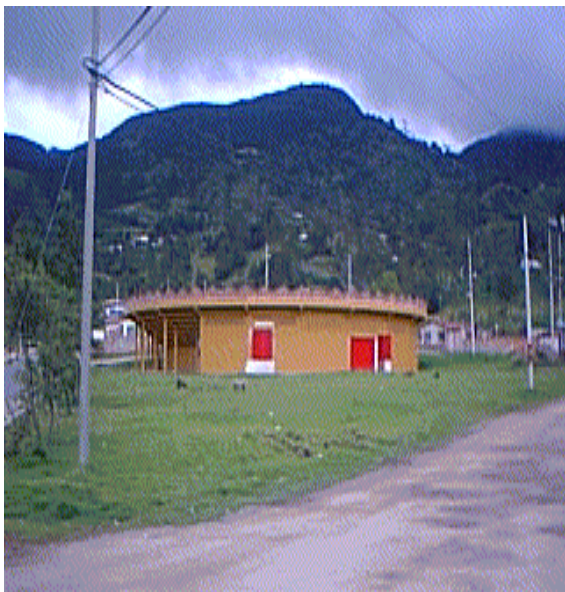
FIGURA No. 10
PLAZA DE TOROS

Fecha:	28-03-99
	Lugar:	Plaza de toros Casco Urbano
DESCRIPCIÓN:		
Estructura fija construida en concreto y ladrillo, ofrece las garantías necesarias de un lugar de congregación para la comunidad.		
La mayoría del tiempo es utilizada como campo deportivo para practicar el voleibol.

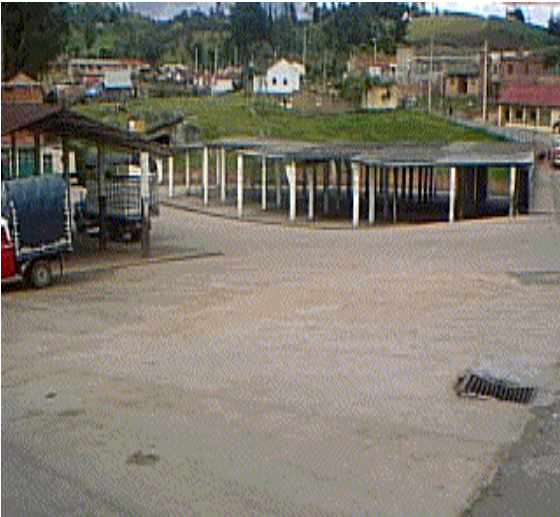
FIGURA No. 11
PLAZA DE MERCADO

Fecha:	28-03-99
	Lugar:	Plaza de mercado
	DESCRIPCIÓN: Con un área suficiente para su uso, presta el servicio el día lunes y viernes, causando incomodidad en las vías del entorno como son la carrera 2ª y la carrera 4ª por la invasión de peatones sobre las vías. Requiere reubicación.

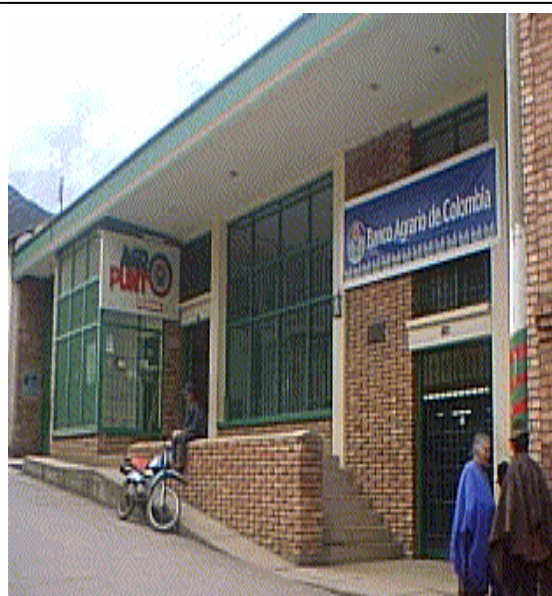
**FIGURA No. 16
BANCO AGRARIO**

Fecha:	28-03-99
	Lugar:	Banco Agrario
DESCRIPCIÓN: Siendo el Banco más importante del Municipio, presta su servicio en la mañana, durante cinco días de la semana. Se ubica en la carrera 4ª entre calles 5ª y 6ª .

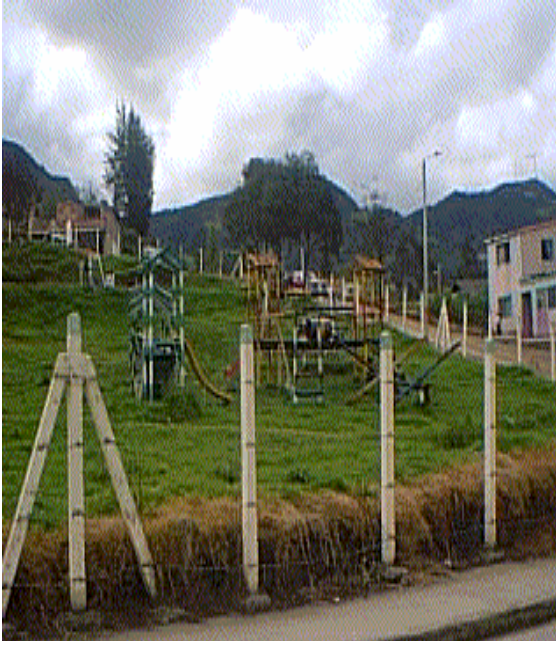
**FIGURA No. 17
PARQUE INFANTIL**

Fecha:	28-03-99
	Lugar:	Parque Infantil
	DESCRIPCIÓN: Ubicado en el lote del Centro de salud, presenta un cerco de alambre de púas el cual se convierte en un elemento de peligro para los infantes.

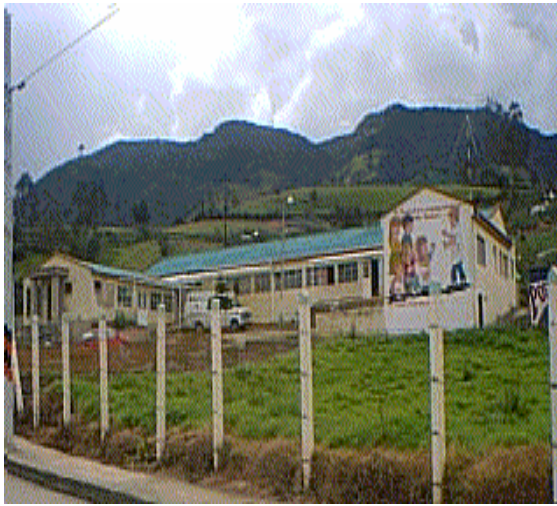
**FIGURA No. 18
CENTRO DE SALUD**

Fecha:	28-03-99
	Lugar:	Centro de salud
	DESCRIPCIÓN: Ubicado en la parte sur oriental del casco urbano, es funcional por sus instalaciones.

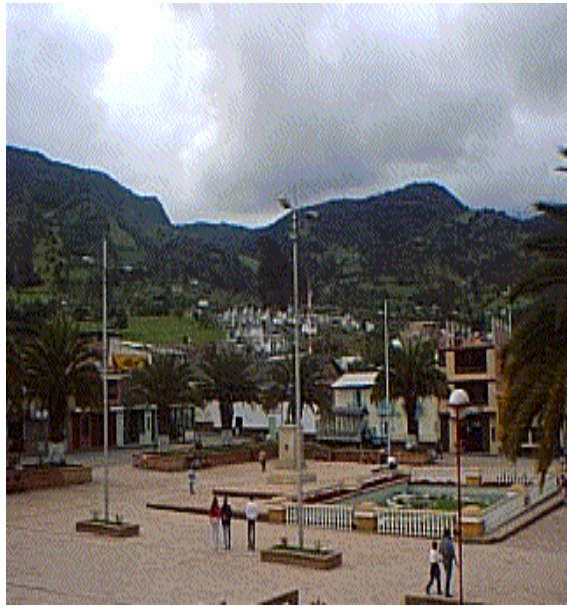
FIGURA No. 20
PARQUE PRINCIPAL

Fecha:	28-03-99
	Lugar:	Parque Principal
<p>DESCRIPCIÓN:</p> <p>Punto de referencia obligado en el casco urbano; cuenta con bastante espacio para los peatones, disponiendo de jardines y una pila central la cual tiene en su centro una réplica de Sur América. En la actualidad se encuentra reconstruida, no presenta mayores deficiencias ni en su parte funcional ni física.</p>

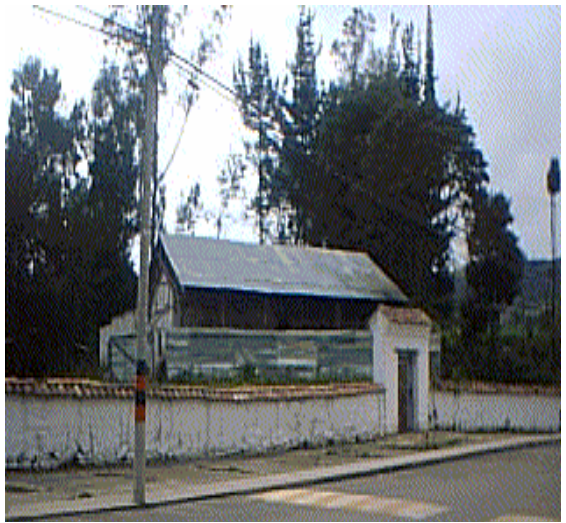
FIGURA No. 22
CASA HISTÓRICA

Fecha:	28-03-99
	Lugar:	Casa histórica
DESCRIPCIÓN: <p>Ubicada al norte del casco urbano, se encuentra muy deteriorada, esta estructura se protege con un tejado provisional del zinc.</p> <p>La administración municipal formuló un proyecto para la restauración del monumento histórico</p>

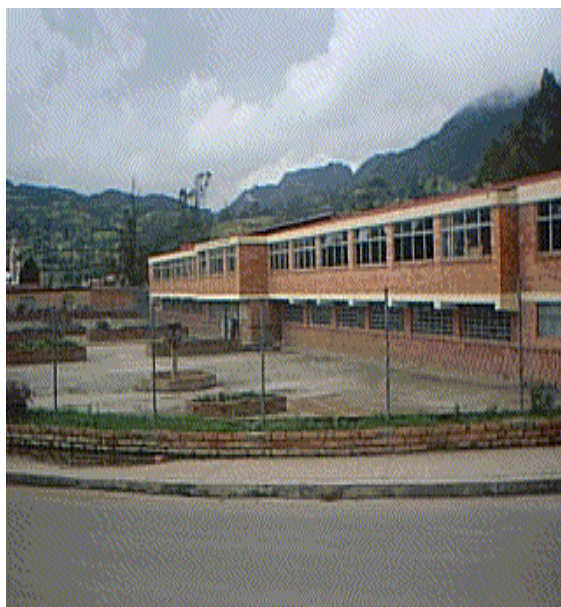
FIGURA No. 23
COLEGIO NACIONALIZADO

Fecha:	28-03-99
	Lugar:	Colegio Nacionalizado
DESCRIPCIÓN: Siendo la institución educativa más importante del Municipio, cuenta con un área adecuada y le ayuda la cercanía a los campos deportivos. Su distribución es adecuada, en dos plantas, pero presenta dificultad en los accesos peatonales.

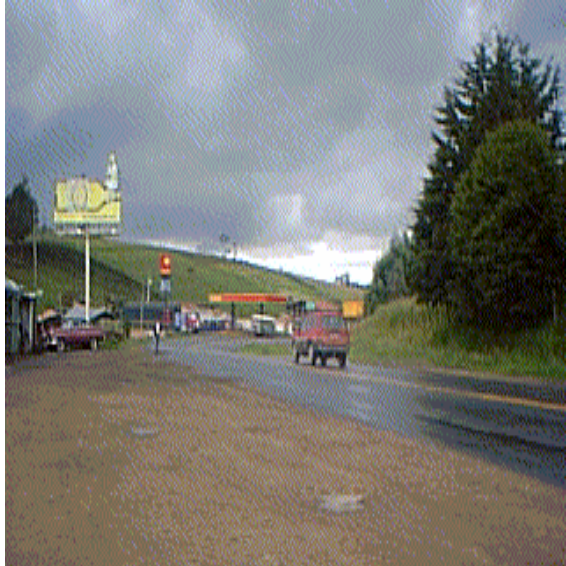
FIGURA No. 24
BOMBA DE GASOLINA

Fecha:	28-03-99
	Lugar:	Bomba de gasolina Salida a Nuevo Colón
<p>DESCRIPCIÓN:</p> <p>La Bomba de gasolina actualmente reestructurada y que cuenta con sus respectivos estudios técnicos, no deja de ser un punto de especial atención debido a las características propias que implica la prestación de este servicio.</p>

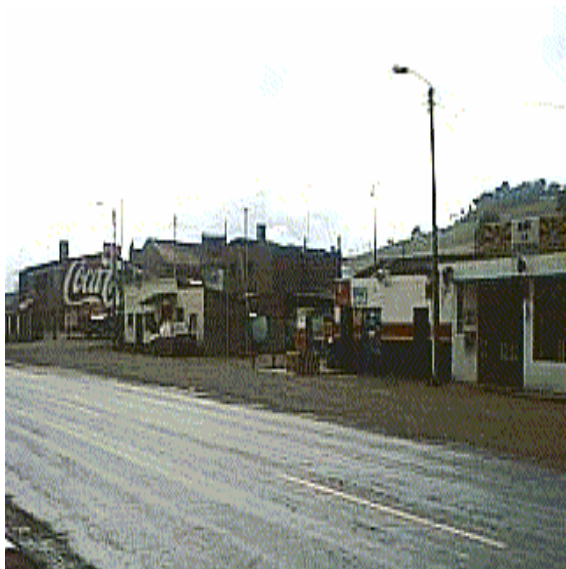
FIGURA No. 25
BOMBA DE GASOLINA

Fecha:	28-03-99
	Lugar:	Bomba de gasolina Vereda Tierra Negra
<p>DESCRIPCIÓN:</p> <p>En la vereda Tierra Negra se presentan dos bombas de gasolina siendo esta una de ellas. Generan una zona de especial vigilancia ya que alrededor de ellas se trata de consolidar una zona suburbana en la cual se encuentra un número considerable de gente.</p>

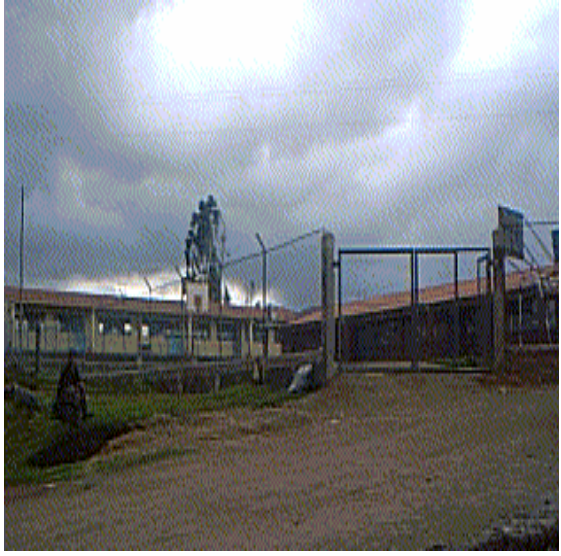
FIGURA No. 26
ESCUELA VEREDAL

Fecha:	28-03-99
	Lugar:	Escuela el Manzano Vereda Bojirque
DESCRIPCIÓN		
<p>Escuela ubicada al lado de la carretera central, una de las tres escuelas que están en la misma situación.</p> <p>Generan conflicto por el tránsito de vehículos, por la falta de puentes peatonales para facilitar el paso de los estudiantes sobre la vía.</p>

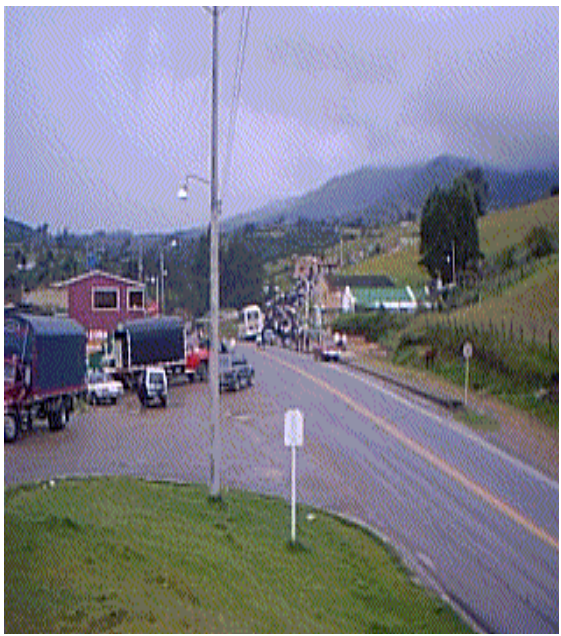
FIGURA No. 27
PUENTE DE BOYACÁ

Fecha:	28-03-99
	Lugar:	Cruce en la vereda de Puente de Boyacá
DESCRIPCIÓN:		
<p>El paso de la iglesia del Puente de Boyacá al cementerio, obliga a la gente a pasar por la carretera central, generando uno de los puntos de alta accidentalidad sobre la carretera central, con Tierra Negra sumado al existente en la vereda el Carmen.</p>

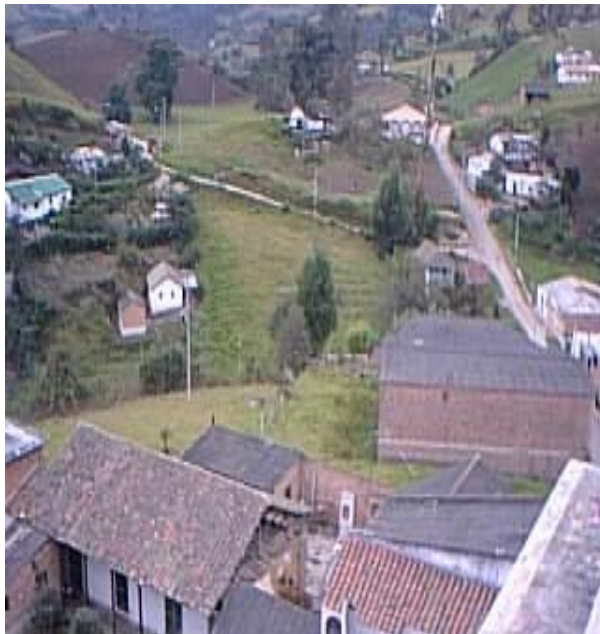
FIGURA No. 28
VISTA NORESTE DE VENTAQUEMADA

Fecha	25-01-99
	Lugar	Salida a la vereda el Hato
DESCRIPCIÓN		
Las vías presentan elevadas pendientes y no están determinadas obras de urbanismo.		
POSIBLE SOLUCIÓN		
La exigencia de proyección técnica de toda obra a realizarse en el Municipio.

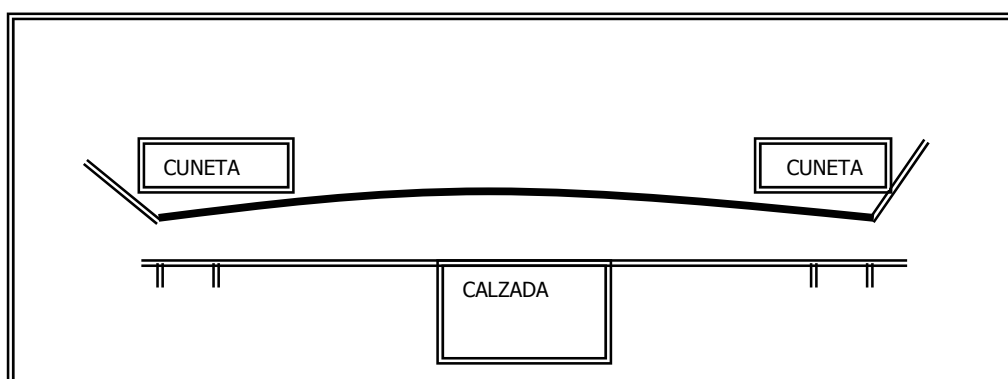
FIGURA No. 33
SECCIÓN TRANSVERSAL PARA VÍAS EN AFIRMADO

En el perfil de las vías destapadas, se tiene un ancho de calzada que varía entre 2.15 y 7.50 metros, con cunetas poco pronunciadas, pero con pendientes adecuadas para el desalojo de agua. Estas no presentan andén debido a que las construcciones existentes se encuentran alejadas de la vía.

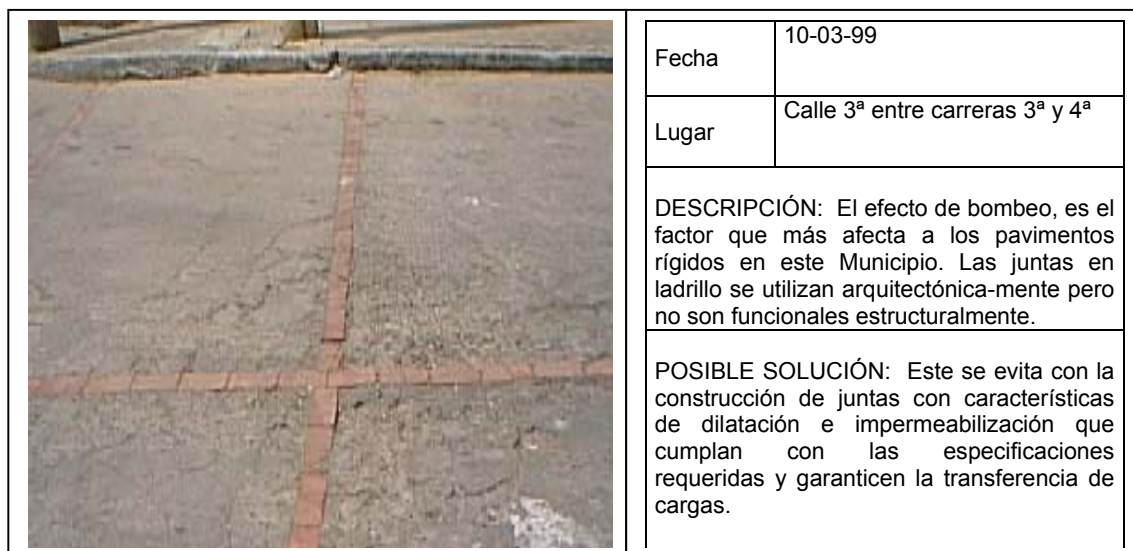
FIGURA No. 34
EL EFECTO DE BOMBEO

El principal problema de casco urbano del municipio en la red vial se da por que la gran mayoría de las vías se encontraban en pavimento rígido, posteriormente fueron recubiertos con una capa pavimento flexible. Generando las fallas típicas de la anterior situación.

En las figuras siguientes se compilan las fallas más representativas de las vías en pavimento flexible del casco urbano y la recomendación para su solución.

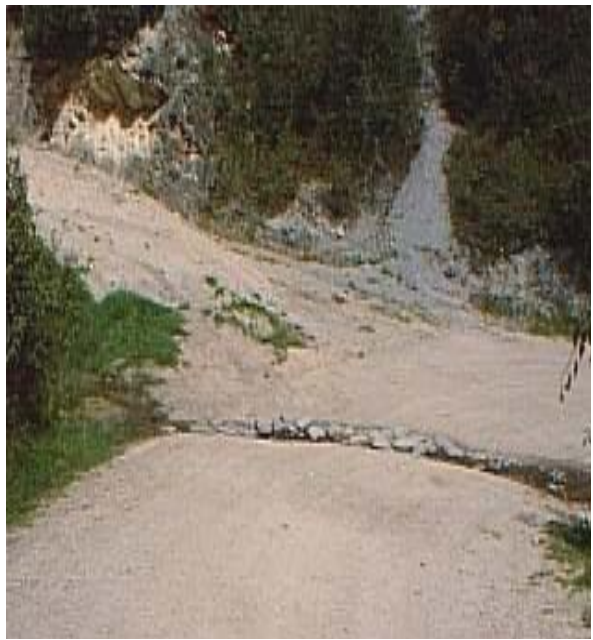
**FIGURA No. 35
FALTA DE ALCANTARILLAS**

Fecha	17-03-99
	Lugar	Vereda el Boquerón
	<p>DESCRIPCIÓN: Nacimiento cercano y punto de drenaje de aguas superficiales con un caudal considerable. La vía es transitada por vehículos pesados.</p>	
<p>POSIBLE SOLUCIÓN: La construcción de una alcantarilla es la respuesta más adecuada para permitir el paso de los vehículos.</p>

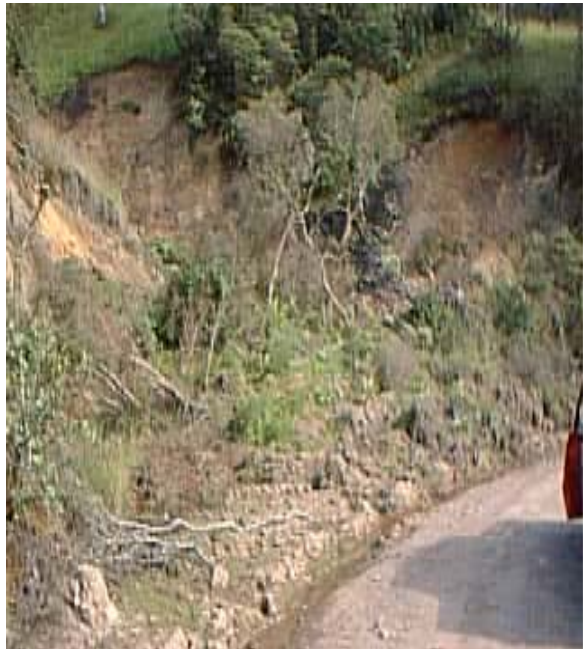
FIGURA No. 39
DESLIZAMIENTO

Fecha	17-03-99
	Lugar	Vereda Montoya
	DESCRIPCIÓN: Deslizamiento de material en un área de cincuenta metros cuadrados.	
POSIBLE SOLUCIÓN: Control de agua superficial, manejo de filtros para la conducción de agua y uso de geotextil para estabilización del terreno.

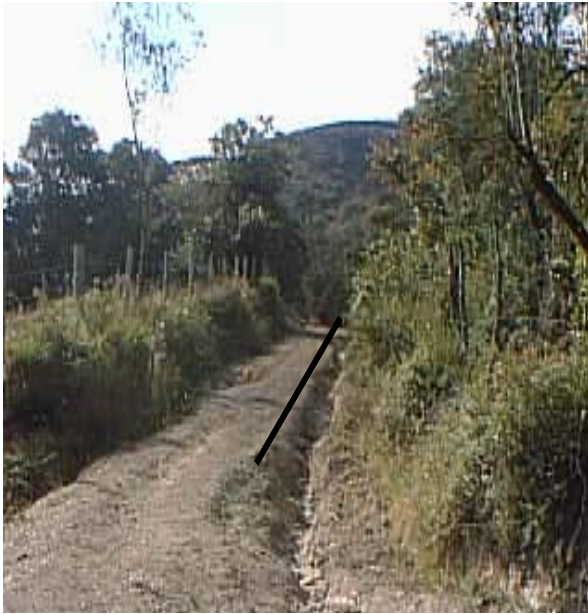
FIGURA No. 41
SOCAVACIONES

Fecha	24-03-99
	Lugar	Vereda Montoya
	DESCRIPCIÓN: La fuerza de arrastre del agua, deja zanjas que no permiten el paso a ningún vehículo	
POSIBLE SOLUCIÓN: Se recomienda el uso de piedra grande para el relleno de estas zanjas, También un recebo grueso para las vías con este problema.
