3.3 GEOLOGÍA

ESQUEMA DE ORDENAMIENTO TERRITORIAL
SISTEMA BIO – BISICO

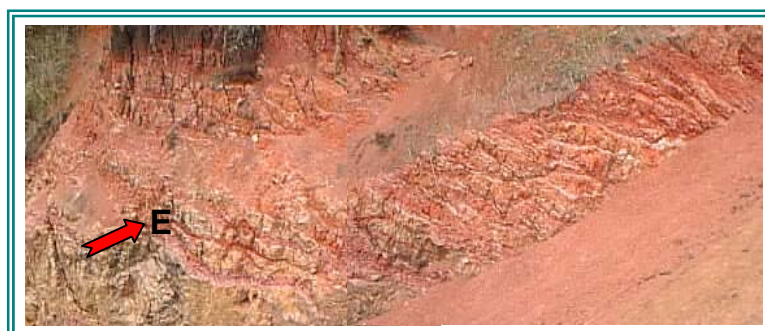
FIGURA No. 2
ARCILLAS ROJAS DE LA FORMACIÓN CONEJO. VEREDA EL HATO

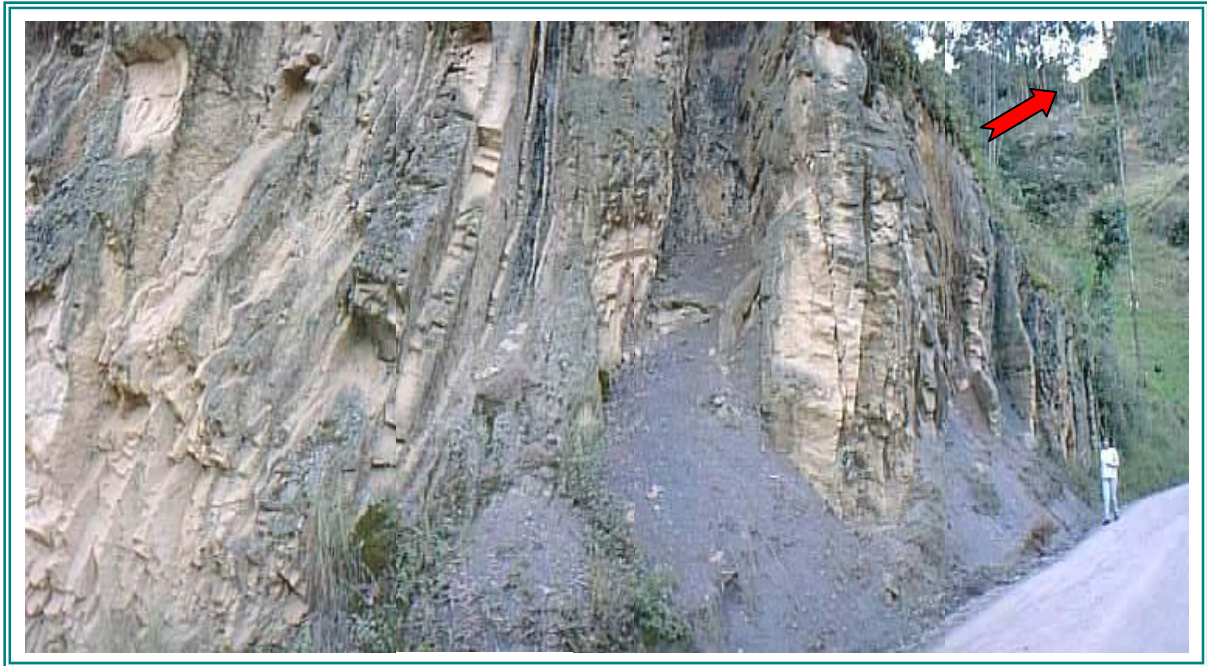
FIGURA No. 3
DISPOSICIÓN DE LOS ESTRATOS DE LA FORMACIÓN CONEJO SOBRE LA CARRETERA QUE COMUNICA A LOS MUNICIPIOS DE VENTAQUEMADA Y TURMEQUÉ

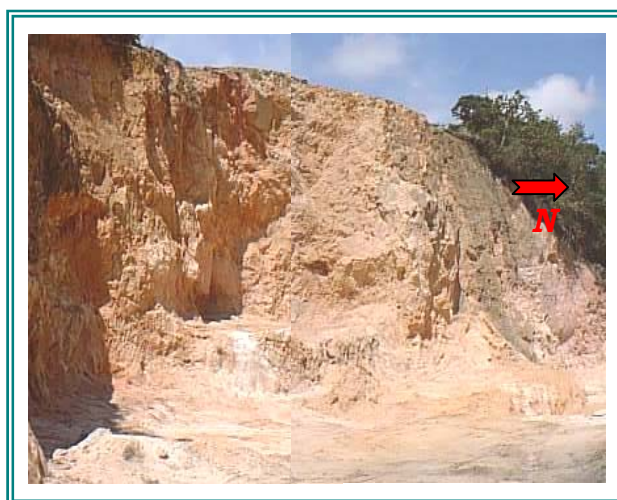
FIGURA No. 7
EXPLORACIÓN INACTIVA DE ARENA LOCALIZADA EN LA VEREDA DE SAN JOSÉ DEL GACAL

Las areniscas de la Formación Cacho son fuente de arenas de muy buena calidad para la construcción debido a su bajo contenido de arcilla y gran friabilidad. Los niveles de areniscas del Grupo Guadalupe (Formación Labor y Tierna) pueden proveer arenas de muy buena calidad para la industria del vidrio y la construcción, (figura No. 7).

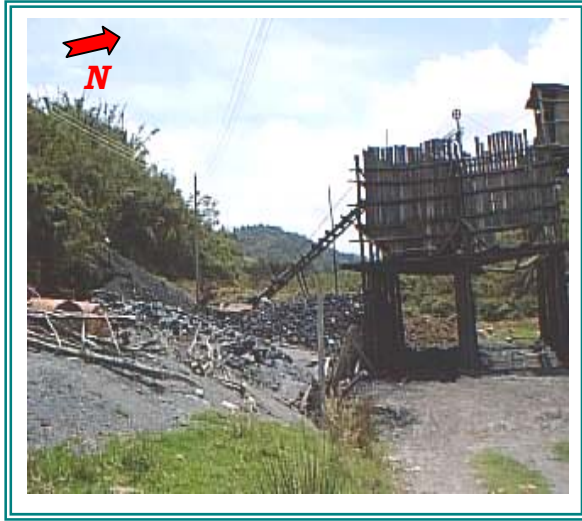
Figura No. 9. Explotación de carbón sobre la Formación Guaduas Vereda Matanegra.

La Formación Guaduas es la unidad estratigráfica de principal interés económico por su contenido de carbón, los principales niveles productivos se localizan en la parte media inferior y media superior de esta Formación. Se han localizado entre 10 y 15 niveles productivos dependiendo de las variaciones locales de espesores. Existe aproximadamente 11 a 15 minas la mayoría con métodos de explotación no tecnificados, explotaciones que se realizan para cubrir apenas un mínimo de las necesidades de la población local (figuras No. 8 y 9).

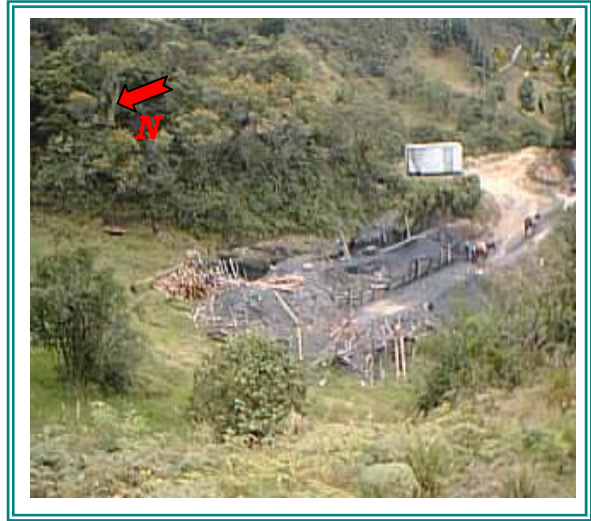
Figura No. 10. Explotación de carbón en la vereda Montoya.

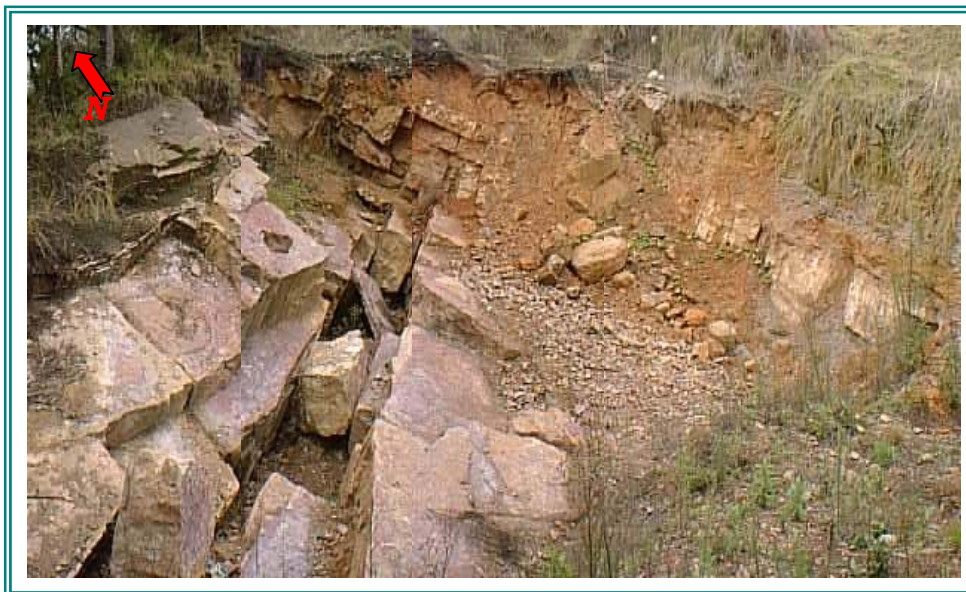
FIGURA No. 11
ROCA ARENISCA DE LA FORMACIÓN CHURUVITA, EXPLOTADA PARA CONSTRUCCIÓN

Los niveles de areniscas que presenta la Formación Churuvita tienen características aptas para ser utilizadas como base en las construcciones; una de éstas características es su resistencia adquirida por la edad de depositación, que indica que son rocas muy consolidadas y compactas (figura No. 11).

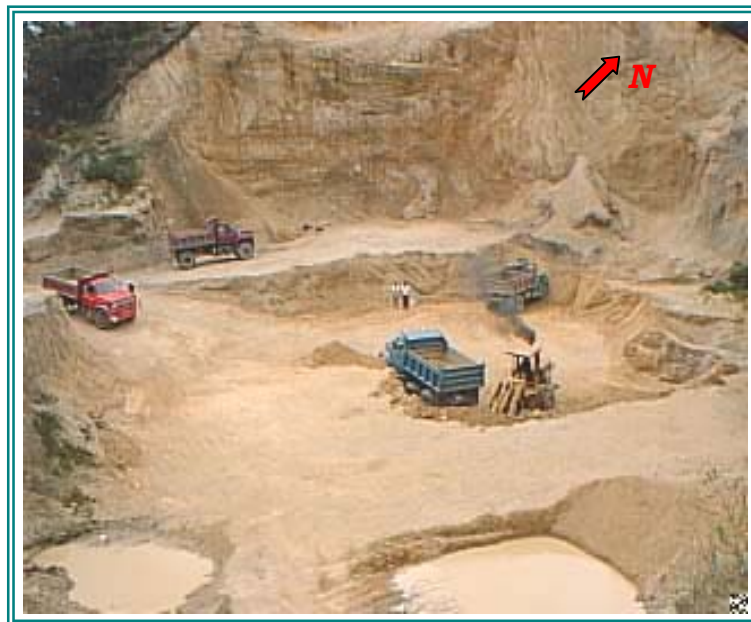
FIGURA No. 12
RECEBERA LOCALIZADA EN LA VEREDA DE PUENTE DE BOYACÁ, SE ENCUENTRA EN EXPLOTACIÓN ACTUALMENTE

La Formación Plaeners presenta liditas, cherts y porcelanitas con características óptimas para ser utilizadas como recebo; esta Formación aflora a lo largo de todo el municipio lo que permite que las explotaciones de recebo se encuentran bien distribuidas, además el municipio se caracteriza por tener una gran cobertura vial, lo que exige un mantenimiento constante de las vías y a su vez una explotación continua de éste material. Se encontraron aproximadamente 11 canteras que están siendo explotadas, (figura No. 12).

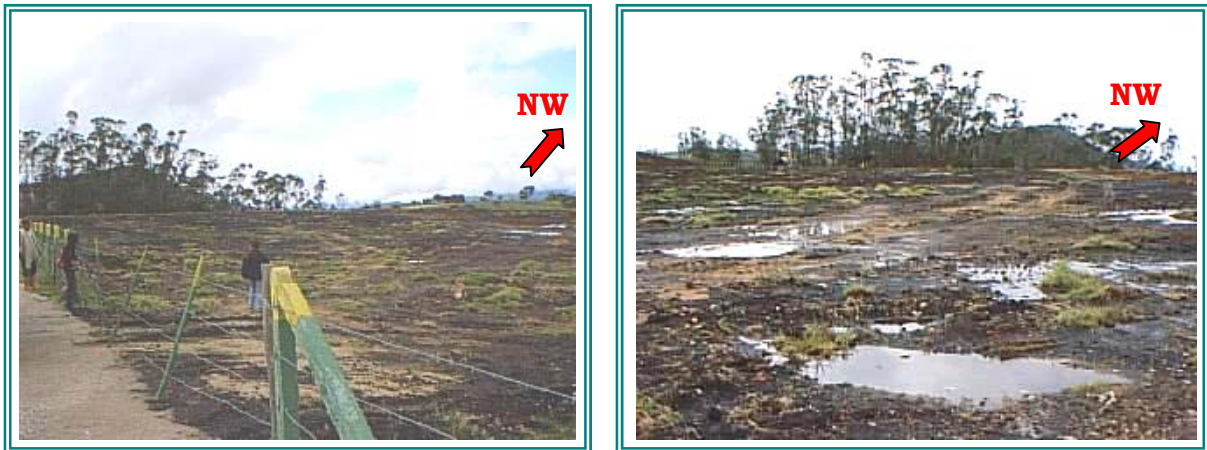
FIGURA No. 13
ESTADO ACTUAL EN EL QUE SE ENCUENTRA EL ÁREA UTILIZADA EN LA EXPLORACIÓN DE PETRÓLEO

Los resultados de esta exploración no fueron satisfactorios, por lo que se concluyó que la explotación de petróleo en éste municipio no es favorable (figura No. 13).

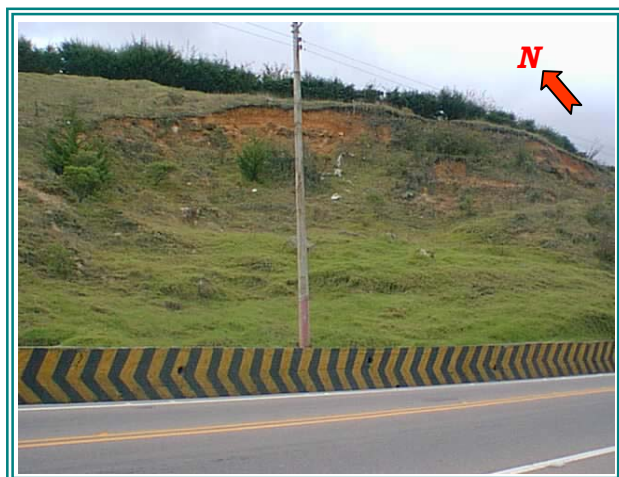
DESLIZAMIENTO N° 1

Sobre la Carretera Central del Norte

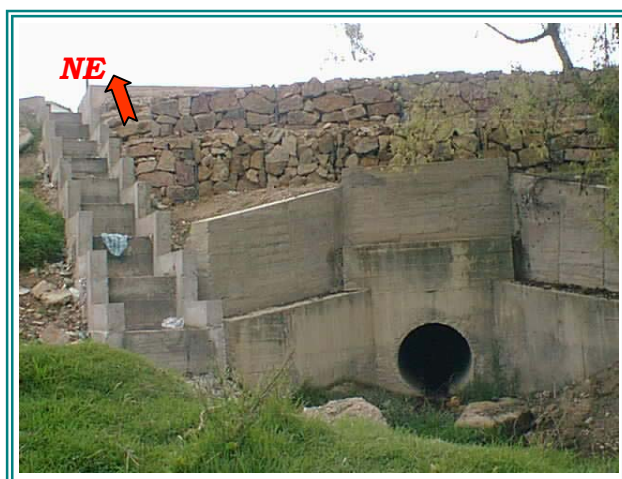
DESLIZAMIENTO N° 2

Sobre la vía alterna de entrada al casco urbano

- Estabilización por medio de muro en gaviones, alcantarilla y dissipador de energía, realizados recientemente.
- Material del depósito fluvioglacial

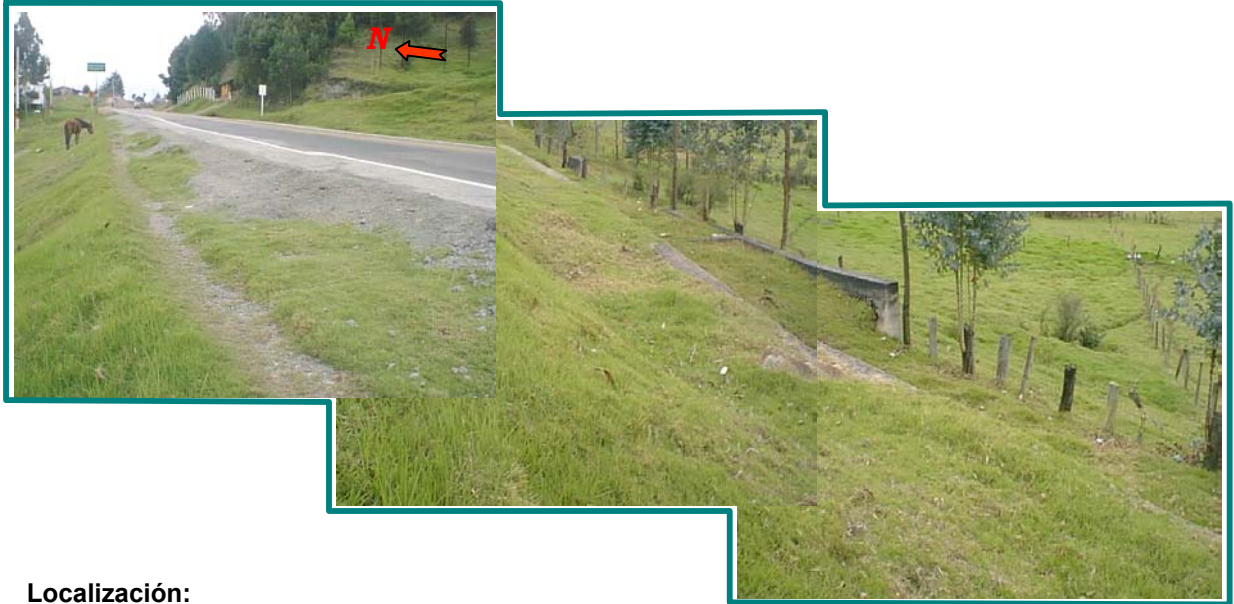
DESLIZAMIENTO N° 3

Sobre la Carretera Central del Norte

- Agrietamientos y pequeños hundimientos en el pavimento
- Se encuentra cubierto por pastos para ganadería, algunos árboles de eucalipto
- Construcción de dos muros de contención para su estabilización, que con el tiempo no han soportado el movimiento del deslizamiento.
- Material de relleno para la construcción de la Carretera Central del Norte

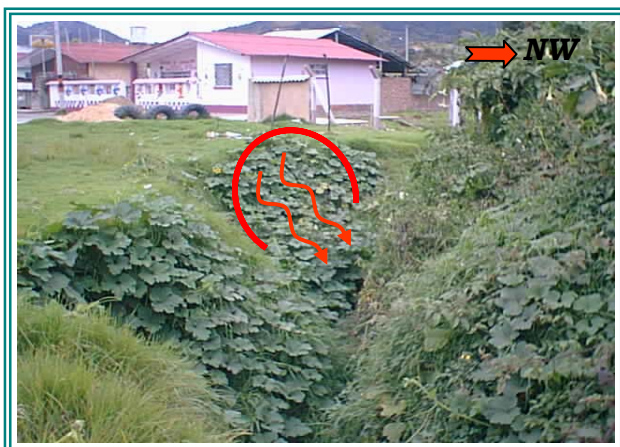
DESLIZAMIENTO N° 4

Sobre la Quebrada El Bosque, detrás del Barrio
