1. GENERALIDADES DEL MUNICIPIO

1.1 LOCALIZACION

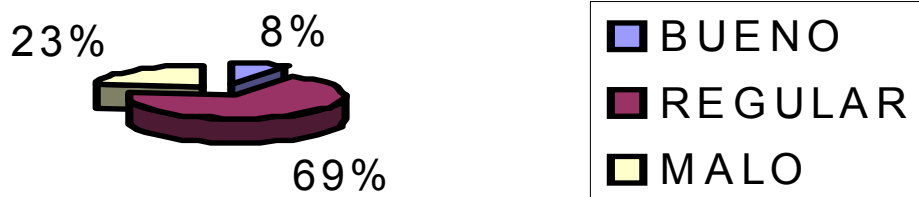
GRAFICA 2. ESTADO GENERAL DE LAS VIAS URBANAS

ESTADO	LONGITUD	%	AREA	%
BUENO	387	8%	2791	10%
REGULAR	3223	69%	18215	66%
MALO	1094	23%	6406	23%
TOTALES	4704	100%	27412	100%
