**ALCALDÍA MUNICIPAL  
DE CALAMAR (GUAVIARE)**

**DOCUMENTO TÉCNICO DE SOPORTE DIAGNÓSTICO**

**ESQUEMA DE ORDENAMIENTO TERRITORIAL – E O T  
REVISIÓN, AJUSTE GENERAL Y ACTUALIZACIÓN  
Municipio de Calamar - Guaviare**

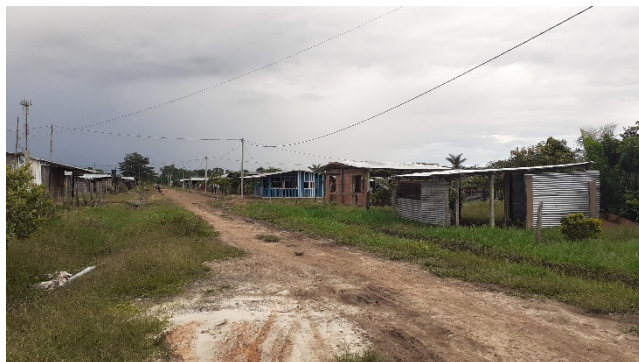
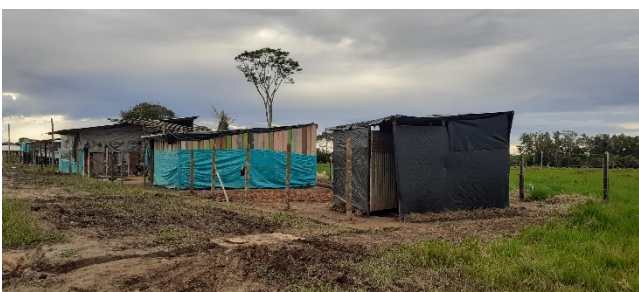
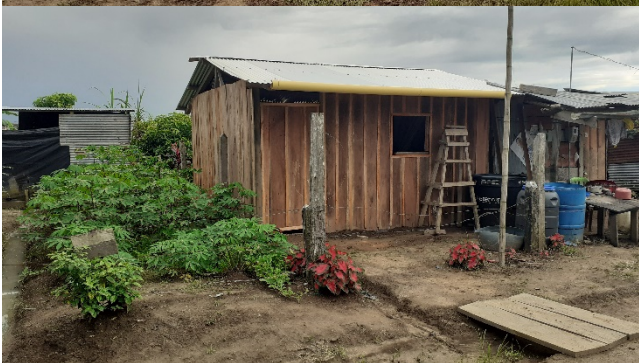
Localización: Barrio Altos de Villa Alicia

Esta tipología está conformada espacialmente por una zona social separada mediante lonas o muros de madera reciclada a una o dos habitaciones con poca o nula iluminación y ventilación. Las áreas de cocina quedan principalmente en la zona posterior de la vivienda, donde predomina la presencia de cocinas de madera bajo una construcción provisional en cubierta de zinc, lo que aumenta el riesgo de enfermedades respiratorias por la presencia de humo y cenizas. Las áreas de baño y lavado igualmente se caracterizan por construcciones en madera y cerramientos en lona, con disposición de aguas servidas directamente al piso y a canales al aire libre al frente de las viviendas.

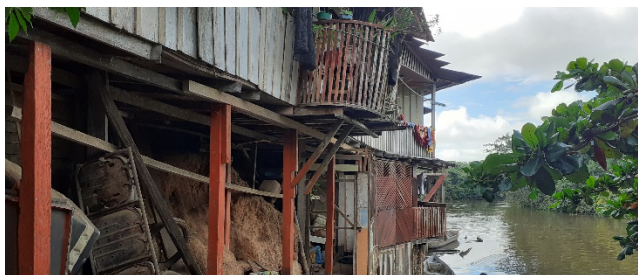
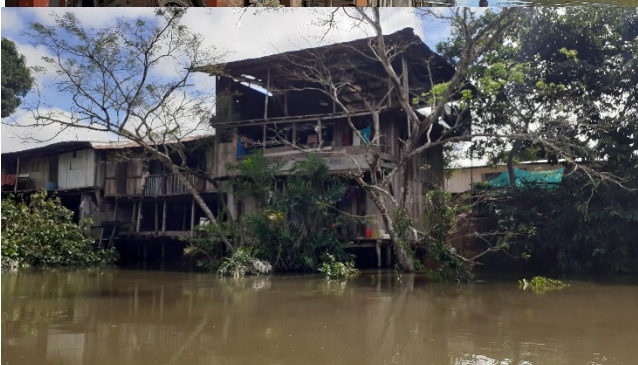
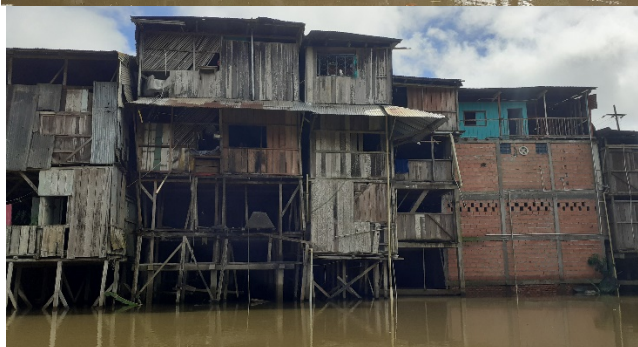
La precariedad en las construcciones se incrementa por la inundación de las viviendas poniendo en riesgo la vida de sus ocupantes por colapso de la estructura. Lo cual, deriva en problemas por humedades en los muros y cimentación, socavamiento del terreno y corrosión de la cubierta. La planeación estratégica del riesgo y la amenaza se hace fundamental para mejorar las condiciones de vida de esta comunidad.

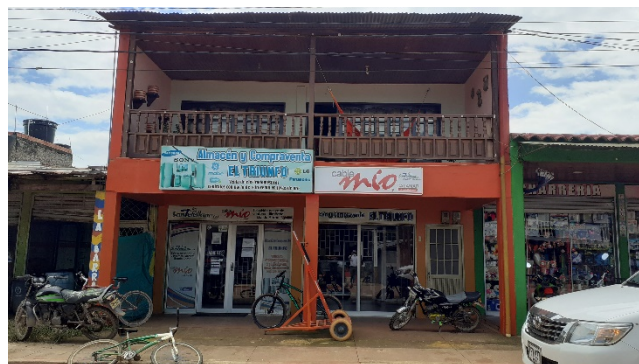
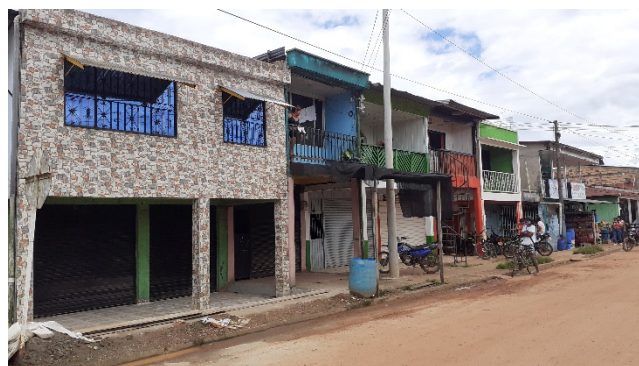
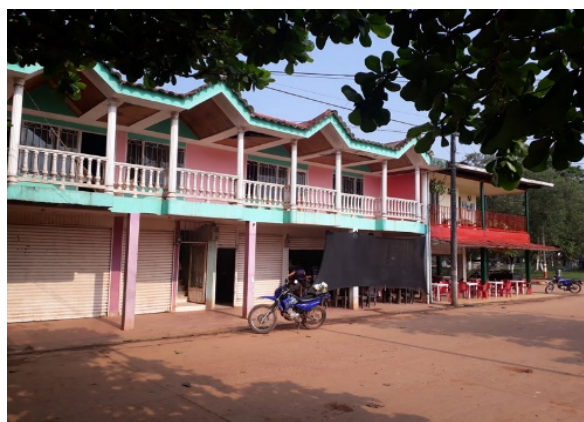
Localización: Barrio Centro

Los materiales y el método constructivo de esta tipología van desde la mampostería, la madera y los sistemas a porticados en concreto. Entre los acabados que tienen las construcciones se destaca la pintura, el pañete liso, el ladrillo visto, entre otros. El zinc y acero como material de cubierta permanece constante en todas edificaciones de este tipo.

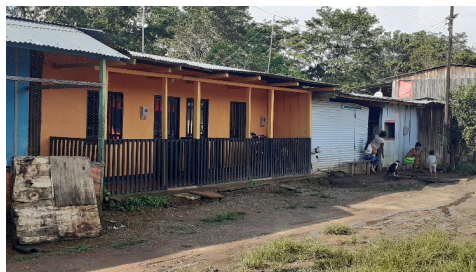
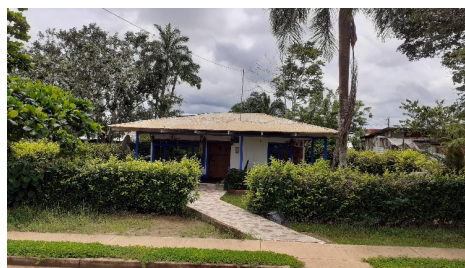
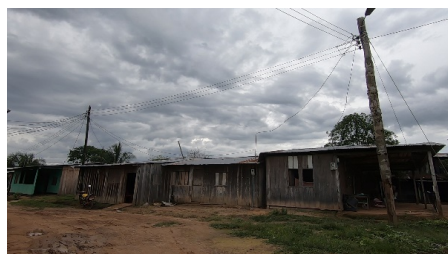
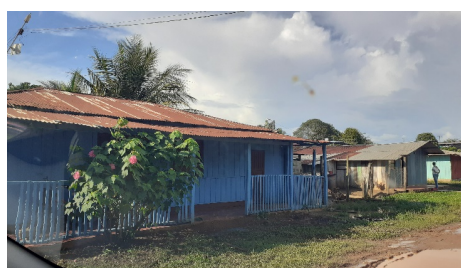
Localización: Barrio La Victoria

La áreas de éste tipo de viviendas han sido diseñadas de acuerdo con los estándares de construcción comunes a éste tipo de proyectos: Zona social, unida a dos o tres alcobas y áreas de cocina y baños con pisos en concreto y enchapes e instalaciones hidráulicas y sanitarias apropiadas de acuerdo con las normas de saneamiento básico proporcionadas por entidades del estado

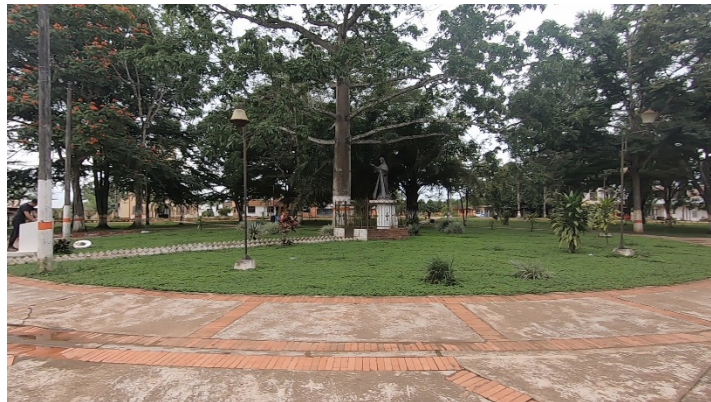
En el centro del parque se localiza un monumento religioso y otro referente a los símbolos patrios. Además de esto, se instauró una ocupación no permanente de venta de artesanías y de alquiler de juegos para niños. Sin embargo, estas actividades no cuentan con el permiso para estar en este espacio.

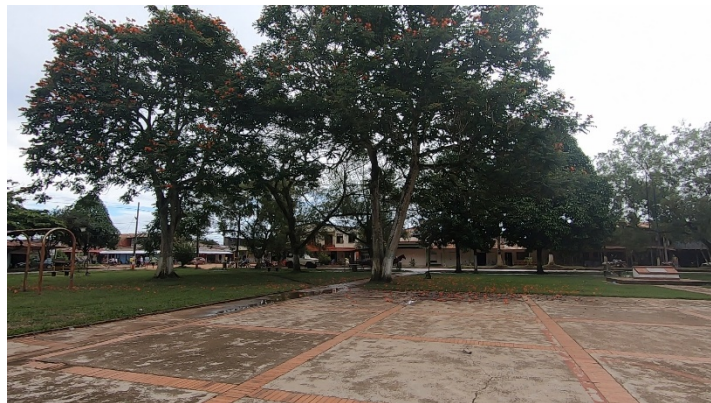
El parque cuenta con gran porcentaje de áreas verdes y arborización. Sin embargo, el parque no se identifica sistemas de drenaje, por lo que se inunda con facilidad en temporadas de lluvia. En el entorno inmediato del parque se cuenta con zonas verdes sobre el andén y arborización sobre el separador vial. Elementos importantes para la estructura ecológica urbana.

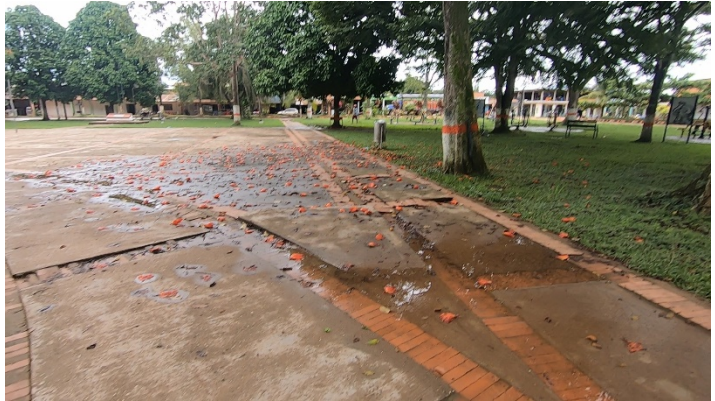
Las raíces de algunos árboles están dañando las losas de concreto de los senderos y algunas zonas de permanencia, que junto con los problemas de drenaje impiden el acceso. Estos senderos se deben rediseñar, los habitantes atraviesan las zonas verdes en lugar de las circulaciones.

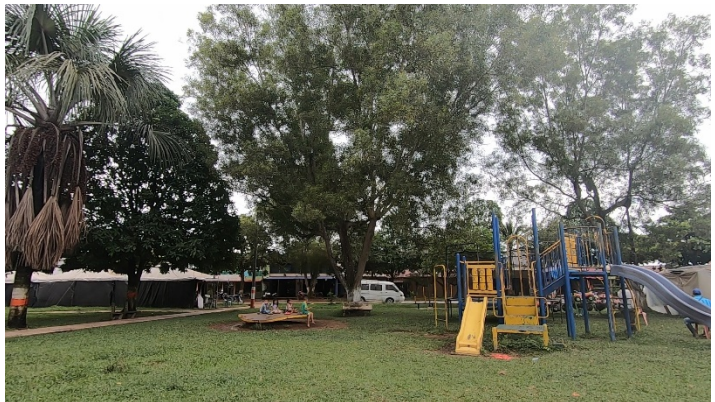
Los juegos para los niños están abandonados, incluso existen juegos que ponen en riesgo la seguridad de los niños. Por esta razón, se instauraron sin permiso alguno, juegos no permanentes como el saltarín y carrusel. Los aparatos biosaludables están en buen estado de conservación, aunque la corrosión se está empezando a evidenciar por su composición en acero.

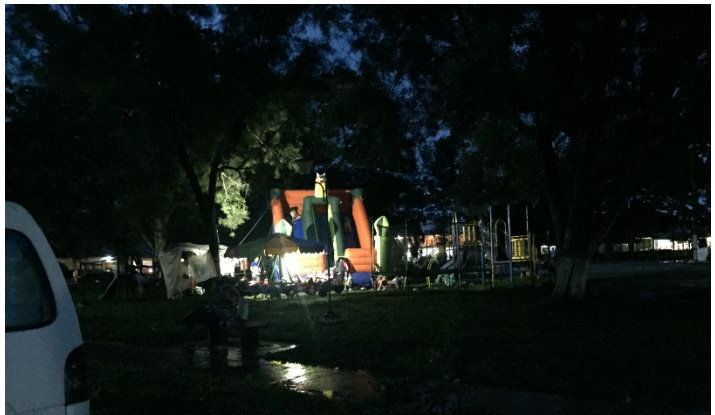
El parque no cuenta con iluminación propia, aunque existan lámparas, y luminarias dispuestas para estos fines. Esto genera problemas de inseguridad y por tanto la actividad se restringe durante el día.

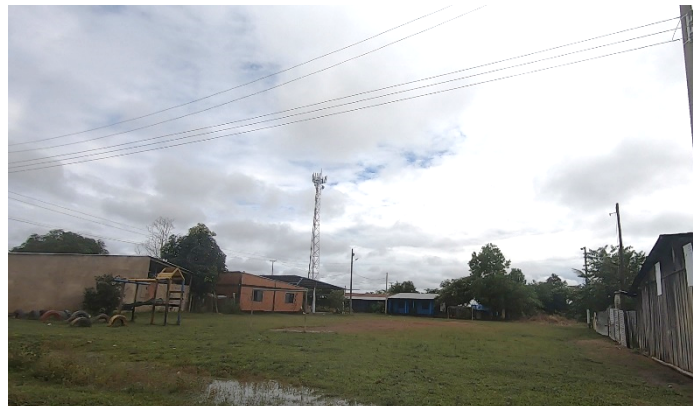
Se localiza una cancha de futbol al interior del predio y un juego para niños en precarias condiciones de conservación; el cual compromete la seguridad de los niños.

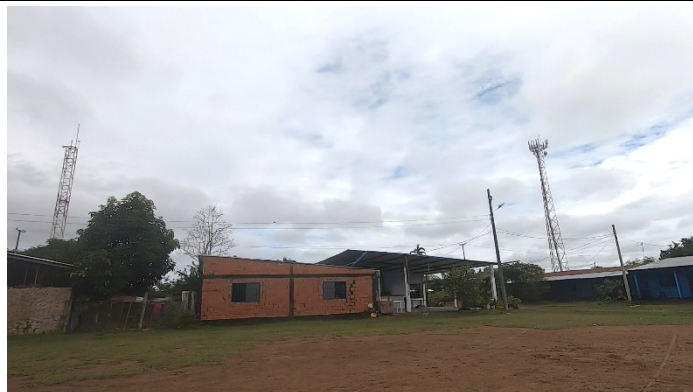
Todo el predio está en cobertura de césped, por lo que en temporadas de alta precipitación los problemas con drenaje no se hacen esperar. Tampoco se predispone de jardines, arbustos, árboles y servicios públicos.

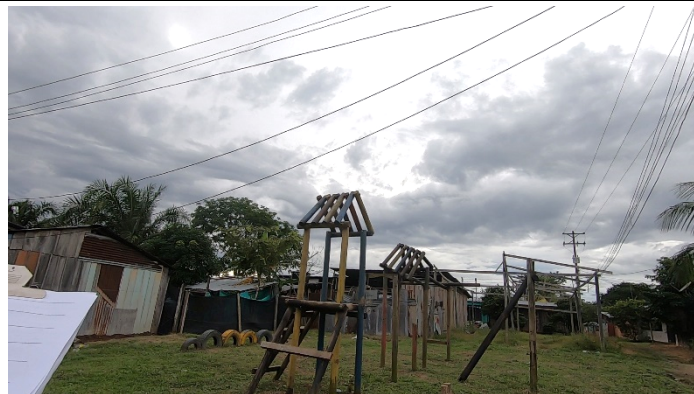
El mobiliario en madera fue dispuesto por la comunidad, además, se distribuyeron zonas para la recreación de los niños. El mobiliario es rustico y está en mal estado de conservación, por lo que la seguridad de los niños se ve comprometida al usar este juego.

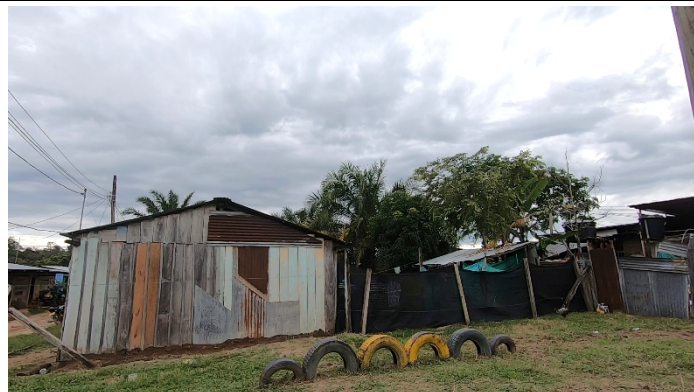
El predio en su totalidad esta sobre césped, en vista de que no se ha diseñado como espacio público. El parque es potencial de la infraestructura verde, por lo que es fundamental su intervención.

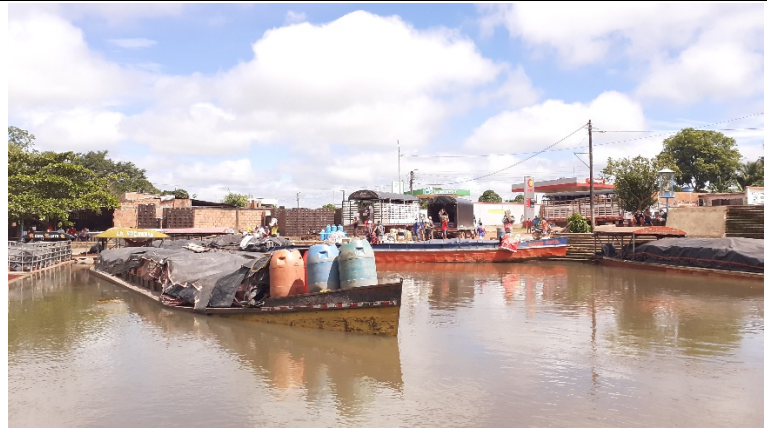
El río provee de gran variedad de servicios ecosistémicos a la comunidad. Uno de ellos es el servicio recreacional, puesto que la comunidad se congrega a lo largo de ese eje fluvial para nadar, pescar, pasear o simplemente para contemplar. El estado actual del río es "regular" debido a la falta de sistema de tratamiento de aguas residuales, por lo cual, los vertimientos del área urbana se hacen sobre el río directamente.

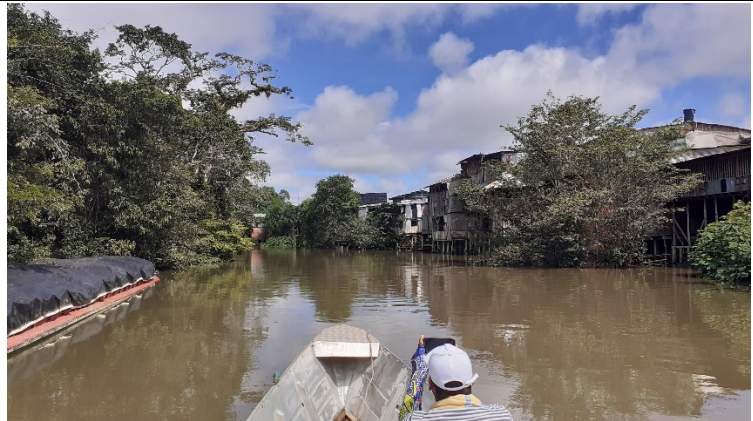
La ronda del cuerpo hídrico no está clasificada como suelo de protección, por lo que no hay una demarcación de sus límites. Esto ha ocasionado que los predios de los barrios El Centro y Comuneros localicen vivienda y comercio sobre la ronda hídrica. Una de las funciones de esta área, es servir de aislamiento y protección en caso de inundación. Además, su función ecológica captura de contaminantes, protección de las orillas contra la socavación lateral, aporta paisaje natural, entre otras.

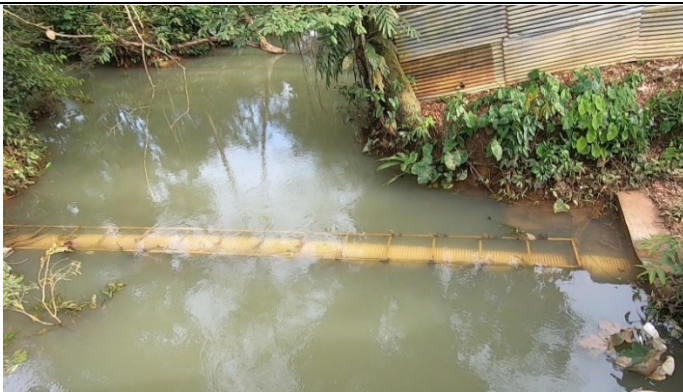
| <u>Tipo de E.P</u> | | <u>Población</u> | <u>Estado de conservación</u> | | | |
|---|---|---|---|---|---|---|
| Este cuerpo de agua desemboca sobre con el río Unilla, sin embargo, no está catalogado como suelo de protección. Se localiza en el costado oriental de los barrios Independencia, Malvinas y El Centro. La problemática con este cuerpo hídrico tiene que ver con los vertimientos de las aguas servidas que esta población realiza sin tratamiento alguno. Por lo que la proliferación de vectores de olores y de otros tipos se propagan por la zona. | | | | | | |

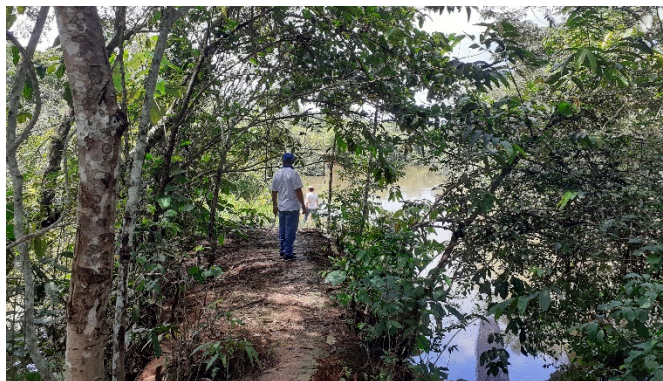
Sus límites se ven afectados por la localización de huertas caseras, cada vez más extensivas y la tala de árboles, La conservación de este tipo de áreas garantiza la conectividad de la estructura ecológica principal y la resiliencia del casco urbano frente al alza en las temperaturas. Además, su función ecológica es un filtro natural de agua, provee de hábitat para especies, abastece de agua en épocas de estiaje y la mitigación de los impactos en temporadas de lluvias. Se debe tener en cuenta el punto llamado El Embudo, desembocadura al río Unilla, por el riesgo de deslizamientos y colapso del dique natural formado y que es parte del suelo urbano.

Es fundamental la preservación de estas áreas de importancia ecosistémica por las oportunidades sociales, económicas y ambientales que representa. En consecuencia, se debe priorizar la implementación de los sistemas de tratamiento de aguas residuales y la culminación del 100% de la cobertura de la red de alcantarillado. Por otro lado, y debido a la importancia del bosque de ronda en la estructura ecológica urbana y municipal, todas las redes verdes que emerjan en lo urbano deben rematar en espacios adecuados sobre este corredor ambiental, sin que se afecte su funcionalidad ecológica.

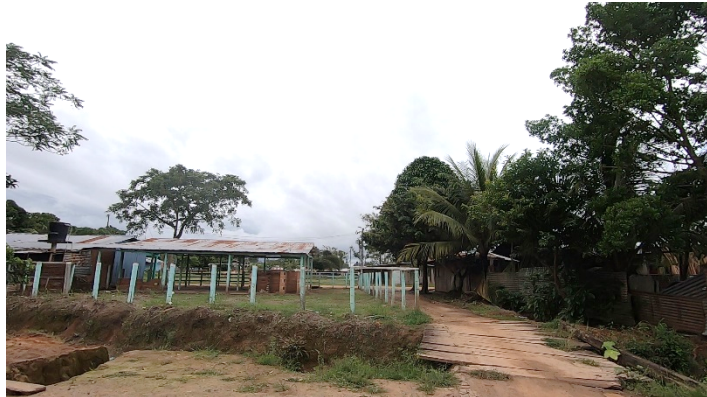
El canal denominado "Caño Miel" se dispone como lugar de disposición de las aguas servidas de los barrios La Victoria, Obrero y el occidente del barrio La Paz. Sus aguas contaminadas desembocan en el río Unilla, cargando aún más la contaminación de este afluente. En épocas de lluvia se colmata, reduciendo la accesibilidad de los habitantes del barrio La Victoria por los puentes localizados en la parte sur y norte.

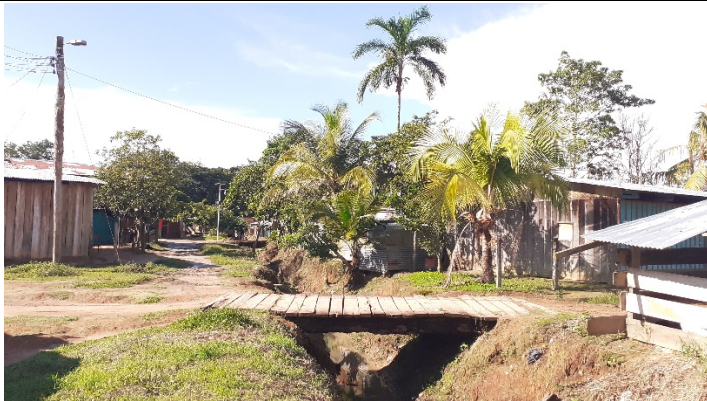
No cuenta con ninguna faja de asilamiento como protección ante la inundación; de hecho, las viviendas se localizan al borde de este canal; representando un peligro para la comunidad y para los niños en particular. Dada la necesidad del tratamiento de aguas del barrio la victoria y la disposición de esta área, se podría hacer uso de los sistemas de drenaje sostenible, que además de aportar ecológica y socialmente, solventa el problema de los vertimientos de esta zona.

Es fundamental la preservación del bosque de ronda de estas áreas de importancia ecosistémica por las oportunidades sociales, económicas y ambientales que representa. En particular mejoraría los indicadores de espacio público carentes en este barrio, aportaría en el tratamiento de las aguas servidas, garantiza la conectividad ecosistémica y reduciría los riesgos de inundación.

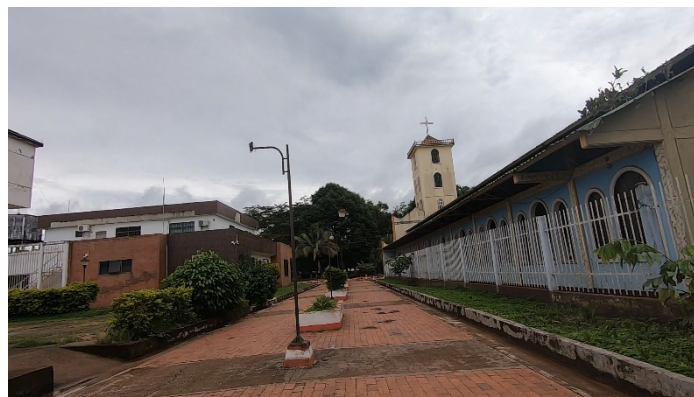
Se identifican a las peatonales y vías de un ancho menor a 5m, como elementos potenciales para la red articuladores del espacio público. Existen dos peatonales concebidas como peatonales, por la asignación de tratamientos y mobiliario y por sus dimensiones, la primera se localiza entre la iglesia católica y los equipamientos de eso institucional, y la segunda debajo del tanque de agua en el barrio La Paz. El resto de las peatonales se clasifican en esta categoría, por el uso que les da la comunidad y la falta de tratamiento vial.

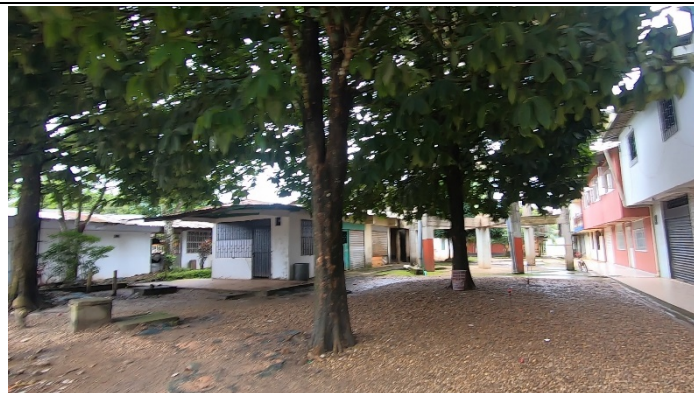
Su aporte a la infraestructura ambiental radica en la arborización y las áreas no selladas. Su uso ayuda a mejorar la salud de la comunidad, a reducir la huella de carbono, a permitir la infiltración natural, entre otras. Un plan estratégico de espacio público debe potenciar estos elementos como parte integral del espacio público y de la estructura ecológica.

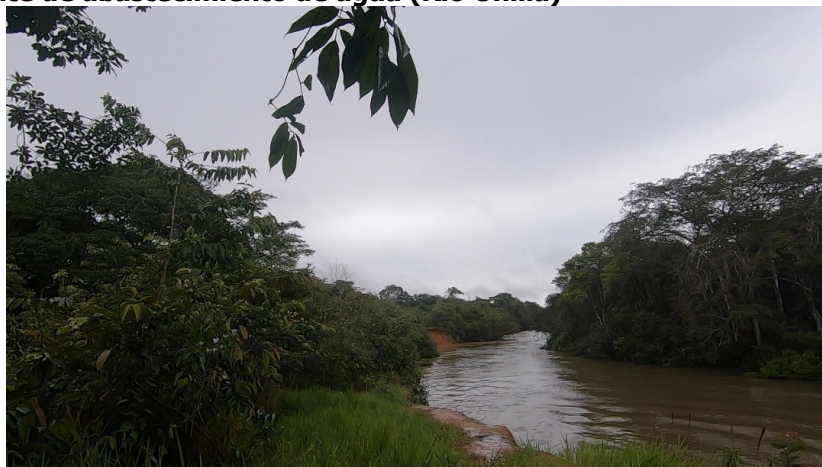
**Figura 1. Fuente de abastecimiento de agua (Río Unilla)**

La fuente superficial de abastecimiento de agua para el uso doméstico es el Río Unilla ("N: 01°57'20.8 - W: 072°39'28.3"). Captando un volumen de agua de 31 lt/sg. Resolución DSGV 141 de mayo del 2018 otorgada por la CDA<sup>18</sup>.

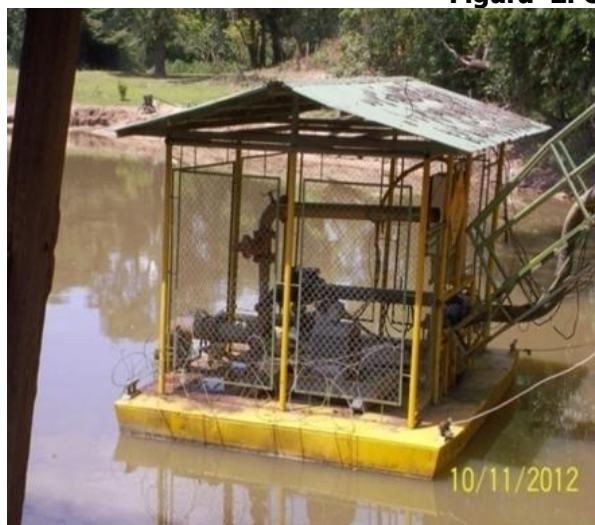
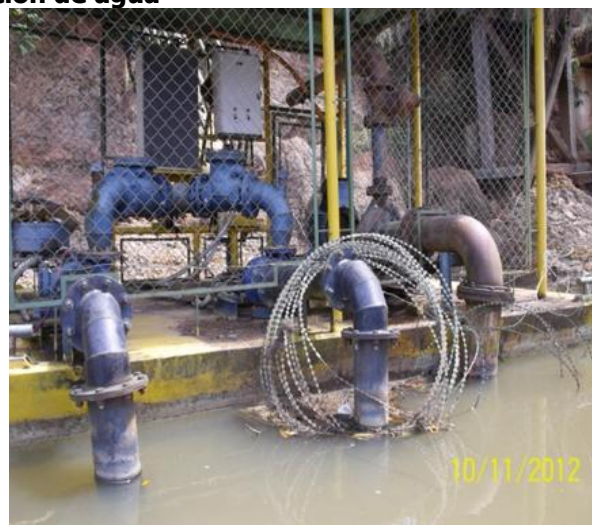
**Figura 2. Captación de agua**

El acueducto urbano se abastece captando el agua cruda del Rio Unilla a través de la estación de bombeo de barcaza flotante. Por medio de dos electrobombas, se realiza la succión del agua y se impulsa al sistema de tratamiento. La primera electrobomba cuenta con una tubería de succión de 8" y la segunda con tubería de 6". La distancia que recorre el agua desde la bocatoma a la planta de tratamiento es de aproximadamente 810 m y es conducida por una tubería de 6"; el bombeo se realiza durante seis horas continuas cada día.

**Barcaza flotante**

**Equipo de bombeo**

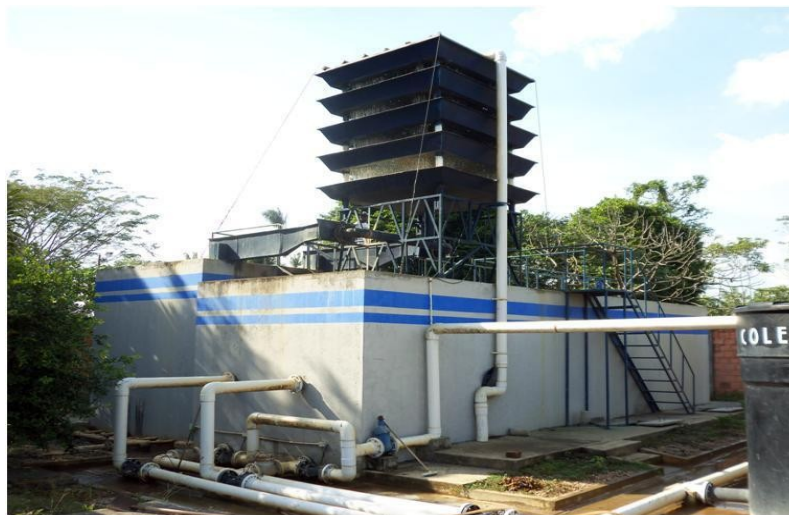
**Figura 3. Planta de tratamiento de agua potable – PTAP. Fuente: Unidad de Servicios Públicos – USP**

**Sistema de Retrolavado:** Limpiar los filtros de todas las impurezas que retienen al hacer la filtración en el proceso de potabilización.

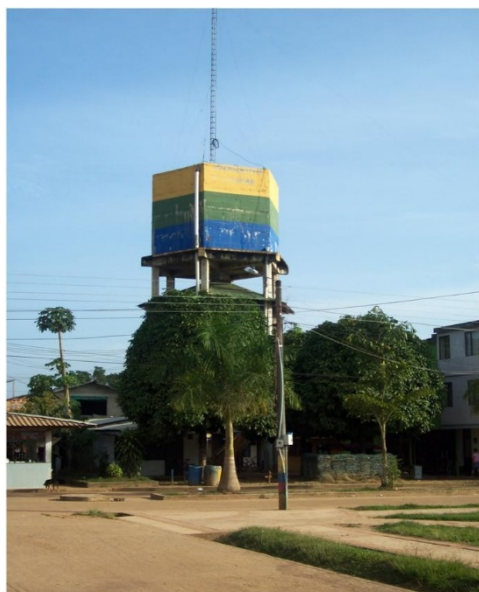
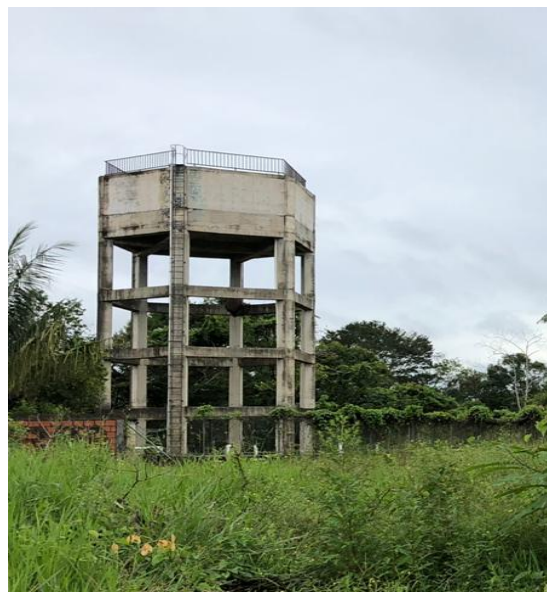
**Figura 34. Sistemas de almacenamiento de agua**

El sistema de distribución de agua potable está compuesto por dos tanques elevados con tuberías expresas que los conectan entre sí y una red de distribución en tubería de PVC. El tanque principal (Tanque Planta) tiene una capacidad de 150 m<sup>3</sup> y el secundario 250 m<sup>3</sup> (Tanque Centro), este último es alimentado en tubería de PVC por el tanque principal. Para controlar el nivel de agua en los tanques, se instaló una válvula flotadora de control de nivel que se cierra cuando el agua alcanza un nivel determinado.

**Tanque almacenamiento Centro**

**Tanque almacenamiento Planta tratamiento**

En cuanto al almacenamiento se refiere, se plantea la sustitución del “tanque Centro”, debido al deterioro en la estructura por su uso hace más de 20 años. Sumado a lo anterior, el tanque presenta grandes filtraciones, ya que el mantenimiento no ha sido periódico, ni permanente. La alternativa ante las problemáticas identificadas y para garantizar el déficit actual y futuro de almacenamiento, se debe construir un nuevo tanque semienterrado y uno elevado contiguo a la Planta de Potabilización.

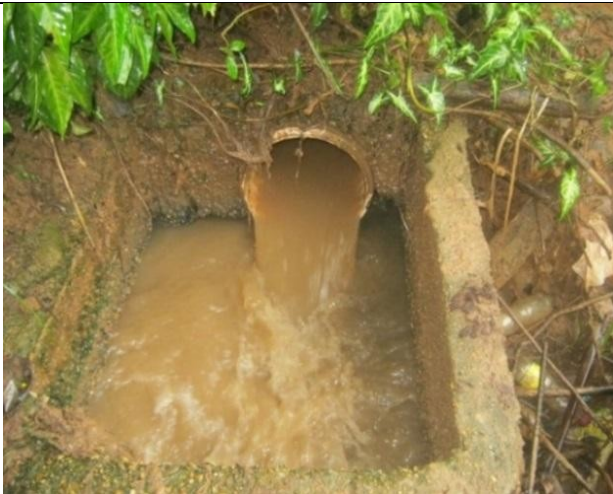
| | Vertimiento | Localización | Cuerpo Receptor |
|---|---|---|---|
| | En este punto se encuentra el colector emisor del alcantarillado, el cual, realiza la descarga de las aguas residuales directamente al cauce sin ningún tratamiento previo que minimice la concentración de contaminantes causando malos olores y alterando el entorno natural. La estructura que se dispone para tratamiento no está en funcionamiento, además la zona donde se localiza sobre ronda del caño es propensa a inundaciones. | | |

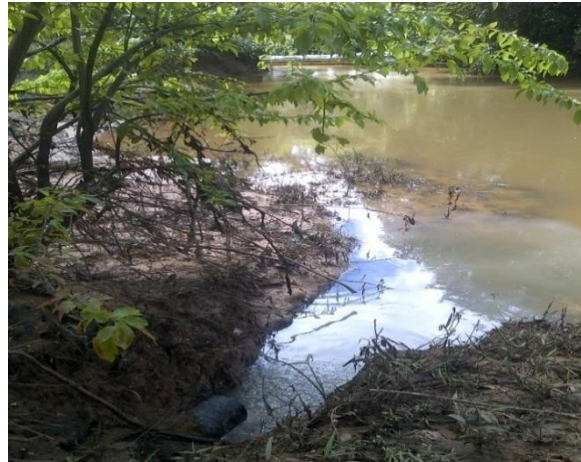
En este punto igualmente se está realizando la descarga de las aguas del alcantarillado directamente al río Unilla, además, la zona donde se encuentra es propensa a inundaciones. Se observó que a medio día aumenta la descarga del vertimiento y por tanto los malos olores.

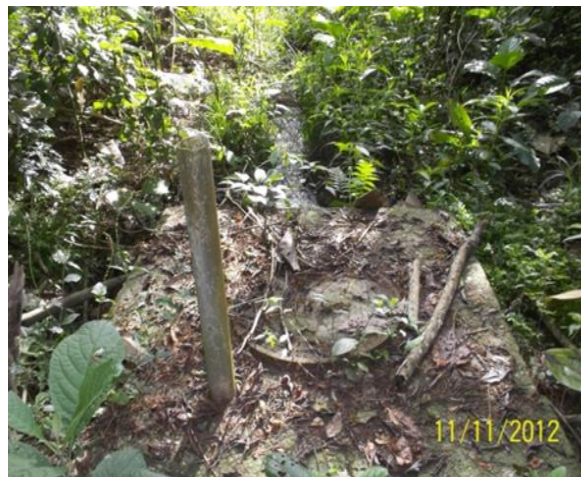
PUNTO 3

La Planta de beneficio Animal se encuentra ubicada en el Km 1 de la vía nacional Calamar – San José del Guaviare

El tratamiento de las aguas residuales generadas en la planta de beneficio animal del municipio de Calamar consiste en una tecnología aerobia, compuesta por un pretratamiento, tratamiento primario y tratamiento secundario. Sin embargo, no se encuentra en funcionamiento y se están realizando las descargas de aguas residuales directamente al suelo mediante un canal de infiltración a unos 150 m de la planta, el agua residual es de color negro y de fuertes y desagradables olores.

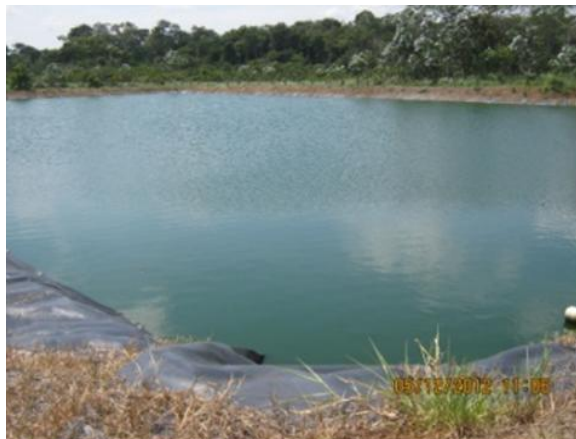
PUNTO 4

La planta de tratamiento de agua del Batallón se encuentra operando normalmente y cuenta con dos piscinas de tratamiento. La descarga inicial del vertimiento llega a un pozo revestido en concreto, de este sitio se bombea con electrobombas sumergibles a un canal perimetral que conduce a la laguna N°1 aerobia de oxidación, de allí pasa por tuberías de 8" a la laguna N° 2 facultativa. Esta última vierte a un canal perimetral por tuberías de 8", y luego es conducida al caño

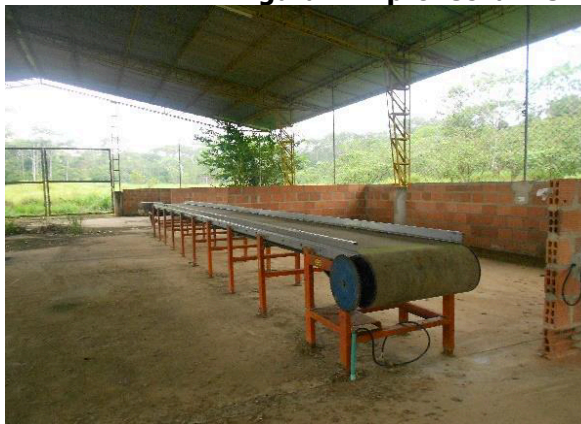
No existe en el municipio de Calamar recolección selectiva, cabe resaltar que el municipio se identifica el sitio de aprovechamiento denominado "Planetario", en donde se disponía de máquinas para el aprovechamiento y compactación de residuos. Actualmente dicha planta se encuentra desmantelada y su planta física con evidentes muestras de deterioro.

**Figura 4. Aprovechamiento de residuos sólidos "el planetario".**

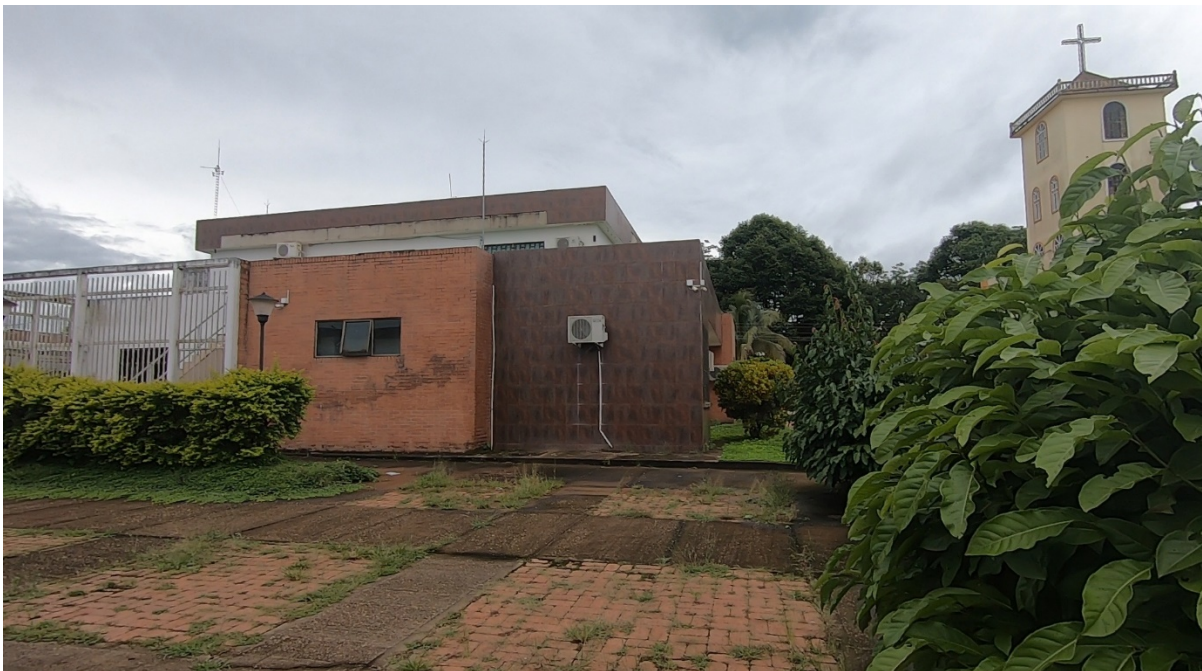
Equipamiento localizado en el barrio Octavio Vargas. Hace parte de la concentración de los servicios institucionales que brinda la manzana en la que se localiza. Su estado de conservación refiere a el mantenimiento que se le ha dado. Sin embargo, existen aspectos en los cuales mejorar como las humedades en paredes y techos debido a la falta de manejo de las aguas lluvias, el acondicionamiento vegetativo exterior e interior para la regulación climática y la disminución del uso de los sistemas HVAC, el acceso a la movilidad universal, entre otros. El equipamiento cuenta con incipientes zonas verdes exteriores con plantas, arbustos y árboles.

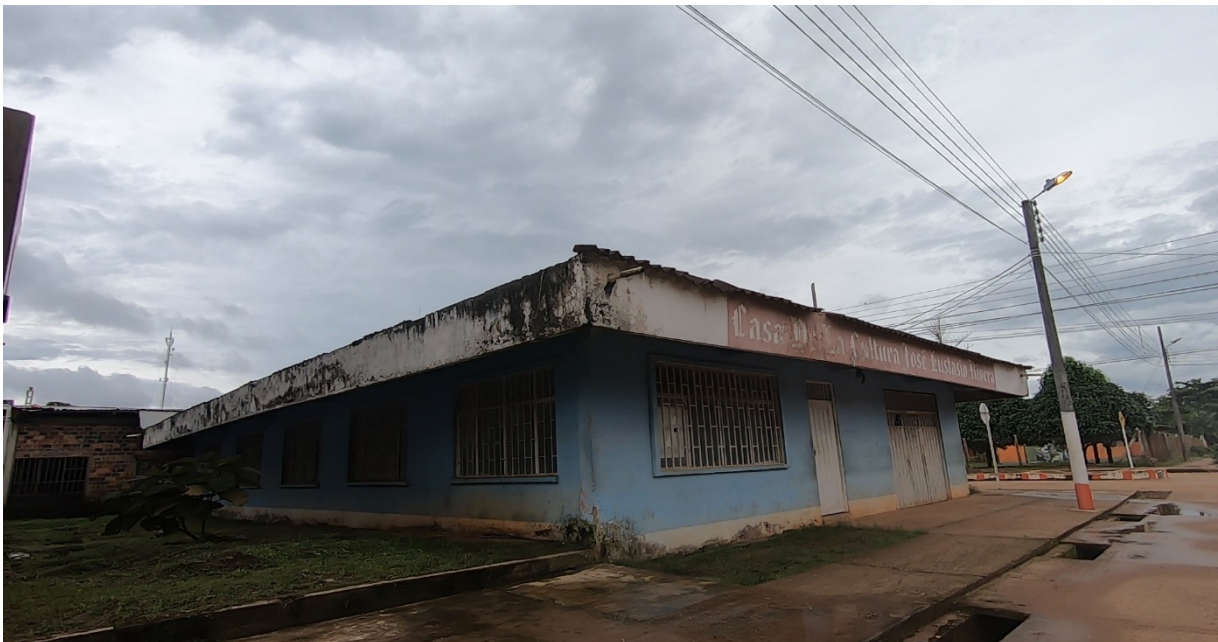
# ARCHIVO MUNICIPAL

Este equipamiento se acondiciona en el edificio en el que funcionó la casa de la cultura. Dado el servicio de almacenamiento, no ha tenido mantenimiento exterior e interior. Por lo cual, se puede observar patologías de humedad por el agua lluvia sobre la cubierta y el borde de las partes. En términos de infraestructura verde el equipamiento no dispone de zonas verdes, arbolado o alguna estrategia de manejo bioclimático de uso del agua o la energía. Este inmueble es de importancia local, debido a que fue parte de la institucional del municipio con el funcionamiento previo del concejo municipal, el centro cultural y la huella de José Eustacio Rivera. Por esta razón, el mejoramiento de este inmueble es potencial para ser el centro de memoria de Calamar.

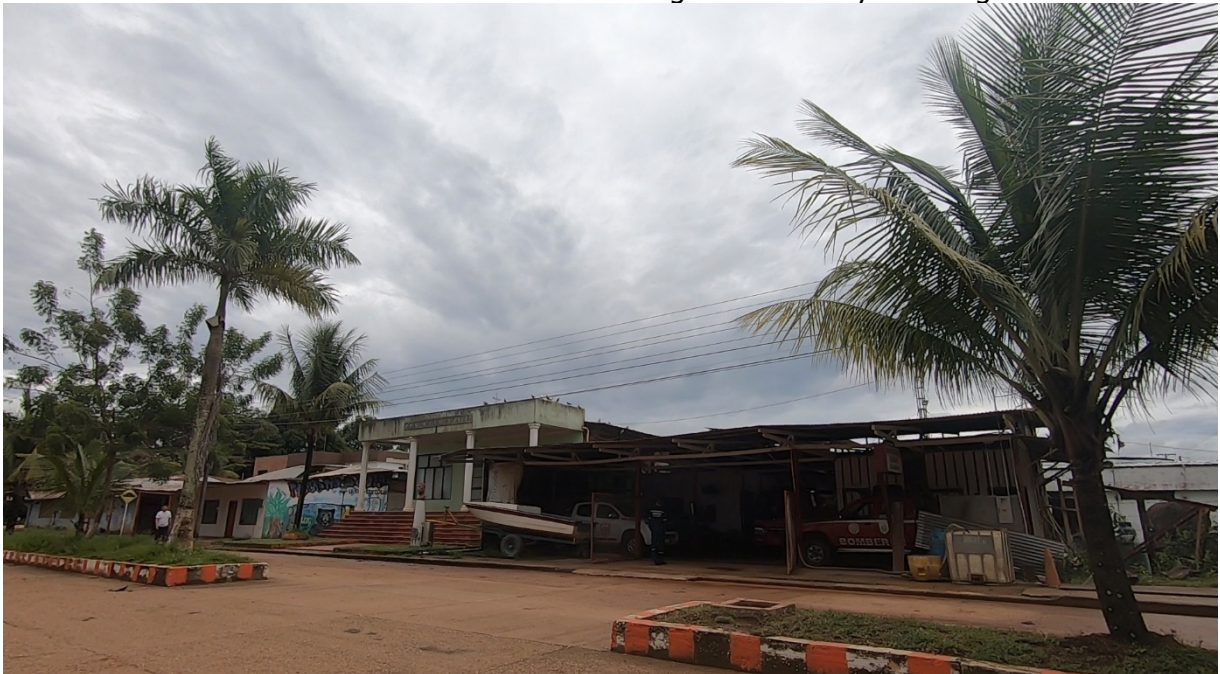
# BOMBEROS

Servicio del cuerpo de bomberos de escala municipal, cubre cualquier tipo de acontecimientos junto con la policía. Este equipamiento es el único en su tipo y presenta malas condiciones de conservación. Por una parte, la cubierta presenta goteras y precariedad en la estructura de madera, los muros interiores y exteriores están hechos en madera de mala calidad susceptibles a la humedad, la distribución interna genera conflictos puesto que no se divide las distintas zonas, el suministro para atender sus necesidades y de las emergencias lo toman desde un aljibe localizado en la parte posterior del predio. Además, el personal no es suficiente para atender emergencias de mayores magnitudes.

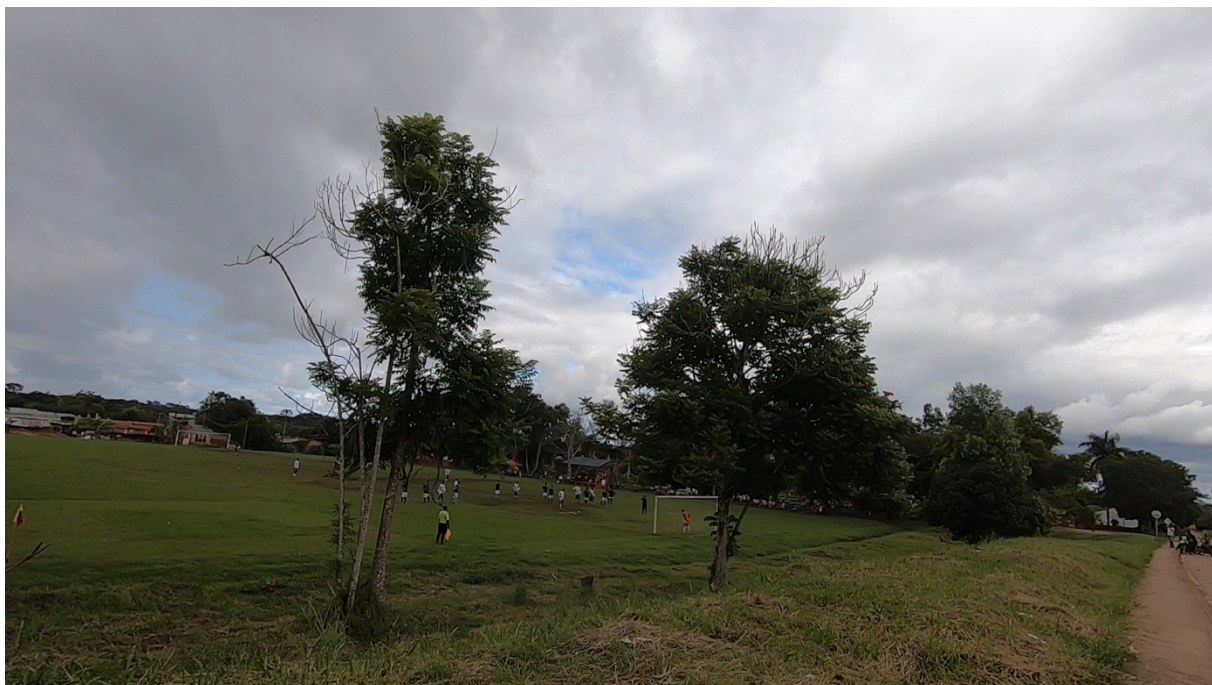
Su estado de conservación regular se atribuye a que no tiene la dotación necesaria para el funcionamiento de escenario deportivo. Los usos residenciales se ven afectados cuando hay eventos porque no existen las protecciones adecuadas como el cerramiento perimetral. Es necesario ampliar la cobertura de las áreas para asistentes, puesto que la actual gradería no da abasto. Este equipamiento no cuenta con áreas complementaria como unidades sanitarias, áreas de aseo, etc. El drenaje de la cancha es otro problema cuando llega la época de invierno.

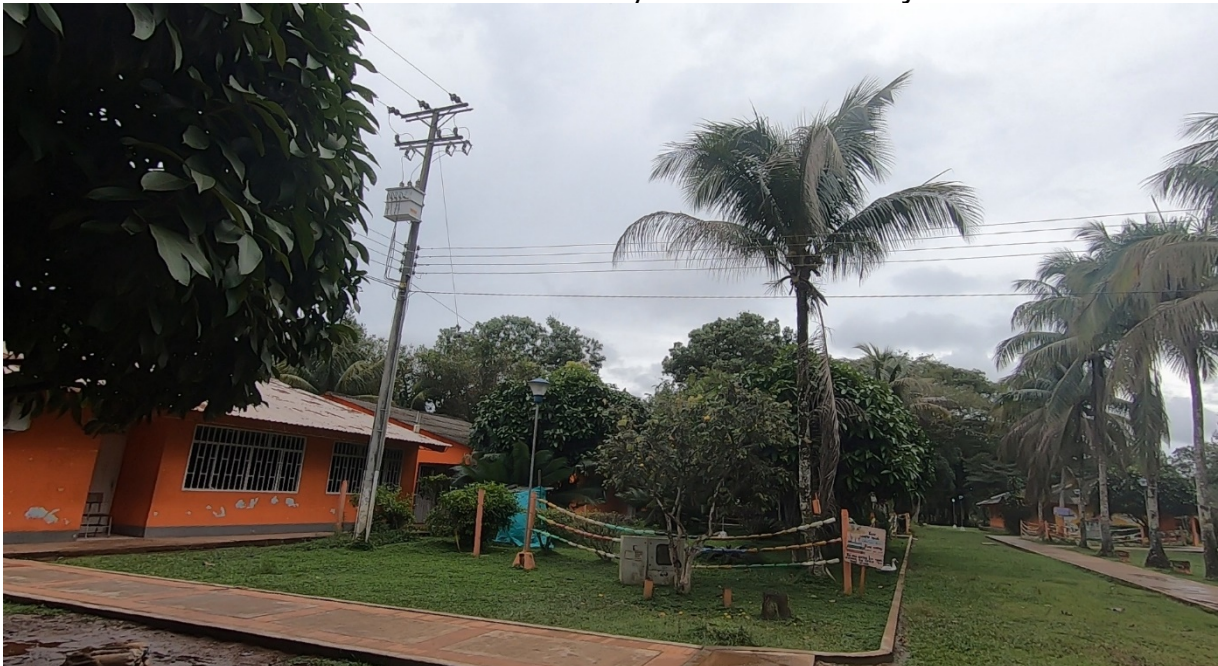
# COLEGIO CARLOS HOYOS

Equipamiento con buenas condiciones de funcionamiento y conservación. El equipamiento educativo presenta los siguientes problemas. Primero se localiza un transformador y la parte de la red eléctrica dentro de las instalaciones, las cubiertas de las edificaciones están deterioradas por la exposición a la alta radiación solar, los acabados de están escarapelando por la humedad y el sol, las zonas de juegos y recreación de los estudiantes están inundadas en épocas de lluvias, no se cuenta con servicio de cafetería, la ventilación e iluminación es escaza, entre otras. Se recomienda adecuar esta infraestructura, puesto que representa la base fundamental del desarrollo social para el municipio. En términos de infraestructura verde se dispone de arborización densa y zonas verdes con ajardinamiento.

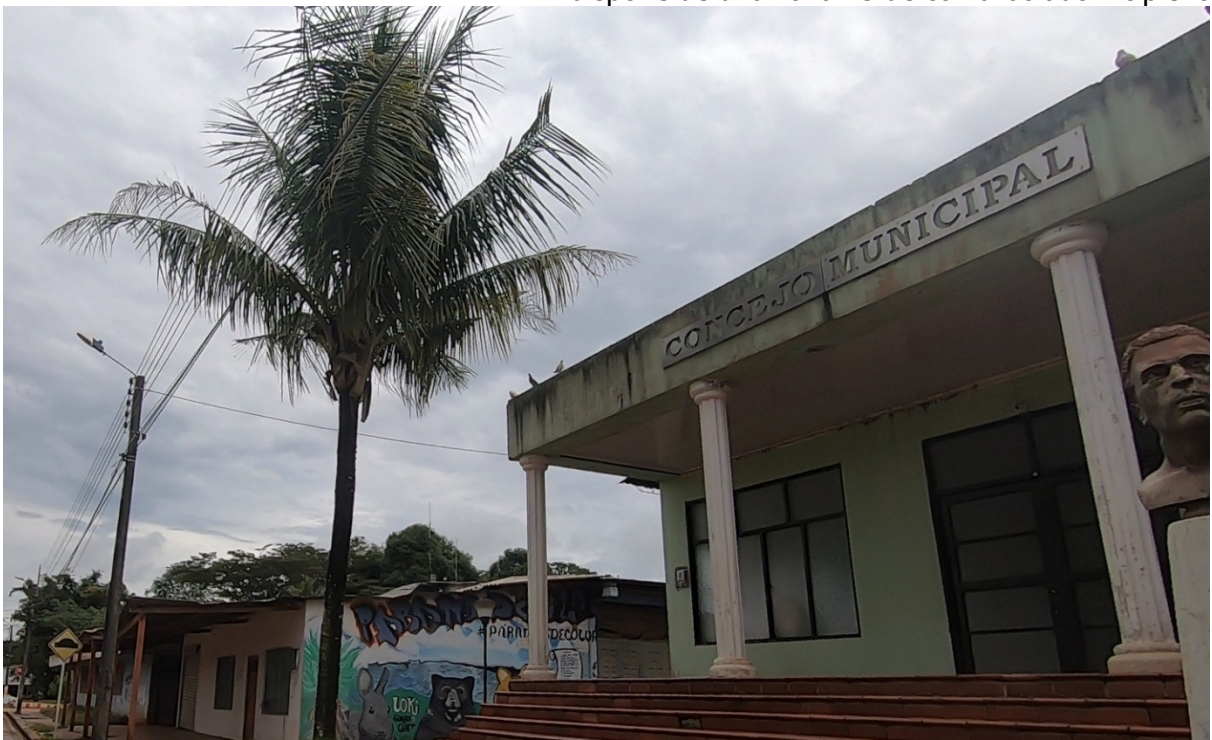
Localizado en el barrio Octavio Vargas en el predio institucional del área urbana. Su estado de conservación es bueno, aunque se requiere mejorar en el manejo de las aguas lluvias con el fin de evitar las patologías sobre el muro superior de cubierta en la fachada. Además, se debe garantizar el acceso universal, dado su carácter público y de servicio a la comunidad. Sobre el frente del lote se dispone de una zona verde con arbolado incipiente

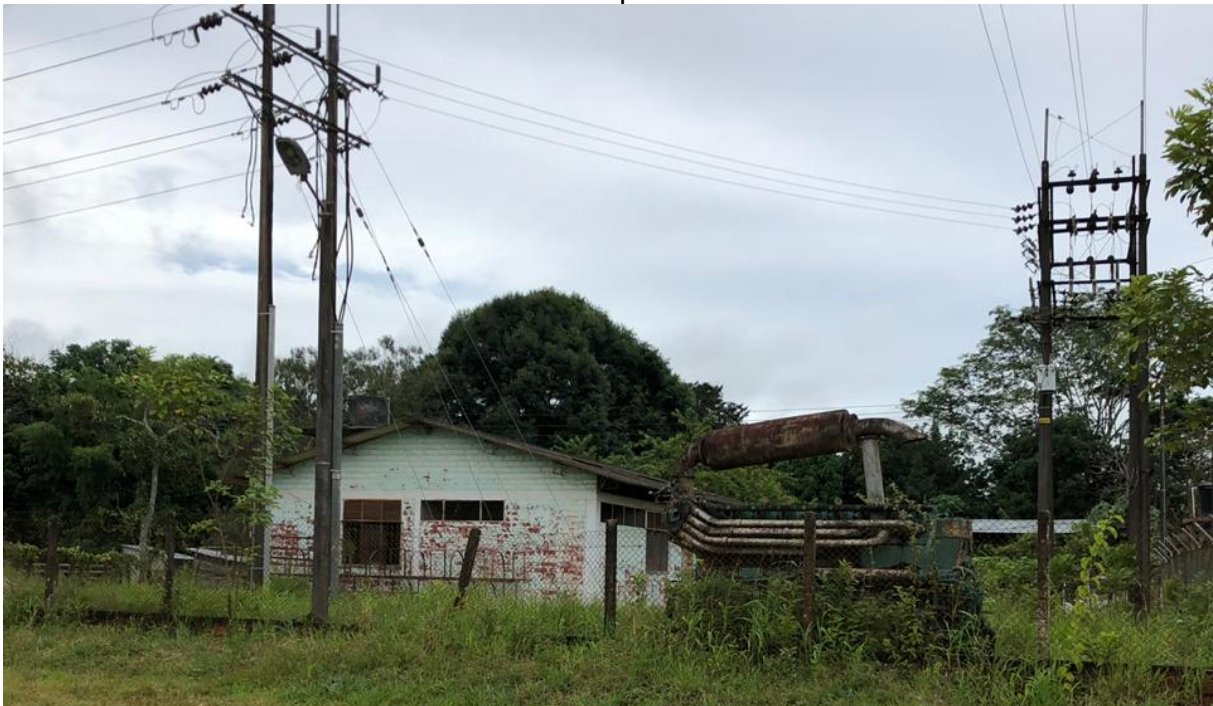
# COSO MUNICIPAL

Este equipamiento está localizado entre el suelo urbano y el de expansión, reduciendo los conflictos ambientales. Sus condiciones de conservación son buenas, sin embargo, se debe dar mantenimiento y arreglo al cerramiento. Es recomendable arborizar los linderos para mitigar incompatibilidades con el entorno. Dado que las presiones urbanísticas están aumentando cada vez más, es necesario evaluar la reubicación de este equipamiento para hacer uso del suelo de expansión sin conflictos de uso.

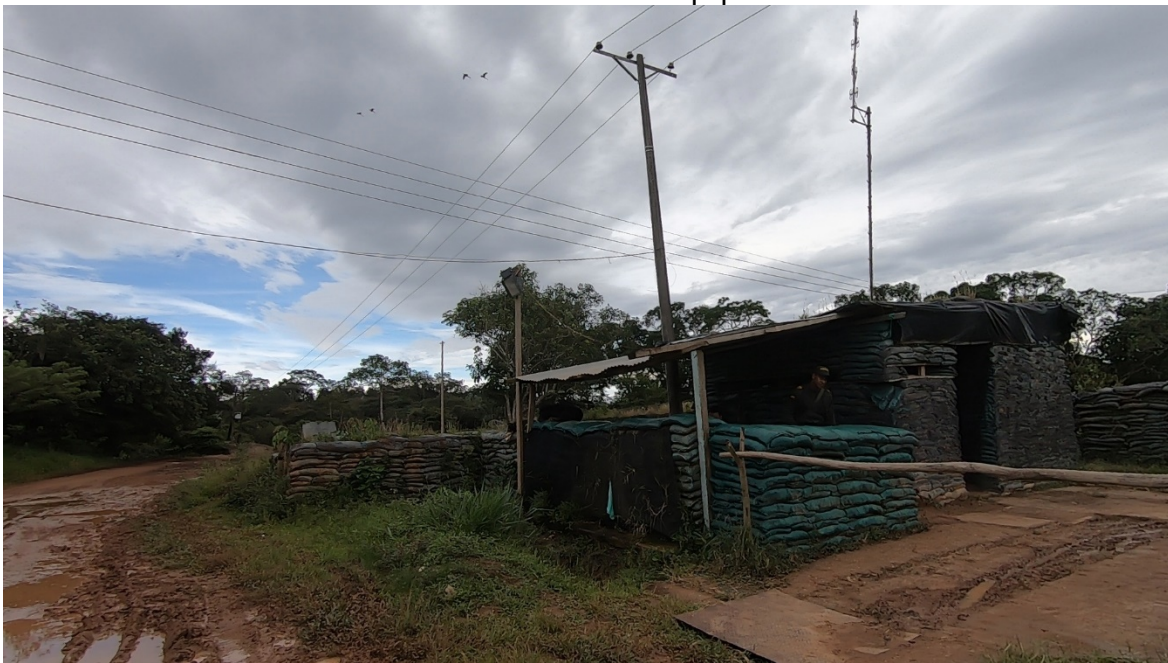
# CUARTEL DE POLICIA

Instalaciones en precarias condiciones de conservación. Las viviendas están hechas en madera, la cubierta en lámina de aluminio corroída por la exposición solar. El equipamiento no cuenta con la infraestructura necesaria para albergar la actividad de cuartel policía. Estas malas condiciones de conservación refieren al conflicto armado y el impacto que generó sobre estos equipamientos.
