**ALCALDÍA MUNICIPAL  
DE CALAMAR (GUAVIARE)**

**DOCUMENTO TÉCNICO DE SOPORTE DIAGNÓSTICO**

**ESQUEMA DE ORDENAMIENTO TERRITORIAL – E O T  
REVISIÓN, AJUSTE GENERAL Y ACTUALIZACIÓN  
Municipio de Calamar - Guaviare**

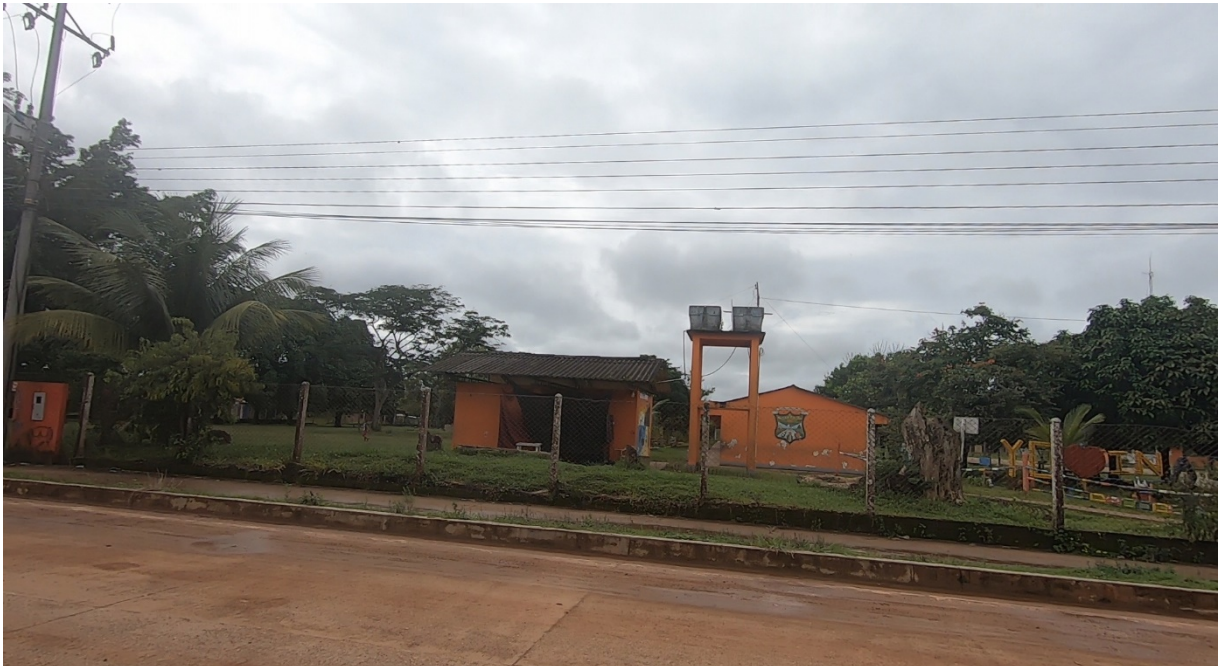
# ESCUELA CARLOS HOYOS

La infraestructura educacional situada en el barrio La paz, es la única en su tipo. Por lo cual, es de alta convergencia de la población entre los 3 y 8 años. La única vía de acceso en buenas condiciones es la Calle 9, las demás vías que bordean el predio están despavimentadas. Las zonas verdes que se disponen como áreas de recreación presentan problemas de estancamiento del agua lluvia, se carece de buenas condiciones de iluminación y ventilación, se identifica deterioro en las cubiertas y riesgo por la localización de arboles envejecidos cerca de las aulas de clase. La parte posterior a la entrada principal del equipamiento está dotada de árboles importantes para la biodiversidad y la mitigación del cambio climático. Además, el suelo no está sellado favoreciendo la infiltración natural.

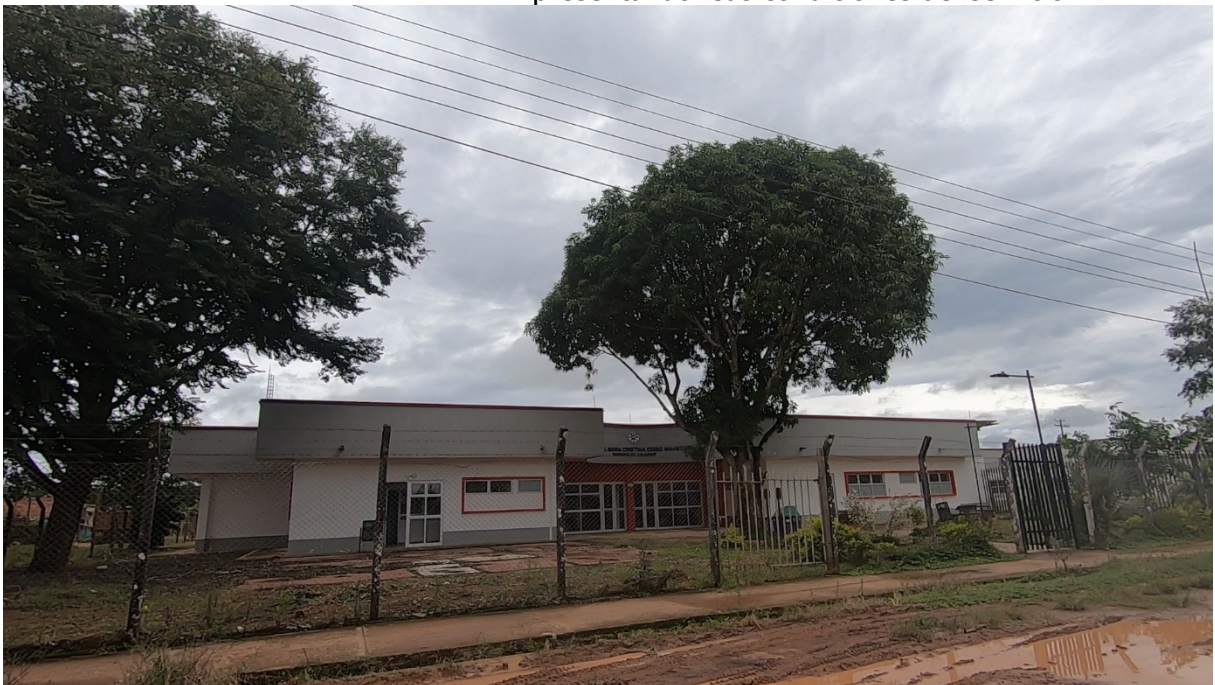
El equipamiento de salud sirve a la población del municipio entero, por lo que las personas se ven en la obligación de llegar hasta este punto en el territorio para acceder a sus servicios. El estado de conservación es bueno, aunque, recientemente se remodeló, la parte posterior del predio se encuentra en malas condiciones exteriores. En esta zona se situó el mobiliario dañado, además no se tiene un tratamiento de zonas blandas y duras exteriores. El cerramiento está en muy malas condiciones y las vías de acceso están despavimentadas. Por otro lado, se evidenció que la zona de lavandería y asepsia no presenta idóneas condiciones del servicio.

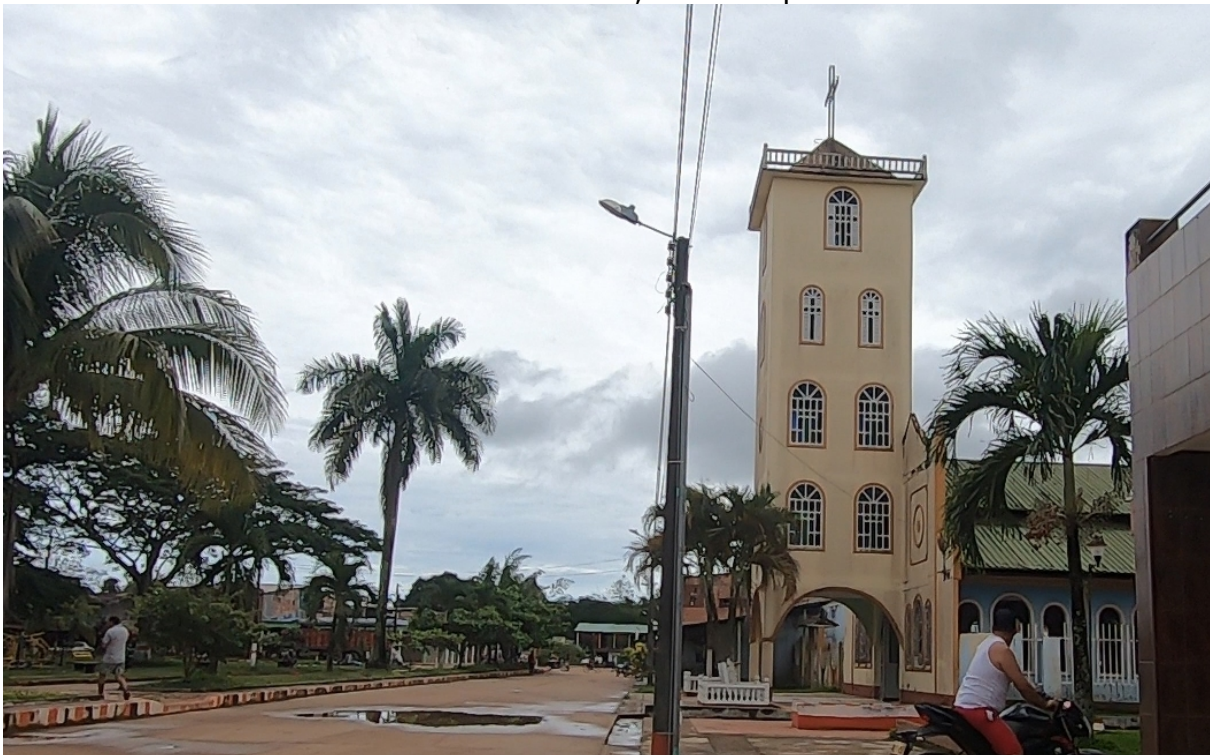
Se encuentra localizada frente al parque principal, en el barrio Octavio Vargas. Su accesibilidad es buena debido a su localización central y de convergencia de la comunidad. Aunque su estado de conservación es excelente por el constante mantenimiento, se advierte que la estructura de la edificación está por cumplir su ciclo vital. Por lo que es necesario una evaluación del sistema de soporte para evitar riesgos innecesarios. Al interior del predio, entre la casa cural y la iglesia se localiza una huerta, la cual es potencial de la red verde urbana.

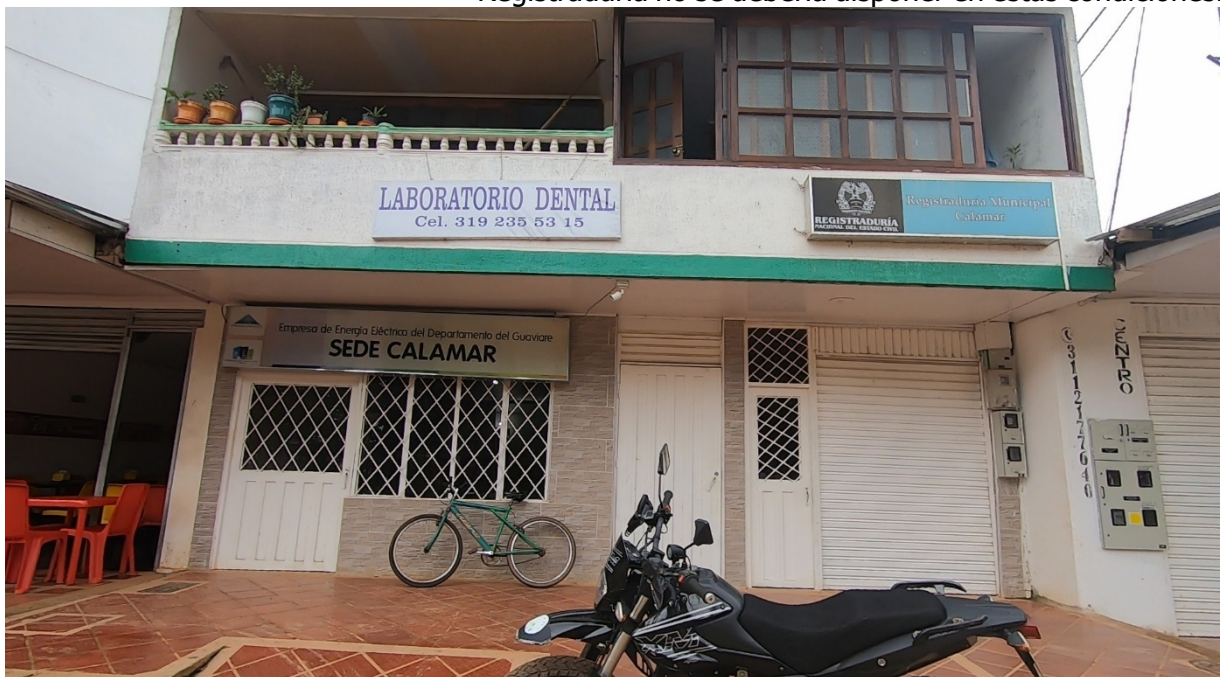
Estas instalaciones esta localizadas en una vivienda sobre el barrio La Paz. Estos equipamientos son sedes de la empresa de servicio público de ENERGUAVIARE y de la Registraduría nacional y son equipamientos de baja afluencia. Son condiciones de conservación son buenas, sin embargo, la disposición de las instalaciones de la Registraduría no se debería disponer en estas condiciones.

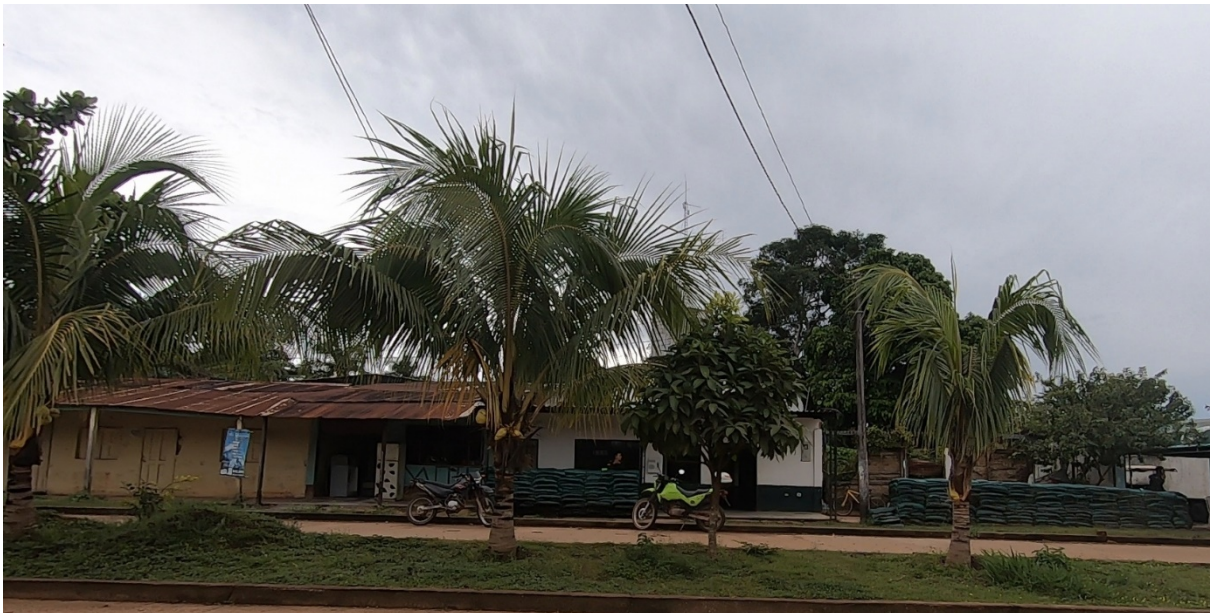
# POLICÍA SEDE ADMINISTRATIVA

En términos generales los hostigamientos constantes en el marco del conflicto armado hacia este equipamiento hicieron que las viviendas desalojaran de inmediato. Es así como actualmente, la infraestructura está deteriorada producto de los enfrentamientos y la falta de intervención. La relocalización de este equipamiento reavivaría el sector y evitaría futuros riesgos. En específico las condiciones precarias de cubierta, muros interiores y la mala distribución de los espacios le asignan la clasificación del estado de conservación.

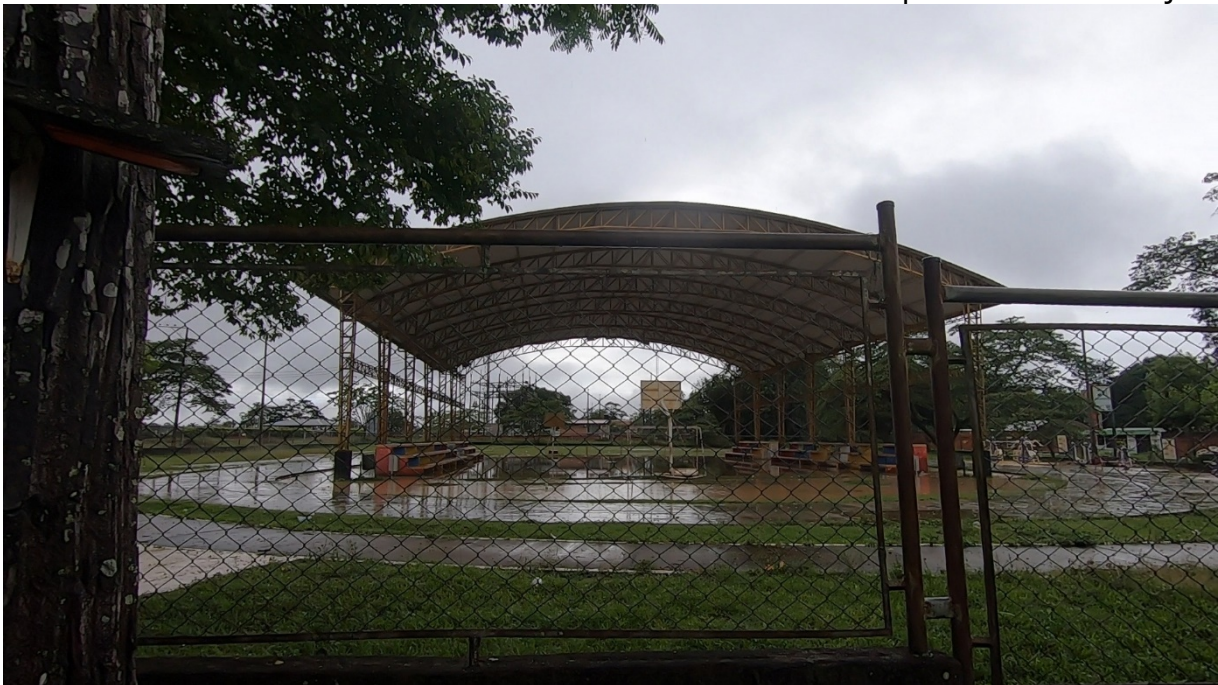
Este equipamiento localizado en el barrio Independencia, sirve a la comunidad urbana en general. Por lo tanto, debe mejorar en los siguientes aspectos. El equipamiento está cerrado al público, las zonas verdes están abandonadas, de escasa vegetación, con problemas de basura por la falta de papeleras, el mobiliario está desgastado y oxidado al igual que la estructura de la cubierta, las láminas de la cubierta están quebradas, el equipamiento en su totalidad este inundado por la falta de drenaje.

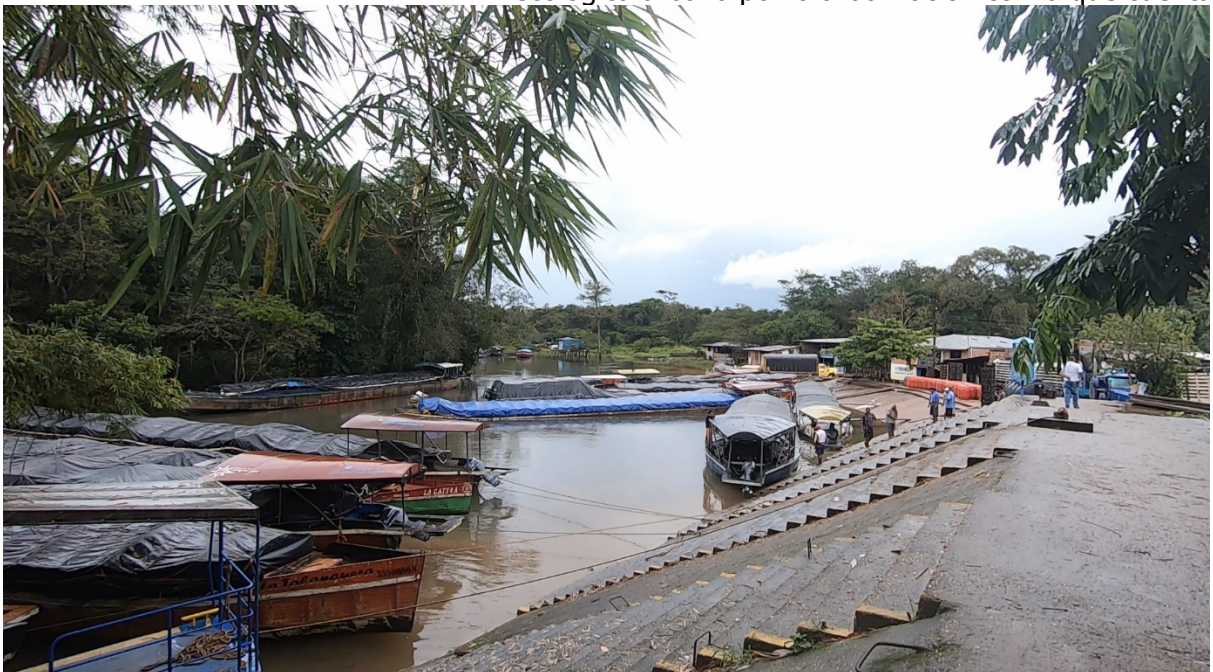
# PUERTO

El principal problema de este equipamiento en cuanto al estado de conservación es la falta de regulación y control a través de una empresa de transporte intramunicipal. Esta carencia repercute en problemas menores como la invasión del espacio público por las tractomulas parqueadas sobre las vías cercanas, el tráfico ilegal, la falta de seguros, la carencia en la infraestructura de seguridad, regulación de la carga de bienes y pasajeros, entre otras. Este espacio actualmente no se cuenta como área pública, debido al estado de contaminación de los botes y su carga. Asimismo, es también un potencial para la estructura ecológica urbana por la arborización con la que cuenta.

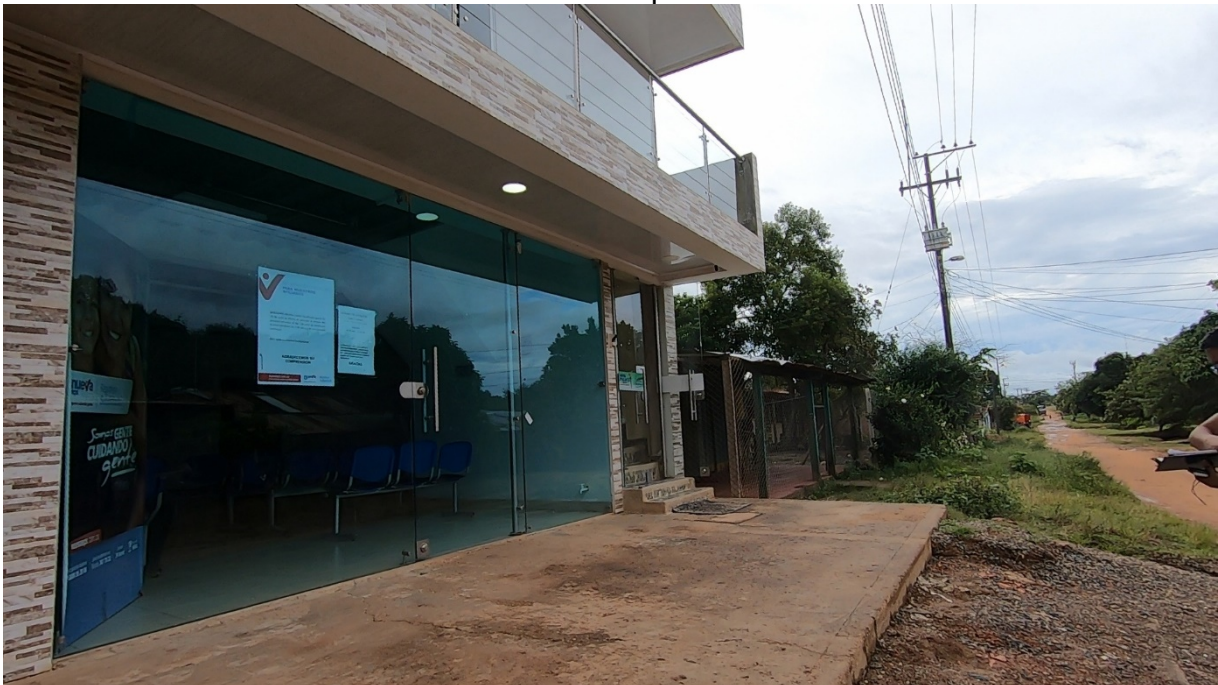
Este equipamiento es relativamente nuevo, sus instalaciones amplían la cobertura en salud. Se localiza en el barrio el Centro sobre la carrera 5. Las condiciones de accesibilidad se garantizan a través de la arteria vial calles 7 y 9, sin embargo, las vías de su entorno inmediato está despavimentadas, reduciendo el acceso en temporadas de lluvias a la comunidad, en especial a la población con discapacidades motrices. Las instalaciones de este equipamiento se localizan en el primer piso del Hotel Palace y se presta atención para el servicio administrativo de la EPS.

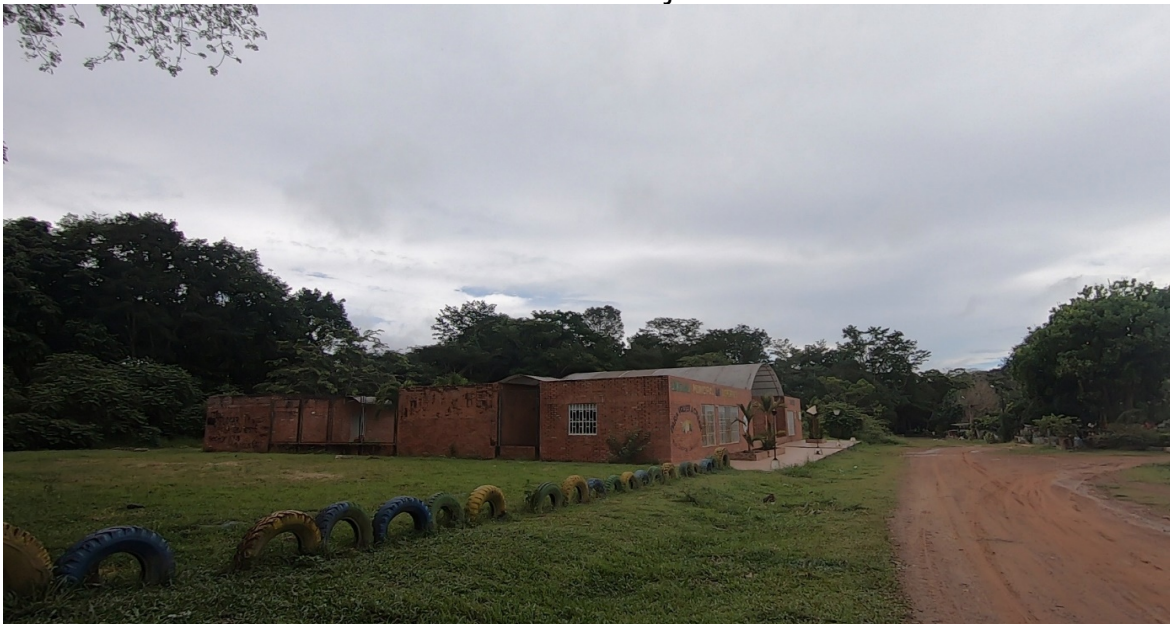
# UNIDAD MUNICIPAL DE DEPORTES

Infraestructura dispuesta para promover el deporte y la recreación. Se reusó la instalación del antiguo jardín infantil, por lo cual, no todos los espacios se adaptan a las necesidades de este tipo de equipamientos. De lo anterior se evidencio el uso de espacio dispuestos para cocina como gimnasio, el abandono de ciertas áreas y humedades producto de las aguas lluvias. Asimismo, La fachada presenta grafitis y el ladrillo desgaste. Se ubican arbustos sobre el antejardín.
