5.4 INVENTARIO Y DESCRIPCIÓN DE MOVIMIENTOS EN MASA MUNICIPIO SAN EDUARDO BOYACA

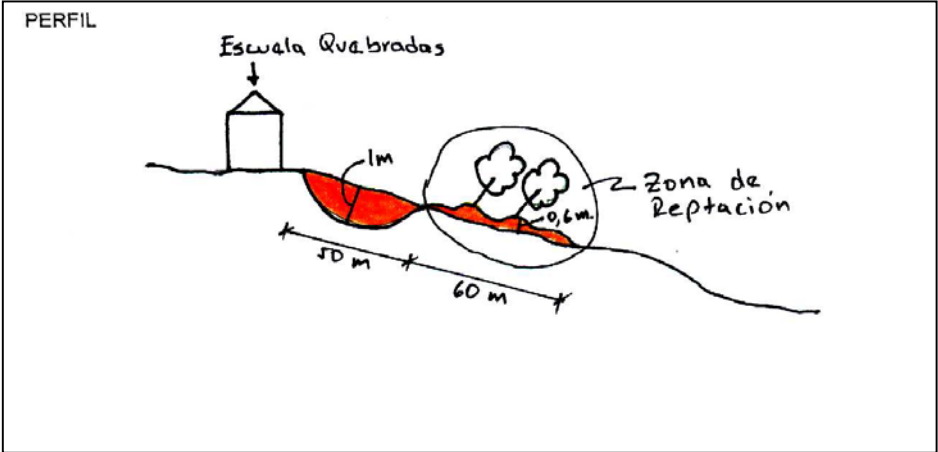
DESCRIPCIÓN DE MOVIMIENTOS EN MASA MUNICIPIO DE SAN EDUARDO	
UBICACIÓN: Vereda Quebradas (Punto 2 en el plano)	
MATERIAL INVOLUCRADO: Solo se identificó suelo. En el sitio se encuentran dos movimientos: 1. Rotación, 2. Reptación (Ver fotos 2 y 3)	
VOLUMEN INVOLUCRADO: 2.500 M3 Y 1.800 M3	
PENDIENTE: 10 - 12 °	
RUMBO Y BUZAMIENTO: _____	
TIPOLOGÍA: El movimiento se origina por infiltración de agua en la parte superior. Se registra bastante pisoteo de ganado lo cual es un factor detonante y aguas de escorrentía.	
FRECUENCIA MOVIMIENTO	
<input type="radio"/> Cada estación lluviosa	
<input type="radio"/> Cada año	
<input type="radio"/> Cada _____ años	
<input type="radio"/> Continuamente

MORFOMETRIA Rumbo: 100° Inclinación: 12° Altura: 4m Longitud: 50 Y 60 m Profundidad: 1 Y 0,60m Altura escarpe principal: 2m Ancho promedio: 50 m Area deslizamiento: Edad: 10 años	CAUSAS <input type="checkbox"/> Explotación <input type="checkbox"/> Detonación <input type="checkbox"/> Litología <input type="checkbox"/> Meteorización <input type="checkbox"/> Fracturación <input type="checkbox"/> Estructuras <input type="checkbox"/> Agua superficial <input type="checkbox"/> Agua subterránea
DETONANTES (D) Y CONTRIBUYENTES (C) <input type="checkbox"/> Alta precipitación <u>D</u> <input type="checkbox"/> Sismo <u>D</u> <input type="checkbox"/> erosión hídrica <u>D</u> <input type="checkbox"/> Erosión eólica — <input type="checkbox"/> Socavación — <input type="checkbox"/> Sobrecarga superficial — <input type="checkbox"/> Excavación inf. —	<input type="checkbox"/> corte — <input type="checkbox"/> Drenaje imped — <input type="checkbox"/> Descarga agua — <input type="checkbox"/> Deforestación — <input type="checkbox"/> cultivos — <input type="checkbox"/> Sobrepastoreo <u>C</u>

CLASIFICACIÓN: Deslizamiento Rotacional y reptación	
RECOMENDACIÓN: Hacer cunetas revestidas, en la corona de deslizamiento para controlar agua superficial Reforestación Sacar el ganado de la zona	
MEDIADAS PREVENTIVAS Reubicación inmediata SI NO A corto plazo A largo plazo X Observaciones: Aunque el movimiento es muy lento, puede llegar a afectar la escuela Quebradas.	
DAÑOS Escuela Quebradas a medio o largo plazo	IMPLICACIONES SOCIOECONOMICAS <input type="checkbox"/> Graves <input type="checkbox"/> Pequeñas <input type="checkbox"/> Nulos
No personas afectadas Observaciones: Se vería afectadas 15 personas, 2 adultos y 13 niños

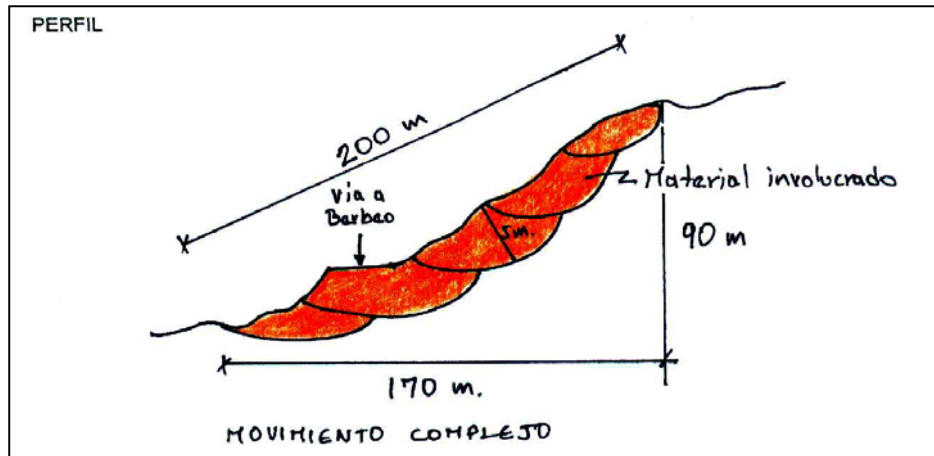
DESCRIPCIÓN DE MOVIMIENTOS EN MASA MUNICIPIO DE SAN EDUARDO
UBICACIÓN: Vereda Quebradas (Punto 3 en el plano)
MATERIAL INVOLUCRADO: Suelo, material meteorizado proveniente de lutitas y bloques de arenisca con diámetro hasta de 2 m (ver foto 4)
VOLUMEN INVOLUCRADO: 100.000 m ³
PENDIENTE: 20 – 30 °
RUMBO Y BUZAMIENTO: N 10 w/35 5w
TIPOLOGÍA: El problema se origina principalmente por presencia de yacimientos de agua, favorecido por litología y agua de escorrentía.
FRECUENCIA MOVIMIENTO <input type="radio"/> Cada estación lluviosa <input type="radio"/> Cada año <input type="radio"/> Cada _____ años <input type="radio"/> Continuamente

<p>MORFOMETRIA</p> <p>Rumbo: 110° Inclinación: 20 – 30° Altura: 90 m Longitud: 200m Profundidad: 5m Altura escarpe principal: 1m Ancho promedio: 100 m Area deslizamiento: Edad: 10 años</p>	<p>CAUSAS</p> <p><input type="checkbox"/> Explotación <input type="checkbox"/> Detonación <input type="checkbox"/> Litología <input type="checkbox"/> Meteorización <input type="checkbox"/> Fracturación <input type="checkbox"/> Estructuras <input type="checkbox"/> Agua superficial <input type="checkbox"/> Agua subterránea</p>
<p>DETONANTES (D) Y CONTRIBUYENTES (C)</p> <p><input type="checkbox"/> Alta precipitación <u>D</u> <input type="checkbox"/> Sismo <u>D</u> <input type="checkbox"/> erosión hídrica — <input type="checkbox"/> Erosión eólica — <input type="checkbox"/> Socavación — <input type="checkbox"/> Sobrecarga superficial — <input type="checkbox"/> Excavación inf. —</p>	<p><input type="checkbox"/> corte C_— <input type="checkbox"/> Drenaje imped — <input type="checkbox"/> Descarga agua — <input type="checkbox"/> Deforestación — <input type="checkbox"/> Cultivos — <input type="checkbox"/> Sobrepastoreo —</p>

<p>CLASIFICACIÓN: Deslizamiento complejo</p>	
<p>RECOMENDACIÓN: Debido a la extensión del movimiento solo se recomienda el manejo de agua superficial.</p>	
<p>MEDIADAS PREVENTIVAS</p> <p>Reubicación inmediata SI NO A corto plazo A largo plazo X Observaciones:</p>	
<p>DAÑOS Es afectada la vía que conduce a Berbeo. La vía es desplazada.</p>	<p>IMPLICACIONES SOCIOECONOMICAS</p> <p><input type="checkbox"/> Graves <input type="checkbox"/> Pequeñas <input type="checkbox"/> Nulos</p>
<p>No. personas afectadas: _____</p> <p>Observaciones: _____</p>

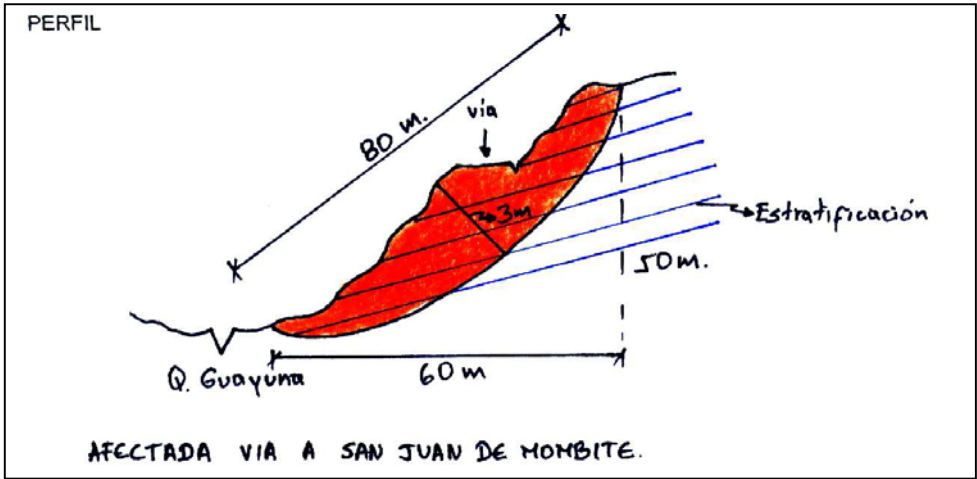
DESCRIPCIÓN DE MOVIMIENTOS EN MASA MUNICIPIO DE SAN EDUARDO	
UBICACIÓN: Vereda Cardozo (punto 4 en el plano)	
MATERIAL INVOLUCRADO: Material saturado, compuesto por lutita meteorizada, suelo y bloques de arenisca cuarzoza.	
VOLUMEN INVOLUCRADO: 7.200m ³	
PENDIENTE: 40 °	
RUMBO Y BUZAMIENTO: N 75 w/20°5w	
TIPOLOGÍA: en la pata del talud se produce socavación por la quebrada Guayana, desestabilizando el talud. El movimiento es favorecido por el buzamiento de los estratos, agua de escorrentía y litología principalmente. (ver foto 5)	
FRECUCIA MOVIMIENTO	
	<input type="radio"/> Cada estación lluviosa <input type="radio"/> Cada año <input type="radio"/> Cada _____ años <input type="radio"/> Continuamente

MORFOMETRIA - Rumbo: 170° - Inclinación: 40° - Altura: 50 m - Longitud: 80m - Profundidad: 3m - Altura escarpe principal: 1m - Ancho promedio: 30 m - Area deslizamiento: - Edad: 10 años	CAUSAS <input type="checkbox"/> Explotación <input type="checkbox"/> Detonación <input type="checkbox"/> Litología <input type="checkbox"/> Meteorización <input type="checkbox"/> Fracturación <input type="checkbox"/> Estructuras <input type="checkbox"/> Agua superficial <input type="checkbox"/> Agua subterránea
DETONANTES (D) Y CONTRIBUYENTES (C) <input type="checkbox"/> Alta precipitación <u>D</u> <input type="checkbox"/> Sismo <u>D</u> <input type="checkbox"/> erosión hídrica — <input type="checkbox"/> Erosión eólica — <input type="checkbox"/> Socavación <u>D</u> <input type="checkbox"/> Sobrecarga superficial — <input type="checkbox"/> Excavación inf. —	<input type="checkbox"/> corte C_ <input type="checkbox"/> Drenaje imped — <input type="checkbox"/> Descarga agua — <input type="checkbox"/> Deforestación — <input type="checkbox"/> cultivos — <input type="checkbox"/> Sobrepastoreo —

CLASIFICACIÓN: Deslizamiento Rotacional	
RECOMENDACIÓN: Controlar causa de la quebrada para evitar socavación Manejo de aguas superficiales.	
MEDIADAS PREVENTIVAS Reubicación inmediata SI NO A corto plazo A largo plazo X	
Observaciones:	
DAÑOS Afecta vía a San Juan de Mombita (se estableció hace 2 años aproximadamente)	IMPLICACIONES SOCIOECONOMICAS <input type="checkbox"/> Graves <input type="checkbox"/> Pequeñas <input type="checkbox"/> Nulos
No personas afectadas: _____	
Observaciones: _____

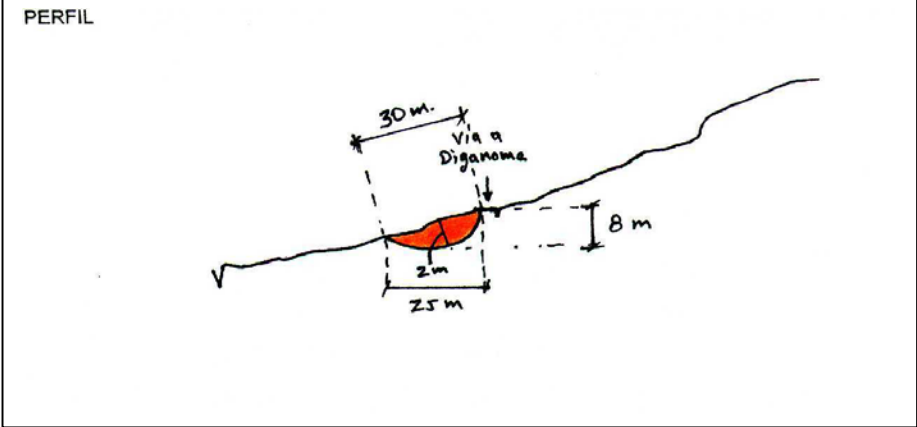
DESCRIPCIÓN DE MOVIMIENTOS EN MASA MUNICIPIO DE SAN EDUARDO	
UBICACIÓN: Vereda Cardozo (punto 6 en el plano)	
MATERIAL INVOLUCRADO: coluvión con matriz arcillosa color café, bloques de arenisca, suelo y lutitas meteorizadas.	
VOLUMEN INVOLUCRADO: 1.200m ³	
PENDIENTE: 15 °	
RUMBO Y BUZAMIENTO: N 60° E /25 NW	
TIPOLOGÍA: En la parte inferior del talud se observa mucho pisoteo de ganado, lo cual es un factor detonante; esto ayudado por infiltración de agua, litología y meteorización. Todo lo anterior originó el movimiento. (Foto 7)	
FRECUENCIA MOVIMIENTO	<input type="radio"/> Cada estación lluviosa <input type="radio"/> Cada año <input type="radio"/> Cada _____ años <input type="radio"/> Continuamente
PERFIL

MORFOMETRIA Rumbo: 165° Inclinación: 15° Altura: 8m Longitud: 30m Profundidad: 2m Altura escarpe principal: 1m Ancho promedio: 20 m Area deslizamiento: Edad: 10 años		CAUSAS O Explotación O Detonación O Litología O Meteorización O Fracturación O Estructuras O Agua superficial O Agua subterránea	
DETONANTES (D) Y CONTRIBUYENTES (C) O Alta precipitación <u>D</u> O Sismo C O erosión hídrica C O Erosión eólica — O Socavación — O Sobrecarga superficial — O Excavación inf. —		O corte O Drenaje imped — O Descarga agua — O Deforestación — O cultivos — O Sobrepastoreo D	
CLASIFICACIÓN: Deslizamiento Rotacional			
RECOMENDACIÓN: Construir muro flexible en la pata del talud Manejo de aguas superficiales.			
MEDIADAS PREVENTIVAS Reubicación inmediata SI NO A corto plazo A largo plazo X Observaciones:			
DAÑOS Vía a Diganome		IMPLICACIONES SOCIOECONOMICAS O Graves O Pequeñas O Nulos	
No personas afectadas: _____ Observaciones: _____

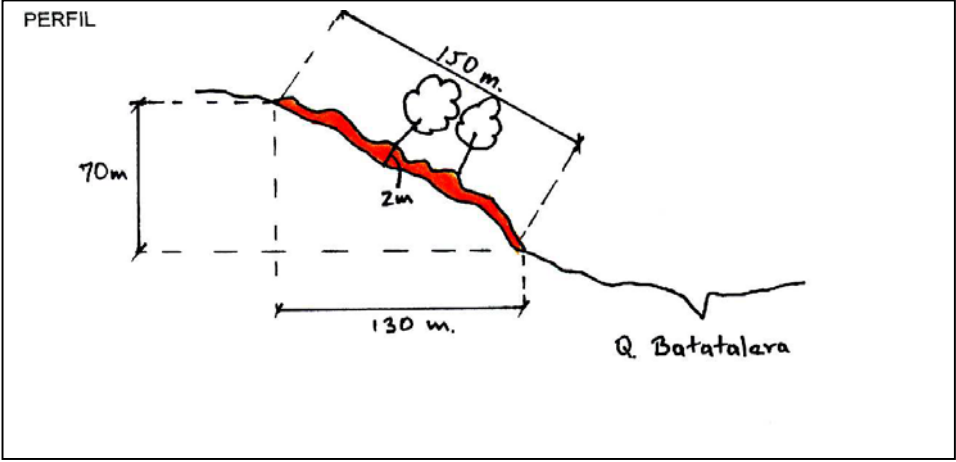
DESCRIPCIÓN DE MOVIMIENTOS EN MASA MUNICIPIO DE SAN EDUARDO	
UBICACIÓN: Vereda Alejandría (punto 8 en el plano)	
MATERIAL INVOLUCRADO: Suelo residual con cantos de diferentes tamaños	
VOLUMEN INVOLUCRADO: 45.000m ³	
PENDIENTE: 30 °	
RUMBO Y BUZAMIENTO: ____	
TIPOLOGÍA: el movimiento se origina por tala de árboles favorecido por pisoteo de ganado, infiltración de agua y litología principalmente. (Ver foto 9).	
FRECUENCIA MOVIMIENTO	
	<input type="radio"/> Cada estación lluviosa
	<input type="radio"/> Cada año
	<input type="radio"/> Cada ____ años
	<input type="radio"/> Continuamente
PERFIL

MORFOMETRIA Rumbo: 280° Inclinación: 30° Altura: 70m Longitud: 150m Profundidad: 2m Altura escarpe principal: 3m Ancho promedio: 150m Area deslizamiento: ____ Edad: 10 años		CAUSAS O Explotación O Detonación O Litología O Meteorización O Fracturación O Estructuras O Agua superficial O Agua subterránea	
DETONANTES (D) Y CONTRIBUYENTES (C) O Alta precipitación <u>D</u> O Sismo C O erosión hídrica C O Erosión eólica ____ O Socavación ____ O Sobrecarga superficial ____ O Excavación inf. ____		O corte O Drenaje imped ____ O Descarga agua ____ O Deforestación <u>D</u> O cultivos ____ O Sobrepastoreo D	
CLASIFICACIÓN: Reptación y flujo			
RECOMENDACIÓN: Manejo de agua superficial Reforestar. Sacar ganado de la zona.			
MEDIADAS PREVENTIVAS Reubicación inmediata SI NO A corto plazo A largo plazo X			
Observaciones:			
DAÑOS Vía a Diganome		IMPLICACIONES SOCIOECONOMICAS O Graves O Pequeñas O Nulos	
No personas afectadas: ____ Observaciones: ____
