1. COMPONENTE FÍSICO - BIÓTICO

1.1 UBICACIÓN Y LÍMITES

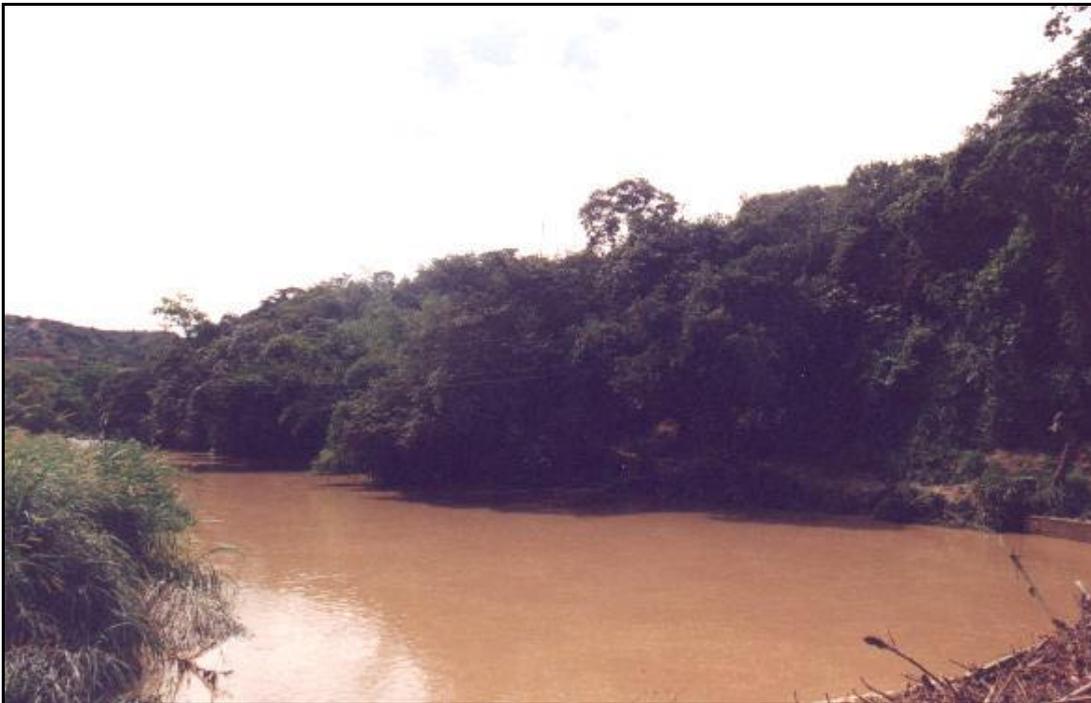
Fotografía 1. Subcuenca Río de Oro, se observa la topografía predominantemente plana sobre la cual transcurre el río, nótese la elevada carga de sedimentos que transporta, con escombros vegetales (CER, UIS, 1999).

El municipio de Girón se encuentra limitado Por la Cuenca Superior del Río Lebrija y La Cuenca Media del Río Sogamoso. la Cuenca Superior de Lebrija posee las Subcuencas de Lebrija alto y Río de Oro (Ver fotografía 1).

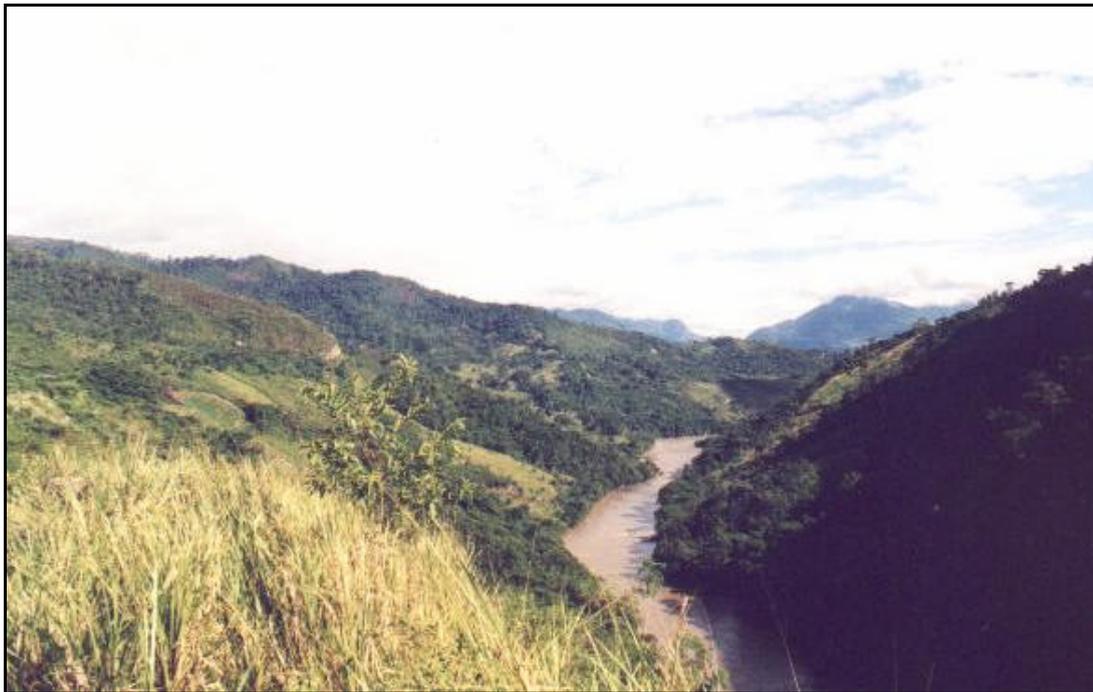
Fotografía 2. Cuenca del río Sogamoso, el río transcurre sobre un valle encajonado (CER, UIS, 1999).

Bucaramanga y a 53 km de Barrancabermeja, el río en este lugar tiene una cota natural de 163 msnm y al embalsarse alcanzaría los 290 msnm (ver fotografía 2).

La Presa se construiría en concreto compactado, con vertedero incorporado sobre su costado izquierdo, aguas abajo, con una casa de máquinas subterránea; el área inundada a la cota 290 msnm sería de 5.243 hectáreas; de construirse este proyecto la Hidroeléctrica del río Sogamoso se convertiría en la segunda hidroeléctrica de importancia en el país después de Betania.

Ladera de la mesa de Lebrija sobre el valle del río Sogamoso. El valle del río Sogamoso en su parte suroriental se caracteriza por ser encajonado y con paredes fuertemente escarpadas, predomina la cobertura de rastrojos y zonas boscosas (fotografía 2). Hacia su parte media el valle se amplía y da cabida a zonas de cultivo misceláneo, pastos y corredores de vegetación a lo largo de la quebradas con una reducción drástica de las áreas de bosques.

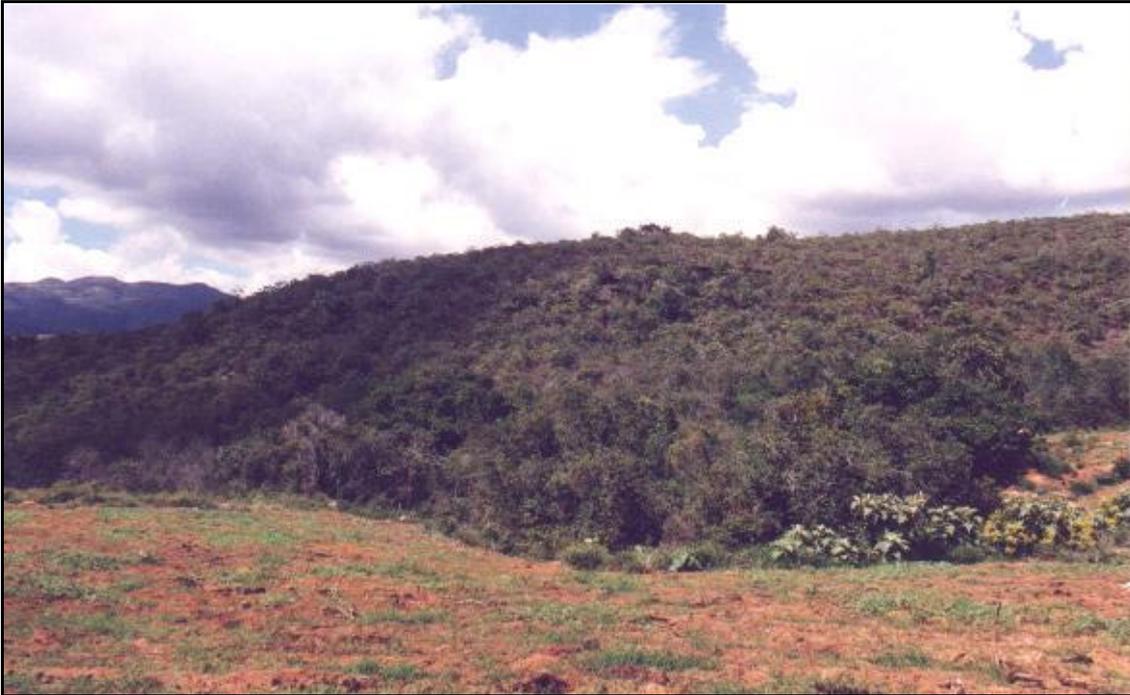
Fotografía 4. Mesa y escarpe de Ruitoque. En la parte superior de la Mesa se observa la topografía plana con escasa cobertura vegetal, en el escarpe se observa la pendiente moderada, cubierta con rastrojo alto (CER, UIS, 1999).

El escarpe de la mesa de Ruitoque es la zona que rodea la mesa, la industria agropecuaria ha alcanzado un desarrollo considerable en el sector norte, sobre el valle de la quebrada Ruitoque. El sector occidental se encuentra cubierto de rastrojos, pastos y comienzan a surgir áreas de cultivo limpio (piña) con importante afectación sobre el área. Predominan las pendientes inclinadas a fuertemente empinadas. Ver fotografía 4.

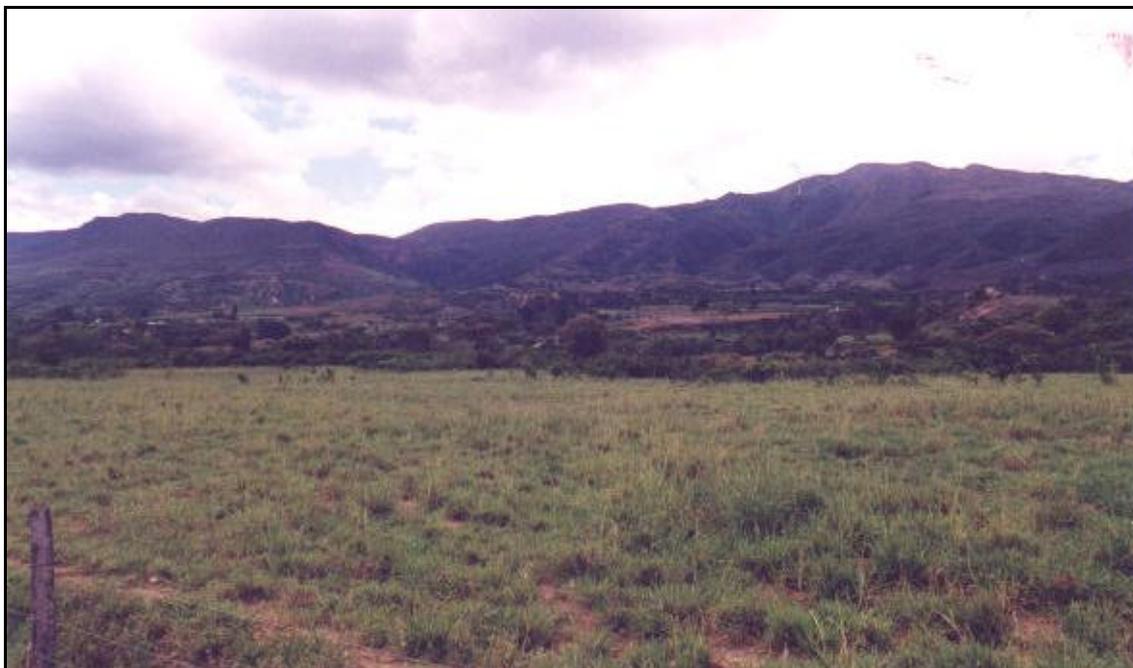
Fotografía 5. Escarpe mesa de Lebrija. Se observa el contraste entre ésta y el valle del río de Oro (CER, UIS, 1999).

El escarpe mesa de Lebrija está constituido por la ladera oriental, sur y occidental de la mesa de Lebrija, presenta pendientes inclinadas a fuertemente empinadas y se halla integrada por las formaciones Girón y los Santos. La ladera oriental corresponde al valle del río de Oro, la ladera sur al valle del río Sogamoso y la ladera occidental marca el límite entre el piedemonte de la cordillera Oriental y la zona de mesas. Ver fotografía 5.

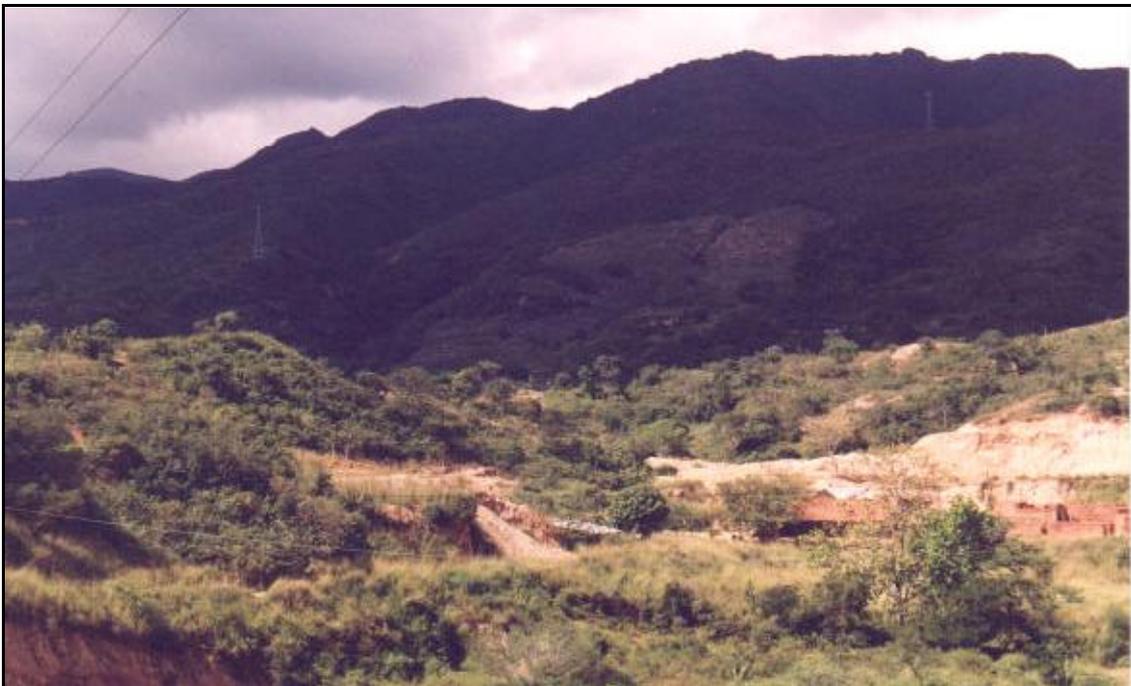
Fotografía 8: Escarpe mesa de Lebrija. Se observa la expansión de cultivo limpio (piña) sobre el escarpe de protección de la mesa (CER, UIS, 1999).

- **Ladera de la mesa de Lebrija sobre el valle del río de Oro.** Se caracteriza por su pendiente inclinada a fuertemente empinada constituida por lutitas y areniscas, por lo cual constituye un conjunto poco resistente, susceptible a formar escarpes claros donde la acción de la erosión resalta las capas duras de areniscas sobre las blandas de lutitas. Esta zona constituye una extensa área de rastrojos altos que se extiende desde la vereda de Chocoa hasta el Café Madrid, los cuales tienden a concentrarse sobre las cañadas y quebradas que descienden. Presentan una vegetación natural en buen estado; sin embargo, existe la tendencia a intervenir la base de esta área con cultivo limpio (piña), el cual amenaza con extenderse sobre toda la ladera. Ver fotografía 8.

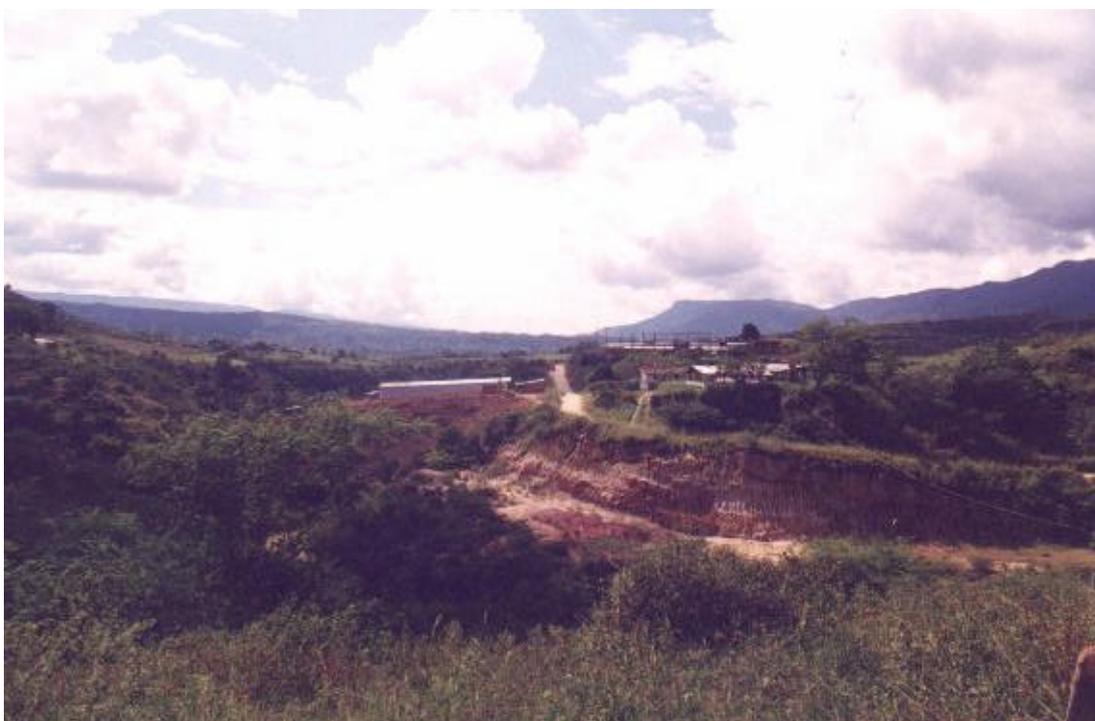
Fotografía 11. Chircal en las afueras de la zona urbana sobre el valle de Río de Oro. Extracción de materiales pétreos (CER, UIS, 1999).

Los fenómenos erosivos y de cárcavamiento se referenciaron en las formas eriales y están relacionados principalmente con la degradación de las cubiertas vegetales en zonas sensibles a la erosión, producto de la sobre explotación de los suelos y del empleo de técnicas agrícolas inapropiadas como el cultivo limpio, la quema y la deforestación de la vegetación de protección, lo cual deja los suelos expuestos a los agentes erosivos. También la explotación inadecuada de materiales pétreos como la extracción de arcillas para la elaboración de ladrillos se realiza de forma muy rudimentaria sin las más mínimas condiciones técnicas y con gran impacto para el suelo. Ver fotografía 11.

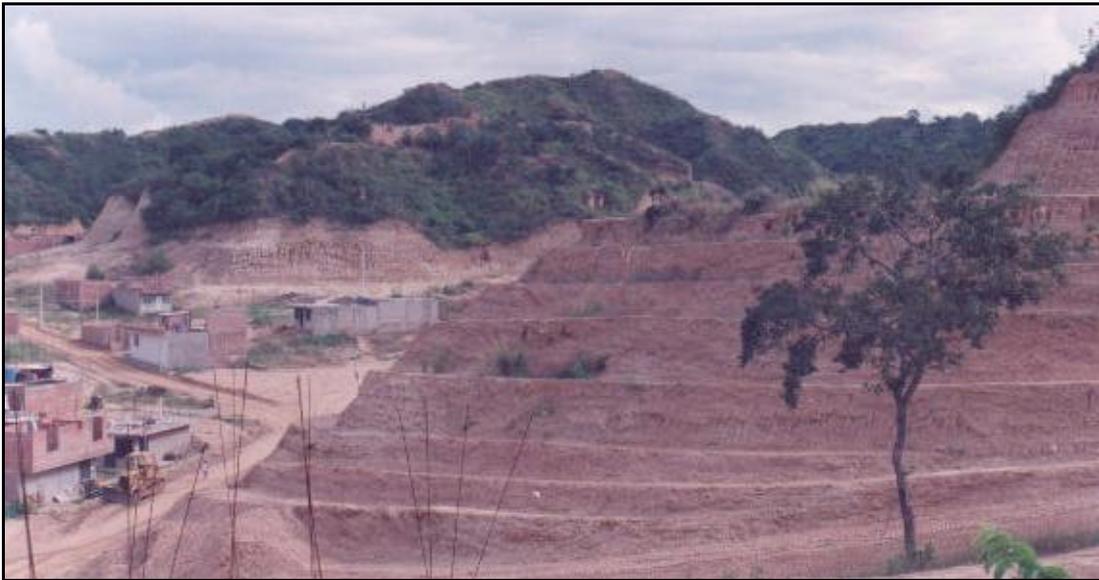
Fotografía 12. Remoción de materiales pétreos para adecuaciones de terrenos. Terraplén para construcción de vivienda sobre el valle del río de Oro (CER, UIS, 1999).

- **Afectación del suelo en el sector urbano.** Entre los factores que contribuyen a la degradación del suelo en la zona urbana del Municipio se encuentran la falta de mantenimiento a los taludes de las vías, el manejo inadecuado de las aguas de esorrentía, las fuertes precipitaciones, la alta actividad sísmica del área y las actividades antrópicas, como la expansión urbanística en áreas inapropiadas (escarpes). Ver fotografía 12.

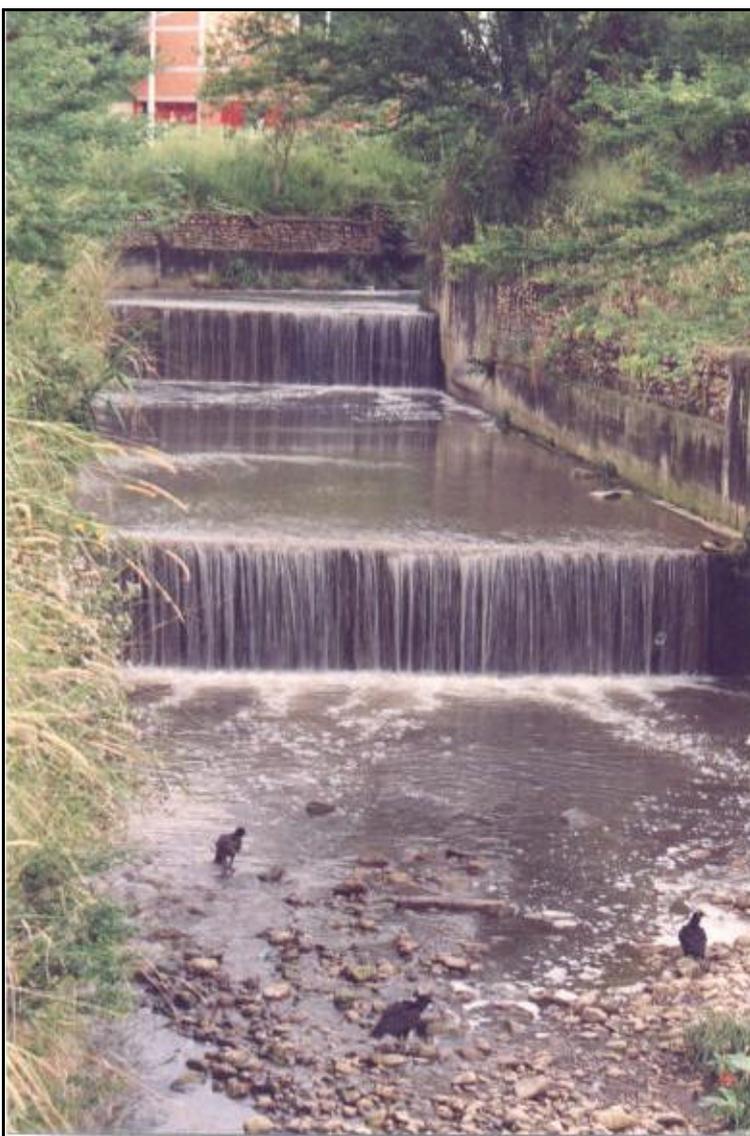
Fotografía 14. Quebrada Chimitá. Sus aguas acarrean una fuerte carga contaminante para la atmósfera además de los olores generados por su descomposición (CER, UIS, 1999).

Del municipio de Piedecuesta recibe las descargas provenientes del sistema de alcantarillado sin ningún tipo de tratamiento previo; de Floridablanca recibe las descargas de parte de sus aguas residuales a través del río Frío y su Planta de tratamiento de aguas residuales (PTAR) cuya eficiencia es tan sólo del 80% y no alcanza a tratar la totalidad del caudal del colector. Del municipio de Bucaramanga recibe descargas de aguas servidas y lixiviados provenientes del basurero El Carrasco a través de las quebradas la Iglesia, Chimitá y demás corrientes que descienden de la escarpa de la meseta de Bucaramanga, algunas de estas corrientes han perdido sus características fisicobiológicas de corrientes naturales y se han transformado en cloacas de aguas negras dado su alto nivel de contaminación. Ver fotografía 14.

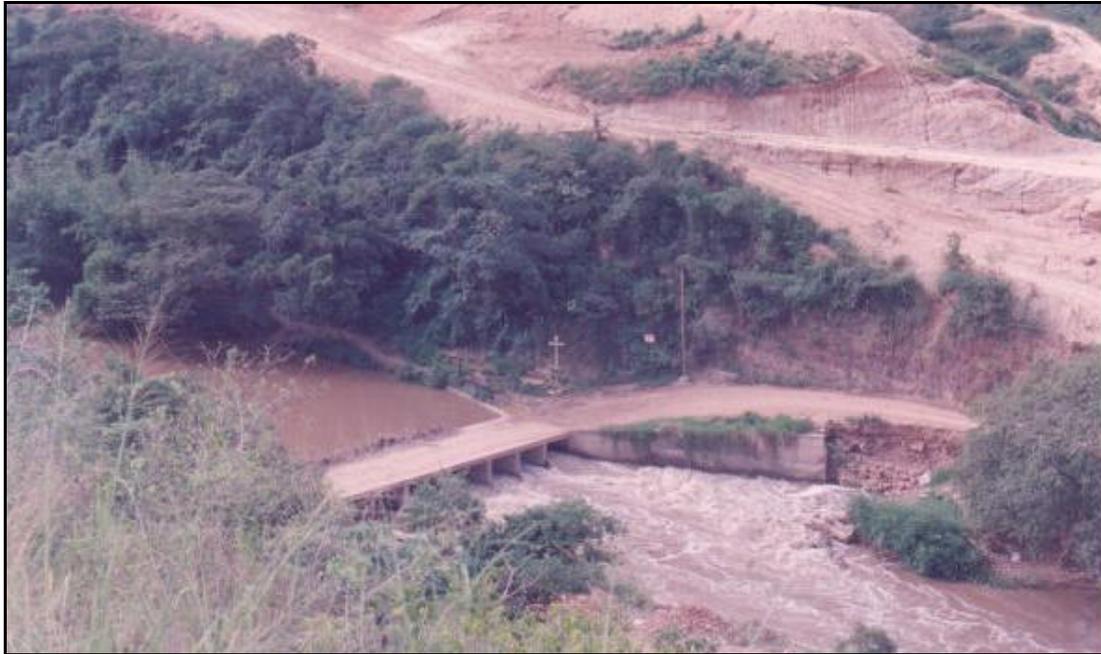
Fotografía 18. Puente sobre el río de Oro. Estructura vial convertida en presa por la obstrucción con residuos vegetales. Se aprecia el cambio de la hidrodinámica del río en la parte alta con flujo lento del cauce y la parte inferior de la presa con flujo rápido (CER, UIS, 1999).

- **Amenaza en la zona urbana.** La amenaza para la zona urbana y su área de influencia se localiza en las márgenes o llanuras de inundación de las corrientes principales como son: río Frío y río de Oro, estas áreas son de mayor peligro por estar densamente pobladas, en especial la ribera del río de Oro, la cual se encuentra totalmente ocupada por sectores subnormales o por barrios semiconsolidados, asentados sobre la franja de protección de la ribera del río. La vulnerabilidad de esta zona se encuentra afectada de forma negativa por obras de infraestructura mal diseñadas, construidas sobre el río (bateas y puentes), que se constituyen en “presas” en épocas de aguas altas y cambian el comportamiento hidrodinámico de la zona, lo cual aumenta la erosión y provoca desbordamientos. Ver fotografía 18.

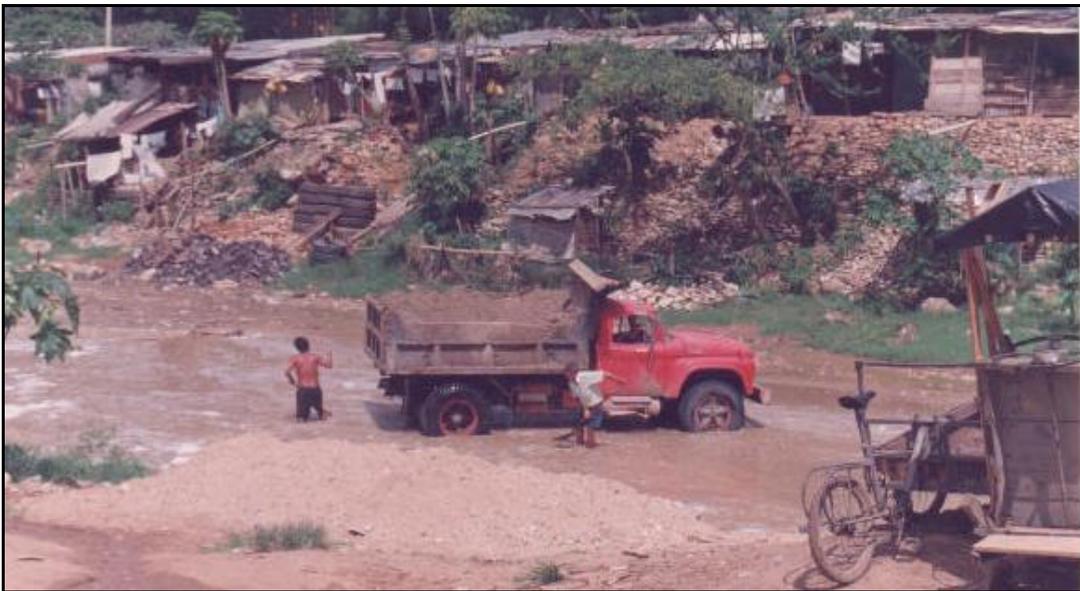
Fotografía 19. Extracción del material de arrastre del lecho del río. Esta actividad debe ser reglamentada y controlada para evitar el aumento de la amenaza por inundación (CER, UIS, 1999).

Otro factor que contribuye a la amenaza por inundación en esta zona es la extracción incontrolada de material de arrastre del lecho del río, lo cual produce socavación de las riberas y desbordamientos. Ver fotografía 19. Los sectores que se encuentran más afectados por este fenómeno son: Las Marías, La Playa, El Gallineral, La Constituyente, La Ribera, La Isla Nacional, Villas de Don Juan, Inmaculada, Independencia, Poblado, Brisas del Río, El Carmen. Las obras de protección de la zona se encuentran en mal estado, a punto de colapsar; este tipo de medidas parecen no ser efectivas. Es necesario implementar en esta área medidas de protección de cauce más eficaces, orientadas a prevenir más que a mitigar.
