**ESQUEMA DE ORDENAMIENTO
TERRITORIAL**

ALCALDÍA MUNICIPAL DE VILLARRICA

DOCUMENTO TÉCNICO II

**ESTUDIOS DE GEOLOGÍA, AMENAZAS
NATURALES Y FISIOGRAFIA**

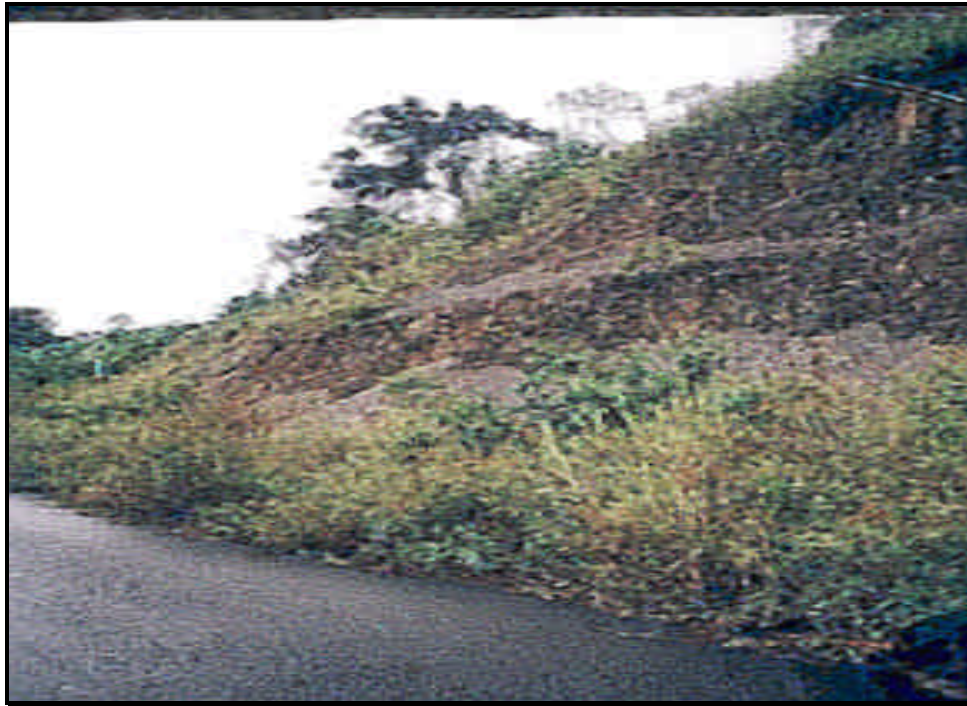
Figura. 2: Afloramiento de lutitas negras, en al vía Cunday – Villarrica, sector Los Alpes.

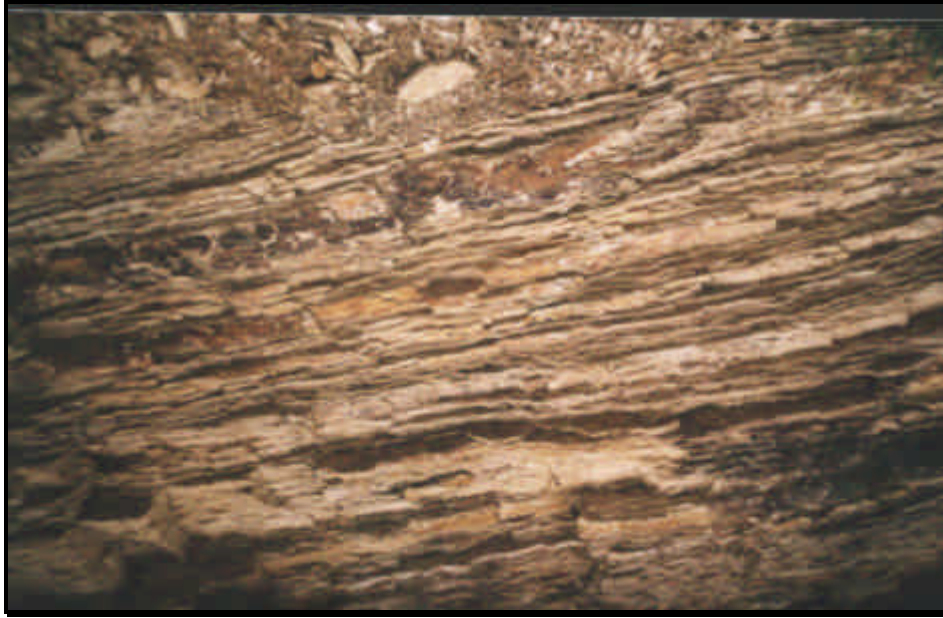
Figura 3. Estratificación de lutitas y limolitas de color Amarillo, perteneciente al Grupo Villeta.

Col. Soc. Petr. Geol. Geoph (1961) la definen como Grupo Villeta; conjunto monótono de shales de color gris oscuro con algunas interestratificaciones de calizas y arenitas. (Ver Figura 3.)

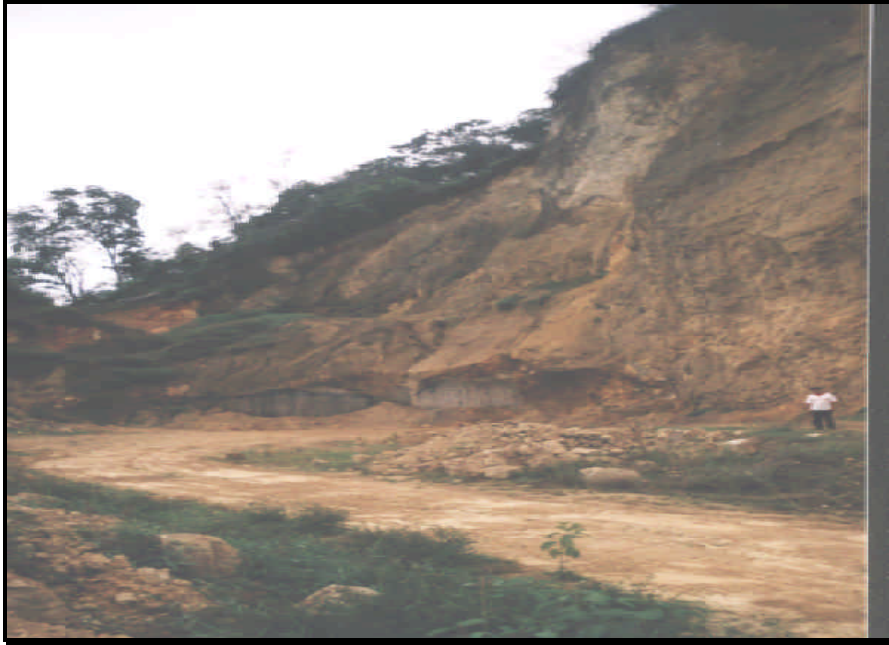
Figura 4. Afloramiento de Limolitas, rocas que son utilizadas para el Arreglo de vías veredales. Vereda Marayal.

- Formación Arenisca dura constituida por arenitas de bancos muy gruesos con interestratificaciones de limolitas y lodolitas. (Ver Figura 4)
- Formación Plaeners, consiste en arcillolitas y lodolitas silíceas.
- Formación Arenisca de Labor, formada por bancos gruesos de arenitas separados por capas muy delgadas de arcillolitas.
- Formación Arenisca Tierna, formada por alternancia de bancos gruesos de arenitas y menos gruesos de lodolitas.

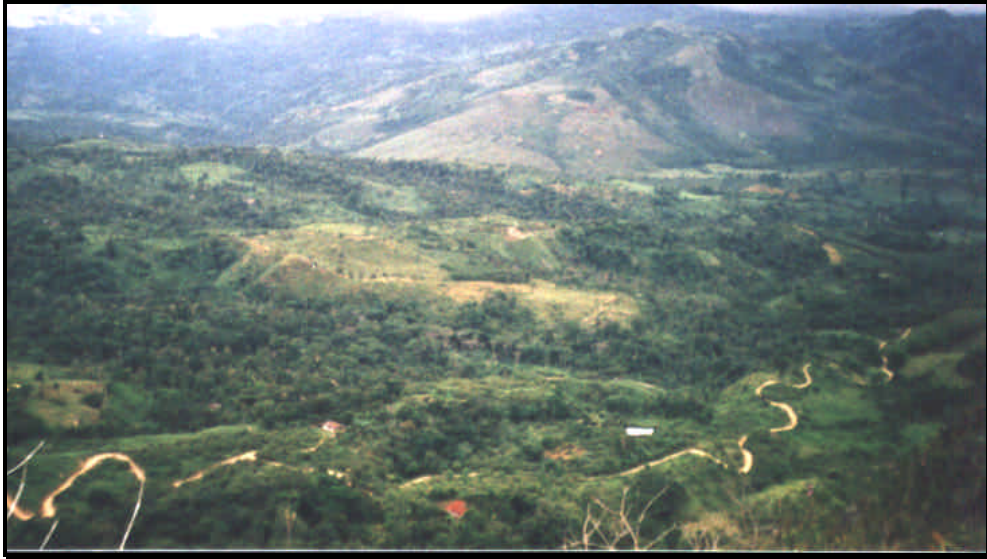
Figura 5. Depósitos de coluviones. Municipio de Villarrica – Tolima

Depósitos no litificados acumulados por la acción de la erosión superficial, que se localizan generalmente al pie de los escarpes, y que están constituidos por detritos de roca y suelo; estos detritos corresponden a fragmentos angulares a subangulares de material que depende de la formación geológica del que proviene (grupo Guadalupe y Villeta principalmente) que por lo general son areniscas, limolitas y lodolitas. El tamaño varía desde guijos hasta bloques en una matriz de lodosa a arenosa, su distribución es caótica, sin sorteamiento ni estratificación, y externamente dan lugar a una topografía irregular, inclinado-ondulada.. Dentro de estos depósitos se destaca el localizado al sur de Dolores en una zona amplia que recorre la quebrada La Osa, además de una serie de coluvios de menores dimensiones situados hacia ambos flancos de la cuchilla Altamizal. (Ver Figura 5).

- Pobrementemente sorteados y heterométricos, con material de suelo y fragmentos de rocas angulares a subangulares, cuyo tamaño varía desde las gravillas hasta enormes bloques.
 - Distribuidos irregularmente, en forma caótica, sin estratificación.
-

Su composición litológica es, por lo común, homogénea y estrechamente relacionada con la de las laderas superiores adyacentes, de donde proceden los materiales. Conocida la naturaleza del material parental de dichas laderas, fácilmente puede deducirse la composición de los coluviones depositados

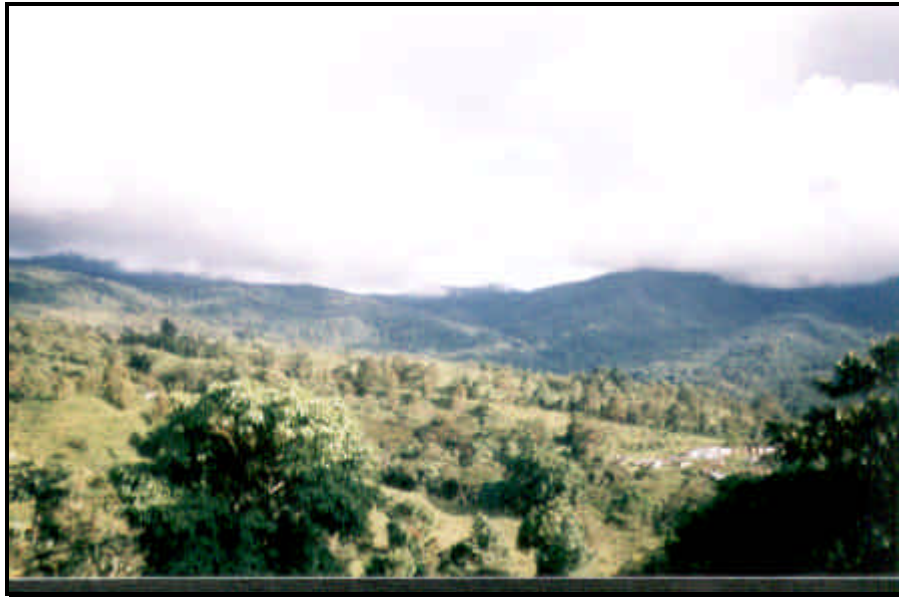
Figura 6. Geomorfología predominante en el municipio, obsérvese montañas y colinas, sector de la granja.

En este grupo se incluyen las montañas y colinas que por su altura y formas se deben a plegamientos de las rocas superiores de la corteza terrestre y que aún conservan rasgos reconocibles de la estructura original a pesar de haber sido afectadas en grado variable por los procesos de denudación. Concretamente se hace referencia a las montañas y colinas de plegamientos en rocas sedimentarias consolidadas (Villota, 1991).

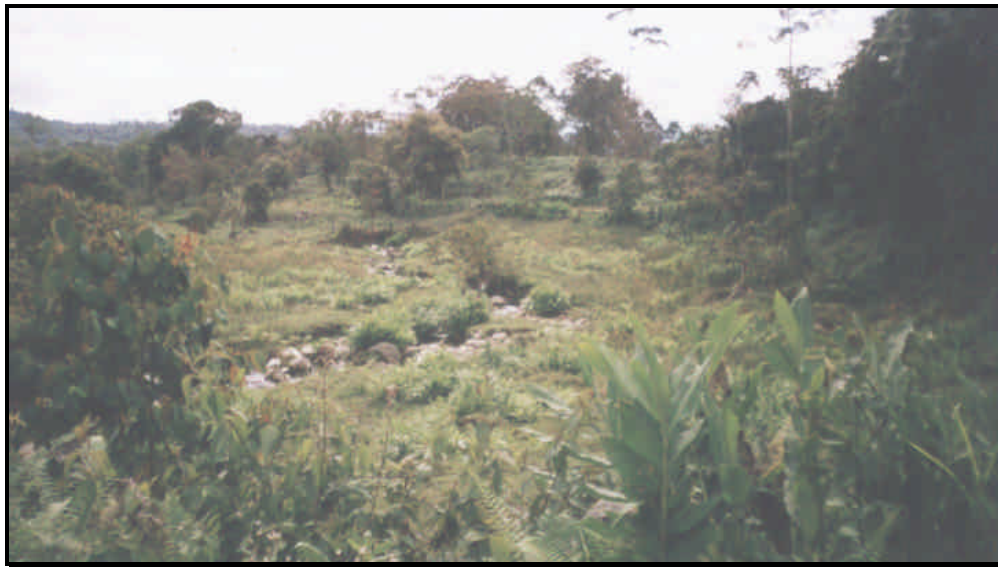
Figura 7. Procesos erosivos en Coluvión por aguas de escorrentía, vereda Guanacas y San Joaquin.

En el municipio de Villarrica - Tolima, los procesos erosivos están integrados por erosión superficial y erosión profunda (movimientos en masa), los cuales son efectos de muchos factores, tales como litología, estructuras geológicas, hidrogeología, clima, vegetación, actividad Antrópica y en especial por acción de la fuerza de la gravedad. (Ver Figura 7)

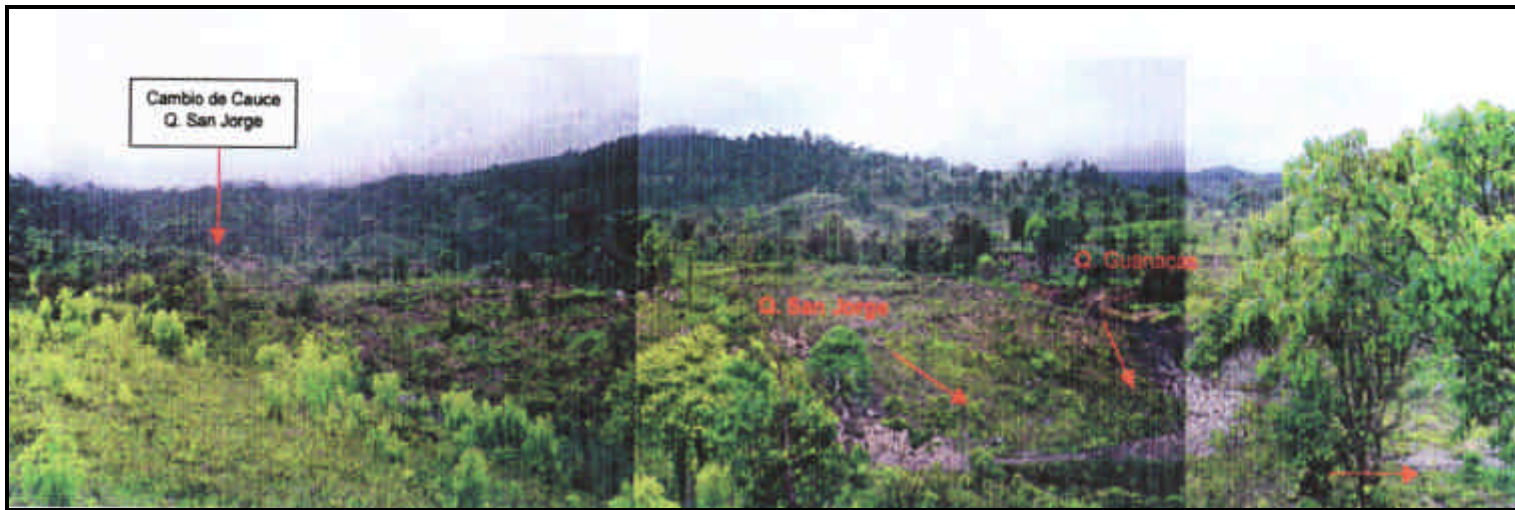
Figura 8 . Procesos de remoción en masa (amenaza alta), vereda Guanacas municipio de Villarrica - Tolima

En el sector de Guanacas, donde se observan en rocas falladas de los Grupos Guadalupe y Villeta, coronas de deslizamientos antiguos y actuales que están amenazando la vía y terrenos aledaños. Ver figura 8
