**ESQUEMA DE ORDENAMIENTO  
TERRITORIAL**

**MUNICIPIO DE TIPACOQUE  
DEPARTAMENTO DE BOYACÁ**

**COMPONENTE FÍSICO  
GEOLOGÍA**

**Mayo del 2000**

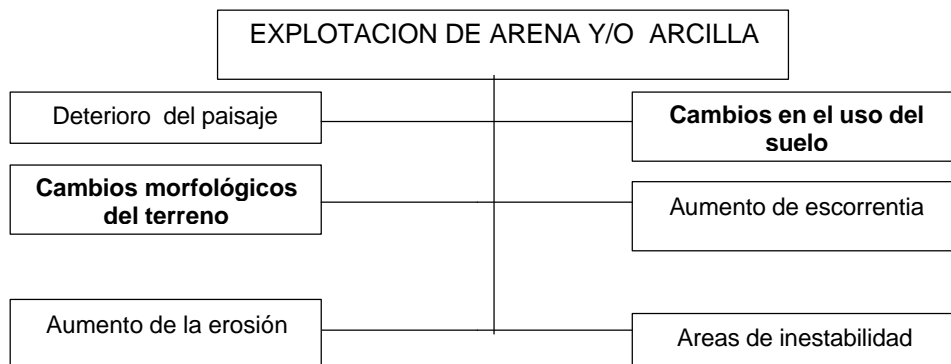
**Figura No. 12 :Daños Causados por la Explotación de Arenas y Arcillas**

La extracción del material se realiza manualmente (pico y pala) y el sistema empleado es a cielo abierto por medio de excavaciones superficiales. Ver anexo fotográfico geológico (explotaciones de arena).

repercutido en el gran daño que se le ha causado al paisaje ya que se han provocado cambios desfavorables al medio ambiente entre los cuales tenemos. Figura No. 1.2.
