2. GEOLOGÍA

Dentro de este capítulo se evalúan los diferentes factores geológicos, que han controlado los procesos dinámicos de erosión y acumulación en el casco urbano del municipio de Paya y la probable influencia que puedan tener en la proyección del Municipio

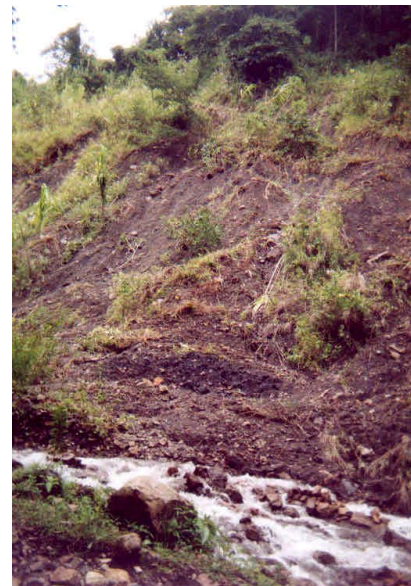
Figura 2.1 Afloramiento de las lutitas de Macanal en la Quebrada Alcaparrosa

Igualmente se evidencia una falla que rige el curso de la Quebrada Alcaparrosa, que también pone en contacto las dos formaciones mencionadas anteriormente, al sur del municipio, en donde al norte de la quebrada aflora una arenisca compacta y en la margen del sur encontramos lutitas negras (Figura 2.1).

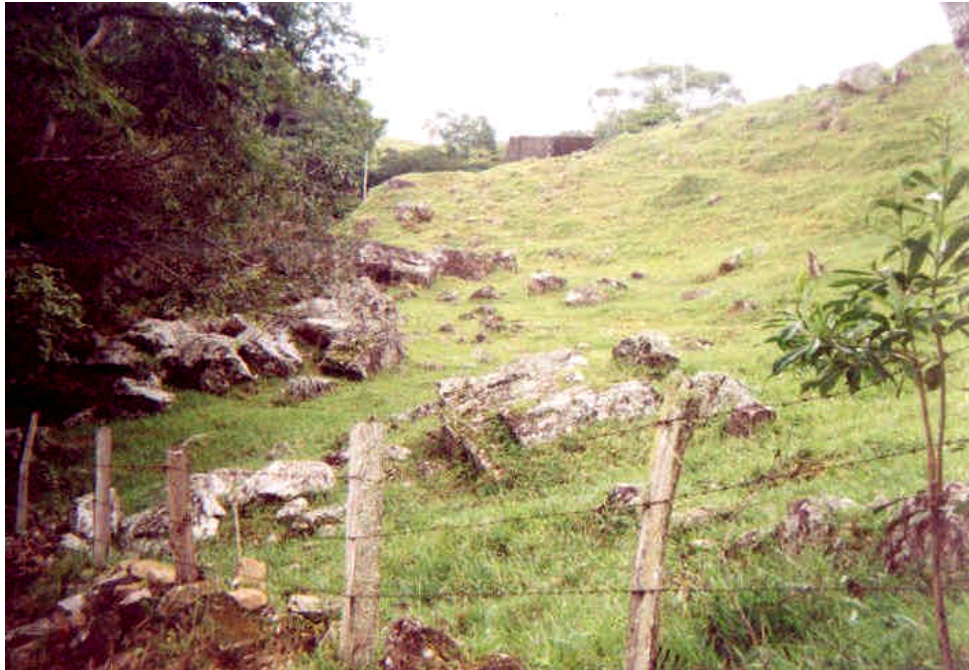
Figura 2.3 Aspecto del depósito glacial: se puede apreciar el tamaño de los bloques.

En el Municipio se encuentran se encuentran dos depósitos: uno en la parte de las termópilas y la planta del acueducto (Figura 2.3) y otro más al sureste, cubriendo en parte las Formaciones Lutitas de Macanal y Arenisca de las Juntas.

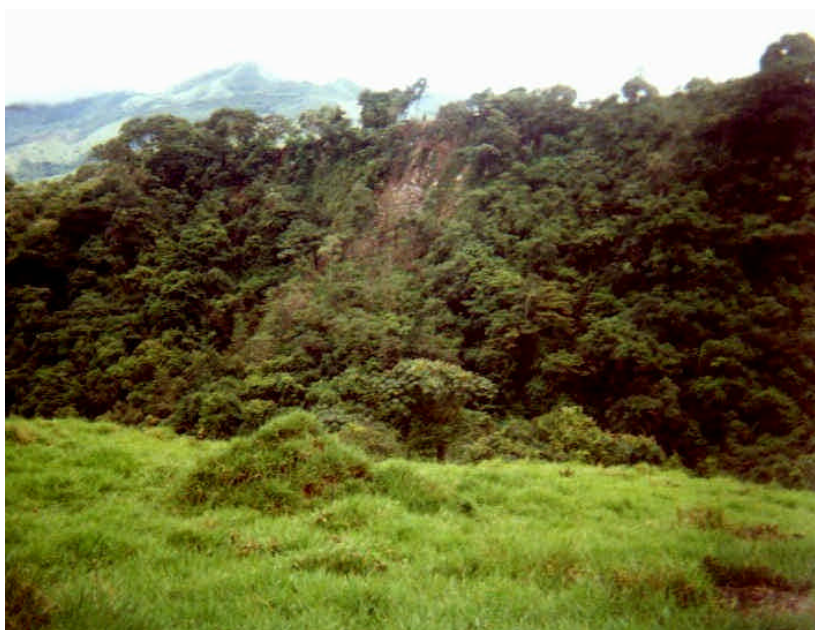
Figura 2.4 Escarpe casi vertical en el costado sur del pueblo, utilizado para arrojar las basuras, en detrimento de las aguas de la Quebrada Alcaparrosa.

Como conclusión del análisis de pendientes se observa que el mayor porcentaje lo ocupa el rango que fluctúa entre 0 y el 15%, dentro del cual se encuentra la mayor parte del casco urbano del Municipio, las pendientes mayores, que superan incluso el 100% se encuentran al sur del Municipio en las márgenes de la Quebrada Alcaparrosa como se aprecia en la siguiente figura. Este puede ser un factor contribuyente para generar inestabilidad en ese sector.
