## MUNICIPIO DE OBANDO EN EL CONTEXTO ACTUAL

### Capitulo Cuarto

## **COMPONENTE RURAL**

### Diagnostico

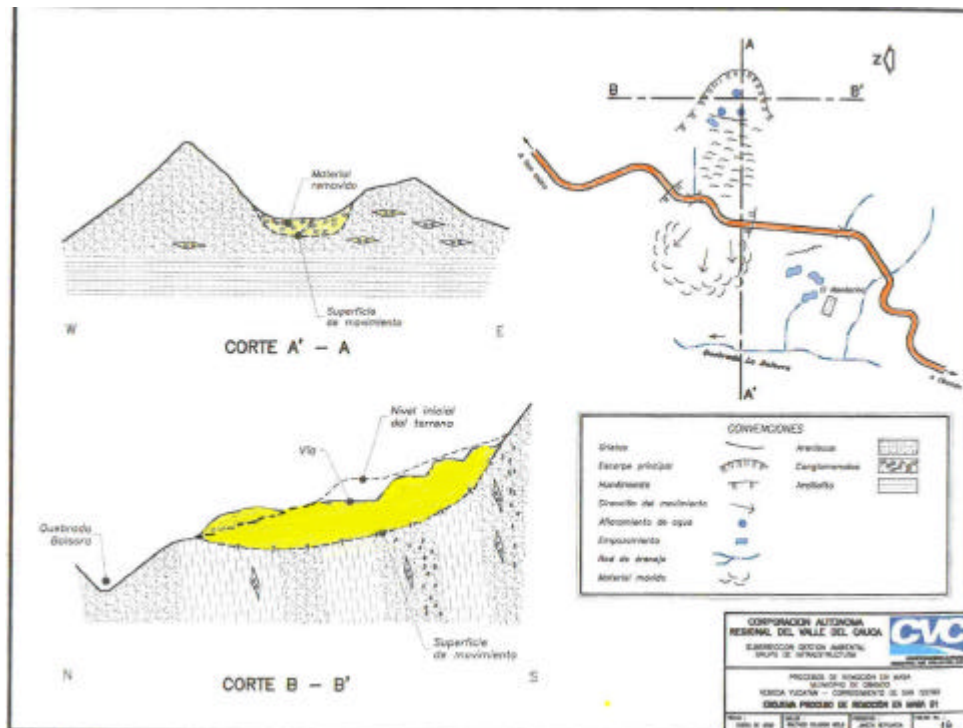
Gráfico No. 26  
Vía Obando- San Isidro

Un relieve ondulado que permite la acumulación de aguas lluvias en determinados sectores y rocas con una permeabilidad y porosidad considerable, que facilitan la infiltración de dichas aguas saturando así los terrenos. Además de lo anterior, estos procesos son facilitados o acelerados por la ganadería y las vías de acceso con insuficientes e inadecuadas obras de drenaje.

Esta vía se encuentra trazada en terreno ondulado, cuenta con un ancho promedio de 4 metros, dificultándose el paso de dos vehículos al tiempo.
