## ESQUEMA DE ORDENAMIENTO TERRITORIAL SOTAQUIRÁ - BOYACA

### 5.3.5 Distribución y Nomenclatura

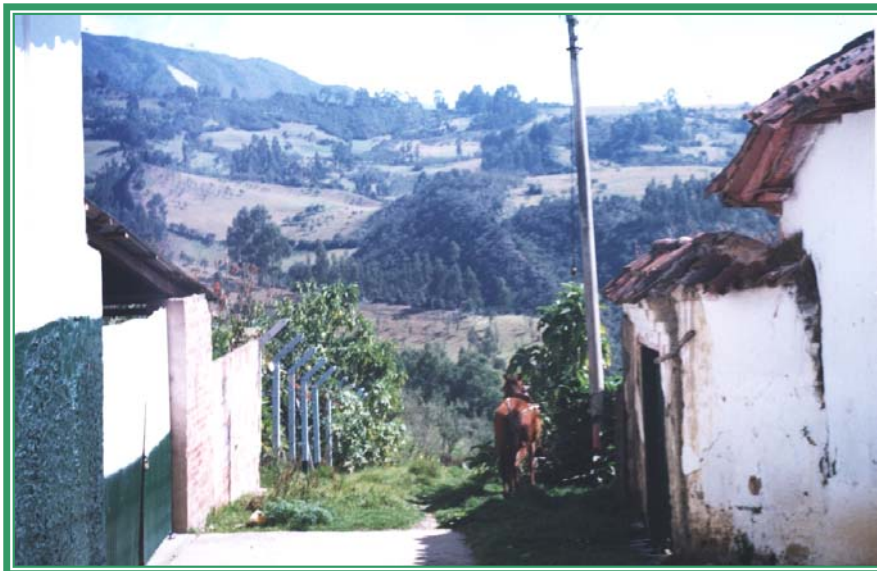
**FIGURA No. 67**  
**CALLE 4ª HACIA CARRERA 9ª CIEGA POR CONDICIONES TOPOGRÁFICAS**

La malla vial está diseñada en forma de retícula con vías que suben y bajan conforme las pendientes del terreno natural, sin la posibilidad de ser ampliadas debido a las construcciones aledañas.

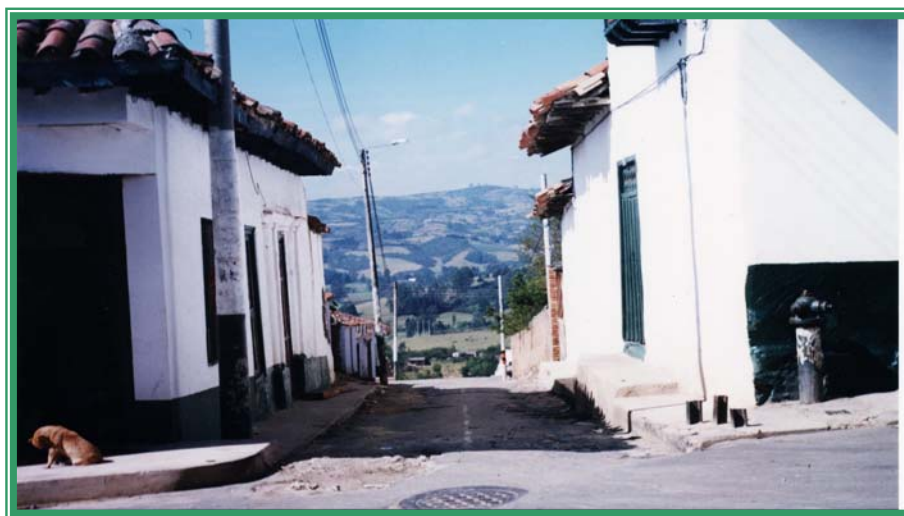
**FIGURA No. 68**  
**CALLE 6 ACCESO PRINCIPAL AL PARQUE CENTRAL, VÍA ANGOSTA Y EN MAL ESTADO**

El estado general de las vías urbanas está en regular y mal estado, estas han sido recebadas y afirmadas; otras vías cuentan con su pavimento flexible o rígido o combinación de ambos, estas equivalen al 3.3 Km. de longitud. La calle 7ª entre carreras 4ª y 6ª está repavimentada.

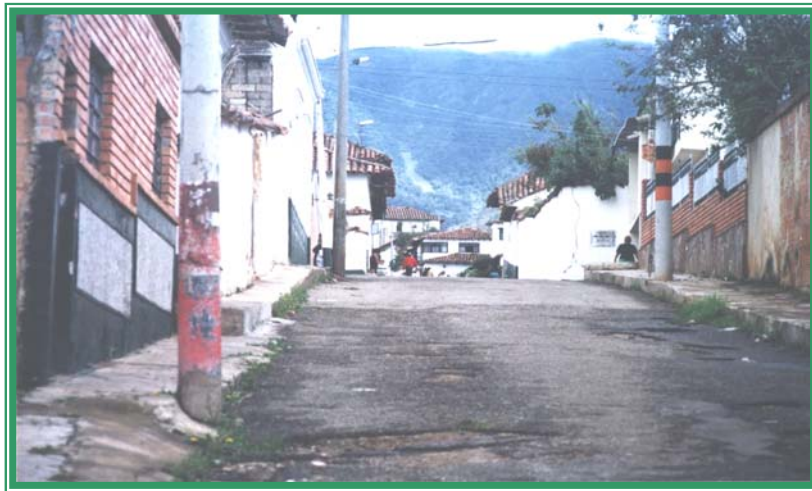
**FIGURA No. 69  
VISTA GENERAL ANDENES VIALES**

El sector de mayor influencia comercial e industrial cuenta con andenes con un ancho promedio de 0.60 m a 0.80 m. Estos están ubicados entre la carrera 5ª y 8ª y las carreras 6ª a la 9ª. Sobre la calle 7ª encontramos la rasante de la vía por encima del nivel de los andenes. La calle 4ª y carrera 4ª en el tramo de la avenida circunvalar no tiene andenes en ningún costado; a lo largo de la calle 8ª presenta un estado muy regular y frente a los lotes que no están construidos, por lo general las vías no poseen andenes peatonales.

La longitud total construida en el casco urbano es de 4260m, comprendidos a lado y lado de la vía presentado un estado por lo general regular para su reparación o para su reconstrucción

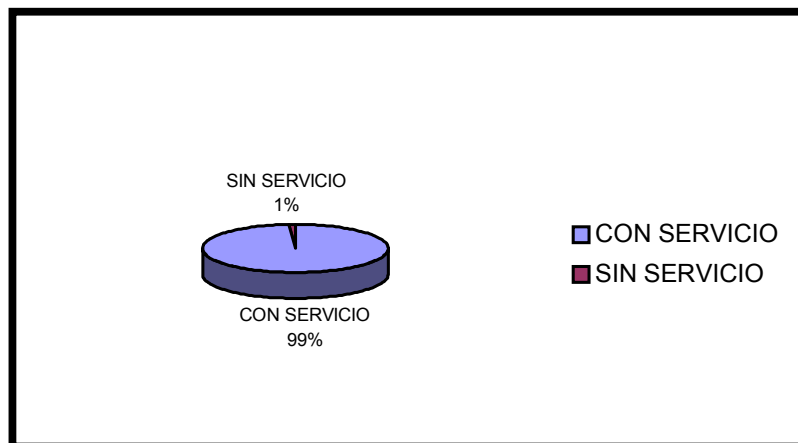
**GRÁFICA No. 62**  
**SERVICIO DE ACUEDUCTO Y ALCANTARILLADO**

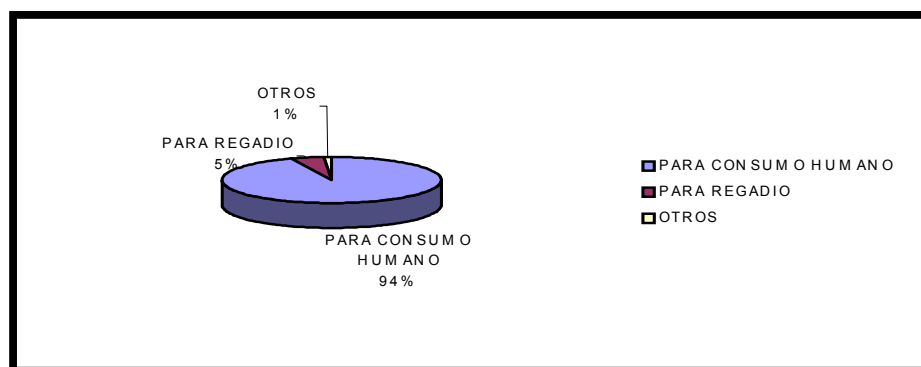
Las viviendas que poseen puntos de toma de agua para consumo humano son 173 y 10 para regadío y otros usos

**GRÁFICA No. 63**  
**ACOMETIDAS O PUNTOS DE TOMA PARA AGUA**

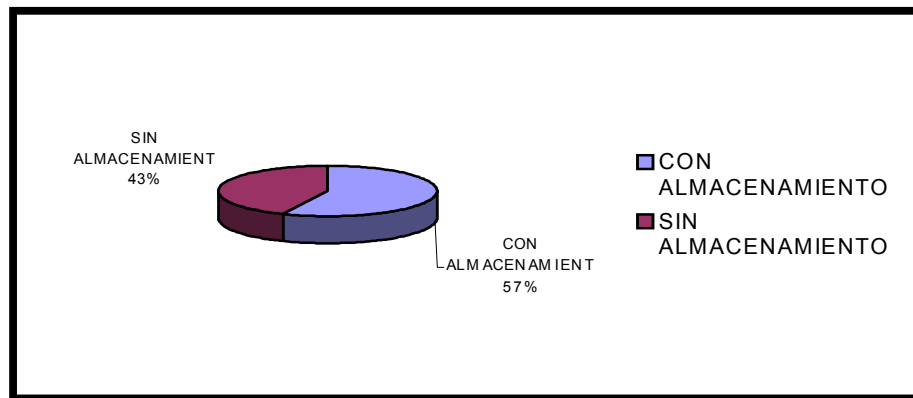
Las viviendas que poseen almacenamiento domiciliario son 105 de las cuales 53 están en buen estado y 52 en mal estado y 80 no poseen.

**GRÁFICA No. 64**  
**TANQUES DE ALMACENAMIENTO DOMICILIARIO**
