ESQUEMA DE ORDENAMIENTO TERRITORIAL

DOCUMENTO TÉCNICO II

GEOLOGÍA, GEOMORFOLOGÍA Y FISIOGRAFÍA

**ESQUEMA DE ORDENAMIENTO TERRITORIAL
ALCALDÍA MUNICIPAL CUNDAY - TOLIMA**

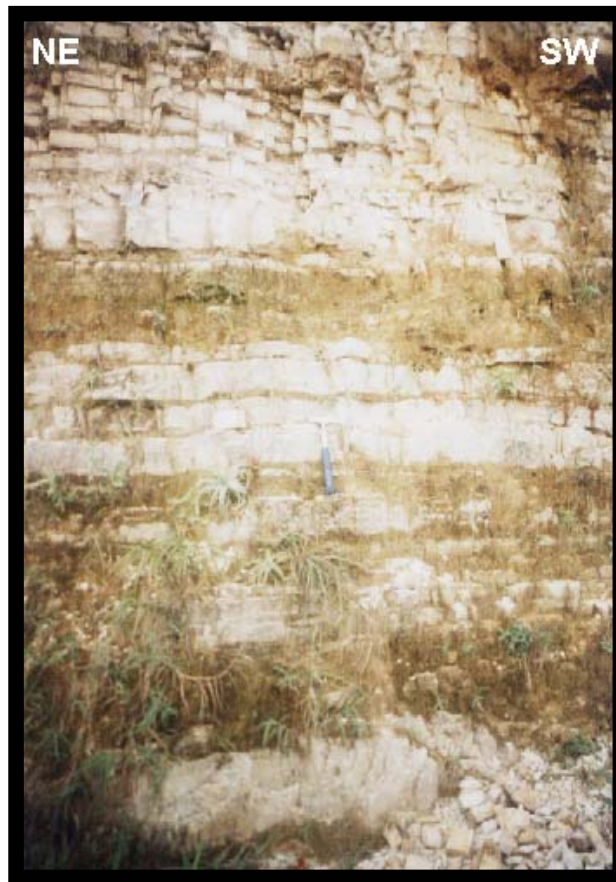
Figura 2. Estratos de Chert Crema Estratificados con Lutitas Amarillas. Tomada Sobre la Vía Cunday - Carmen de Apicalá.

En el Municipio, el Grupo Olini se observa a lo largo de la Cuchilla Buena Vista y Cuchilla El Páramo, el Rugido y Las Mesas, en el Cerro Tocacacho, Cerro Cimalta y en el Filo Alto Cielo (Anexo 4) donde se observan estratos de chert blanco estratificados con láminas de lutitas de color pardo blancuzco (Figura 2).

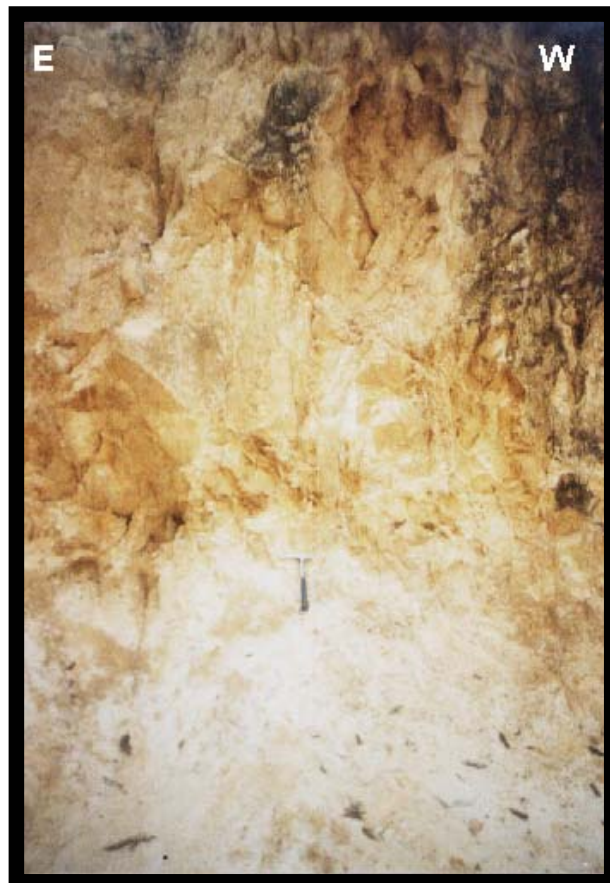
Figura 3. Estratos Métricos de Cuarzoarenitas de Grano Fino del Grupo Guadalupe. Tomado en la Vía Cunday - Carmen de Apicalá.

Conformado por estratos métricos con una alternancia de cuarzoarenitas finas a cuarzoarenitas gruesas de color amarillo a pardo intercalados con lutitas de color gris (Figura 3).

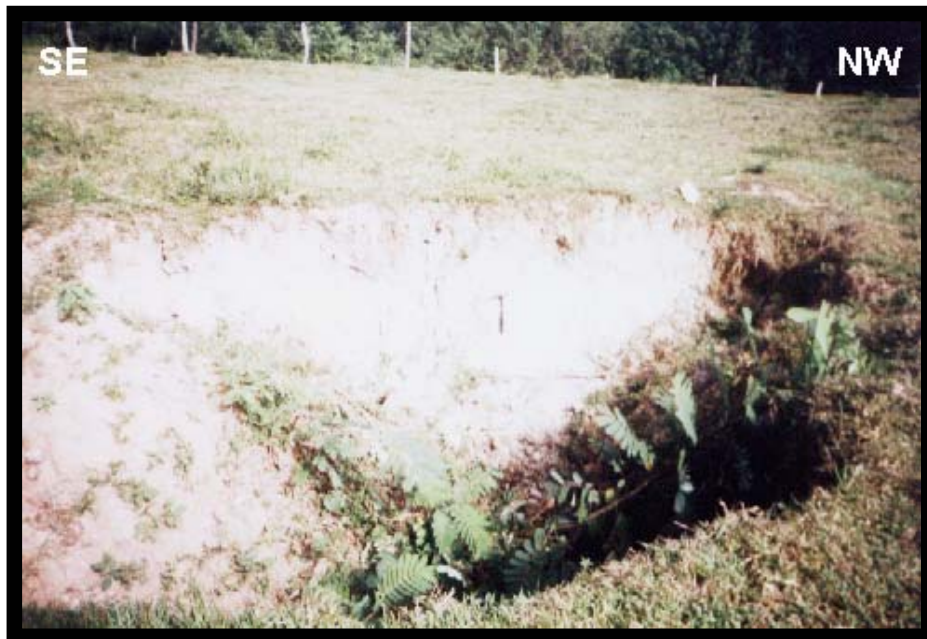
Figura 4. Estratos Métricos de Arcillolitas de Color Gris Perteneiente a la Formación Seca. Tomado en el Casco Urbano de Cunday.

En el municipio están constituidas por arcillolitas donde predominan los colores rojizos y grises intercaladas en menor proporción con estratos decimétricos de areniscas cuarzosas (Figura 4).

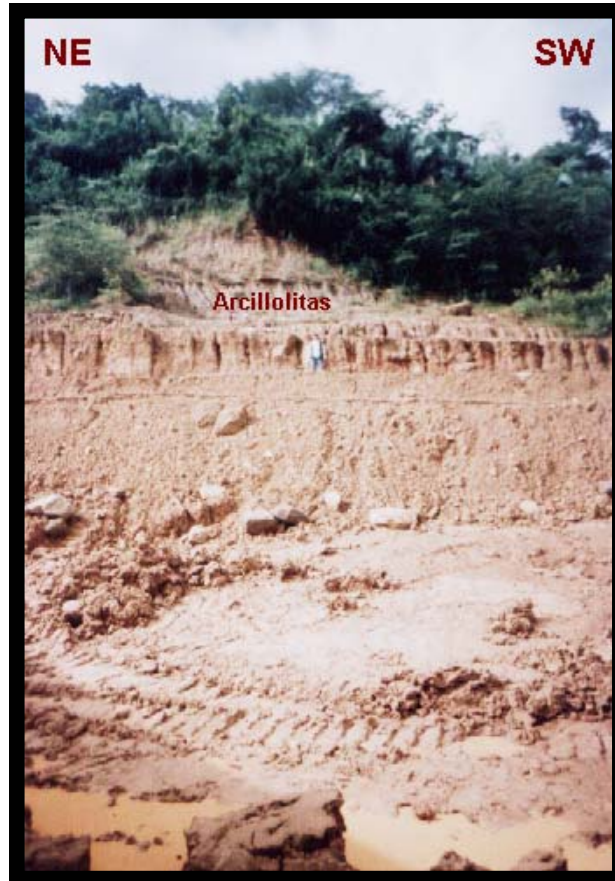
Figura 5 Estratos Métricos de Arcillolitas de Color Rojo y Gris Intercalados con Estratos de Areniscas Cuarzosas Perteneciente a la Formación Gualanday Inferior. Tomado en la Cantera de Arcilla de la Ladrillera la Milagrosa.

En el área, la Formación Gualanday Inferior está constituidas por areniscas cuarzosas amarillentas a rojizas intercaladas con bancos de arcillolitas abigarradas (Figura 5). El contacto inferior y superior son concordantes.

Estado jurídico de la licencia en ejecución. Área del proyecto: 10 Hectáreas. Ubicada en la Vereda Santana. El yacimiento está constituido por capas métricas de arcillolitas abigarradas tipo Ballclay interestratificadas con capas gruesas de areniscas cuarzosas perteneciente a la Formación Gualanday Inferior. (Figura 5) (Anexo 4).

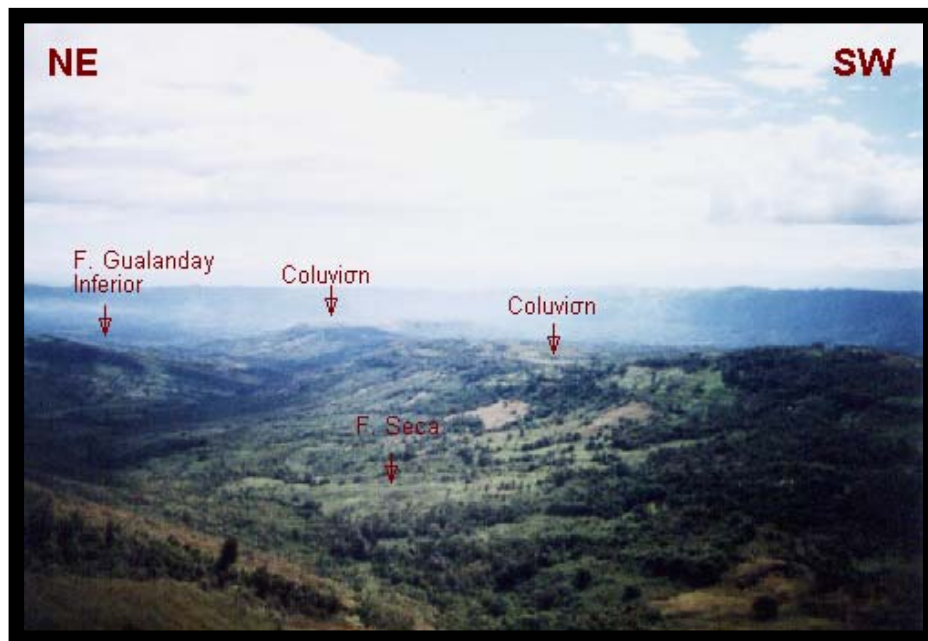
Figura 7 Panorámica que Muestra las Morfologías de los Coluviones, la Formación Gualanday Inferior y la Formación Seca

En la región central del municipio, los coluviones cubren algunos áreas de la Formación Gualanday Medio, específicamente en el centro poblado de Valencia , en la Vereda Mesa Ramírez, Mesa de Betulia y Mesa de Flores (Figura 7).

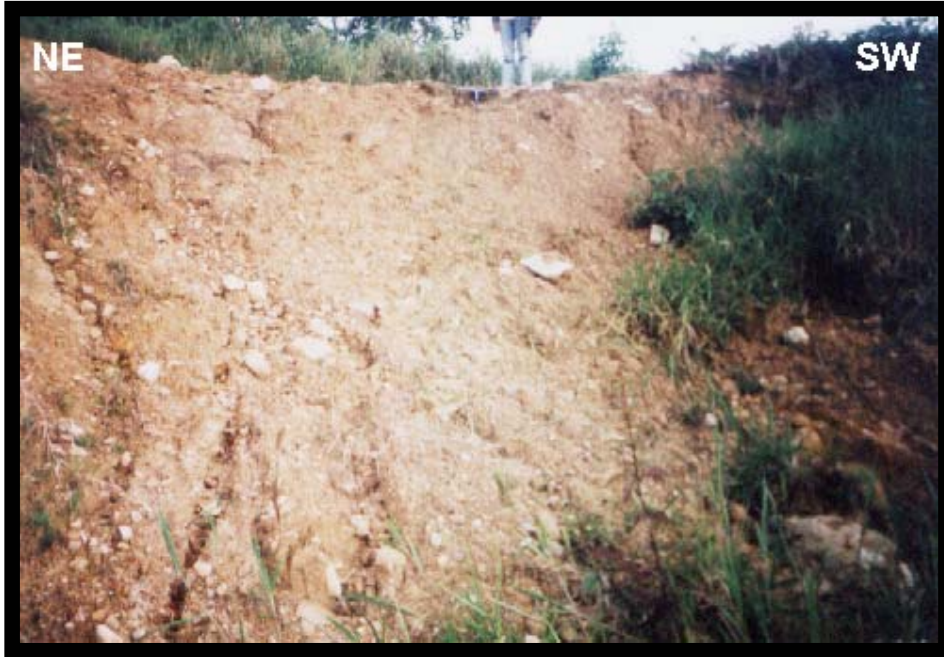
Figura 8 Coluvión Compuesto por un Conglomerado Lodoso Matriz Soportado Constituido Principalmente por Fragmentos de Chert, en Cantos Tamaño Guijos a Guijarros. Fotografía Tomada en la Vereda Alto Torres.

En los sectores NE y SE del municipio los coluviones se encuentran en las veredas La Aurora, El Recreo, La Hoya Santa Isabel ,y en el centro poblado de Tres Esquinas y Torres Alto (Figura 8).

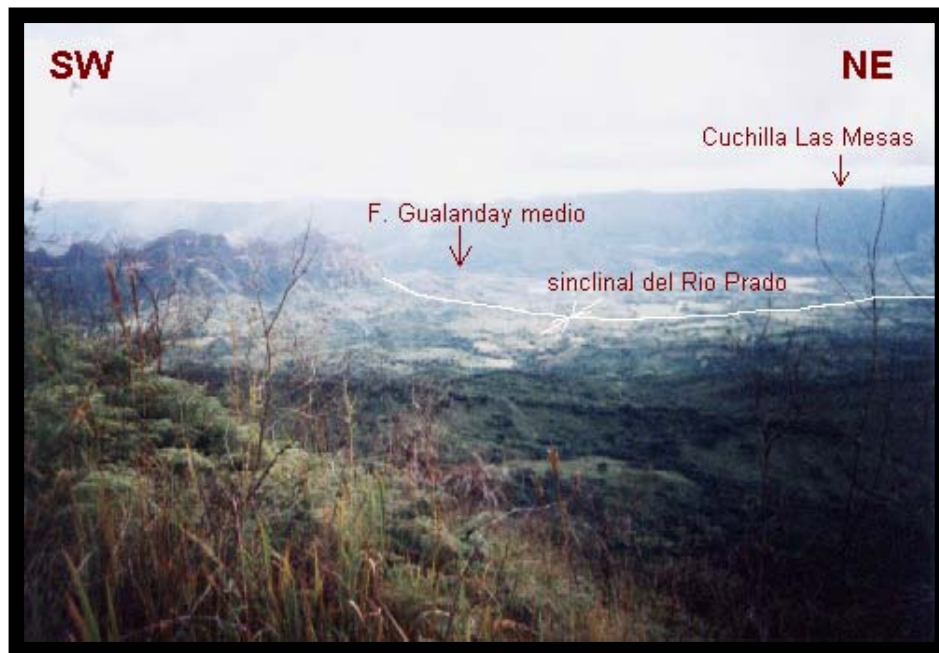
Figura 10 Panorámica del Trazo del Eje del Sinclinal del Río Prado que Afecta a la Formación Gualanday Medio. Tomada en el Límite con el Municipio de Prado.

Su nombre lo toma del embalse del Río Prado. Es un pliegue asimétrico, con el eje orientado en dirección NE-SW. En el núcleo aflora la Formación Gualanday Medio y Gualanday Inferior y en los flancos la Formación Seca, Grupo Villeta y Guadalupe (Figura 10).

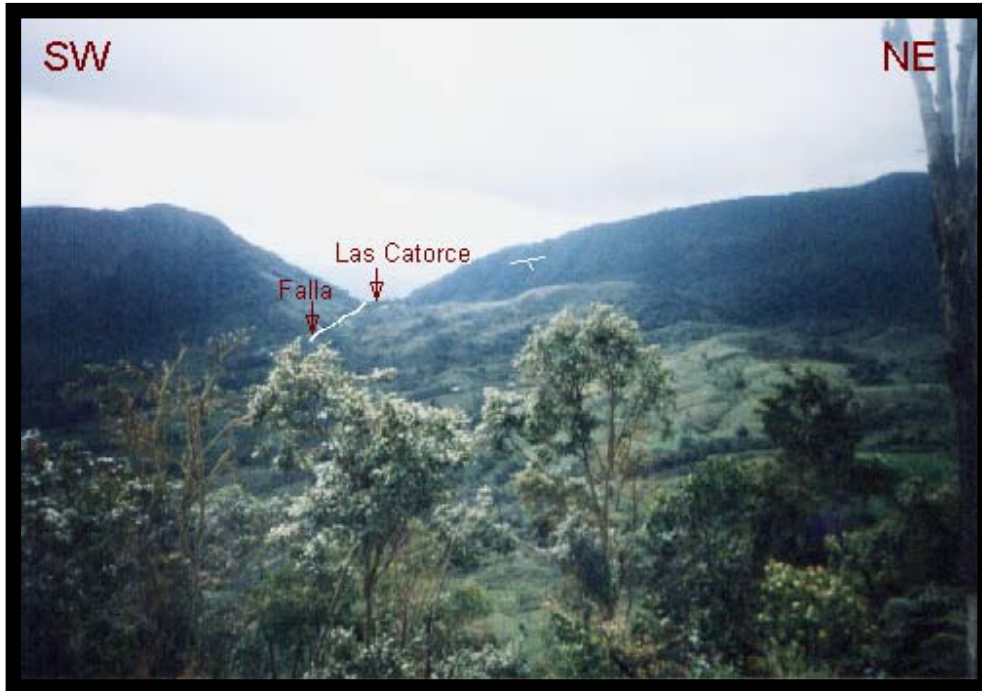
Figura 11 Panorámica del Anticlinal Fallado de La Aurora. Tomada Desde Sitio el Paraíso Sobre la Carretera que Comunica a La Aurora con La Pepina.

Es un pliegue asimétrico, con el eje orientado en dirección NE-SW. Se observa al Noreste del municipio, específicamente en los sectores de La Catorce, La Aurora y La Pepina. En el núcleo aflora la Formación Villeta que está parcialmente cubierta por un Coluvión. Los flancos del anticlinal están constituidos por el Grupo Olini y Guadalupe (Figura 11).

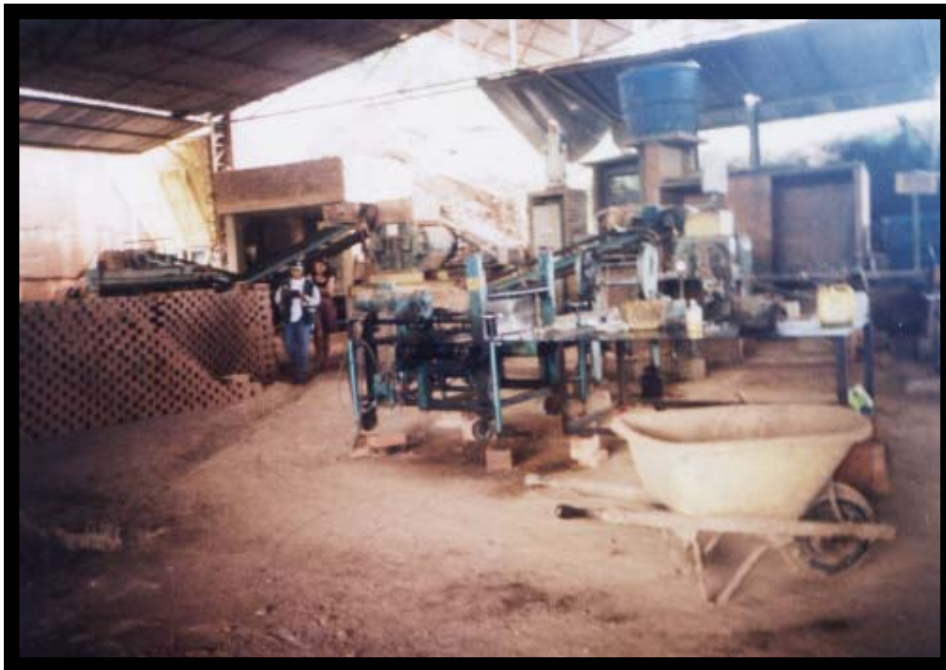
Figura 12 Maquinaria Utilizada para la Elaboración de Ladrillo.

El frente de explotación es llevado por banqueo, los estériles son acumulados en un sector de la mina y los desechos de la producción es utilizado para arreglar la carretera interna. La elaboración de ladrillo es de tipo semi-industrializado utilizando bandas transportadoras para cada proceso. (Figura 12).

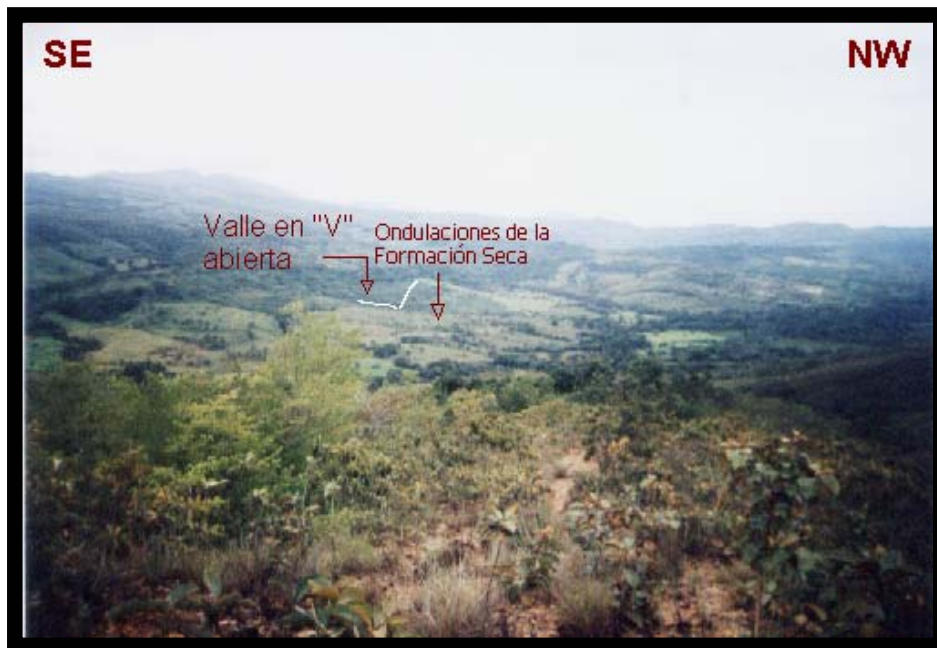
Figura 14 Panorámica de las Ondulaciones en Bancos de Arcillolitas Interestratificadas con Areniscas Cuazosas. También se Observan Valles en "V" Abiertas. Tomada en el Cerro de la Vereda Parroquia Vieja, Limite con Icononzo.

En esta unidad Geomorfológica afloran arcillolitas interestratificadas con areniscas cuarzosas pertenecientes a la Formación Seca. (Figura 14).

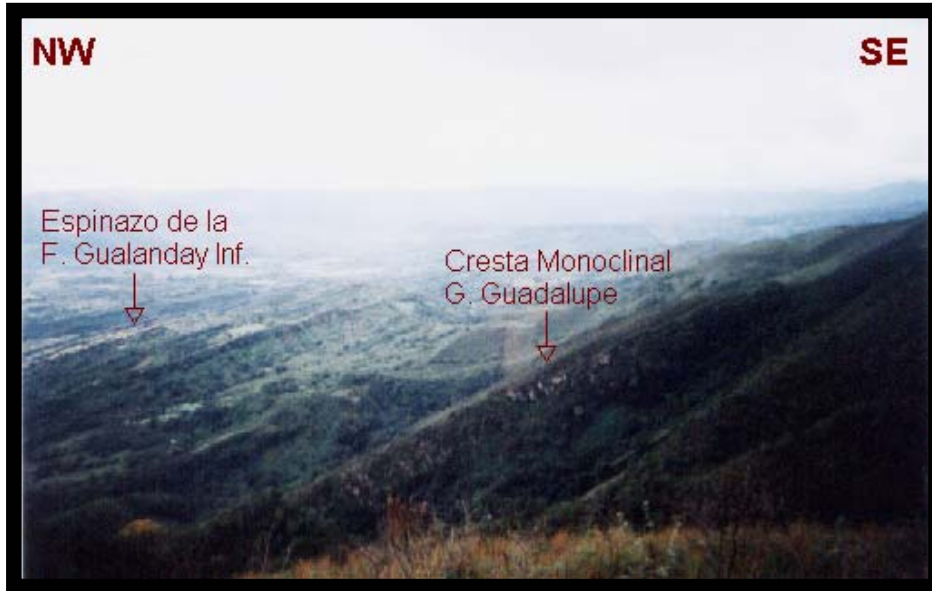
Figura 15 Panorámica del Espinazo Monoclinal Colinado de Areniscas Cuarzosas Amarillentas a Rojizas Intercaladas con Arcillolitas Abigarradas. Tomada en el Cerro Cerca de Buenavista

En esta unidad Geomorfológica afloran areniscas cuarzosas amarillentas a rojizas intercaladas con arcillolitas abigarradas . (Figura 15).

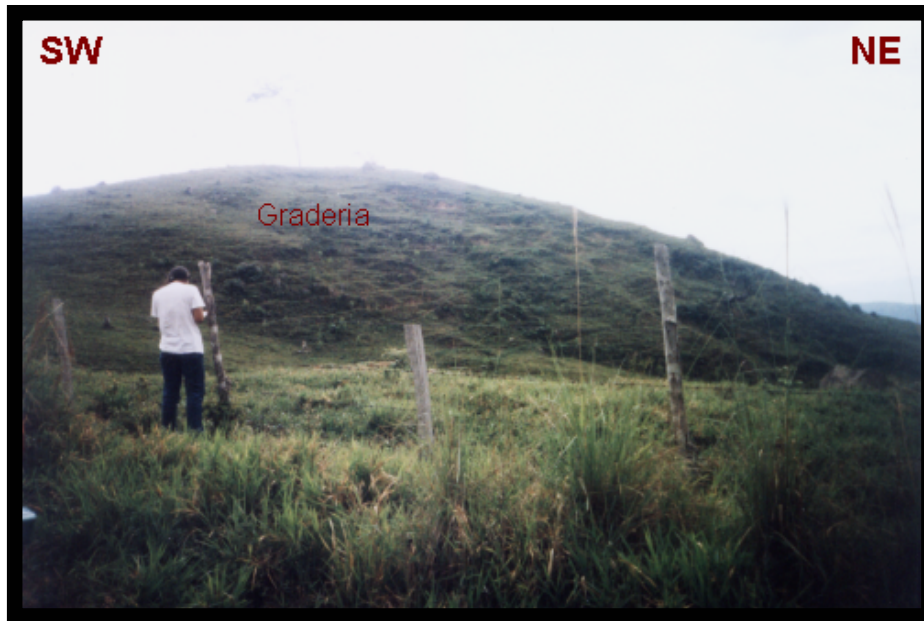
Figura 16 Graderías Donde el Suelo es Empleado para la Ganadería. Tomada en la Vía Varsovia El Rodeo.

- **Graderías.** Se dan donde el suelo es empleado para pastos manejados, en el cual el continuo paso del ganado disminuye la resistencia al suelo. Afecta al Grupo Villeta, Formaciones Seca y Gualanday Medio (Figura 16)

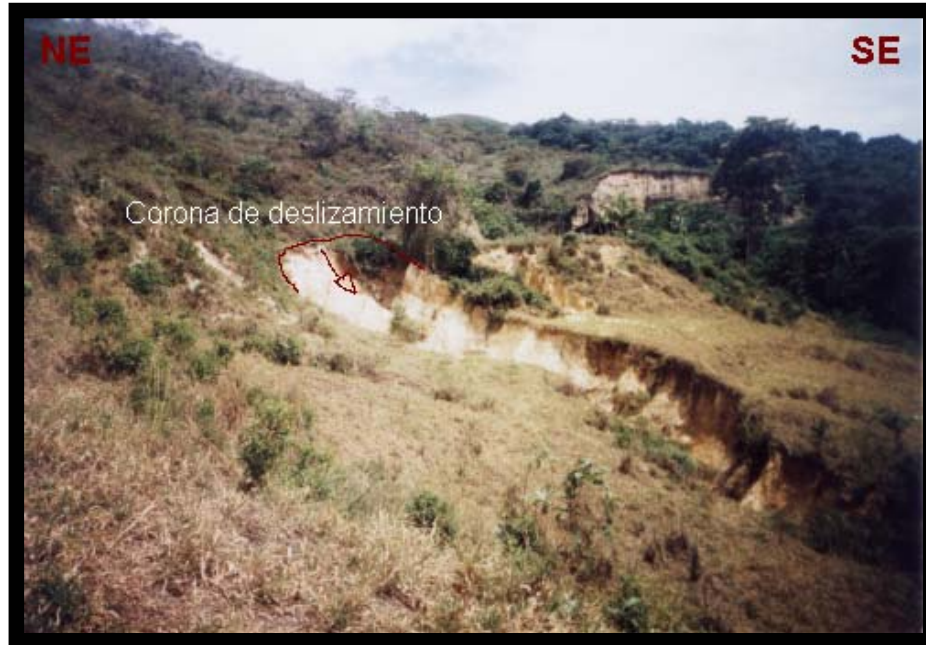
Figura 17 Deslizamientos Traslacionales que se Presenta Sobre la Formación Guadalupe. Tomada en la Vía Cunday - Carmen de Apicalá

Localización y Características: Vía que conduce a Carmen de Apicalá (cerca de La Esperanza); se observó un deslizamiento planar que destruyó media bancada, con una amplitud de 35m, una longitud de 20m y una profundidad de 10m. Se causó por sobrecarga en la corona (paso constante de vehículos) .Se recomienda una obra de contención basada en un estudio geotécnico. (Anexo 5) (Figura 17).

En el sector la Frontera, sobre la vía Cunday – El Carmen, donde se observan en rocas falladas del Grupo Guadalupe y Olini coronas de deslizamientos antiguos y actuales que están amenazando la vía y terrenos aledaños. (Figura 17).

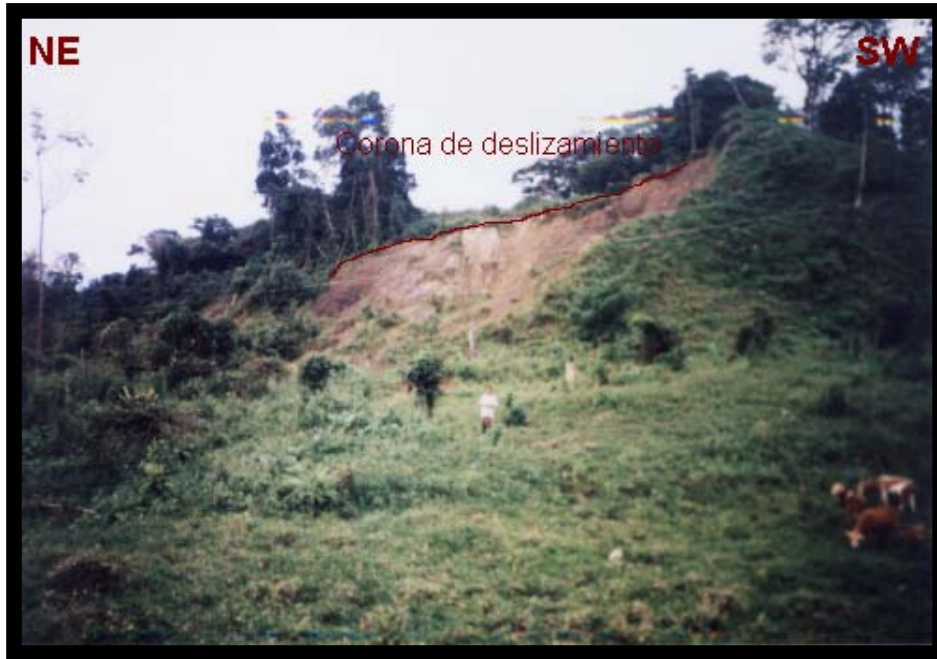
Figura 18 Deslizamiento Planar que se Presenta Sobre Coluviones de Remoción. Tomada en la Vereda Torres Alto, Cerca de la Escuela.

Vereda Torres Alto; se presenta un antiguo deslizamiento, donde se observa reactivación de este proceso (varios deslizamientos planares), con amplitudes de 5m, 10m y 30m, longitudes de 8m, 15m y 20m, profundidades de 2m, 4.5m y 6m respectivamente; afectando gravemente la escuela Alto Torres y algunas viviendas de este sector. (Anexo 5), (Figura 18).
