**DIAGNOSTICO**

**TOMO III**

**COMPONENTE URBANO**

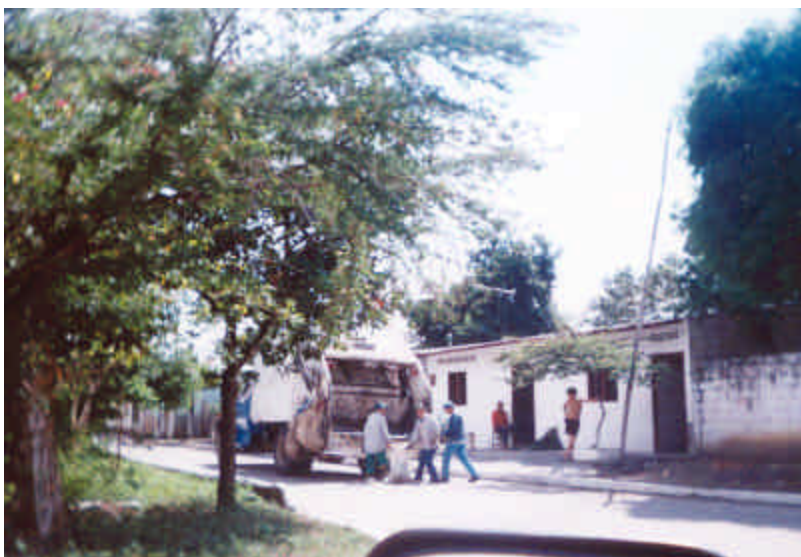
El Servicio de aseo domiciliario y barrido de calles cuenta con un compactador con capacidad de seis toneladas y tres operarios para la recolección domiciliaria, igualmente tiene un sistema rutinario de aseadoras para el servicio de barrido de calles. El servicio se presta de lunes a viernes cumplida y ordenadamente como se puede observar en la fotografía.

**Foto Compactador de basuras en un día laboral**

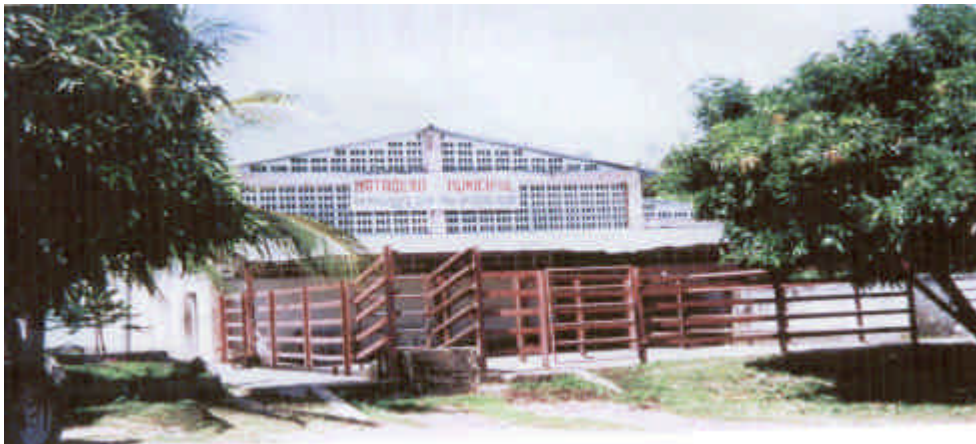
Construido en 1992 y abarca un área de 545 M2; la estructura comprende las instancias necesarias e idóneamente construidas para atender éste servicio, se cuenta con los siguientes espacios Corrales, Corrales de aislamiento Antemortem, corral para porcinos, galería de acceso a trampa de aturdimiento, grúa elevada para manejo de carne, zona de lava panzas, zona de picadero, sección para porcinos, zona de oreo y entrega, oficinas Administrativas, y la unidad sanitaria con ducha. Las especificaciones de construcción para el desarrollo de ésta obra son idóneas y el Matadero en la actualidad funciona bien.

En cuanto a su ubicación se encuentra en la zona rural adyacente al casco urbano, cuenta con área de aislamiento, con coberturas vegetales. Como se puede observar en la siguiente fotografía. El sistema de funcionamiento ambiental se encuentra detallado en el numeral 2.1.6.4.

**Matadero Municipal**
