4. SUBSISTEMA FUNCIONAL ESPACIAL

4.1 MEDIO AMBIENTE Y PAISAJE URBANO

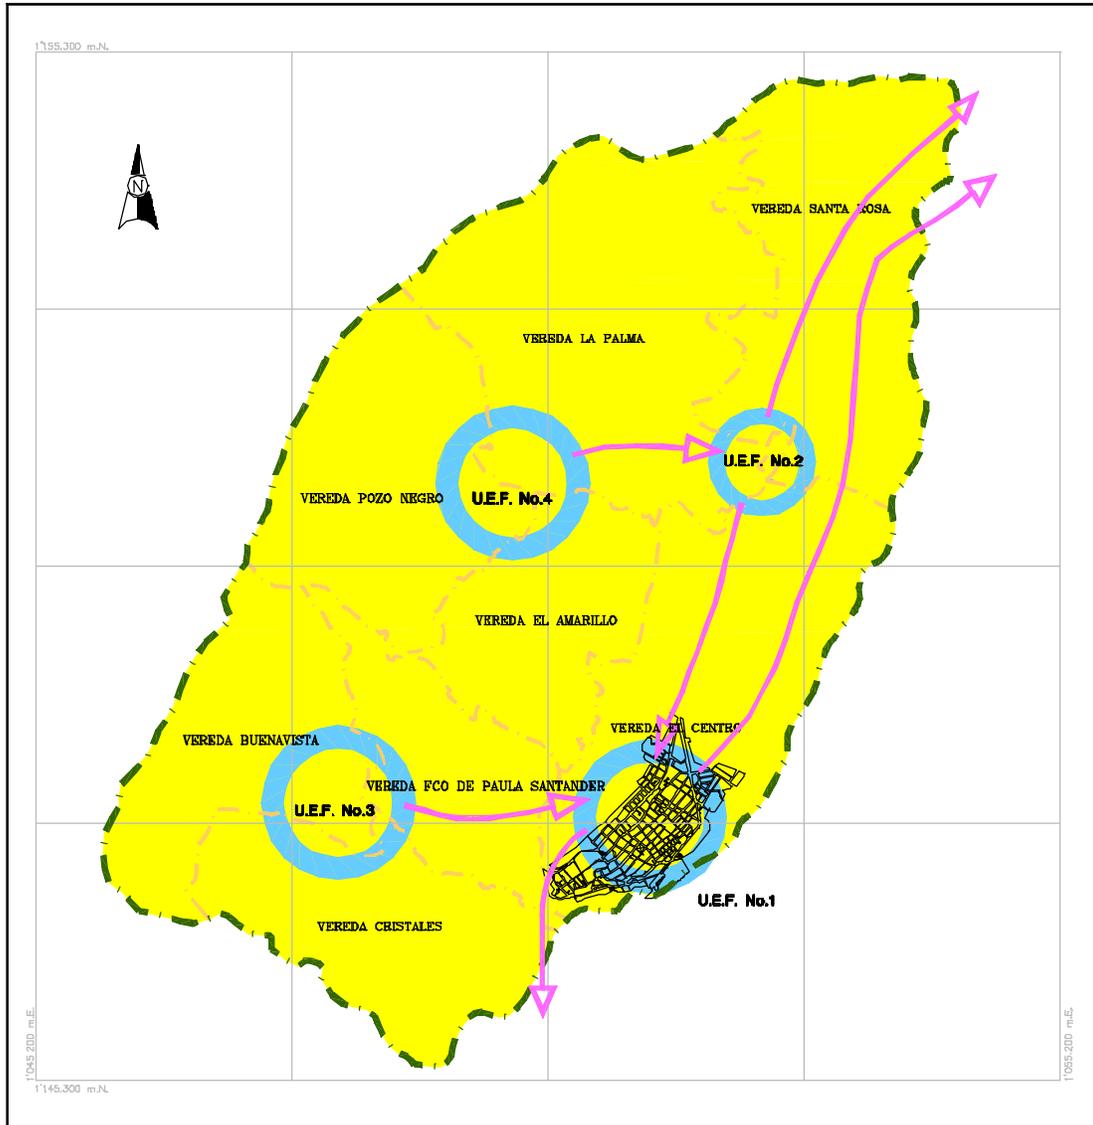
FIGURA 5. Unidades Espaciales de Funcionamiento

Las Unidades Espaciales de Funcionamiento U.E.F. se pueden apreciar en la Figura 5. Unidades Espaciales de Funcionamiento, que las define y espacializa.
