## **SERVICIOS PUBLICOS DOMICILIARIOS**

ESQUEMA DE ORDENAMIENTO TERRITORIAL MUNICIPAL DE VIRACACHA BOYACA  
LEY 388 DE 1997

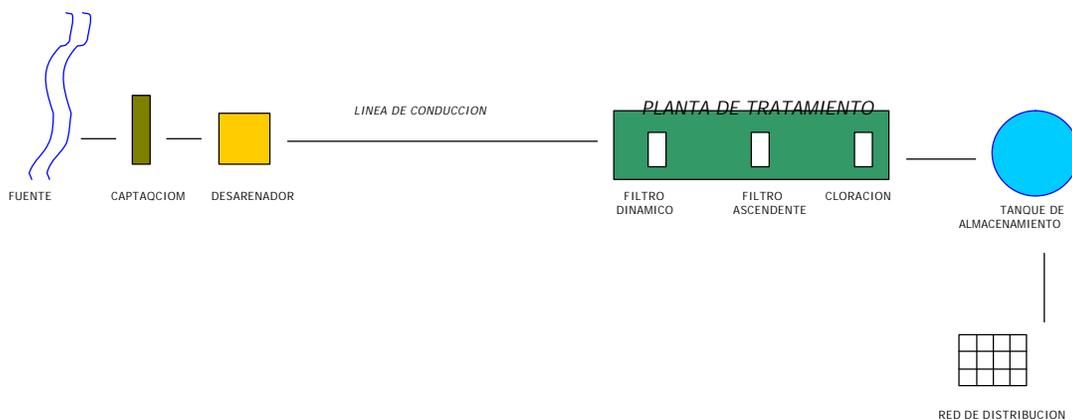
Esquema 1. COMPONENTES ACUEDUCTO URBANO

Tipo de captación	Predio	Observaciones	Línea de Aducción	Desarenador	V. Tanque Almacena	Conexione
Fondo	Clodoveo Rodriguez	Distancia del sitio de captación al área urbana aproximadamente 4 Km. en Tubería gress 4" Esta estructura se halla Construida en forma muy artesanal no se cuenta con rejilla para retención de los sólidos, presenta fugas, las cuales se evidencian con reboses en el desarenador. Ya cumplió con su vida útil Se recomienda que en las partes afectadas en el cuerpo de la bocatoma se deben picar, resanar y esmaltar para evitar daños de mayor consideración posteriormente	Primer tramo en tubería de gres de 6" el resto en tubería de PVC 4"	Se halla a 30 m del sitio de captación. La falta de un vertedero de rebose en esta estructura generando la inestabilidad en las estructuras pues el agua se rebosa por los muros Línea de conducción 2.9 Km. Tubería 4"	Cuyas dimensiones son 6*6.5*2.0 Volumen de almacenamiento 78 m <sup>3</sup> Este Tanque se halla localizado a 115 m del casco urbano Red de distribución 4" 3" , 2" y 1"	Domiciliarias en ½"

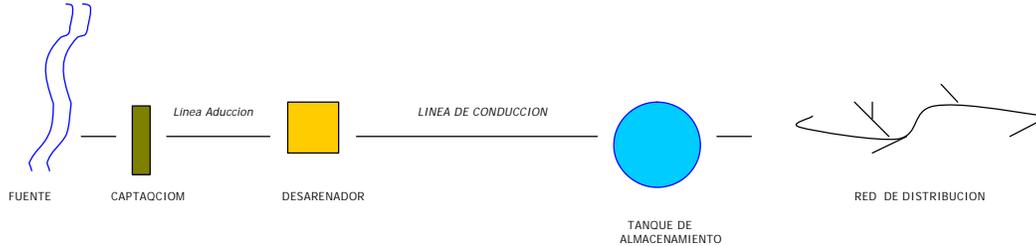
Esquema 2. COMPONENTES ACUEDUCTO PARRAS

<b>Acueducto Veredal de Parras</b>						
Construido en 1994 consta de tanque de captación y de almacenamiento.						
En este acueducto los sitios de captación se encuentran desprotegidos y en las rondas de la quebrada se presentan zonas de pastoreo y cultivos.						
En épocas de verano se presenta escasez de agua.						
Presencia de desperdicios en los sitios de las estructuras y presencia de Sedimentos en el agua que llega a las viviendas abastecidas.						
Este acueducto abastece a la parte alta de la cabecera municipal (centro alto), parras (media y baja), pinguata y naranjos						
<i>Descripción de componentes del sistema</i>						
Tipo de captación	Predio	Observaciones	Línea de Aducción	Desarenado	V. Tanque Almacena	Conexione
No se pudo apreciar	ALFONSO CAMARGO	Esta se halla construida en forma muy artesanal Localizada a 20 m de cantera de recebo, la cual explotan sin ninguna recomendación técnica, lo cual incide en el deterioro del medio ambiente y en especial del recurso agua.	Manguera 2"	se halla a 200 m del sitio de captación.	Tanque para Pinguata Naranjos Capacidad de 40m <sup>3</sup> No posee Ventilación Tanque para Pinguata y Parras	Manguera de ½"

(sector Bajo) 31.5 m3	
Quebrada La Laja. Loma Gorda						
Fondo	VICENTE PARRA y CELINA VARGAS	Presenta agrietamientos, deterioro de las estructuras	Manguera 2"	se halla a 100 m del sitio de captación.		Manguera de ½"

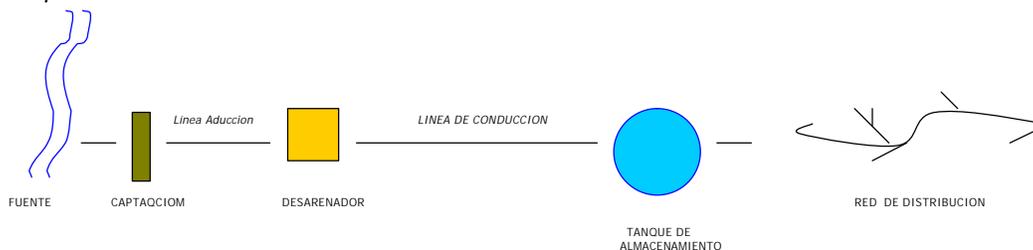
**Esquema 4. COMPONENTES ACUEDUCTO ICARINA**

Tipo de captación	Predio	Observaciones	Línea de Aducción	Desarenador	V. Tanque Almacena	Conexione
Fondo	MIGUEL AVILA LINO VEGA	El diseño del acueducto no coincide con la construcción del mismo.  El sitio de captación se encuentra situado aproximadamente a 2 m de la carretera, razón por la cual se sugiere canalizar las aguas de la quebrada o trasladar el sitio de captación evitando de esta forma contaminación de las aguas destinadas para el consumo doméstico de los habitantes de la vereda.	2" Existiendo un punto dentro de la red que por topografía el agua no alcanza a llegar a 500 m de la captación	No existe, proyecta su construcción	54.4 m3	Manguera de ½"

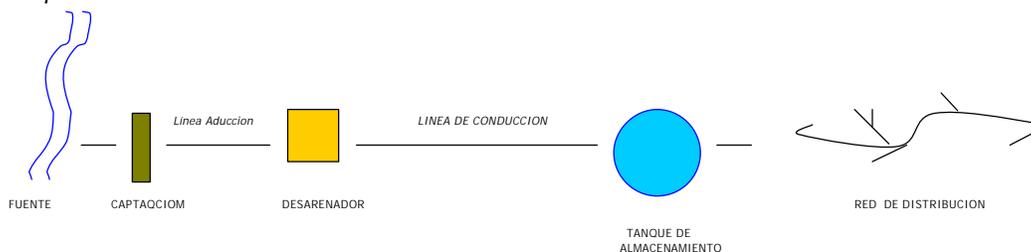
Esquema 5. COMPONENTES ACUEDUCTO PUEBLO VIEJO

Tipo de captación	Predio	Observaciones	Línea de Aducción	Desarenado	V. Tanque Almacena	Conexión
Fondo	NEVARDO AVILA	Existía un sistema de captación, el cual no funcionaba de acuerdo a la demanda, por lo tanto se decidió cambiar el sitio de captación aguas arriba de dicha fuente, en la actualidad la nueva estructura no se halla en uso, el agua la captan directamente sobre el río con manguera. Con Manguera de 3"	Manguera	Se halla a 400 m del sitio de captación. Esta estructura no se halla en funcionamiento, el agua es desviada por manguera continuando la línea de conducción. Se proyecta la nueva construcción de un desarenador		Manguera de ½"

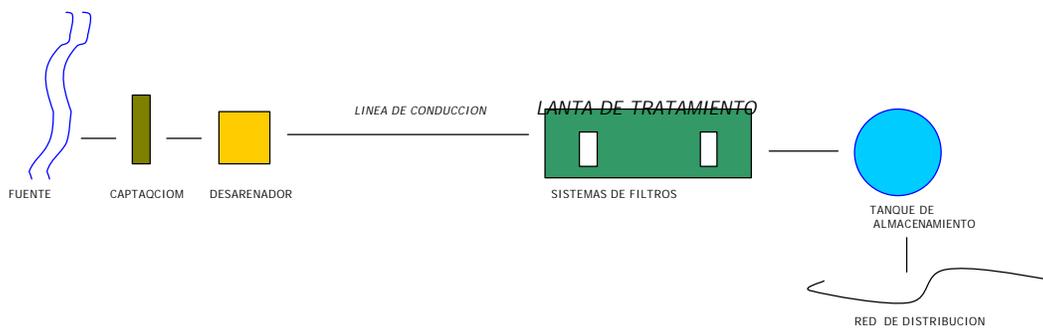
Esquema 8. COMPONENTES ACUEDUCTO LA ISLA

Tipo de captación	Predio	Observaciones	Líneas	Desarenado	V. Tanque Almacena	Conexione
Fondo	BLANCA GALINDO	Se observaron 2 cámaras de quiebre dentro del sistema cuyas dimensiones 1.1*1.1*.50m, las cuales se hallan taponadas, mal funcionamiento de registros	Red de Aducción tubería PVC 3" Red conducción y distribución va en 3" y 2"	Construido muy cerca del Tanque de almacenamiento. Pero lo técnicamente recomendable es que este se localice cercano a la bocatoma. El desarenador actualmente no cumple su función, dado el poco desnivel respecto al tanque de almacenamiento	164 m3	Manguera de ½"

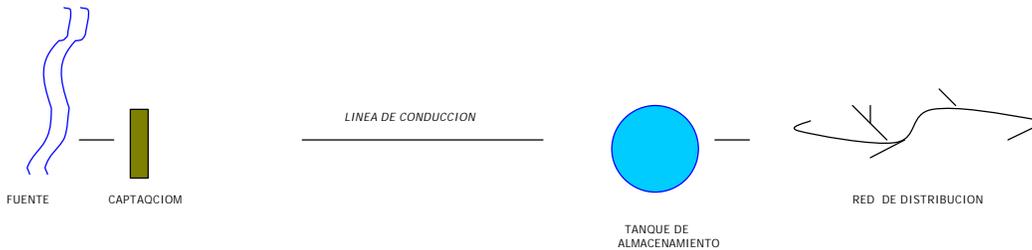
Esquema 10. COMPONENTES ACUEDUCTO KITCHIN

<b>Acueducto Veredal Kitchin (Parte Baja de Icarina)</b>						
Presenta problemas como es la falta de conciencia de alguno de los usuarios, ya que hace uso del recurso para fines de riego, limitando el servicio a los demás usuarios						
<i>Descripción de componentes del sistema</i>						
Tipo de captación	Predio	Observaciones	Linea de Conducción	Desarenado	V. Tanque Almacena	Conexione
Fondo	JOSE GALINDO	La captación actualmente no se encuentra en funcionamiento. En el sitio de captación presenta poca vegetación, pero sobresale la presencia de Borrachero, el cual no es considerada, como vegetación apta para estos sitios debido a los efectos que produce su consumo.	En Pvc 2"	No existe	No esta construido	Manguera 1/2"

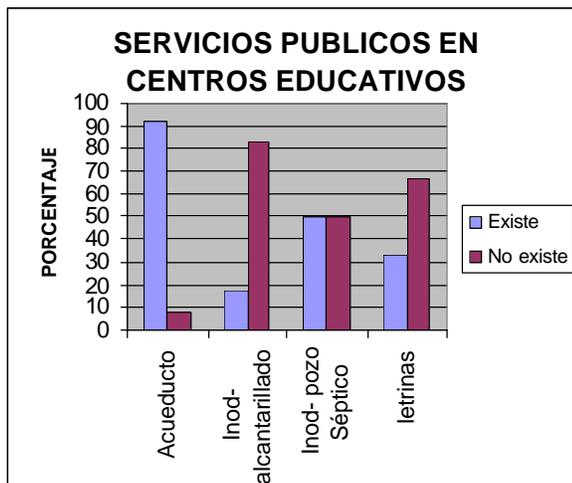
GRAFICO SP 1

En la siguiente gráfica se observa que la cobertura en los sistemas de abastecimiento es bueno ya que su cobertura es del 92 %, en condiciones de saneamiento predomina la existencia de inodoro conectado a pozo séptico como sistema de eliminación de las excretas.

En los centros educativos del Municipio se observa que la cobertura en cuanto a servicio de acueducto es del 91.6% y de saneamiento básico rural se presentan las diferentes alternativas: Inodoro conectado al red de alcantarillado (16.6%), inodoro conectado a pozo séptico (50%), Existencia de tazas campesinas o letrinas (33.3%). Las condiciones de saneamiento básico rural son consideradas deficientes. Ver Gráfico SP 1.

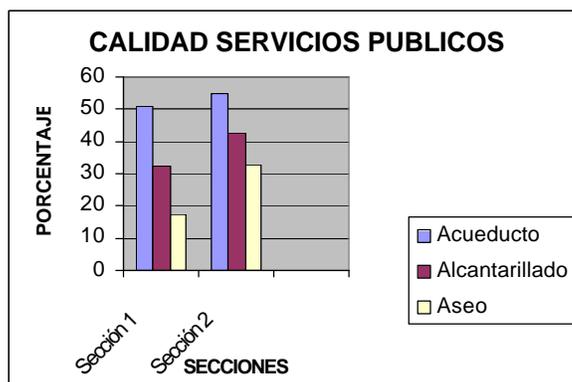
Gráfico SP 2

En el gráfico anterior se observa que la calidad del servicio de acueducto es considerada Regular ya que se encuentra dentro de un rango de 51 a 79% para ambas secciones, siendo mejor el servicio en la sección 02 pero en un porcentaje poco considerable.

El servicio de alcantarillado en términos generales se considera malo por ubicarse dentro del rango <50%, Comparando las dos secciones el servicio de alcantarillado tiene mayor eficiencia en la sección 02 en un 12.86% con respecto a la sección 01.

El servicio de aseo es considerado malo dentro del casco urbano existiendo mayor eficiencia en la prestación del mismo en la sección 01.

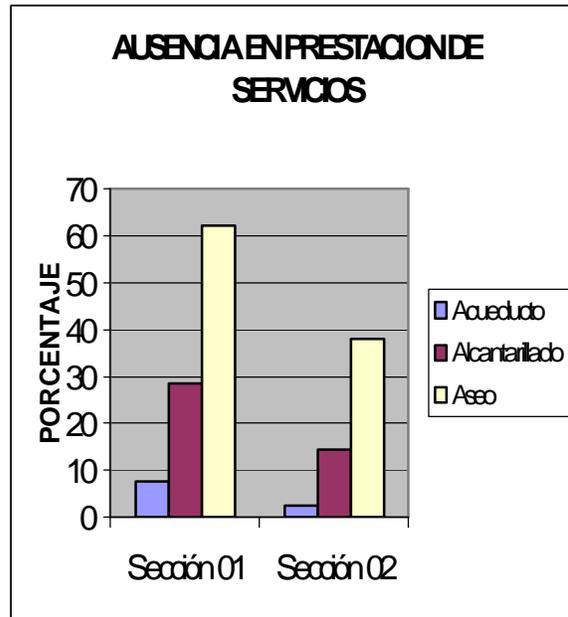
GRAFICA SP 3

En la anterior gráfica se nota en porcentaje la ausencia en la prestación de Servicios públicos siendo evidente ésta en las manzanas localizadas en la sección 01, También se aprecia que de los tres servicios analizados el que tiene menor cobertura es el servicio de recolección de basura, seguido del sistema de recolección de aguas servidas.

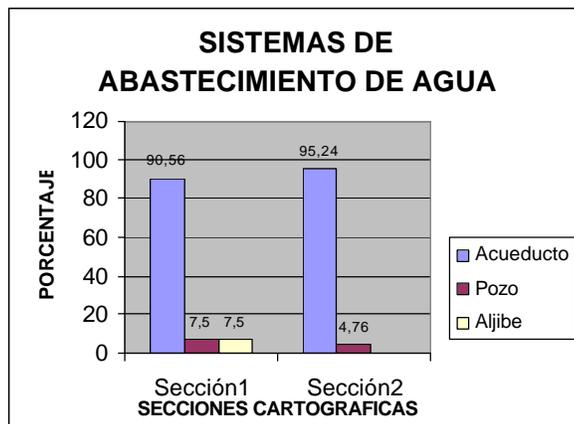
GRAFICA SP 4

En el gráfico 4 se observa que el agua para consumo doméstico en el casco urbano es tomado directamente del acueducto con excepciones poco significativas de pozo o aljibes. La cobertura del sistema de acueducto es mayor en la sección 02 en un 4.68 respecto a la sección 01.

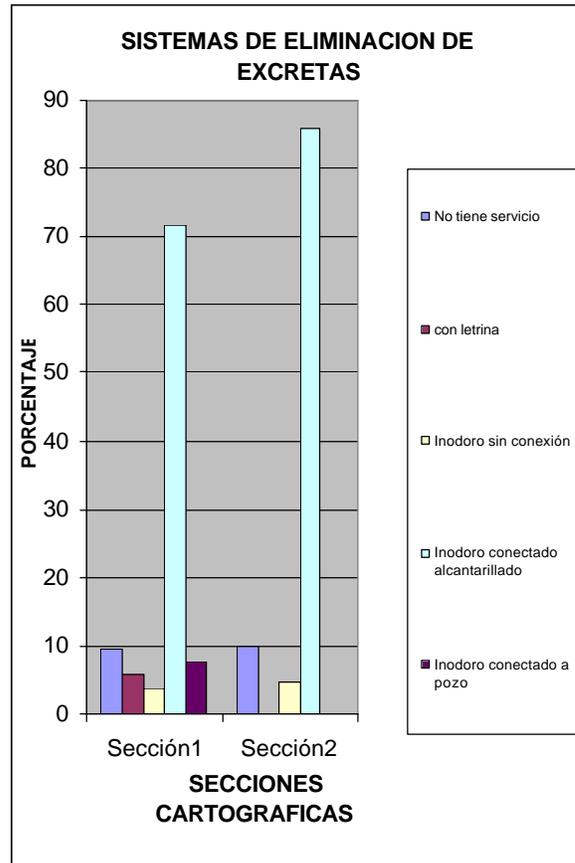
GRAFICO SP 5

En la sección 01 se observa que los sistemas de eliminación de excretas son aún muy precarios correspondiendo estos a un 26.36% y la cobertura en el sistema de alcantarillado es de 71.69%, mientras que la cobertura del sistema de alcantarillado en la sección 02 es de 85.71% .

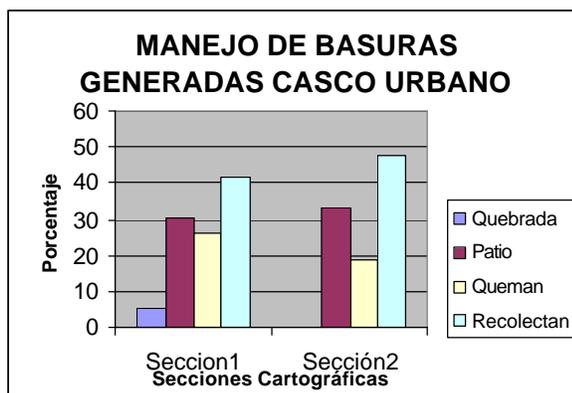
GRAFICO SP 6

En el gráfico SP 6 se observa que la sección 02 tiene mayor cobertura en el servicio de recolección de basuras comparado con la sección 01. Otra característica notoria es que un buen número de habitantes (30) del casco urbano disponen los residuos generados en el lote o patio de cada una de las viviendas, lo cual es fácil de identificar.

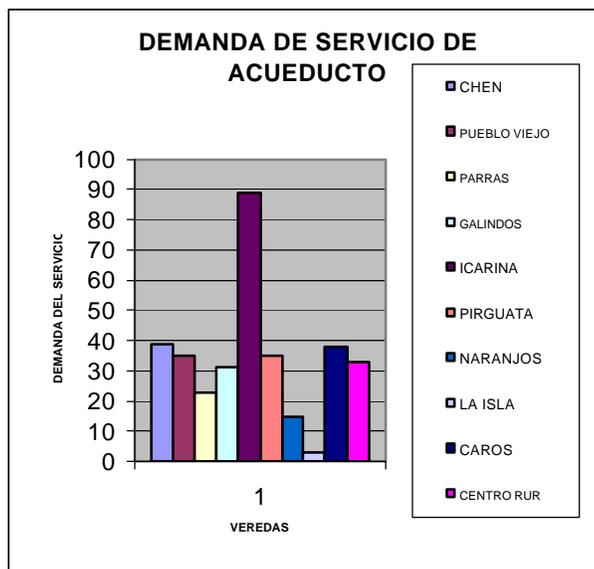
**GRAFICO SP7.**

Teniendo en cuenta los datos anteriores se observa que la vereda que demanda mayor servicio en cobertura de acueducto es la vereda de Icarina, las demás demandan el servicio dentro de un rango de 10 – 30%.

En todo el casco rural la cobertura del servicio de acueducto es del 60%. Para alcanzar la cobertura del 40% restante se hace necesario optimizar aquellas redes existentes y localizar las fallas en el sistema y así poder surtir de agua al resto de la población.

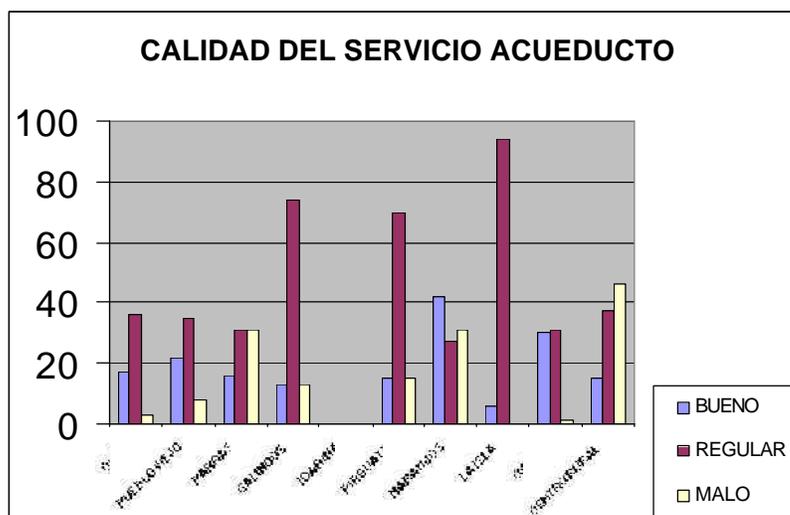
**GRAFICO SP8**

La calidad del servicio en el casco rural es considerado Regular enmarcado ello en la continuidad de prestación del mismo. En la vereda donde se hace más notoria esta calificación es en la Vereda la Isla, seguida por la Vereda de Galindos.

En general el 32% de la población consideran el servicio de acueducto Regular. Este porcentaje solo corresponde al 57% de la población encuestada.

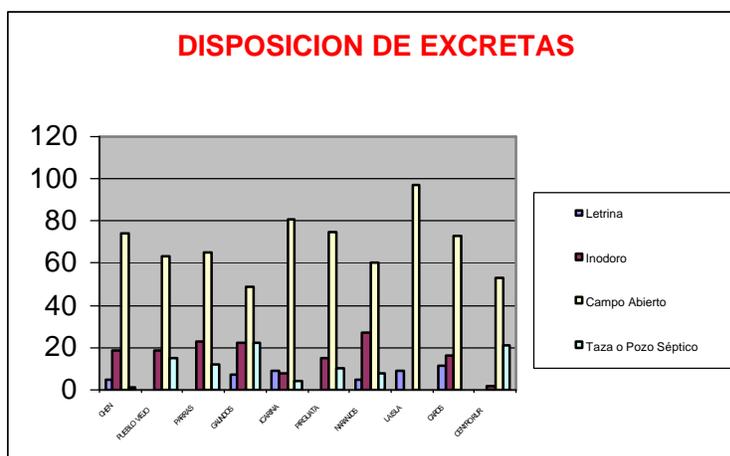
**GRAFICO SP9**

Las condiciones de saneamiento son deficientes en todas las veredas ya que disponen sus excretas a cielo abierto, contribuyendo a la generación de focos de contaminación y por ende a la aparición de enfermedades. Este porcentaje corresponde al 70% de la población encuestada.

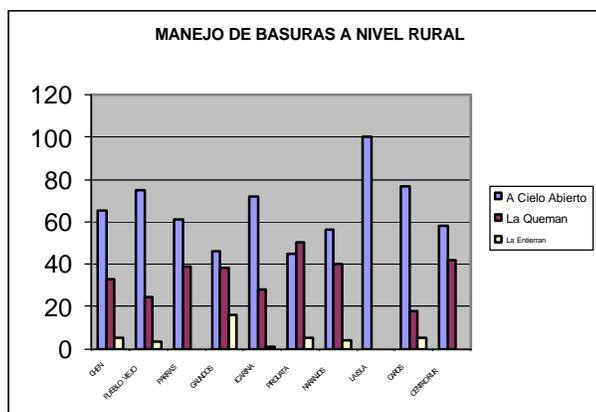
**GRAFICO SP10**

El manejo de basuras en el casco rural se tipifica por la disposición de estas directamente sobre los suelos, las cuales por acciones naturales llegan a las fuentes abastecedoras, contaminándolas, este hecho está representado por el 68%, existe un porcentaje considerable de población que dan un manejo diferente el cual consiste en quemar aquella basura cuya composición lo permite, este porcentaje en mención corresponde al 29%.
