**PLAN BASICO DE ORDENAMIENTO TERRITORIAL PARA  
EL MUNICIPIO DE SAN SEBASTIÁN DE MARIQUITA**

**CAPITULO II**

**DIAGNOSTICO AMBIENTAL URBANO**

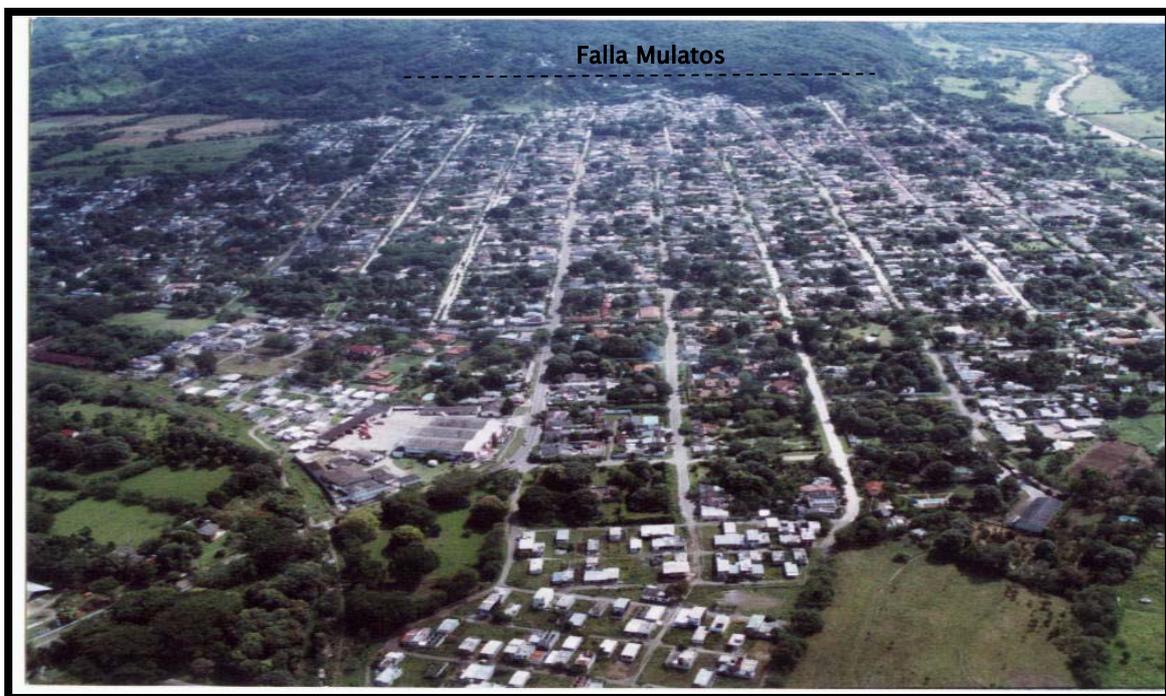
Figura 2. Localización Falla Mulatos.

Esta falla post-Jurásica a pre-terciaria de dirección predominante N-S, ha sido considerada como una estructura tipo inverso de alto grado donde el bloque occidental se encuentra levantado, generando marcados escarpes que se encuentran retirados del plano de falla a causa de la acción de la erosión diferencial.

Sobre el costado Norte y Occidental de la cabecera la falla se encuentra cubierta por depósitos sedimentarios de la Formación Gualí y laharcos del complejo volcánico Nevado del Ruiz, la cual mas al Sur sobre el costado Sur-Occidental de la población se puede apreciar mas claramente el trazo de esta a partir de rasgos que evidencian su línea de falla, como el control de drenajes, poniendo además en contacto rocas pertenecientes a las unidades geológicas del Grupo Honda y El Stock de Mariquita.

constructivas que cumplan con las normas de sismoresistencia. Además teniendo en cuenta la cercanía al trazo de fallas como Honda, Cambras y Palestina las cuales han sido consideradas como estructuras activas potencialmente generadora de terremotos, se debe poner mucha atención en las nuevas acciones a tomar puesto que la evidencia de antiguos movimientos como el ocurrido en el año de 1805 que destruyó parte de las poblaciones de Honda y Mariquita a partir de la falla de Honda nos debe poner en sobre aviso para una futura ocurrencia de actividad. Ver Figura 2.

Teniendo en cuenta que las fallas son consideradas como fuentes potenciales sismogénicas, es importante destacar que actualmente no se ha podido asociar ningún tipo de actividad sobre el tramo de estructura que atraviesa la cabecera municipal, por falta de instrumentación y estudios detallados de microzonificación sobre la falla; sin embargo es importante tener en cuenta que aunque aun no se conoce de forma absoluta la dinámica de la falla Mulatos, la cual ha presentado indicios de actividad cerca de la población de la Sierra Tolima, es importante tomar de forma inmediata las medidas necesarias en cuanto al crecimiento poblacional y áreas de expansión en lo referente a la implementación de nuevas obras civiles y

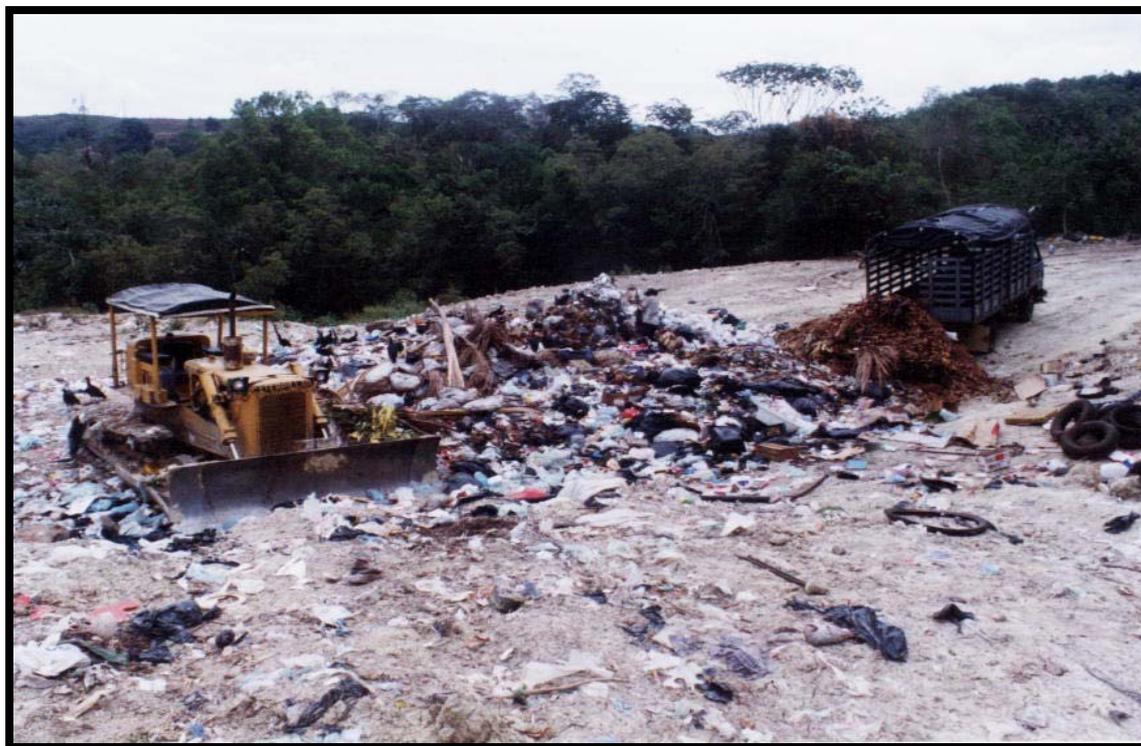
Figura 4. Relleno Sanitario

En cuanto a la afectación ambiental que actualmente se viene dando por parte de la adecuación del botadero en esta parte del municipio se presenta principalmente en la posible contaminación que este vertedero ejerce sobre dos quebradas, Loma la Plata y caño invierno, que actualmente recorren el lugar por lado y lado, y no menos de 20 m aproximadamente del sitio de disposición; allí fue posible observar por parte de los técnicos de la UMATA en una de sus visitas de inspección, desperdicios de residuos orgánicos e inorgánicos dentro del primer cauce y establecieron a su vez la posibilidad de que estas estuvieran siendo afectadas por los lixiviados generados del lugar, por lo cual es importante tomar las medidas necesarias para definir con certeza el grado de afectación que ejercen los residuos sobre la calidad y condiciones de aguas para las fuentes allí localizadas, a partir de análisis fisicoquímicos y bacteriológicos, que dilucidan realmente su influencia o no sobre los drenajes. Ver Figura 4

La situación antes mencionada se complementa con la percepción de malos olores en el lugar y la alta presencia de gallinazos como de artrópodos y roedores ligados a las basuras que allí se depositan sin observarse un manejo adecuado de control de vectores infectocontagiosos.

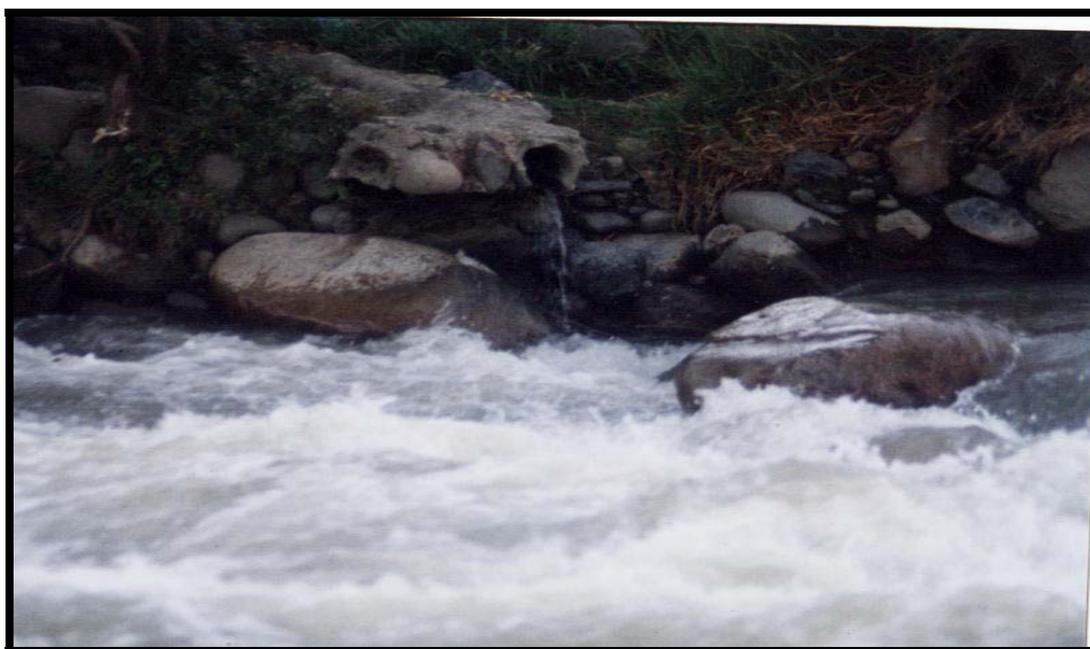
Figura 5. Descole de aguas negras del Alcantarillado sobre el Río Gualí

La consecuencia a que conlleva la no prestación del servicio de alcantarillado de forma eficiente dentro de la cabecera municipal y por ende el no tratamiento de sus aguas residuales es una contaminación excesiva de las fuentes hídricas aún existentes y el potencial subterráneo identificado para la cabecera, conllevando a que la capacidad autodepuradora de sus aguas no alcance a realizar esta actividad al 100% dejando porcentajes sin asimilar que a medida que pasa el tiempo y van aumentado dichos niveles son menores las posibilidades de descontaminación para estas; afectando además el ecosistema que rodea dichas áreas y que dependen de ellas para su subsistencia. Ver Figura 5

Con el fin de dar solución a la problemática generada por dicho servicio, es de vital importancia el buscar la mejor forma de dar cobertura a la población que aún se encuentra por fuera del servicio de alcantarillado y la implementación de una planta de tratamiento de aguas residuales que puedan convertir dichas aguas servidas en líquido poco contaminado y apto para diferentes desarrollos como consumo doméstico, riego, industria etc.

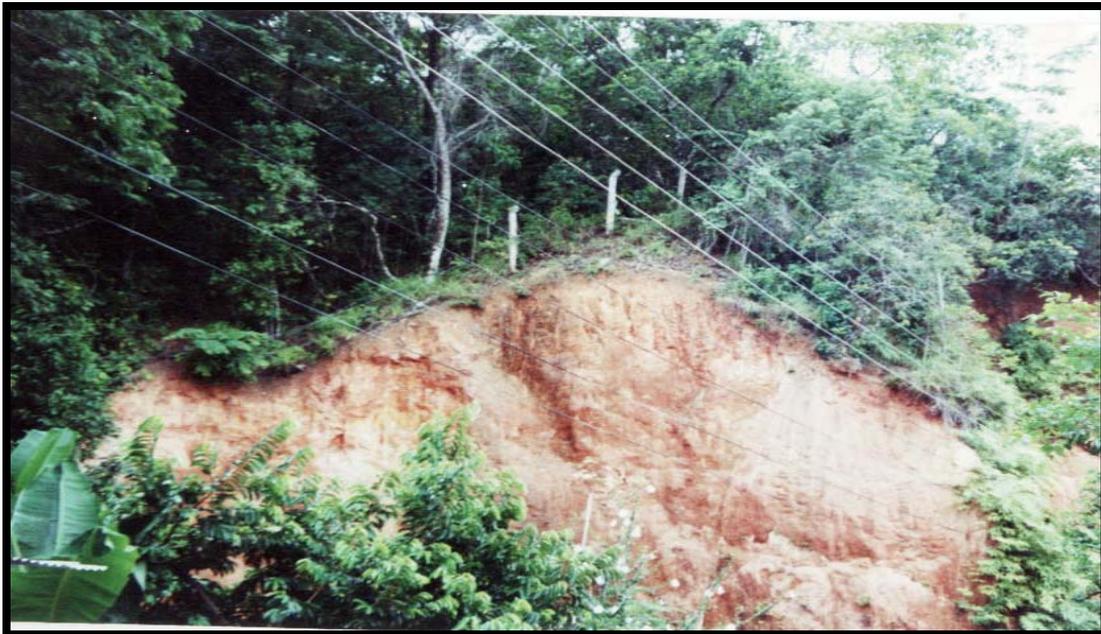
Figura 7. Procesos de desestabilización vía a Falan.

Los derrumbes y desprendimiento de material se han convertido en los últimos tiempos en los procesos de mayor frecuencia a nivel urbano y rural dentro de las diferentes poblaciones del país, donde la apertura de vías con cortes verticales en laderas aledañas de alta pendiente terminan por desequilibrar las bases de los taludes inestabilizándolas y convirtiéndolas en unidades propensas de desplome.

Generalmente se observan sobre la vía que conduce con el municipio de Falan. Ver Figura 7
