5 GEOMORFOLOGIA

5.3 GEOFORMAS

5.4 MORFODINAMICA

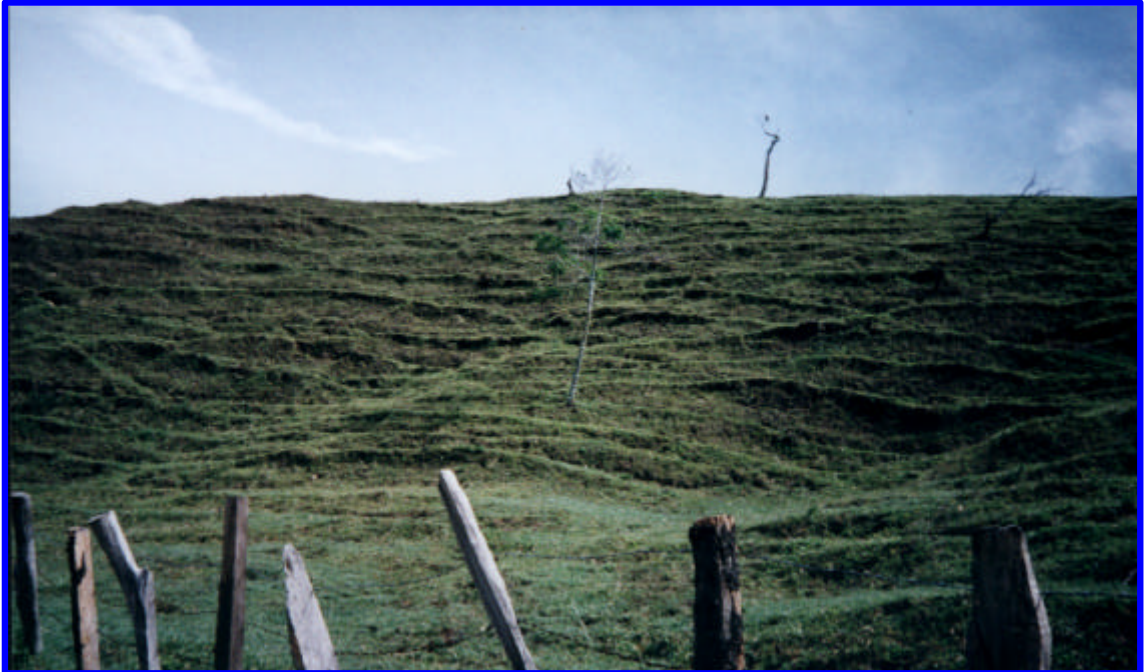
Fotografía 2. Se observa en pendientes moderadas alta intensificación de terracetos por el uso en actividades ganaderas. Vereda Alto del Suárez

Un fenómeno de degradación del suelo que es muy significativo en el municipio es la presencia frecuente de terracetas o “patas de vaca”, debido a la práctica de ganadería extensiva en zonas de laderas inclinadas y muy inclinadas, con suelos de textura arcilloso y poco espesor; generándose el escurrimiento del suelo; esta actividad debe replantearse en el municipio debido a la intensidad y magnitud de estos fenómenos. Se observan en todos los sectores dedicados al pastoreo, incluidos aquellos de pendientes cortas y de moderada inclinación. El desarrollo de terracetas (Ver Fotografía 2) genera el deterioro de los suelos, ya que es un fenómeno que acelera la evolución de procesos de reptación o deslizamientos, además la lluviosidad es alta y esto favorece el movimiento del terreno.
