**PLAN MUNICIPAL DE GESTIÓN  
DEL RIESGO DE DESASTRES**

**MUNICIPIO DE CIMITARRA  
DEPARTAMENTO DE SANTANDER**

**PLAN MUNICIPAL DE GESTION DEL RIESGO DE DESASTRES**

**Septiembre de 2012**

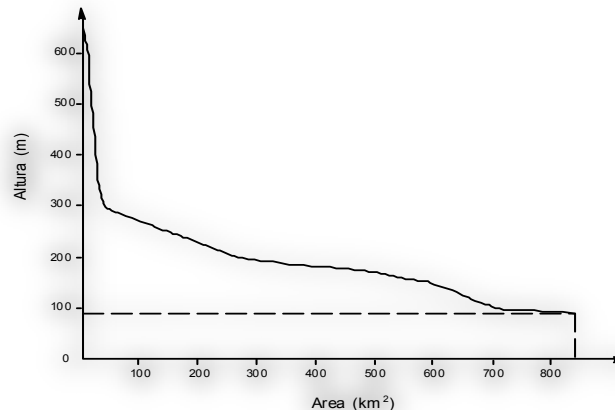
**Curva hipsométrica Río Carare**

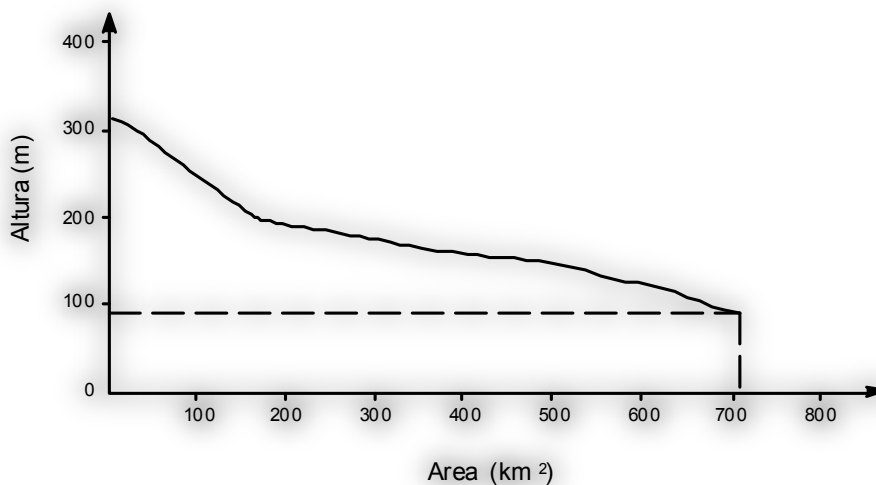
**Curva Hipsométrica del río Guayabito**

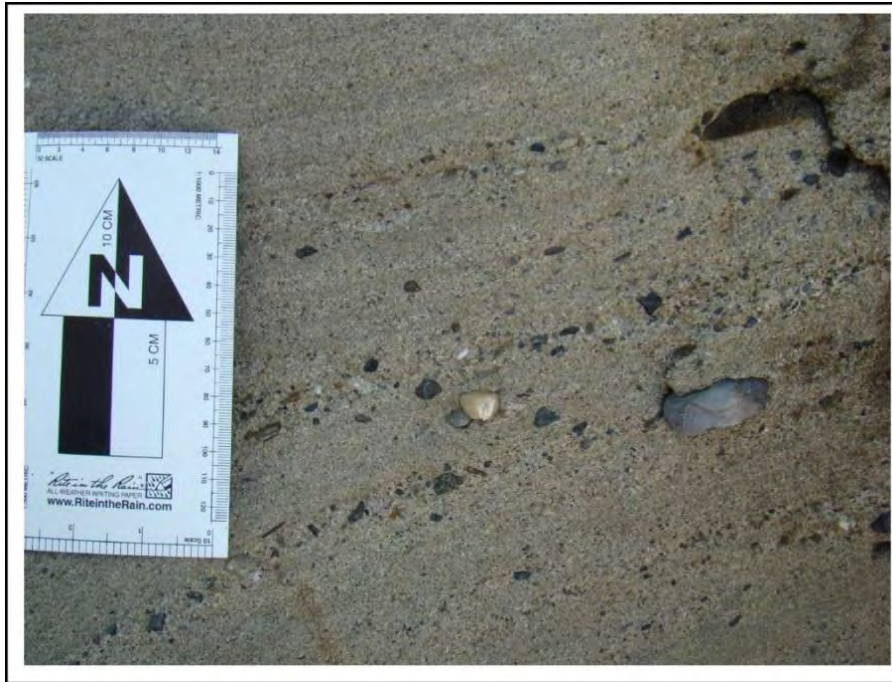
**Detalle del patrón de sedimentación del Grupo Mesa. Bajo el Puente del Río Guayabito.**

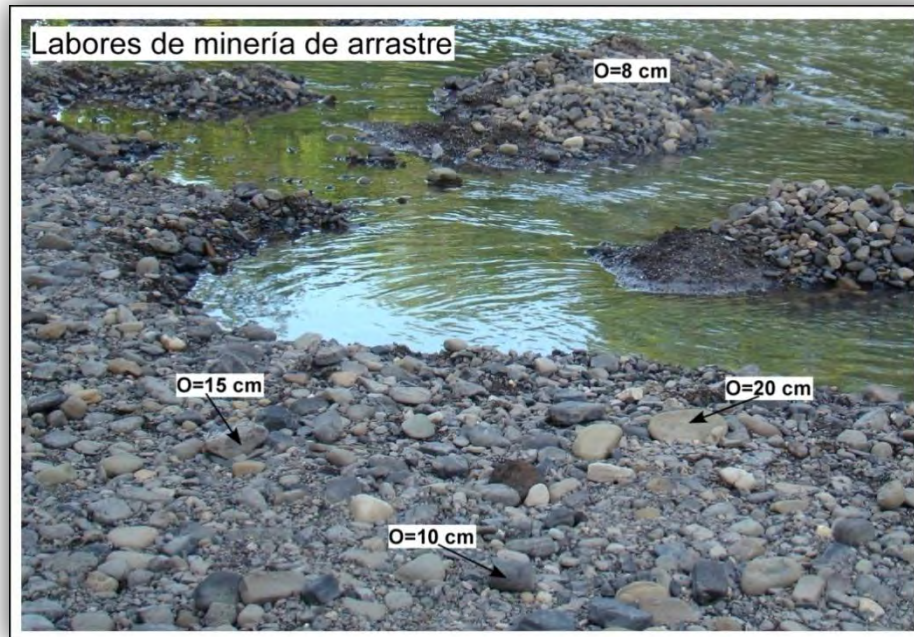
Tamaño aproximado de los catos registrados en la orilla del río Guayabito en la cabecera municipal.

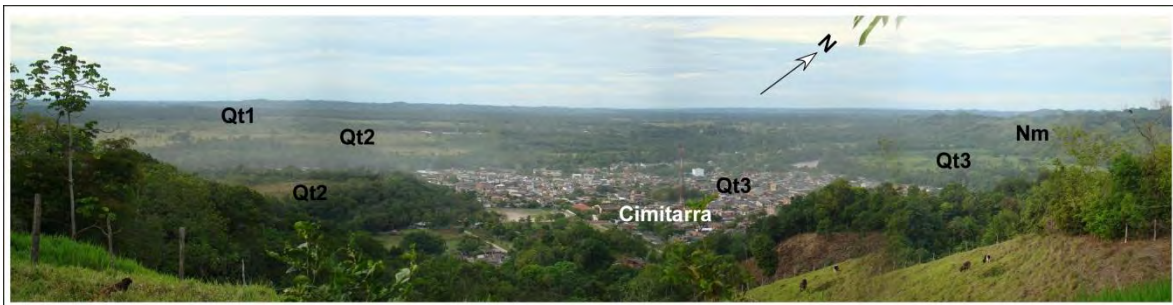
La siguiente panorámica muestra claramente las terrazas que se desarrollan en inmediaciones de Cimitarra, las zonas de expansión y algunas fincas muy planas sin problemas de inundación se ubican en este nivel de terraza.

Panorámica de Cimitarra y sus inmediaciones.

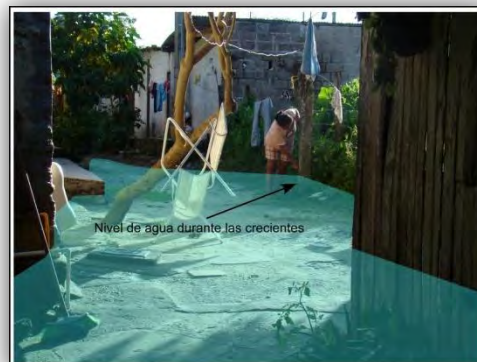
**Nivel que han alcanzado las inundaciones en las viviendas de las márgenes del río Guayabito.**

Se han registrado periodos pico en los cuales la inundación ha superado el umbral de la terraza baja construida, por lo que se ha visto correr agua en algunos sectores y la consecuente afectación de algunas viviendas, de hecho en el barrio 28 de Abril, los pobladores indicaron hasta donde han sentido los niveles de agua (ver ilustración 28).

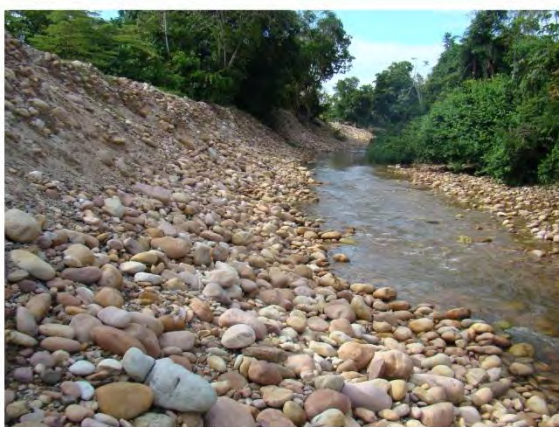
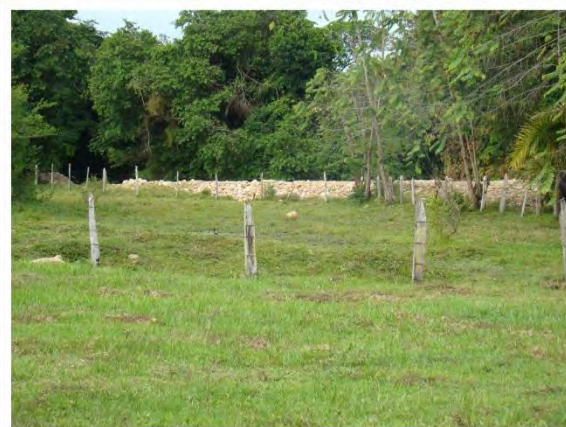
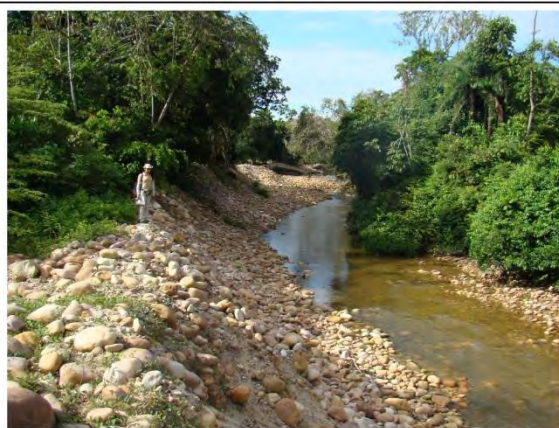
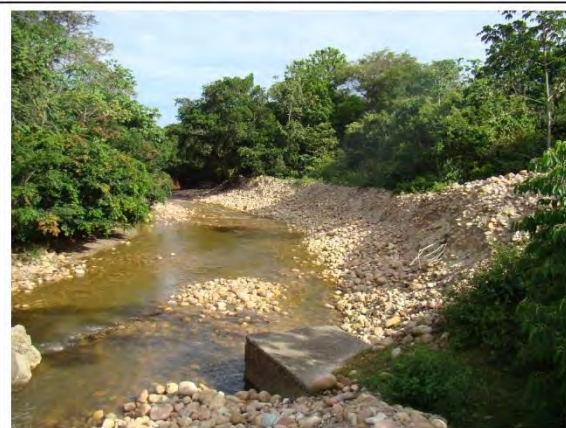
Panorámicas de la quebrada Agua Fría

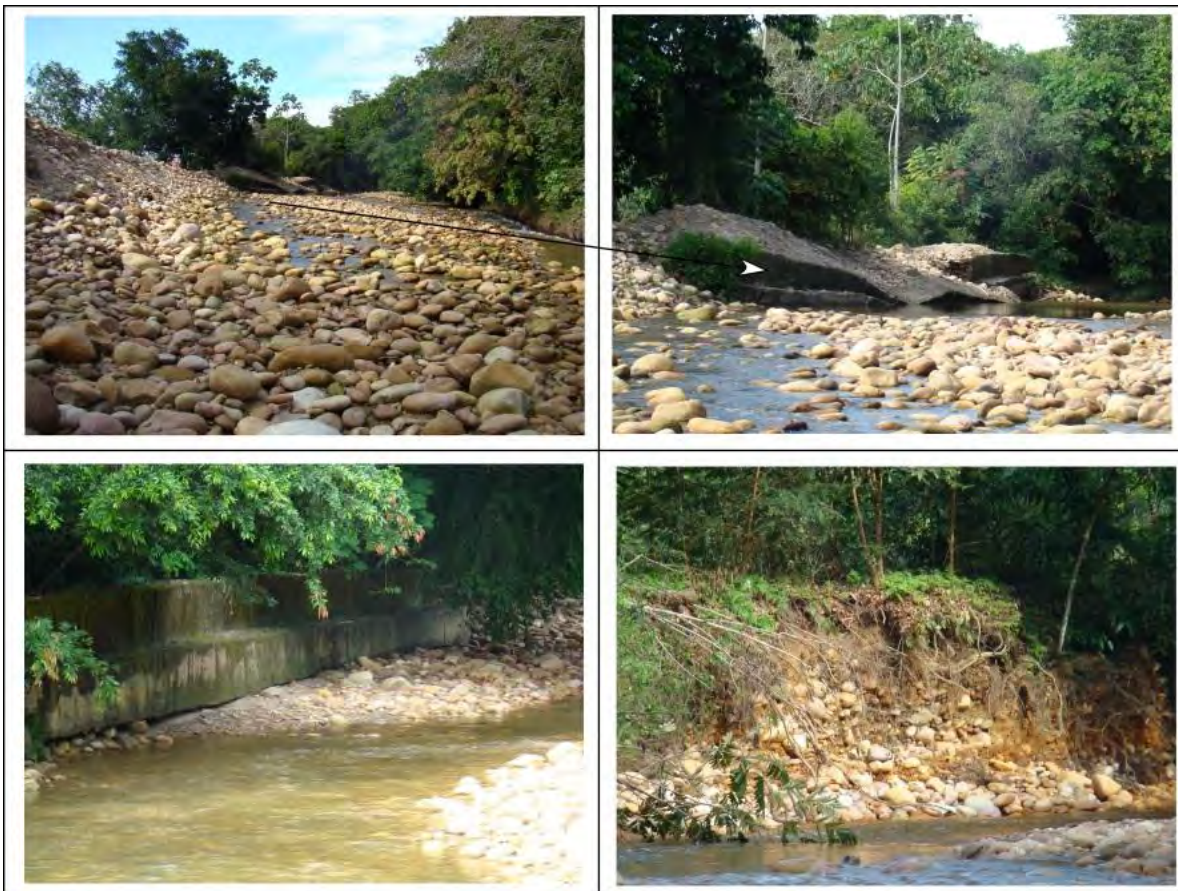
**Detalle de las orillas y las obras en gaviones con problemas.**

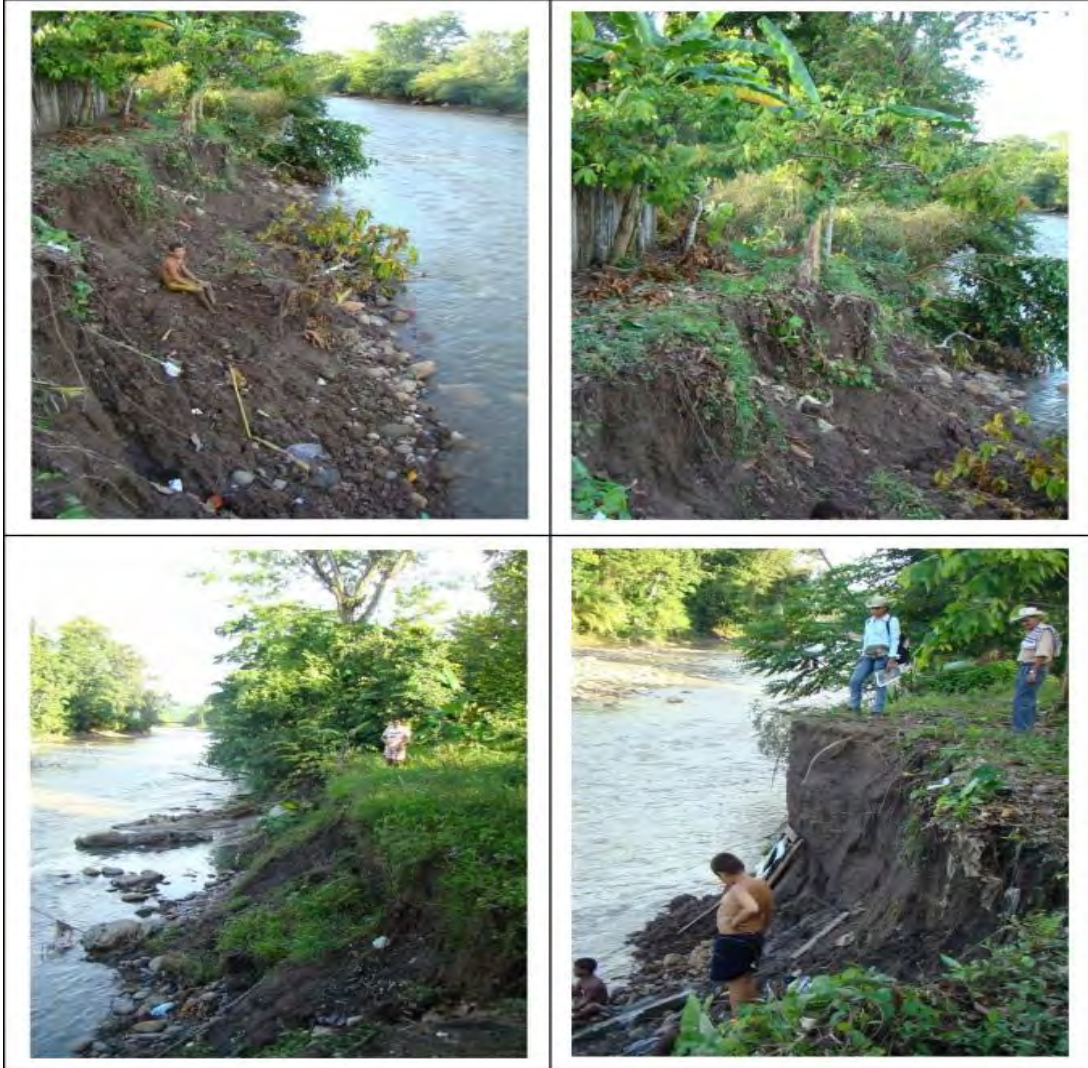
Orillas expuestas en el barrio 28 de abril

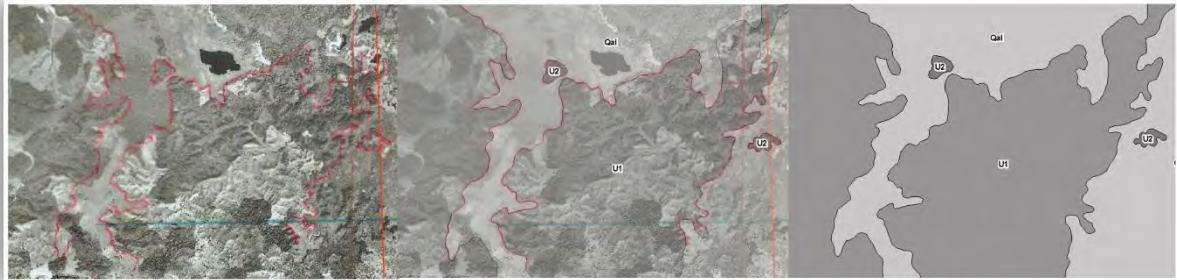
El proceso parte de la fotointerpretación de áreas efectivas, su posterior georreferenciación, digitalización y edición final del mapa en escala 1/50.000. La siguiente ilustración muestra de manera esquemática el procedimiento desarrollado.

**Proceso de fotointerpretación y generación del producto final.**

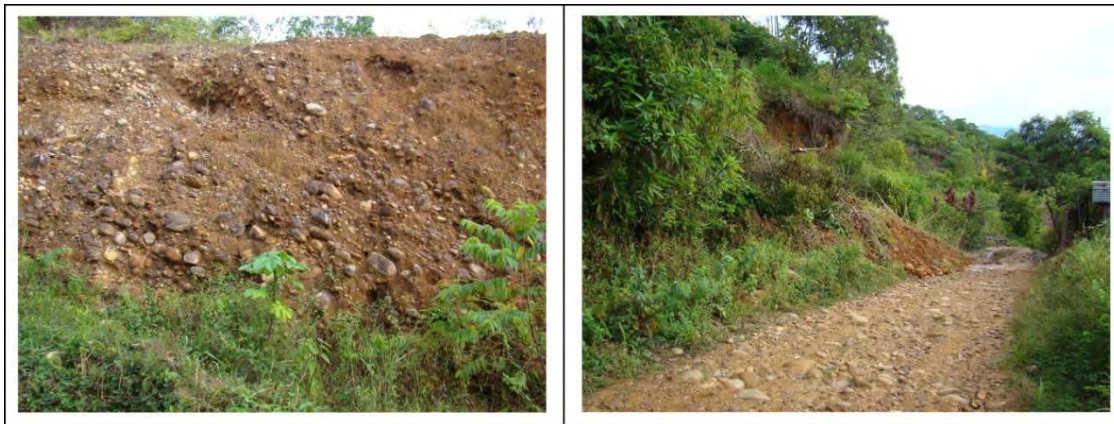
Taludes de las antiguas terrazas aluviales y los pequeños deslizamientos que afectan las vías a los barrios.
