PLAN BASICO DE ORDENAMIENTO TERRITORIAL DE RIOBLANCO  
2000 - 2009

MUNICIPIO DE RIOBLANCO TOLIMA

# **TOMO I DIAGNOSTICO**

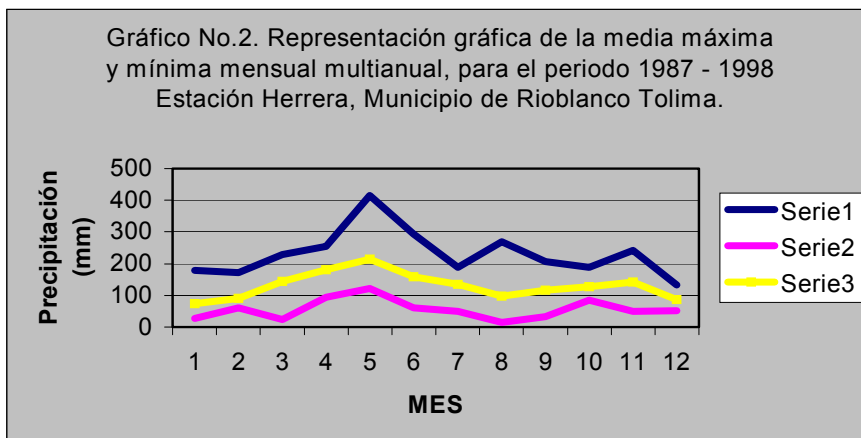
Gráfico No.2. Representación gráfica de la media máxima y mínima multianual, para el periodo 1987 - 1998 Estación Herrera, Municipio de Rioblanco Tolima.

ENERO	FEBR	MARZO	ABRIL	MAYO	JUNIO	JULIO	AGOST	SEPT.	OCTUB	NOVIE	DICIEM.
178.2	171.6	228.4	254.8	415.1	293.3	189.0	268.5	207.4	188.0	242.6	133.5
27.3	61.0	24.4	93.2	122.5	61.7	49.5	14.0	32.6	85.5	49.9	51.5
73.7	90.0	143.0	181.1	214.5	159.3	135.4	97.7	116.0	127.5	142.6	86.9

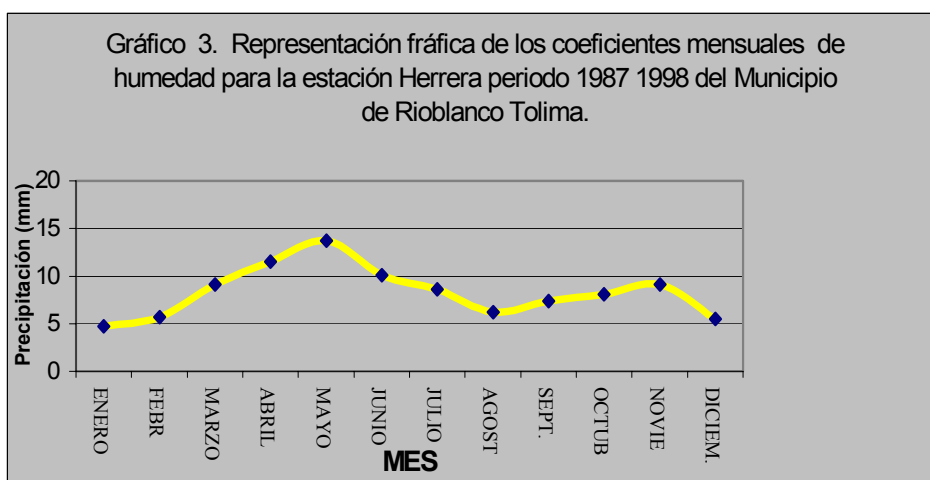
Gráfico 3. Representación gráfica de los coeficientes mensuales de humedad para la estación Herrera periodo 1987 1998 del Municipio de Rioblanco Tolima.

ENERO	FEBR	MARZO	ABRIL	MAYO	JUNIO	JULIO	AGOST	SEPT.	OCTUB	NOVIE	DICIEM.
4.7	5.7	9.1	11.5	13.7	10.1	8.6	6.2	7.4	8.1	9.1	5.5

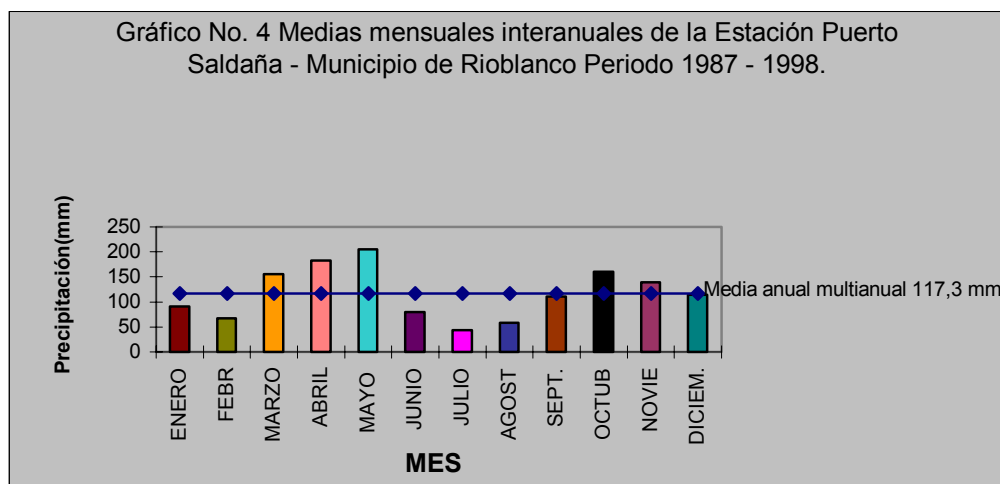
ENERO	FEBR	MARZO	ABRIL	MAYO	JUNIO	JULIO	AGOST	SEPT.	OCTUB	NOVIE	DICIEM.
91.0	67.0	155.1	182.3	205.0	79.7	44.0	58.1	111.3	160.7	138.7	114.6
117.3	117.3	117.3	117.3	117.3	117.3	117.3	117.3	117.3	117.3	117.3	117.3

- La precipitación media anual multianual es de 1241 mm.
- El coeficiente de humedad para esta estación muestra que el 43,7% de la precipitación se presenta en tres meses como son, marzo, abril y mayo. (ver figura 6).
- En el periodo analizado 1987 – 1998, la mayor precipitación anual se presentó en el año 1989, alcanzando un valor de 1868 mm. Y la menor precipitación se presentó en el año 1997, alcanzando un valor de 801,2 mm.

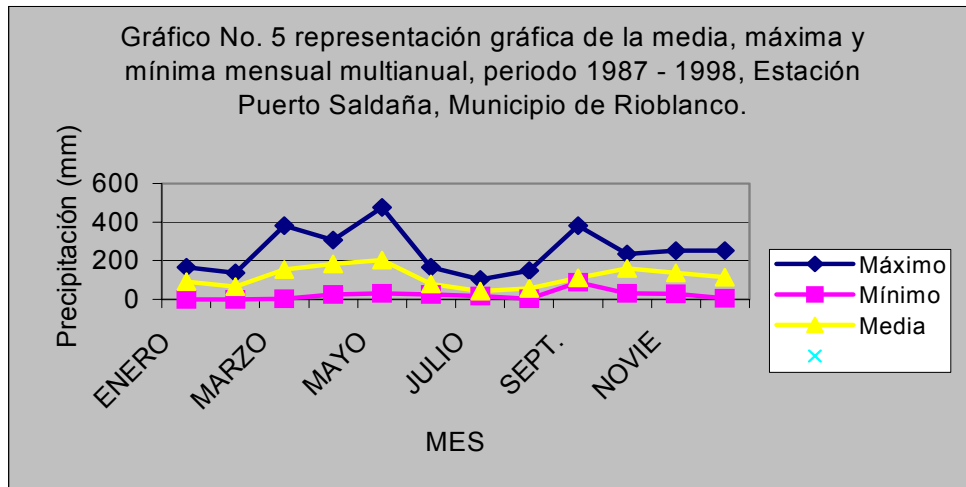
ENERO	FEBR	MARZO	ABRIL	MAYO	JUNIO	JULIO	AGOST	SEPT.	OCTUB	NOVIE	DICIEM.
Máximo	166.0	137.0	381.0	308.0	477.0	166.0	103.0	150.0	382.0	235.0	254.0	254.0
Mínimo	0.0	0.0	2.0	27.0	32.0	27.0	17.0	2.0	90.0	33.0	30.0	7.0
Media	91.0	67.0	155.1	182.3	205.0	79.7	44.0	58.1	111.3	160.7	138.7	114.6

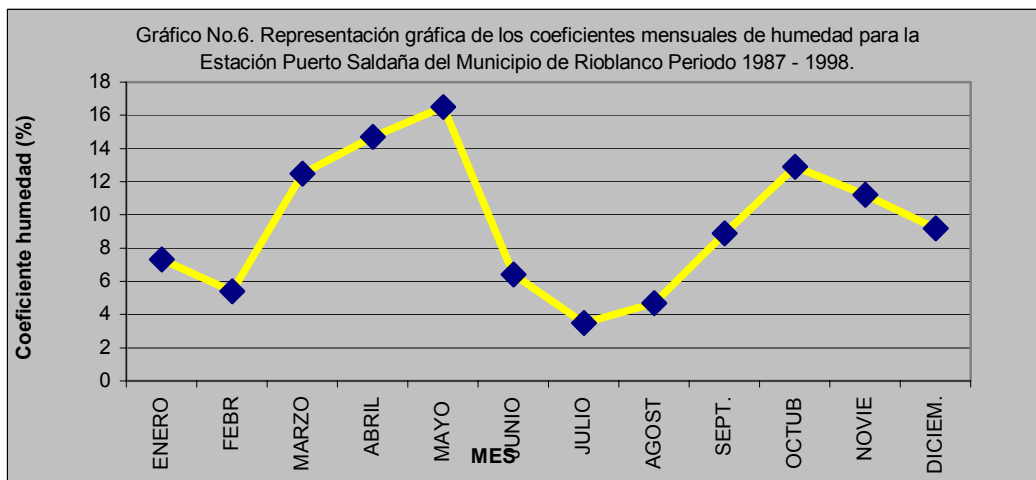
ENERO	FEBR	MARZO	ABRIL	MAYO	JUNIO	JULIO	AGOST	SEPT.	OCTUB	NOVIE	DICIEM.
7.3	5.4	12.5	14.7	16.5	6.4	3.5	4.7	8.9	12.9	11.2	9.2

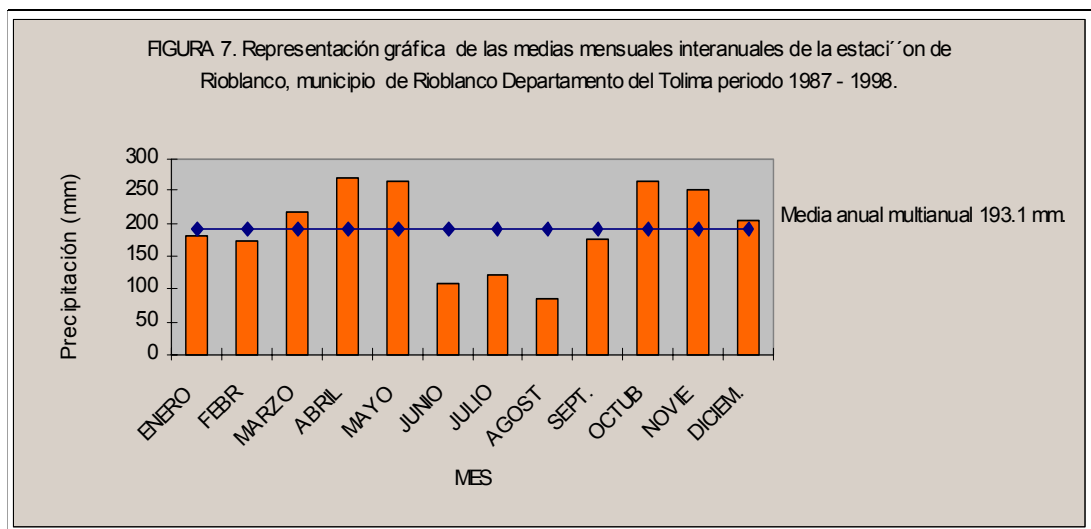
ENERO	FEBR	MARZO	ABRIL	MAYO	JUNO	JULIO	AGOST	SEPT.	OCTUB	NOVIE	DICIEM.
182.7	174.3	219.9	270.0	264.0	108.3	121.3	84.0	177.6	263.4	249.6	206.0
193.1	193.1	193.1	193.1	193.1	193.1	193.1	193.1	193.1	193.1	193.1	193.1

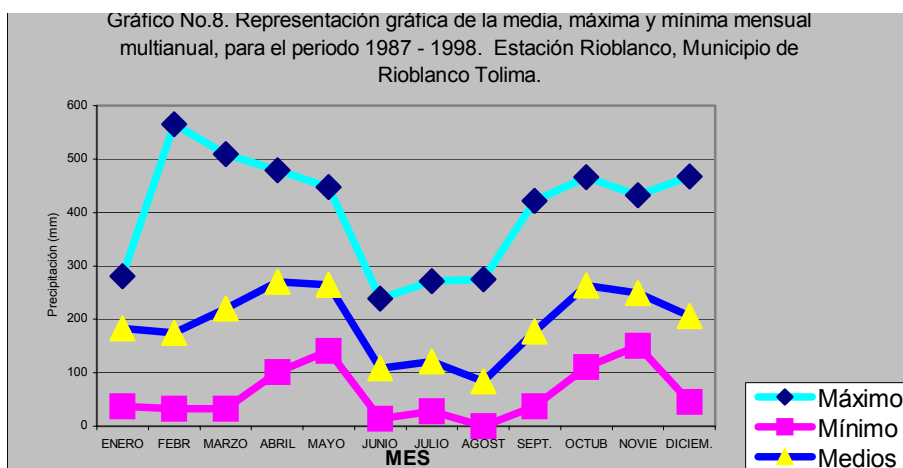
ENERO	FEBR	MARZO	ABRIL	MAYO	JUNIO	JULIO	AGOST	SEPT.	OCTUB	NOVIE	DICIEM.
Máximo	280.5	565.6	509.5	479.0	447.0	239.0	271.3	274.9	422.0	466.2	431.7	466.9
Mínimo	36.9	32.4	33.2	101.7	141.0	14.1	28.0	0.0	37.0	110.7	150.0	45.0
Medios	182.7	174.3	219.9	270.0	264.0	108.3	121.3	84.0	177.6	263.4	249.6	206.0

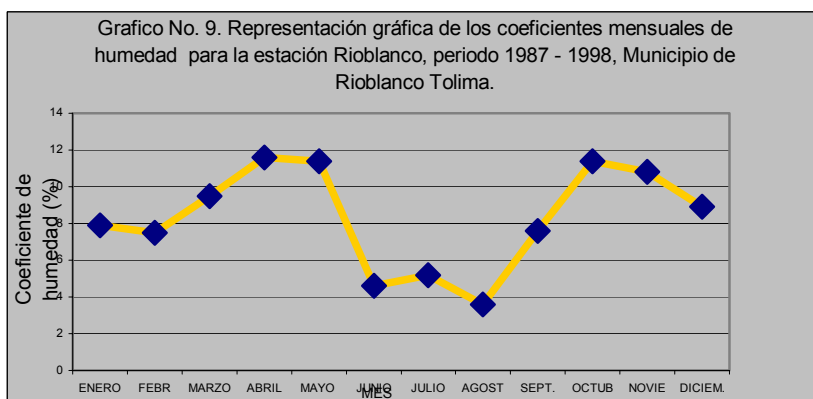
ENERO	FEBR	MARZO	ABRIL	MAYO	JUNIO	JULIO	AGOST	SEPT.	OCTUB	NOVIE	DICIEM.
7.9	7.5	9.5	11.6	11.4	4.6	5.2	3.6	7.6	11.4	10.8	8.9

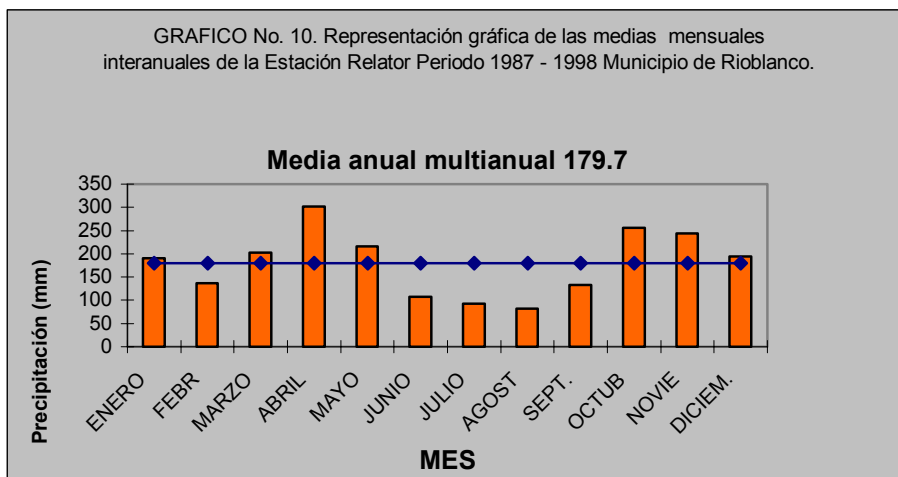
ENERO	FEBR	MARZO	ABRIL	MAYO	JUNIO	JULIO	AGOST	SEPT.	OCTUB	NOVIE	DICIEM.
190.0	137.4	203.1	301.1	215.4	107.1	92.7	82.4	133.2	256.0	244.1	194.4
179.7	179.7	179.7	179.7	179.7	179.7	179.7	179.7	179.7	179.7	179.7	179.7

- La precipitación media mensual multianual tiene un valor de 179,7 mm.
- La precipitación media anual multianual tiene un valor de 2.156,9 mm.
- El coeficiente de humedad muestra que el 56,4% de precipitación se concentra en cinco meses, como son: Marzo, abril, mayo, octubre y noviembre, el mes más seco es agosto ver gráfico No. 12.

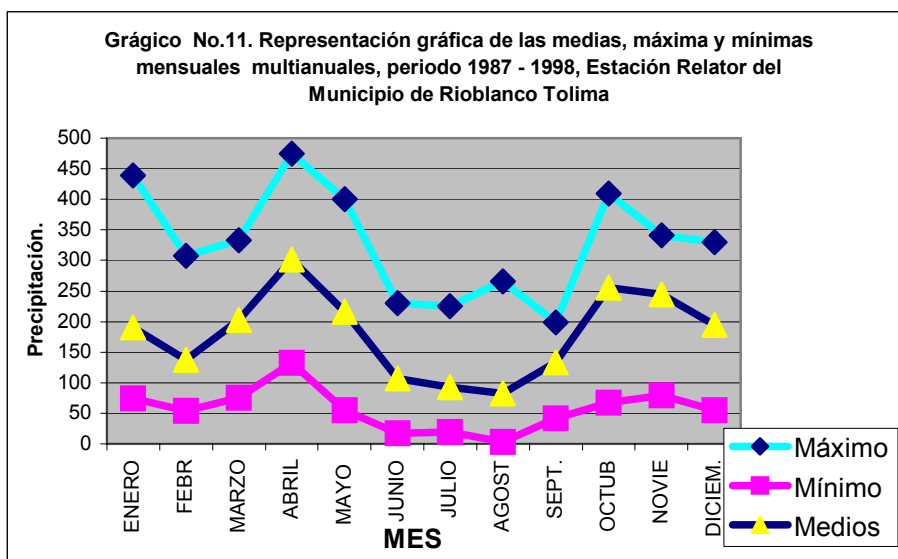
ENERO	FEBR	MARZO	ABRIL	MAYO	JUNIO	JULIO	AGOST	SEPT.	OCTUB	NOVIE	DICIEM.
Máximo	439.3	307.3	332.6	475.0	400.4	230.0	224.8	265.3	198.4	409.0	341.6	329.8
Mínimo	74.3	54.0	75.0	132.1	54.5	17.2	19.6	2.6	41.7	67.0	79.1	54.7
Medios	190.0	137.4	203.1	301.1	215.4	107.1	92.7	82.4	133.2	256.0	244.1	194.4

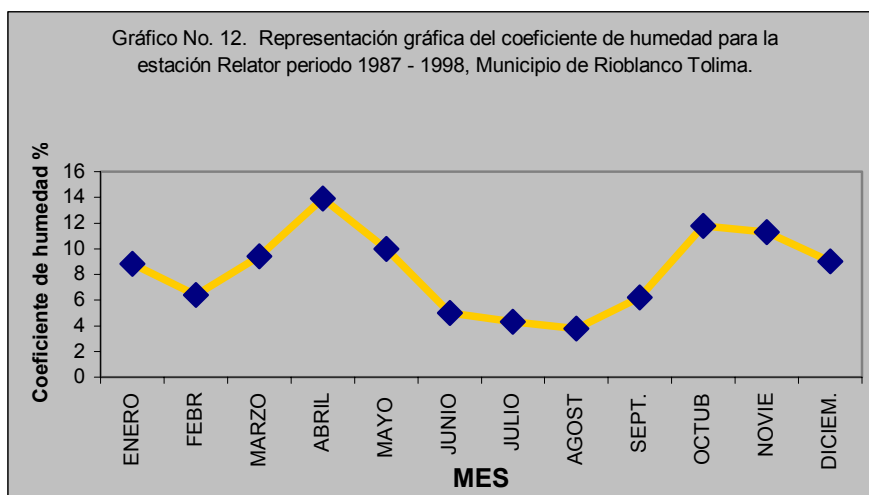
ENERO	FEBR	MARZO	ABRIL	MAYO	JUNIO	JULIO	AGOST	SEPT.	OCTUB	NOVIE	DICIEM.
8.8	6.4	9.4	13.9	10.0	5.0	4.3	3.8	6.2	11.8	11.3	9.0

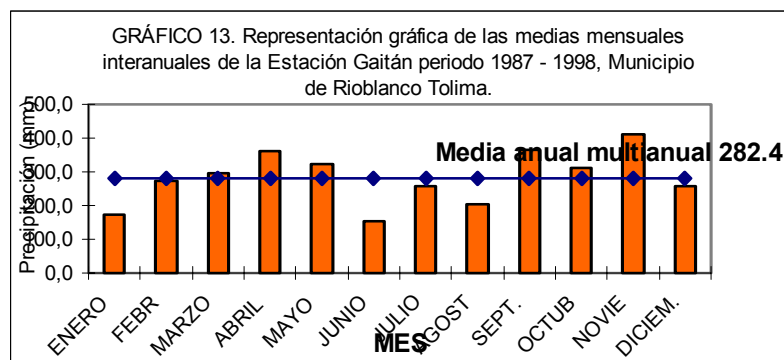
ENERO	FEBR	MARZO	ABRIL	MAYO	JUNIO	JULIO	AGOST	SEPT.	OCTUB	NOVIE	DICIEM.
174,0	272,4	294,8	363,1	325,0	152,6	258,0	204,2	365,7	313,0	410,4	256,2
282,4	282,4	282,4	282,4	282,4	282,4	282,4	282,4	282,4	282,4	282,4	282,4

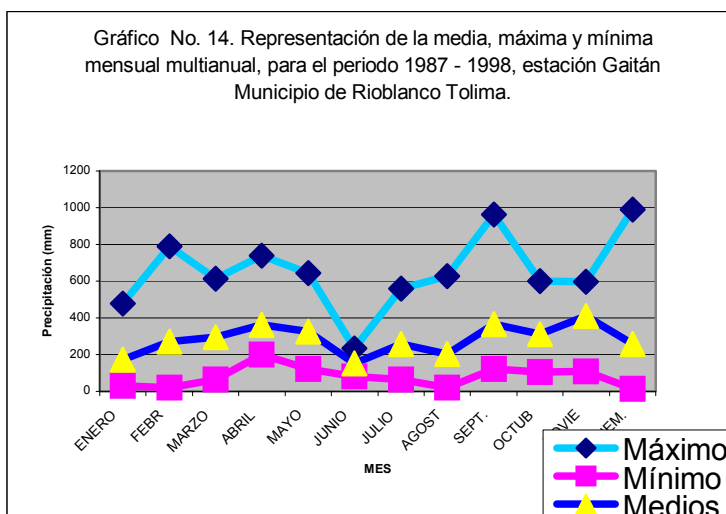
ENERO	FEBR	MARZO	ABRIL	MAYO	JUNIO	JULIO	AGOST	SEPT.	OCTUB	NOVIE	DICIEM.
Máximo	479.0	791.0	615.0	738.0	645.0	234.0	559.0	627.0	964.2	599.0	595.0	989.0
Mínimo	29.0	19.0	66.0	199.0	122.0	82.0	65.0	20.0	121.0	104.4	108.5	13.0
Medios	174.0	272.4	294.8	363.1	325.0	152.6	258.0	204.2	365.7	313.0	410.4	256.2

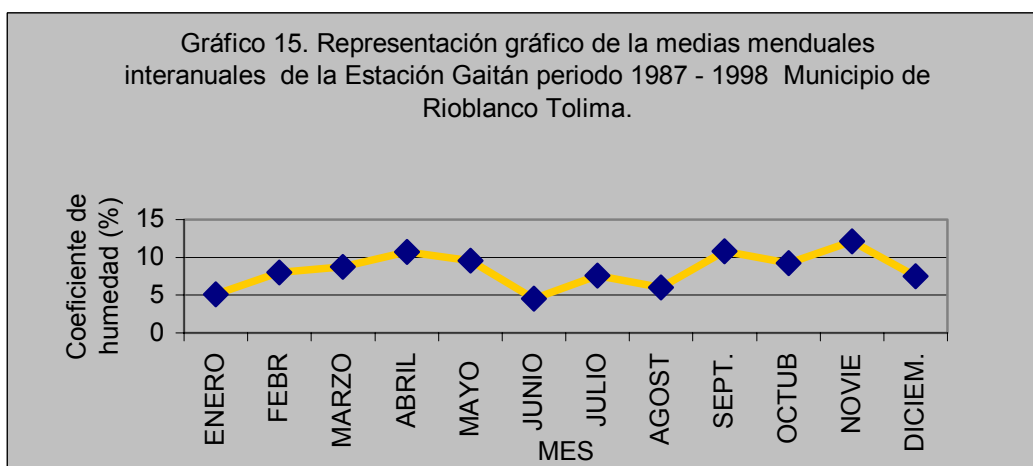
ENERO	FEBR	MARZO	ABRIL	MAYO	JUNIO	JULIO	AGOST	SEPT.	OCTUB	NOVIE	DICIEM.
5.1	8.0	8.7	10.7	9.6	4.5	7.6	6.0	10.8	9.2	12.1	7.5

El coeficiente de humedad para esta estación presenta que el mes más húmedo corresponde a Noviembre y el mes más seco a junio. El 52.4% de las lluvias se presentó en los meses de Septiembre, octubre, Noviembre y Diciembre. Ver gráfico No.15.

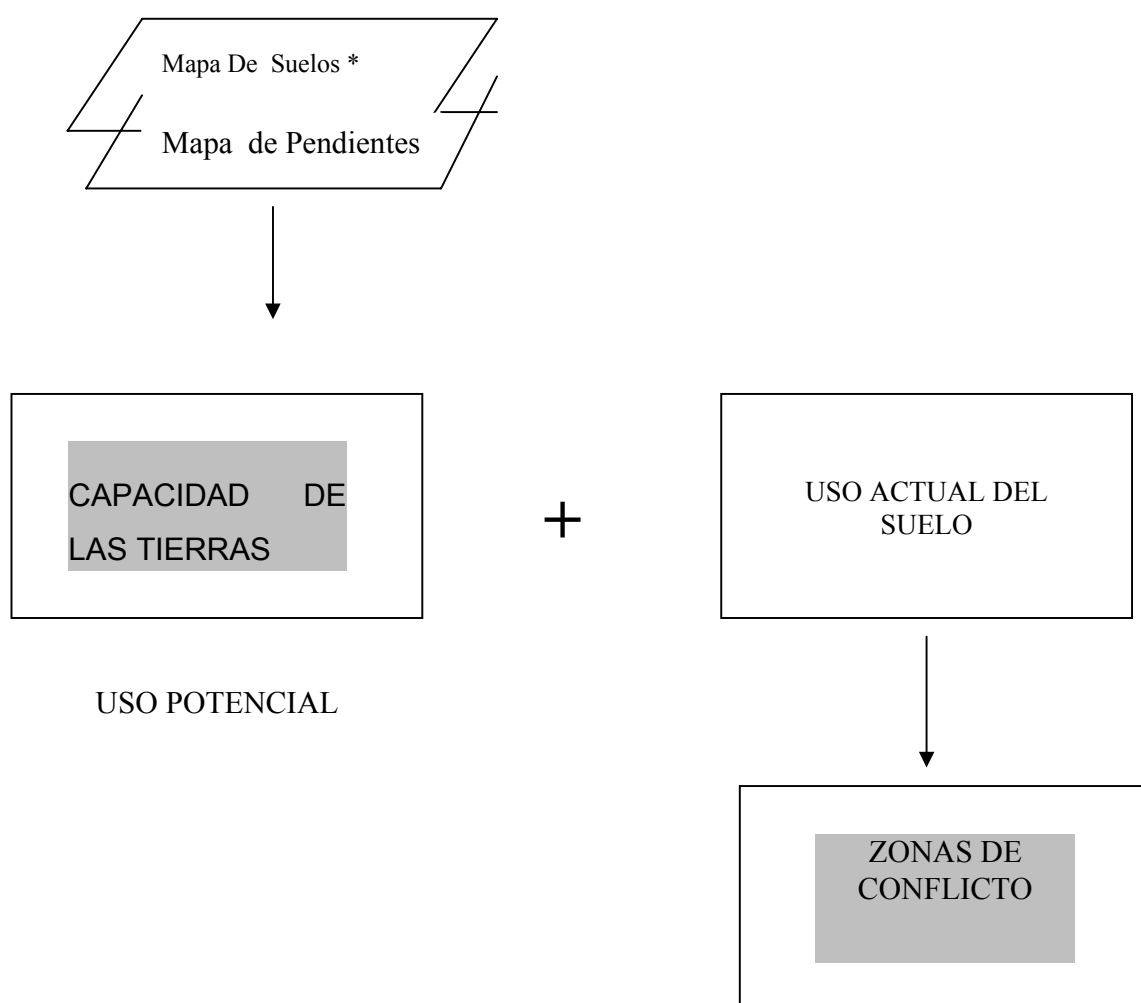
### DIAGRAMA DE PROCEDIMIENTOS CARTOGRAFICOS PARA LOS MAPAS DE CAPACIDAD DE TIERRAS Y DE USOS DE TIERRA.

\* Para los aspectos de capacidad y aptitud se debe tener en cuenta la Altura sobre el nivel del mar y el Estudio del Clima.
