INTRODUCCIÓN

2. CARACTERIZACION BIOFISICA

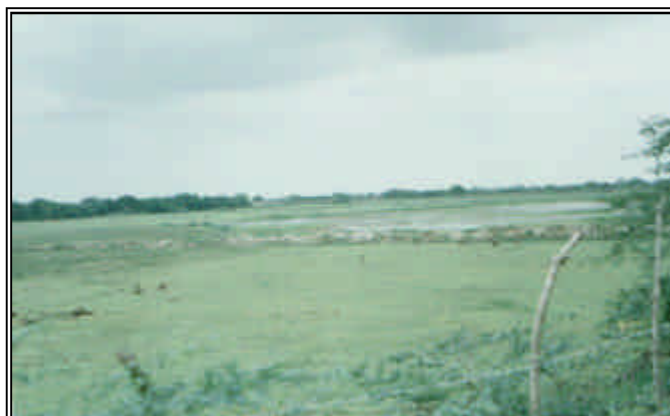
FOTOGRAFÍA No.1
HUMEDAL DE LA CIENAGA DE SANTO TOMAS

El sistema de humedales en el municipio tiene 650 hectáreas de extensión (11), solo en un sector donde permanece el espejo de agua durante la época de sequía, es la unidad AD3. Este espejo de agua tiene 1.0 m en promedio de profundidad en aguas bajas.(Ver Fotografía No. 1).

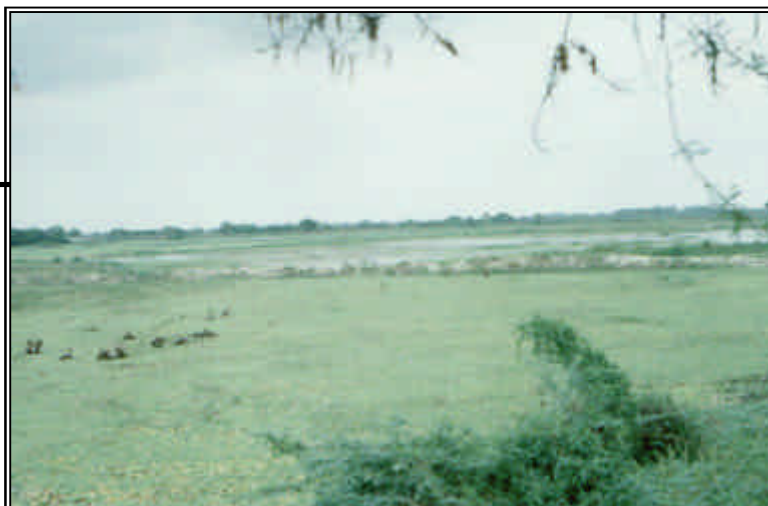
FOTOGRAFÍA No. 2
CUERPO DE AGUA ALEDAÑO A LA CIENAGA DE SANTO TOMAS

En lo referente a los requerimientos del recursos de agua en el municipio de Santo Tomás, tanto a nivel urbano como rural, se presenta la situación de déficit y superávit muy marcados en éste municipio, puesto que no existe una equidad en zonas o sectores ubicadas en el suroeste y noroeste del municipio, dado a que no existen corrientes superficiales de agua constantes y solo se encuentran con marcadas excepciones de cuerpos de aguas que se forman en el invierno, situación contraria se presenta en los terrenos muy cercanos a las ciénagas ya que tienen buena oferta de .agua en la gran mayoría del tiempo, pero sufren de inundaciones precisamente por las cercanías de aguas lénticas.(Ver Fotografía No. 2).

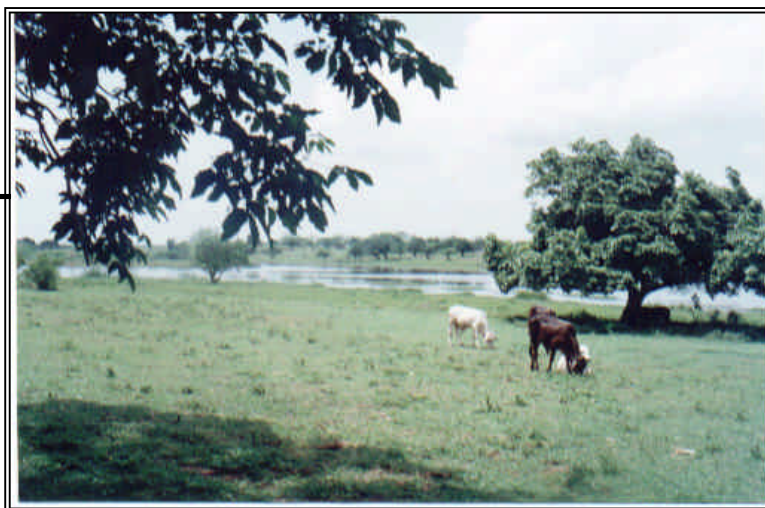
FOTOGRAFIA No. 3
CUERPO DE AGUA DE ORIGEN INVERNAL

Esta actividad demanda una buena parte del recurso natural agua que en la mayoría de las "fincas", se apropian de los cuerpos de agua que se forman en el invierno, utilizándola así para sus labores habituales; dado a que en el municipio no es por excelencia ganadero, se puede considerar que 6.200 reses, pueden ocasionar una demanda de agua necesaria para su desarrollo particular. (Ver Fotografía No. 3).

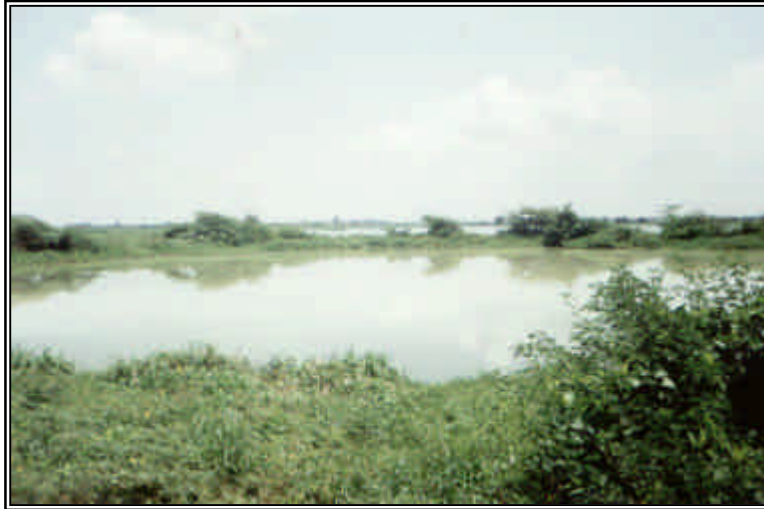
FOTOGRAFÍA 4.
MODULO DEL SISTEMA EN SERIE DE LA LAGUNA DE OXIDACIÓN
(Sep. 1999).

- Desbordamiento de la laguna de oxidación.(Ver Fotografía No. 4).

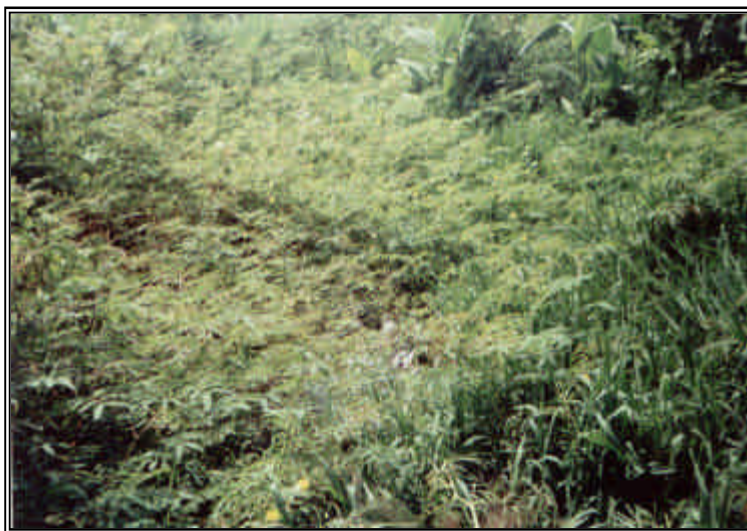
FOTOGRAFÍA No. 5.

La laguna de oxidación más que ser un proceso para la depuración del agua residual del municipio se ha convertido en un foco de contaminación para la ciénaga de Santo Tomás (ver fotos anexas) por su ubicación afectando así el ecosistema hoy presente, de igual manera esto afecta a los pescadores que practican el arte en ese lugar los cuales son un número considerable y estos al comercializar el producto están perjudicando al consumidor ya que no presenta las mejores condiciones de calidad a pesar de que son de muy buenos tamaños.(Ver Fotografías No. 5 y 6).

FUGA EN LA TUBERÍA DE CONDUCCIÓN HACIA LA LAGUNA,
UBICADA EN EL SECTOR DEL CAÑO LA PUENTE

3. Revisar los planos del acueducto, ya que se presentan fugas y conexiones fraudulentas en tramos largos como el de Sabanagrande – Santo Tomás (Tubería de conducción).
4. Cambiar algunos tramos de tubería dentro del casco urbano, puesto que están instalados algo más de 40 años, generando pérdidas y por consiguiente cortes en el servicio a la comunidad.
5. Elaborar la ampliación correspondiente de tubería en barrios o en sectores donde hay nuevos asentamientos humanos, claro está, previo estudio de factibilidad.
6. Aumentar el servicio en cuanto a funcionalidad de abastecimiento que no sea de ocho (8) horas sino de dieciséis (16) horas por lo mínimo, lo cual implicaría una ampliación en la tubería de conducción a tener una red de distribución directa, o un aumento en la producción en la planta de tratamiento de agua potable.

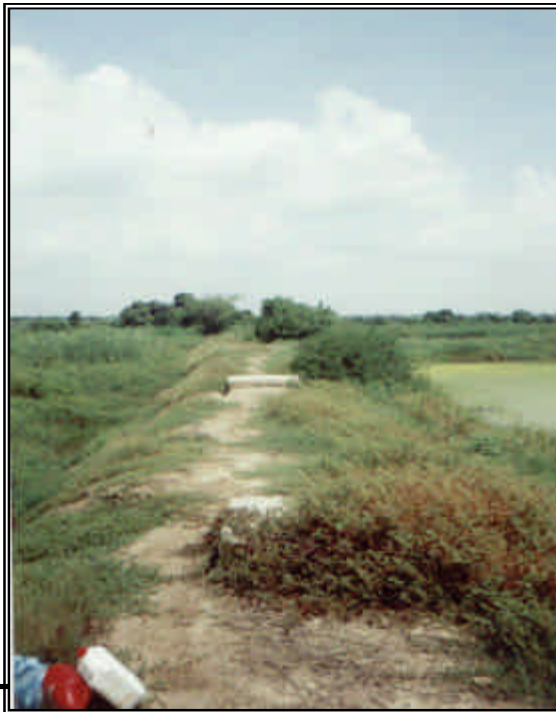
FOTOGRAFÍA No. 6.

VISTA DE LA CAJA DE
DISTRIBUCIÓN DEL SISTEMA
DE LA LAGUNA DE
OXIDACIÓN.

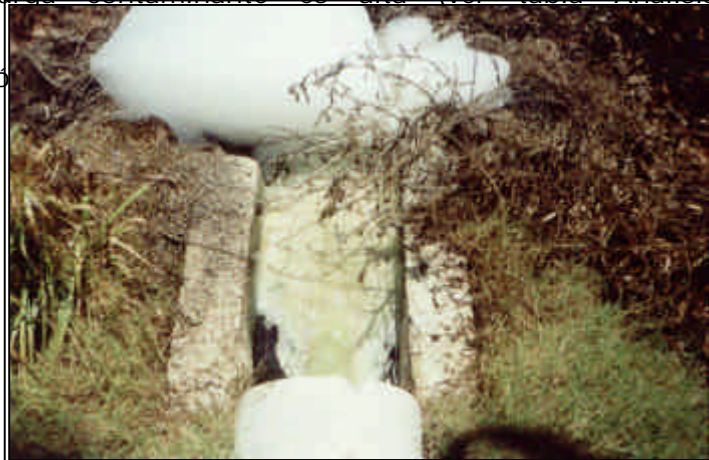
FOTOGRAFÍA No. 7.

Antes de llegar la conexión de tubería al medidor de flujo (canaleta parshall) de la laguna se presenta el primer brote de contaminación a la ciénaga de Santo Tomás, el cual es una fuga (ver fotos anexas) que según moradores de la zona tiene alrededor de un año y seis meses y cuya carga contaminante es alta (ver tabla Análisis laguna

ALIVIADERO UBICADO EN LA ZONA LATERAL DEL PRIMER MODULO DE LA LAGUNA DE OXIDACION

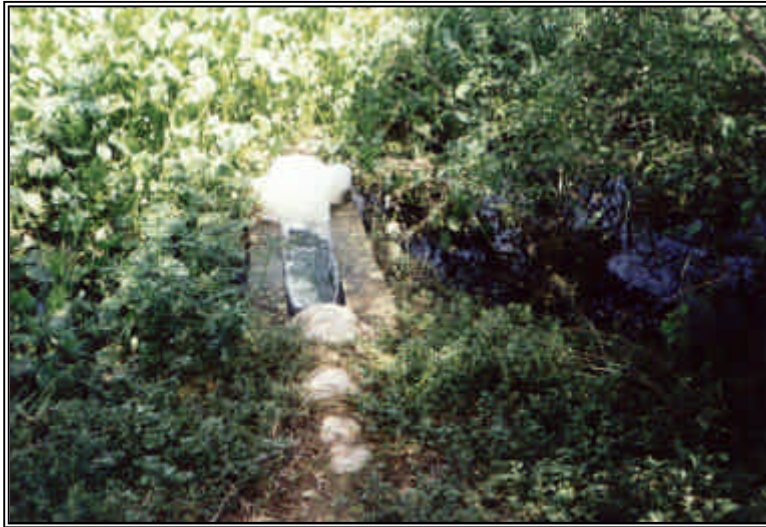
FOTOGRAFÍA No. 8.

EFLUENTE DE LA LAGUNA DE OXIDACION

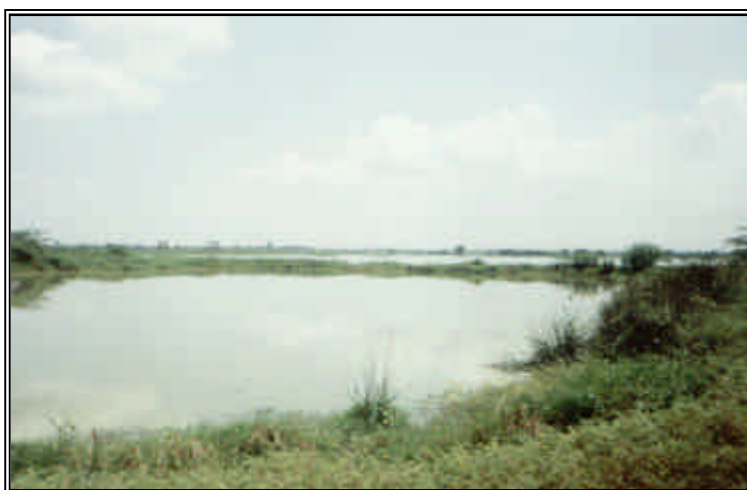
Por último, el cuarto módulo vierte el agua “tratada biológicamente” a la ciénaga a través de un tubo de 12”Ø puesto sobre una base de concreto y agregado.(Ver Fotografía No. 9).

FOTOGRAFÍA No. 9.
4° MODULO DEL SISTEMA EN SERIE DE LA LAGUNA DE OXIDACIÓN
(Sep. 1999).

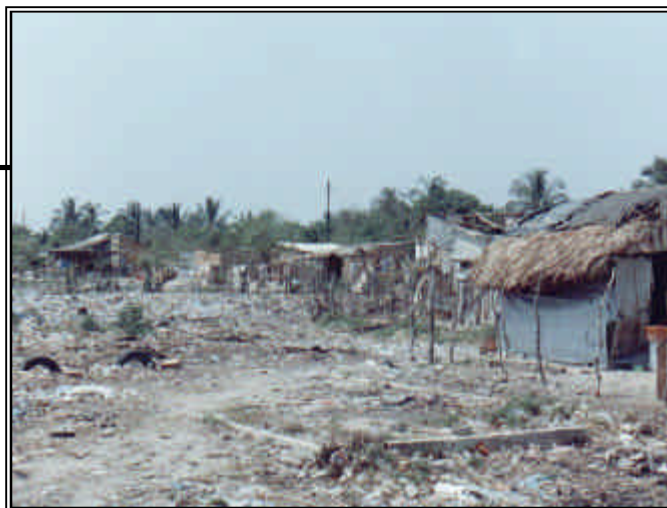
Los barrios del municipio que se encuentran en la zona de alto riesgo que pueden presentar riesgo de inundación por posibles fallas en el muro son los barrios La Florida, Primero de Mayo, 20 de Julio, 7 de Agosto, El Rincón y Buena Esperanza. (Ver Fotografías No. 10, 11 y 12).

FOTOGRAFÍA No. 10. ZONA DE ALTO RIESGO
GRAN NÚMEROS DE ESTOS REFUGIOS SON HABITADOS POR
FAMILIAS PROVENIENTES DE DEPARTAMENTOS AZOTADOS POR LA
VIOLENCIA, BUSCANDO MEJORES OPORTUNIDADES ECONÓMICAS Y SOCIALES

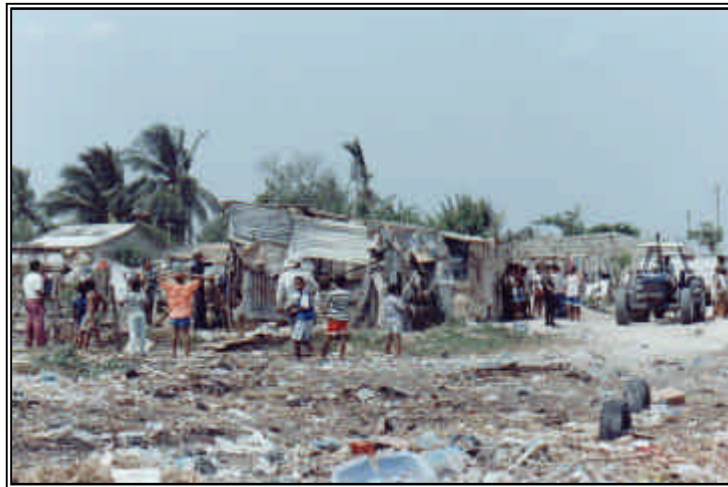
FOTOGRAFÍA No. 11. VIVIENDAS EN ZONA DE ALTO RIESGO
SECTOR DE ASENTAMIENTOS HUMANOS A ALEDAÑOS A LA SABANA DE
CIÉNAGA DE SANTO TOMÁS, NÓTESE LA PRECARIAS CONDICIONES DE VIDA Y
LA PROLIFERACIÓN DE BASURAS

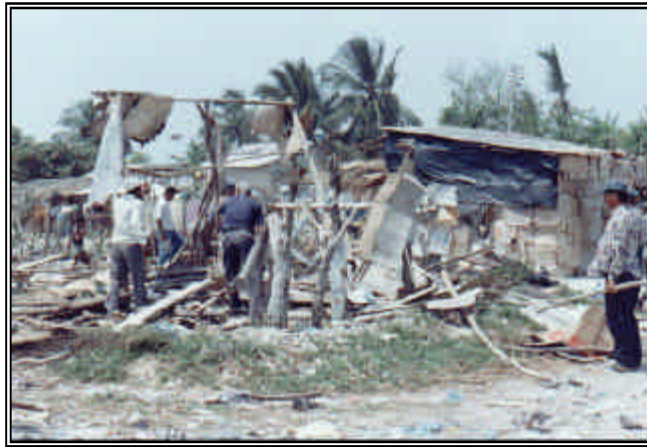
FOTOGRAFÍA No. 12. VIVIENDAS EN ALTO RIESGO
REFUGIOS CON MATERIALES RECICLABLES,
EN LA ZONA DE INUNDACIÓN DEL MUNICIPIO

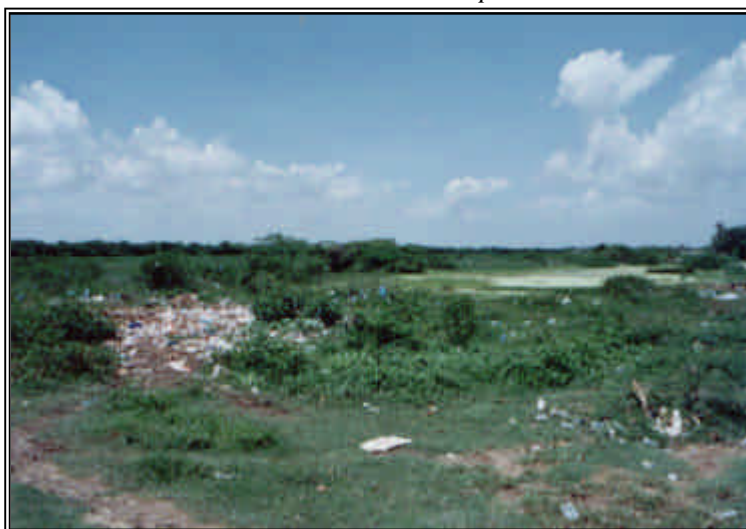
FOTOGRAFÍA No. 13.

Además de amortiguar los embates de la naturaleza, hay que corregir errores de planeación del hombre, para la disposición de sus residuos sólidos. Es evidenciado el riesgo de la contaminación hídrica por parte de la creación de basureros a cielo abierto que afectan de manera considerable la Ciénaga de Santo Tomás y sus caños adyacentes.(Ver Fotografía No. 13).

BOTADERO EN LA SABANA A CIELO ABIERTO, AL FONDO HUMEDALES.

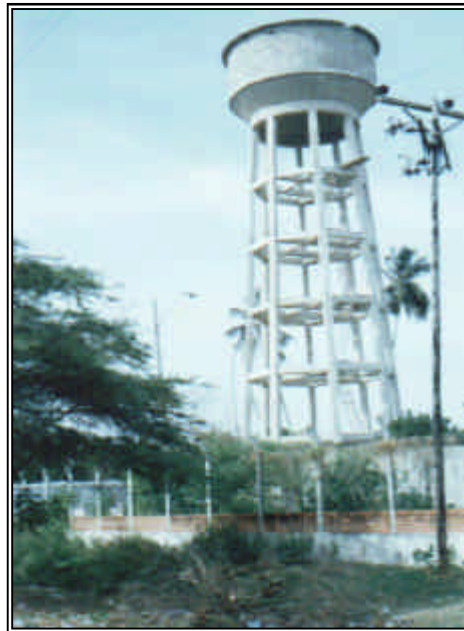
FOTOGRAFÍA No. 15. CALLE 8 A CRA. 15
TANQUE ELEVADO

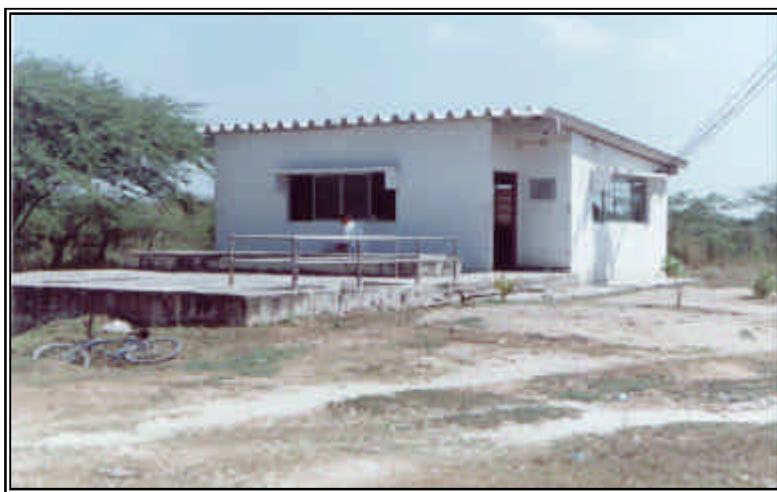
diámetro de 14 pulgadas de asbesto cemento, es llevada a un sistema de tratamiento de aguas residuales. (Ver fotografía No. 16).

**FOTOGRAFÍA No. 16. ESTACION DE BOMBEO
DEL SISTEMA DEL ALCANTARILLADO**

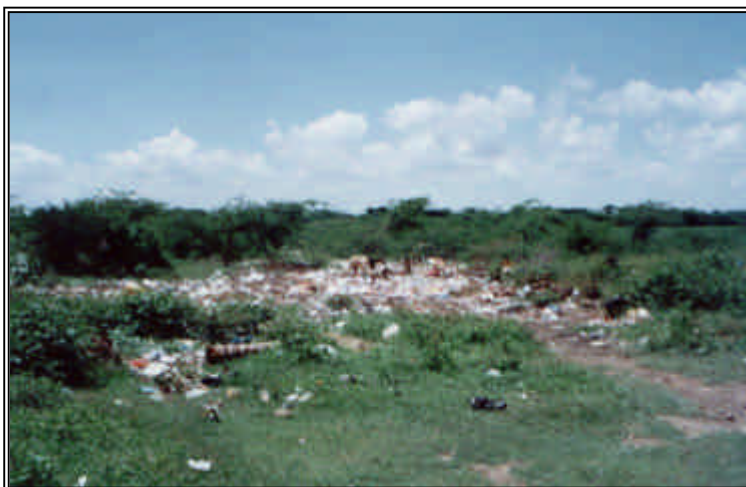
FOTOGRAFÍA No. 17.
BOTADERO DE BASURAS A CIELO ABIERTO EN LA CIENAGA
DE SANTO TOMAS

3. Vincular con la administración pública y en su defecto la empresa ASOSASA, varias personas encargadas de hacer la recolección de basuras en las calles principales como también en las secundarias, que en primera instancia tendrían una cobertura del 50% de la población, los cuales se llamarán "Escobitas", teniendo con esto un mayor control sanitario como de ornato y belleza del municipio.
4. Erradicar de forma total los botaderos de basuras clandestinas y/o a cielo abierto, puesto que estos botaderos producen problemas de malos olores, presencia de gallinazos y un mal aspecto al municipio.
5. Hacer un cambio gradual del staff de vehículos recolectores, el cual actualmente existen carros de mula y un furgón y cambiarlos por volquetas para la recolección de basuras.
6. La disposición final de desechos sólidos puede ser de diversas maneras:
 - ✓ Tratamiento térmico (incineración)

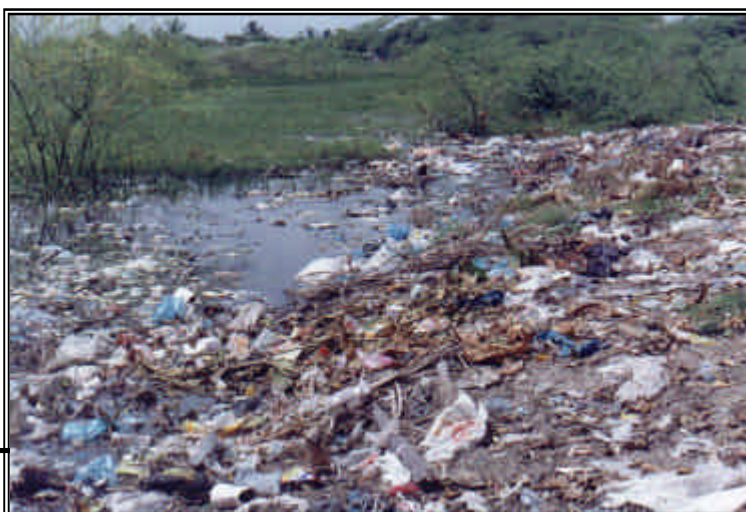
FOTOGRAFÍA No. 18. BOTADERO DE BASURAS
SECTOR DE LA SABANA ALEDAÑA A LA CIÉNAGA DE SANTO TOMÁS

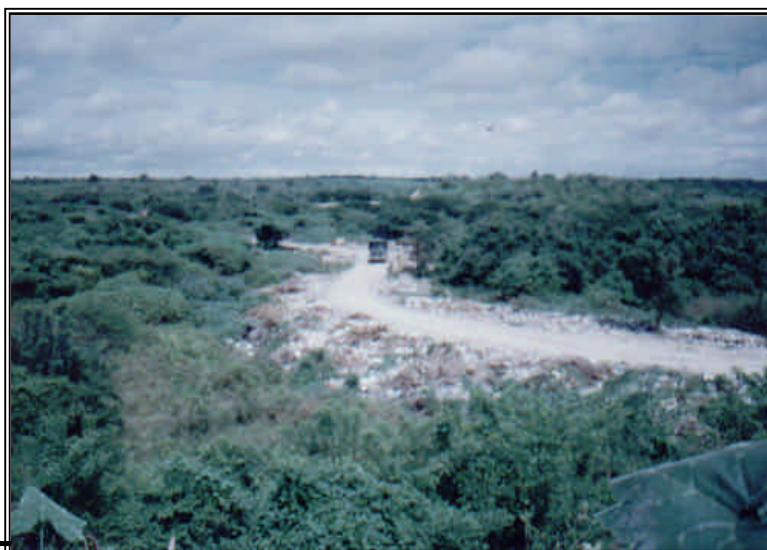
FOTOGRAFÍA No. 19. BOTADERO DE BASURAS EN SOCAVONES

NÓTESE LA DEPRESIÓN, APROXIMADAMENTE 8 MTS POR DEBAJO
DE LA CARRETERA A POLONUEVO

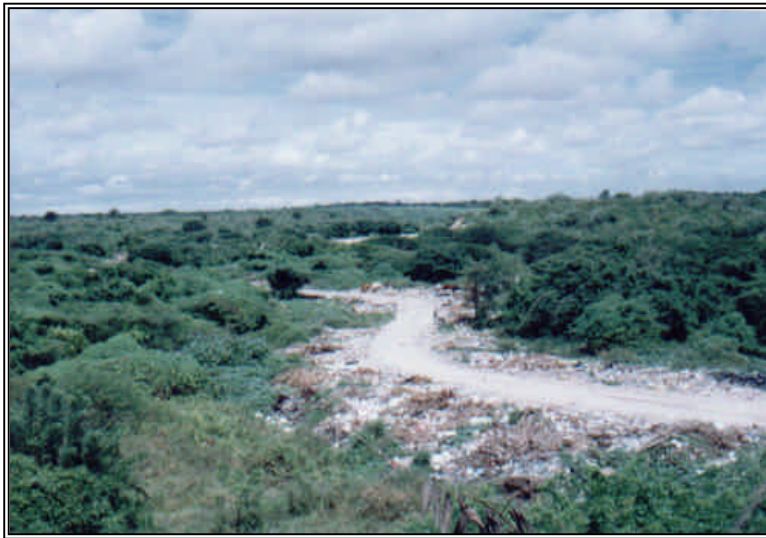
FOTOGRAFÍA No. 20. BOTADERO DE BASURAS

sistema óptimo de recolección y disposición final de los desechos sólidos, el cual se debe analizar los pro y los contra de cada una de las tecnologías apropiadas para así controlar la contaminación que genera este tipo de problema.(Ver Fotografías No. 19 y 20).

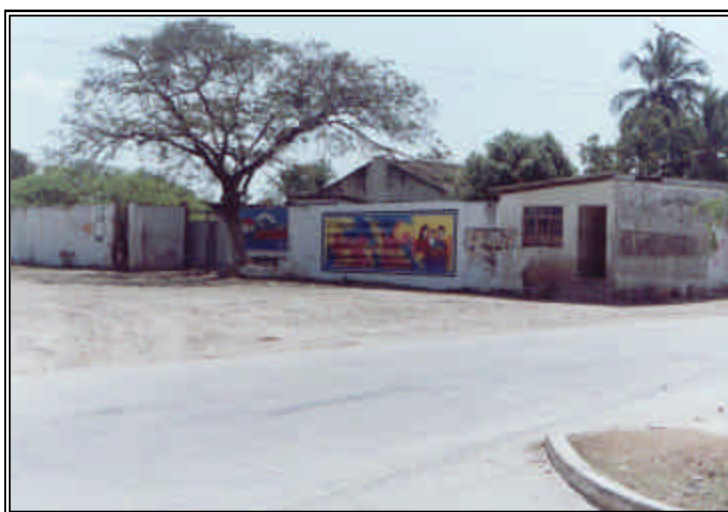
El matadero municipal se encuentra ubicado en el perímetro urbano de la localidad (Carrera 7 y 8 con calle entre 4 y la 5). Sus instalaciones se encuentran en estado deplorables ya que no posee con los requisitos sanitarios para su funcionamiento, su desaseo es total y cuenta con equipos inadecuados. (Ver Fotografía No. 21).

FOTOGRAFÍA No. 21. MATADERO MUNICIPAL
UBICADO DENTRO DEL CASCO URBANO

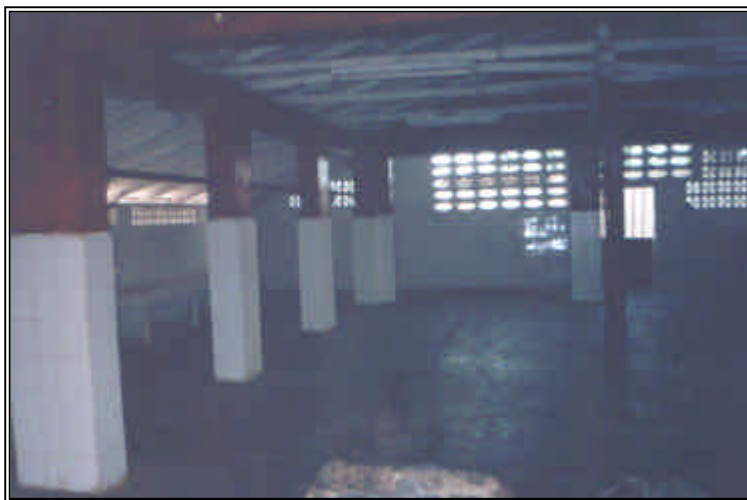
Es apenas obvio que si no tiene condiciones sanitarias, esto genera problemas de malos olores, que trae consigo un mal aspecto estético y un vertimiento al alcantarillado de vísceras y sangres sobrantes del proceso de sacrificios; además por la ubicación (en la zona urbana) afecta a los vecinos del sector, teniendo la necesidad de hacer una reubicación del matadero. (Ver Fotografías No. 22, 23, 24).

FOTOGRAFÍA No. 22. MATADERO MUNICIPAL
ZONA DE SACRIFICIO DE RESES

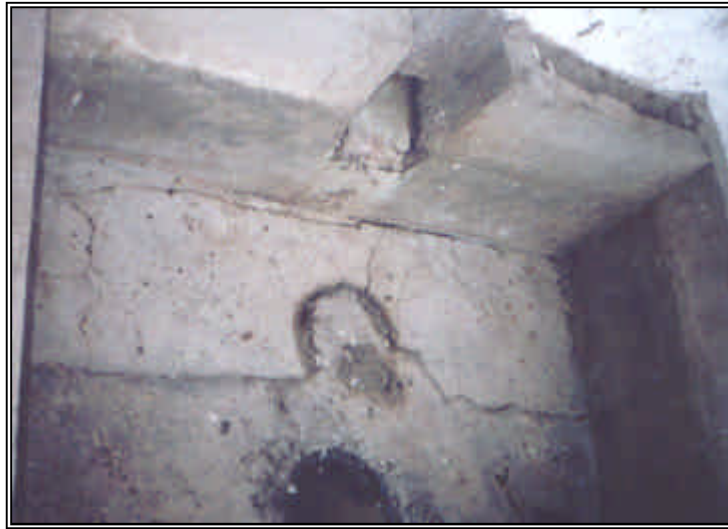
FOTOGRAFÍA No. 23. MATADERO MUNICIPAL
VERTEDERO PARA LA SANGRE DE LAS RESES SACRIFICADAS

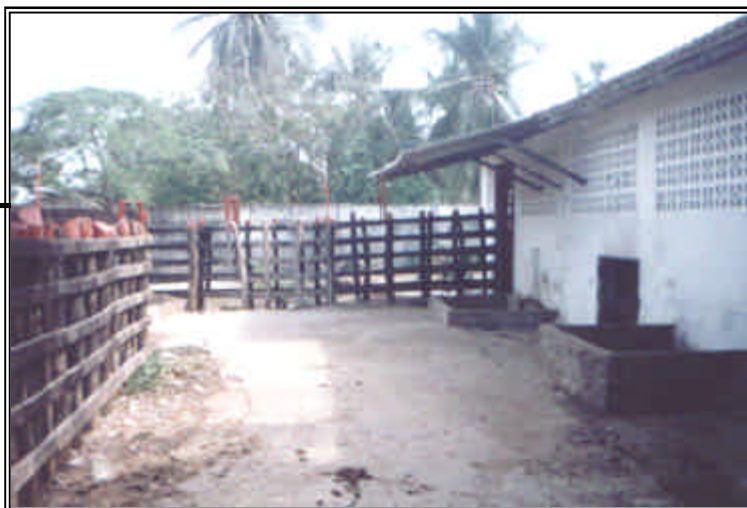
FOTOGRAFÍA No. 24. MATADERO MUNICIPAL
ZONA DE CORRALES, Y OBSERVACIÓN DE LAS RESES
